상주영천고속도로 2024~2025년 시설물 안전점검 용역  
(2024년 상반기 정기안전점검)

# 외 관 조 사 망 도

내리교

2024.06

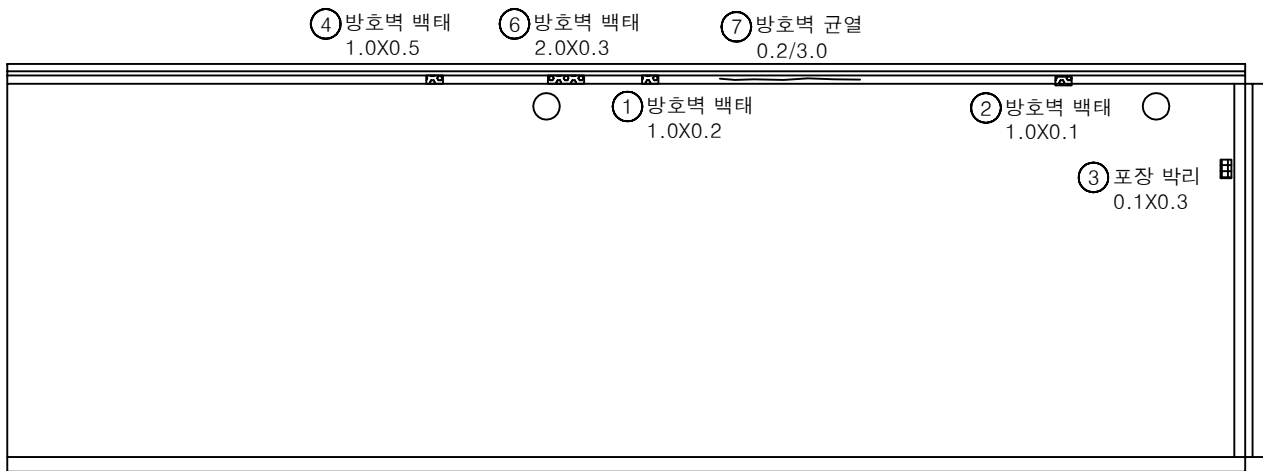
| 번호 | 구분 | 부재 | 손상내용 | 손상현황 | | | | | | 비고 |
|---|---|---|---|---|---|---|---|---|---|---|
| 1 | 19하 | 방호벽 | 방호벽 백태 | | 1.0 | 0.2 | 0.20 | m² | 1 | |
| 2 | 19하 | 방호벽 | 방호벽 백태 | | 1.0 | 0.1 | 0.10 | m² | 1 | |
| 3 | 19하 | 교면포장 | 포장 박리 | | 0.1 | 0.3 | 0.03 | m² | 1 | |
| 4 | 23하 | 방호벽 | 방호벽 백태 | | 1.0 | 0.5 | 0.50 | m² | 1 | |
| 5 | 23하 | 방호벽 | 방호벽 백태 | | 2.0 | 0.3 | 0.60 | m² | 1 | |
| 6 | 23하 | 방호벽 | 방호벽 균열 | 0.2 | 3.0 | | 3.00 | m | 1 | |

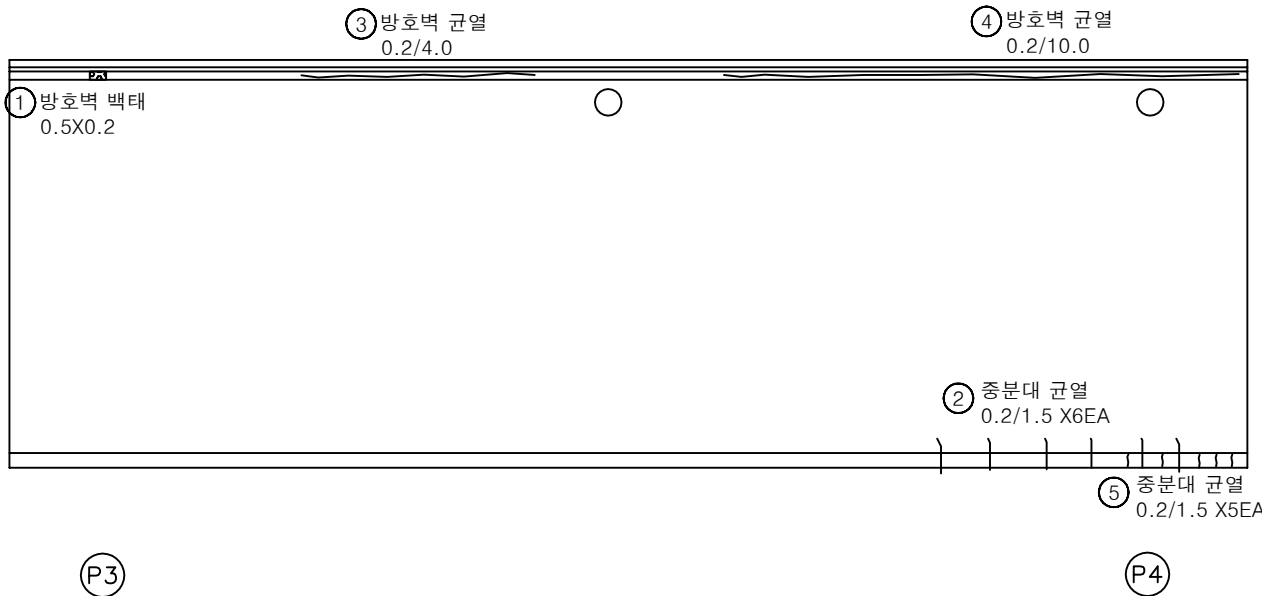
| 번호 | 구분 | 부재 | 손상내용 | 손상현황 | | | | | | 비고 |
|---|---|---|---|---|---|---|---|---|---|---|
| 1 | 19하 | 방호벽 | 방호벽 백태 | | 0.5 | 0.2 | 0.10 | m <sup>2</sup> | 1 | |
| 2 | 21하 | 중분대 | 중분대 균열 | 0.2 | 1.5 | | 9.00 | m | 6 | |
| 3 | 23하 | 방호벽 | 방호벽 균열 | 0.2 | 4.0 | | 4.00 | m | 1 | |
| 4 | 23하 | 방호벽 | 방호벽 균열 | 0.2 | 10.0 | | 10.00 | m | 1 | |
| 5 | 23하 | 중분대 | 중분대 균열 | 0.2 | 1.5 | | 7.50 | m | 5 | |

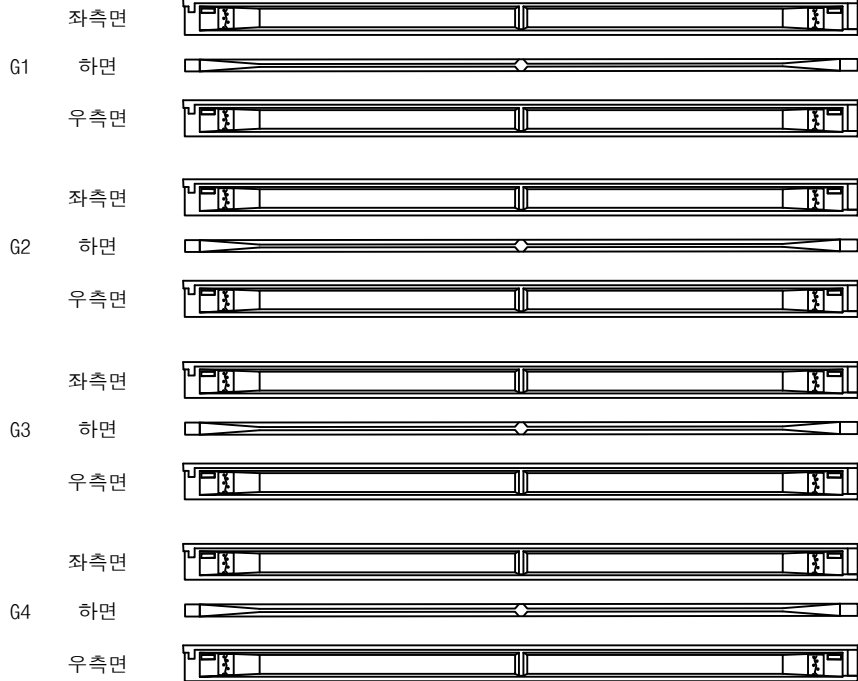
| 번호 | 구분 | 부재 | 손상내용 | 손상현황 | | | | | | 비고 |
|---|---|---|---|---|---|---|---|---|---|---|
| 1 | 21하 | 거더 | 균열부백태 | | 0.1 | 1.5 | 2.40 | m² | 16 | |

① 균열부백태  
0.1X0.5 X16EA  
② ③

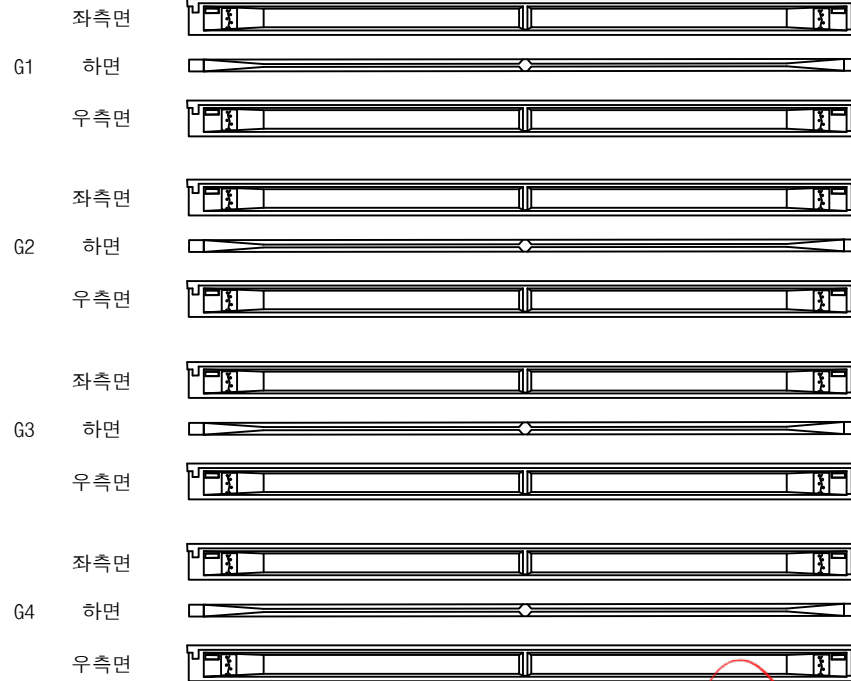
| 번호 | 구분 | 부재 | 손상내용 | 손상현황 | | | | | 비고 |
|---|---|---|---|---|---|---|---|---|---|
| 1 | 21하 | 거더 | 균열부백태 | | 0.1 | 1.5 | 2.40 | m <sup>2</sup> | 16 |

① 균열부백태  
0.1X0.5 X16EA

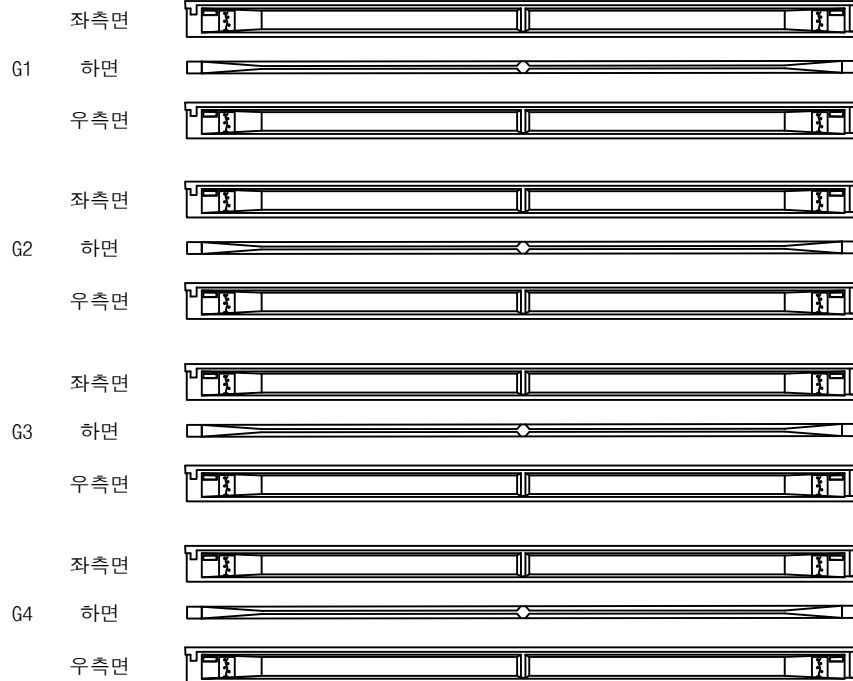
| 번호 | 구분 | 부재 | 손상내용 | 손상현황 | | | | | | 비고 |
|---|---|---|---|---|---|---|---|---|---|---|
| 1 | 21하 | 거더 | 균열부백태 | | 0.1 | 1.5 | 2.40 | m <sup>2</sup> | 16 | |

① 균열부백태  
0.1X0.5 X16EA  
② A2

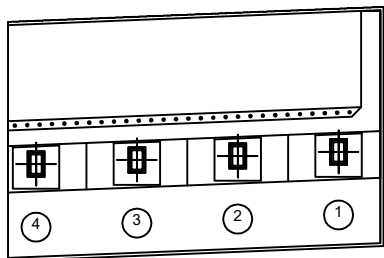
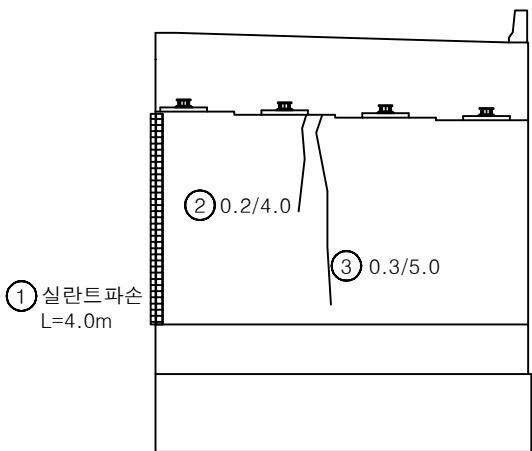
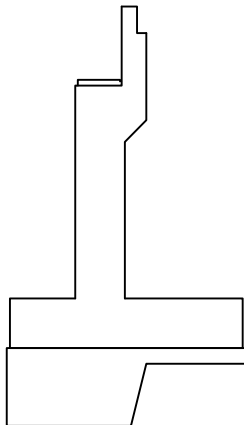
| 번호 | 구분 | 부재 | 손상내용 | 손상현황 | | | | | | 비고 |
|---|---|---|---|---|---|---|---|---|---|---|
| 2 | 19하 | 교대 | 균열(0.3mm미만) | 0.2 | 4.0 | | 4.00 | m | 1 | |
| 3 | 19하 | 교대 | 균열(0.3mm이상) | 0.3 | 5.0 | | 5.00 | m | 1 | |

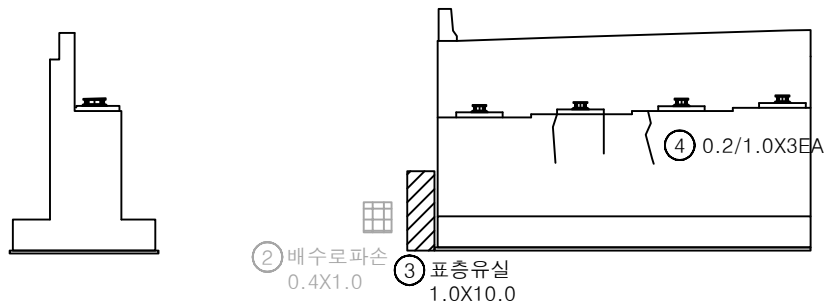
| 번호 | 구분 | 부재 | 손상내용 | 손상현황 | | | | | | 비고 |
|---|---|---|---|---|---|---|---|---|---|---|
| 1 | 19하 | 교량받침 | plate 부식 | | | | 4.00 | EA | 4 | |
| 4 | 19하 | 교대 | 균열(0.3mm미만) | 0.2 | 1.0 | | 3.00 | m | 3 | |

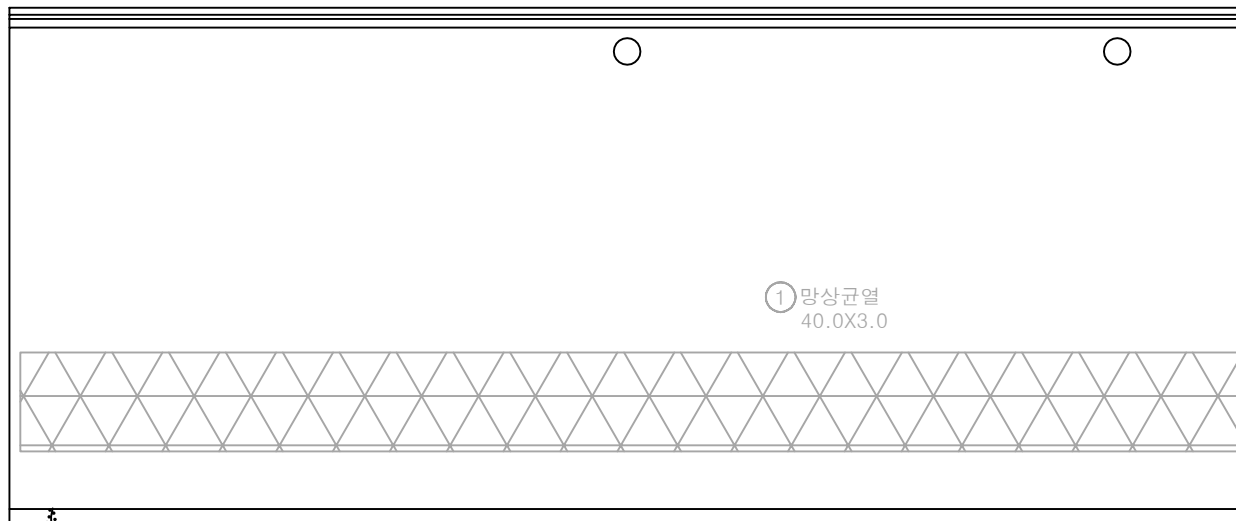
2 균열부백태  
0.1X1.0

| 번호 | 구분 | 부재 | 손상내용 | 손상현황 | | | | | | 비고 |
|---|---|---|---|---|---|---|---|---|---|---|
| 1 | 19하 | 교면포장 | 망상균열 | | 40.0 | 3.0 | 120.00 | m <sup>2</sup> | 1 | 21'하 보수 |
| 2 | 19하 | 방호벽 | 균열부백태 | | 0.1 | 1.0 | 0.10 | m <sup>2</sup> | 1 | |

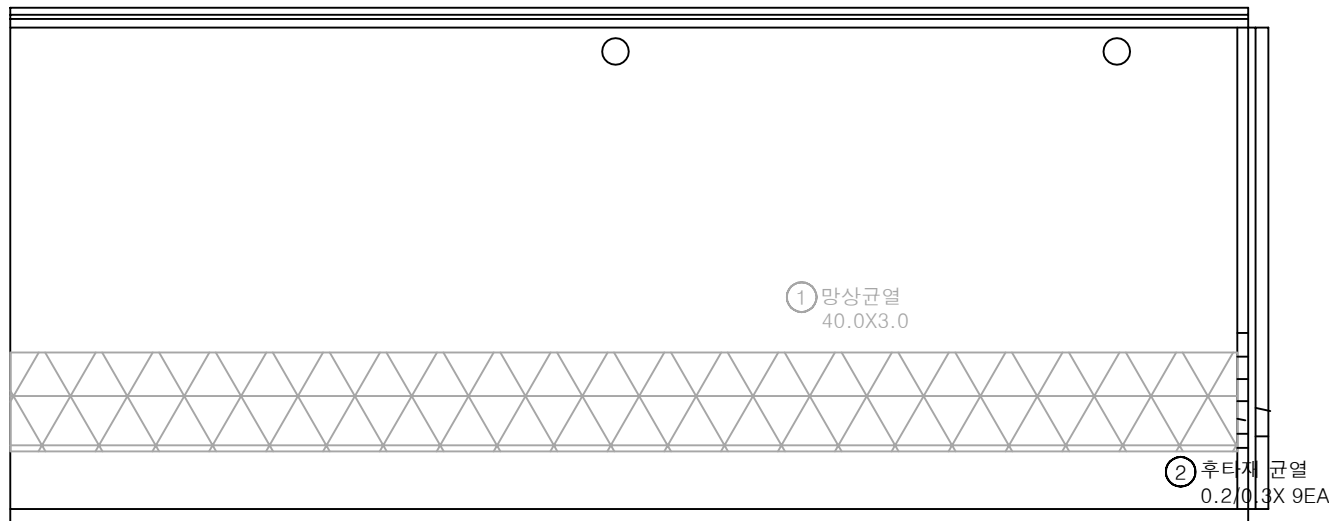
| 번호 | 구분 | 부재 | 손상내용 | 손상현황 | | | | | | 비고 |
|---|---|---|---|---|---|---|---|---|---|---|
| 1 | 19하 | 교면포장 | 망상균열 | | 40.0 | 3.0 | 120.00 | m <sup>2</sup> | 1 | 21'하 보수 |
| 2 | 19하 | 산책이음 | 후타재 균열 | 0.2 | 0.3 | | 2.70 | m | 9 | |

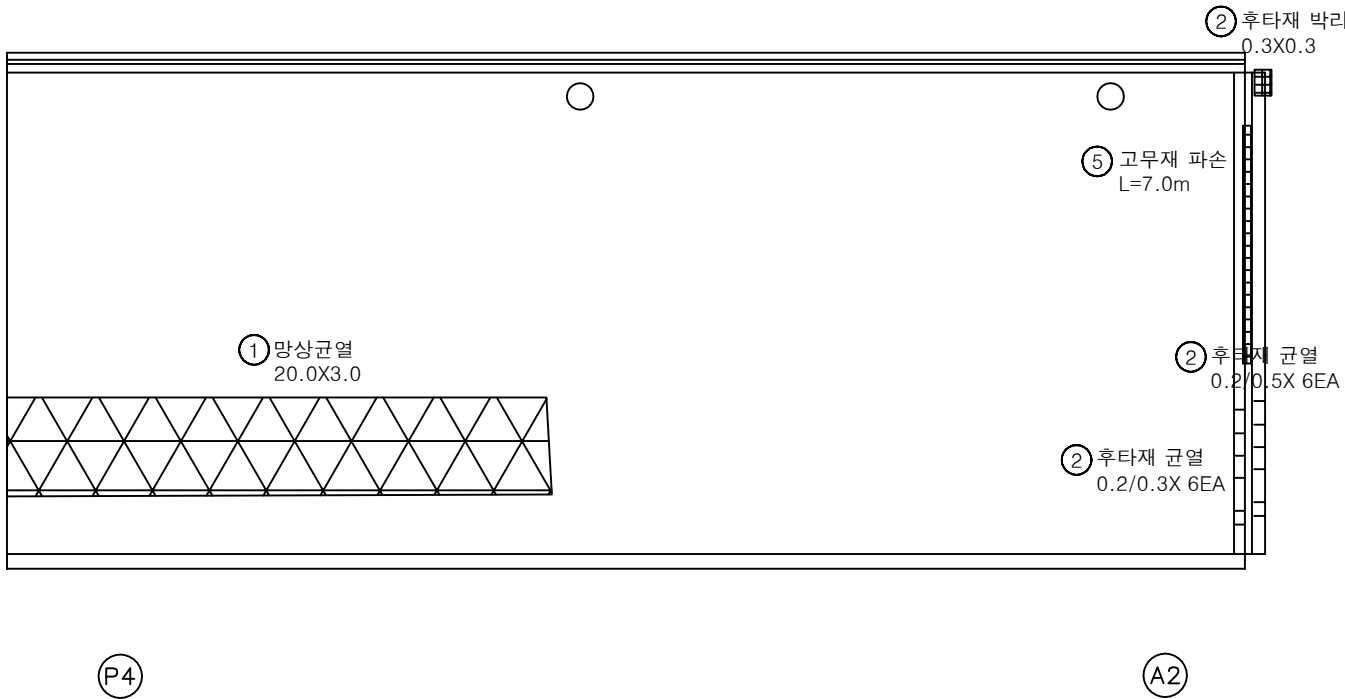
| 번호 | 구분 | 부재 | 손상내용 | 손상현황 | | | | | | 비고 |
|---|---|---|---|---|---|---|---|---|---|---|
| 1 | 19하 | 교면포장 | 망상균열 | | 20.0 | 3.0 | 60.00 | m <sup>2</sup> | 1 | |
| 3 | 19하 | 신속이음 | 후타재 균열 | 0.2 | 0.3 | | 1.80 | m | 6 | |
| 4 | 19하 | 신속이음 | 후타재 균열 | 0.2 | 0.5 | | 3.00 | m | 6 | |

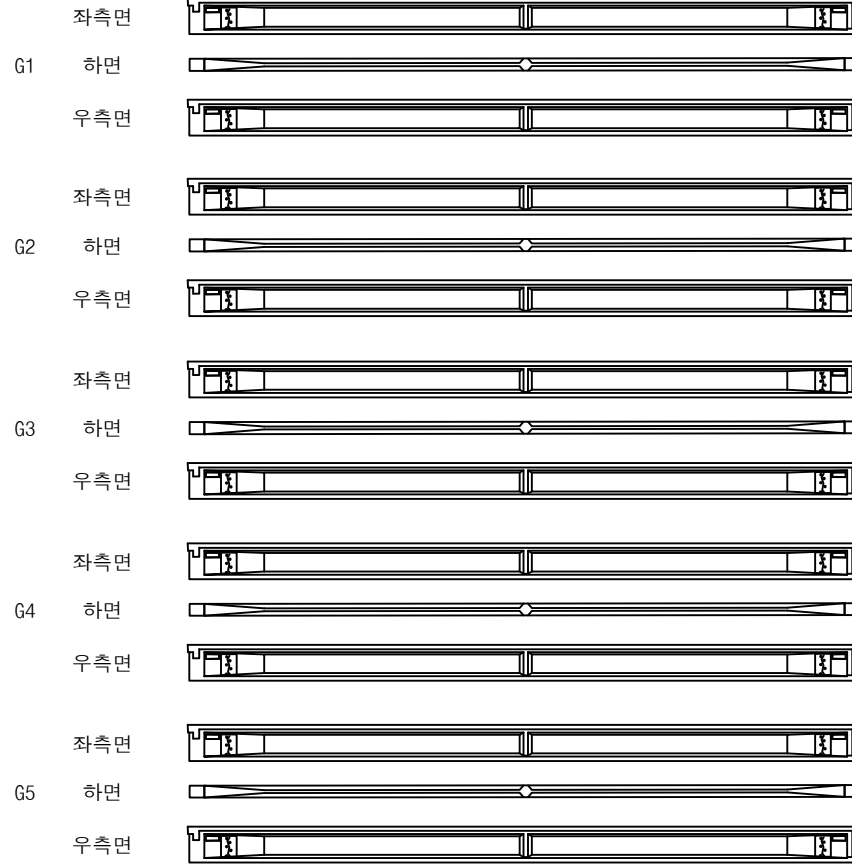
① 균열부백태  
0.1X1.5 X20EX

| 번호 | 구분 | 부재 | 손상내용 | 손상현황 | | | | | | 비고 |
|---|---|---|---|---|---|---|---|---|---|---|
| 1 | 21하 | 거더 | 균열부백태 | | 0.1 | 1.5 | 3.00 | m <sup>2</sup> | 20 | |

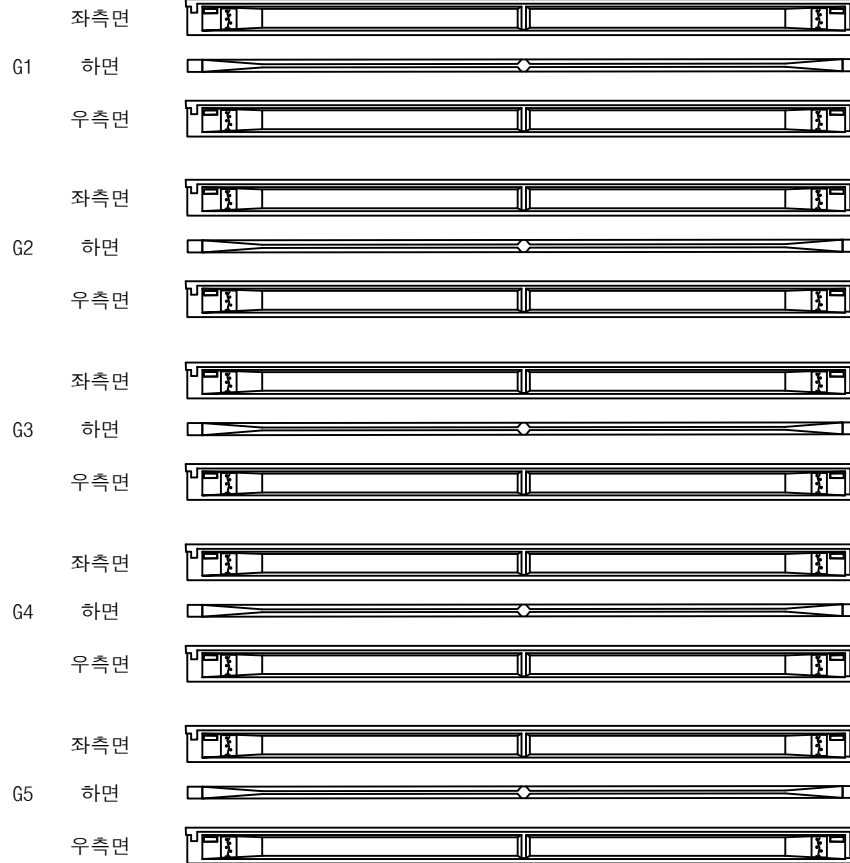
① 균열부백태  
0.1X1.5 X20EX

| 번호 | 구분 | 부재 | 손상내용 | 손상현황 | | | | | | 비고 |
|---|---|---|---|---|---|---|---|---|---|---|
| 1 | 21하 | 거더 | 균열부백태 | | 0.1 | 1.5 | 3.00 | m <sup>2</sup> | 20 | |

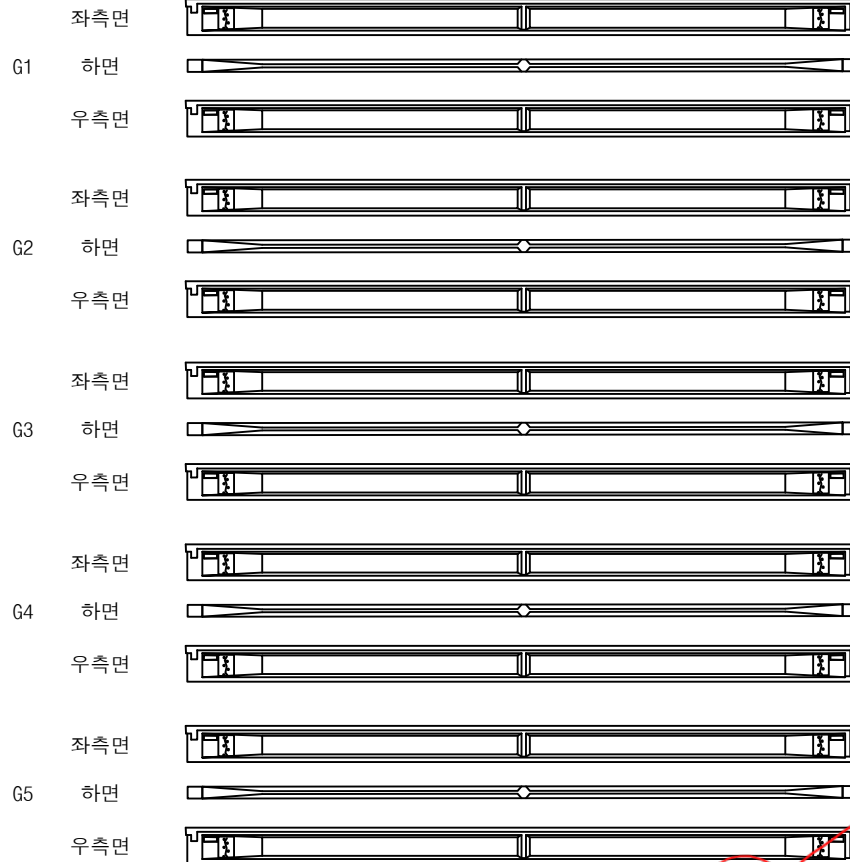
① 균열부백태  
0.1X1.5 X20EA (P4)

| 번호 | 구분 | 부재 | 손상내용 | 손상현황 | | | | | | 비고 |
|---|---|---|---|---|---|---|---|---|---|---|
| 1 | 21하 | 거더 | 균열부백태 | | 0.1 | 1.5 | 3.00 | m² | 20 | |

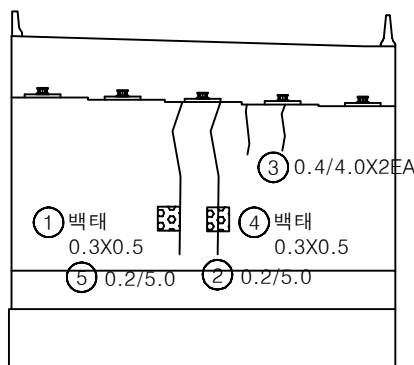
| 번호 | 구분 | 부재 | 손상내용 | 손상현황 | | | | | | 비고 |
|---|---|---|---|---|---|---|---|---|---|---|
| 2 | 19하 | 교대 | 균열(0.3mm미만) | 0.2 | 5.0 | | 5.00 | m | 1 | |
| 3 | 19하 | 교대 | 균열(0.3mm이상) | 0.4 | 4.0 | | 8.00 | m | 2 | |
| 5 | 21하 | 교대 | 균열(0.3mm미만) | 0.2 | 5.0 | | 5.00 | m | 1 | |
| 6 | 23하 | 교량받침 | plate 부식 | | | | 5.00 | EA | 5 | |

⑥ plate 부식  
5EA

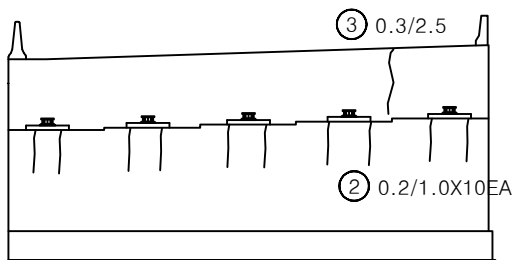
| 번호 | 구분 | 부재 | 손상내용 | 손상현황 | | | | | | 비고 |
|---|---|---|---|---|---|---|---|---|---|---|
| 1 | 19하 | 교량받침 | plate 부식 | | | | 5.00 | EA | 5 | |
| 2 | 19하 | 교대 | 균열(0.3mm미만) | 0.2 | 1.0 | | 10.00 | m | 10 | |
| 3 | 23하 | 교대 | 균열(0.3mm이상) | 0.3 | 2.5 | | 2.50 | m | 1 | |

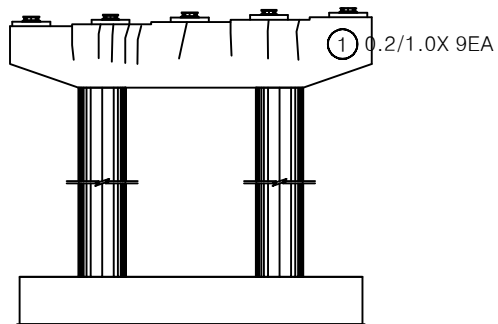
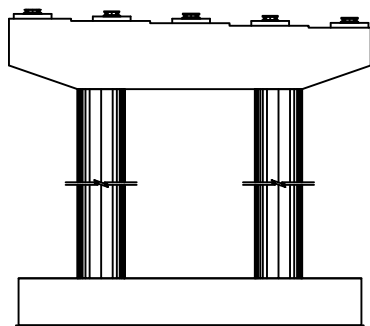
| 번호 | 구분 | 부재 | 손상내용 | 손상현황 | | | | | | 비고 |
|---|---|---|---|---|---|---|---|---|---|---|
| 1 | 19하 | 교각 | 균열(0.3mm미만) | 0.2 | 1.0 | | 9.00 | m | 9 | |
