상주영천고속도로 2024~2025년 시설물 안전점검 용역  
(2024년 상반기 정기안전점검)

# 외 관 조 사 망 도

군위 JCT R-A4교

2024.06

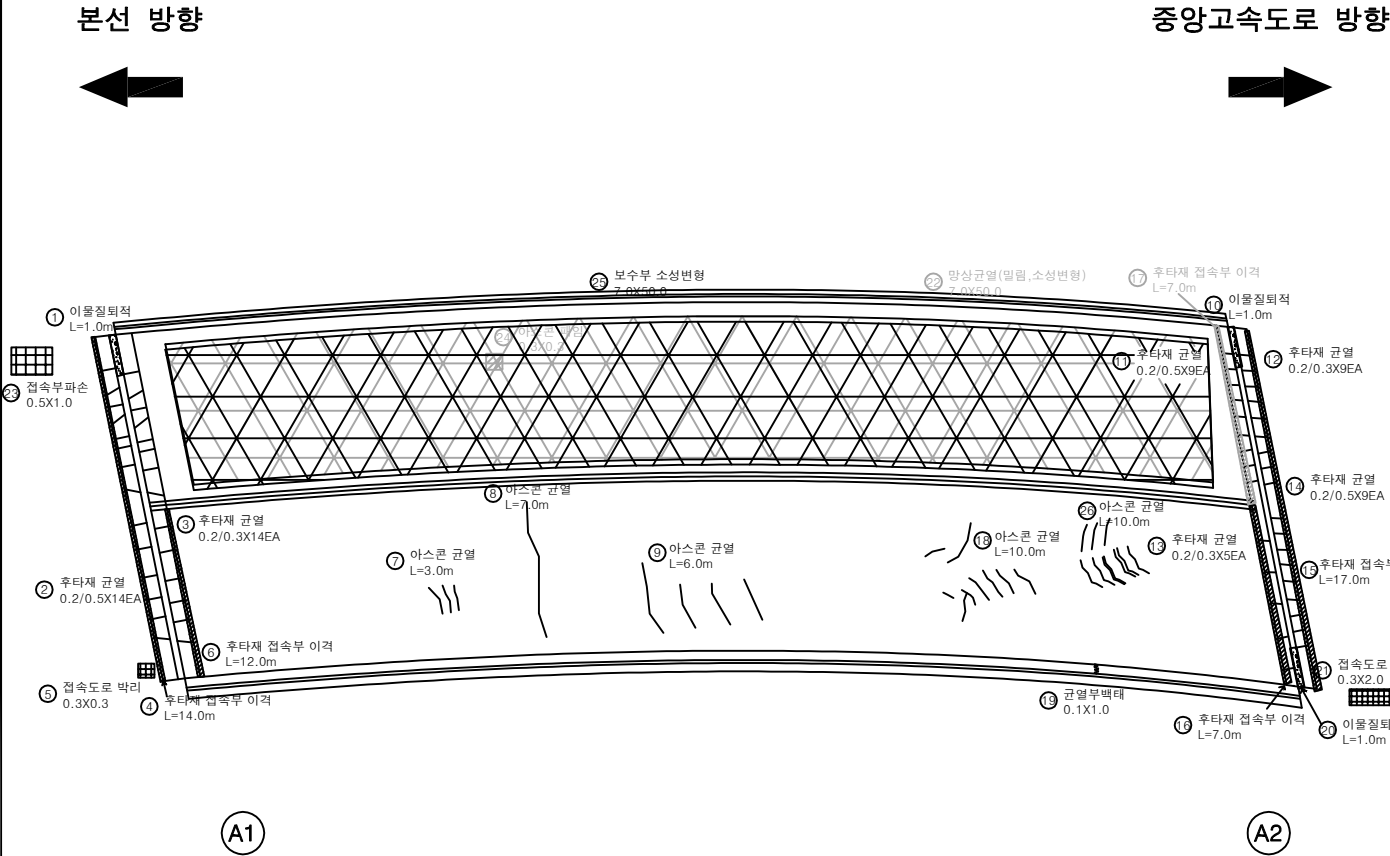
| 도면번호 | 01 |

| 번호 | 구분 | 부재 | 손상내용 | 손상현황 | | | | | | 비고 |
|---|---|---|---|---|---|---|---|---|---|---|
| 1 | 19하 | 신축이음 | 이물침하 | | 1.0 | | 1.00 | m | 1 | |
| 2 | 19하 | 신축이음 | 후타재 균열 | 0.2 | 0.5 | | 7.00 | m | 14 | |
| 3 | 19하 | 신축이음 | 후타재 균열 | 0.2 | 0.3 | | 4.20 | m | 14 | |
| 4 | 19하 | 교면포장 | 후타재 접속부 이격 | | 14.0 | | 14.00 | m | 1 | |
| 5 | 19하 | 교면포장 | 결속도로 박리 | | 0.3 | 0.3 | 0.09 | ㎡ | 1 | |
| 6 | 19하 | 교면포장 | 후타재 접속부 이격 | | 12.0 | | 12.00 | m | 1 | |
| 7 | 19하 | 교면포장 | 아스콘 균열 | | 3.0 | | 3.00 | m | 1 | |
| 8 | 19하 | 교면포장 | 아스콘 균열 | | 7.0 | | 7.00 | m | 1 | |
| 9 | 19하 | 교면포장 | 아스콘 균열 | | 6.0 | | 6.00 | m | 1 | |
| 10 | 19하 | 신축이음 | 이물침하 | | 1.0 | | 1.00 | m | 1 | |
| 11 | 19하 | 신축이음 | 후타재 균열 | 0.2 | 0.5 | | 4.50 | m | 9 | |
| 12 | 19하 | 신축이음 | 후타재 균열 | 0.2 | 0.3 | | 2.70 | m | 9 | |
| 13 | 19하 | 신축이음 | 후타재 균열 | 0.2 | 0.3 | | 1.50 | m | 5 | |
| 14 | 19하 | 신축이음 | 후타재 균열 | 0.2 | 0.5 | | 4.50 | m | 9 | |
| 15 | 19하 | 교면포장 | 후타재 접속부 이격 | | 17.0 | | 17.00 | m | 1 | |
| 16 | 19하 | 교면포장 | 후타재 접속부 이격 | | 7.0 | | 7.00 | m | 1 | |
| 17 | 19하 | 교면포장 | 후타재 접속부 이격 | | 7.0 | | 7.00 | m | 1 | 23'하 보수 |
| 18 | 19하 | 교면포장 | 아스콘 균열 | | 10.0 | | 10.00 | m | 1 | |
| 19 | 19하 | 방호벽 | 균열부백테 | 0.1 | 1.0 | | 0.10 | ㎡ | 1 | |
| 20 | 19하 | 신축이음 | 이물침하 | | 1.0 | | 1.00 | m | 1 | |
| 21 | 19하 | 교면포장 | 결속도로 박리 | | 0.3 | 2.0 | 0.60 | ㎡ | 1 | |
| 22 | 21하 | 교면포장 | 망상균열(밀림,소성변형) | | 7.0 | 50.0 | 350.00 | ㎡ | 1 | 23'상 보수 |
| 23 | 21하 | 교면포장 | 결속부 파손 | | 0.5 | 1.0 | 0.50 | ㎡ | 1 | |
| 24 | 22하 | 교면포장 | 아스콘 밀림 | 0.3 | 0.3 | | 0.09 | ㎡ | 1 | 23'상 보수 |
| 25 | 23하 | 교면포장 | 보수부 소성변형 | | 7.0 | 50.0 | 350.00 | ㎡ | 1 | |
| 26 | 23하 | 교면포장 | 아스콘 균열 | | 10.0 | | 10.00 | m | 1 | |

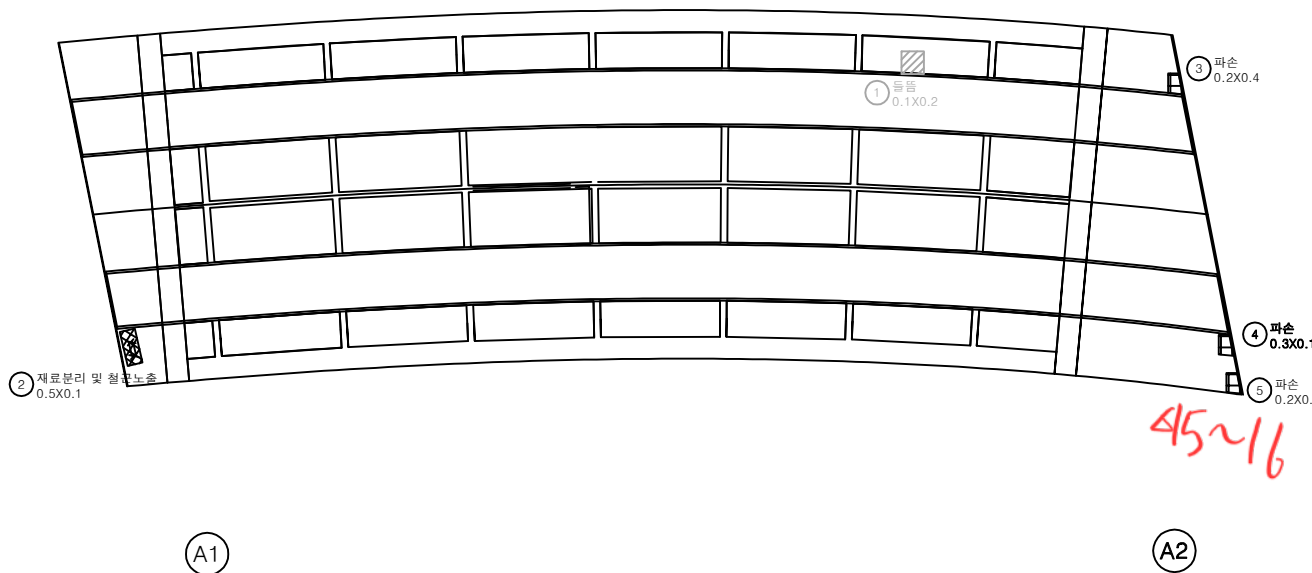
| 도면번호 | 02 |

| 번호 | 구분 | 부재 | 손상내용 | 손상현황 | | | | | | 비고 |
|---|---|---|---|---|---|---|---|---|---|---|
| 1 | 19하 | 바닥판 | 돌출 | | 0.1 | 0.2 | 0.02 | m <sup>2</sup> | 1 | 21'상 보수 |
| 2 | 19하 | 바닥판 | 재료분리 및 철근노출 | | 0.5 | 0.1 | 0.05 | m <sup>2</sup> | 1 | |
| 3 | 23하 | 바닥판 | 파손 | | 0.2 | 0.4 | 0.08 | m <sup>2</sup> | 1 | |
| 4 | 23하 | 바닥판 | 파손 | | 0.3 | 0.1 | 0.03 | m <sup>2</sup> | 1 | |
| 5 | 23하 | 바닥판 | 파손 | | 0.2 | 0.1 | 0.02 | m <sup>2</sup> | 1 | |

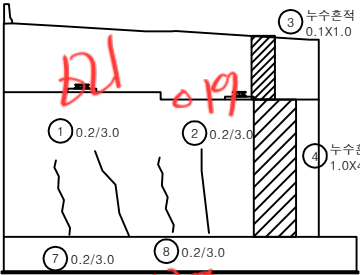
| 도면번호 | 08 |

| 번호 | 구분 | 부재 | 손상내용 | 손상현황 | | | | | | 비고 |
|---|---|---|---|---|---|---|---|---|---|---|
| 1 | 19하 | 교대 | 균열(0.3mm미만) | 0.2 | 3.0 | | 3.00 | m | 1 | |
| 2 | 19하 | 교대 | 균열(0.3mm미만) | 0.2 | 3.0 | | 3.00 | m | 1 | |
| 3 | 19하 | 교대 | 누수흔적 | | 0.1 | 1.0 | 0.10 | m² | 1 | |
| 4 | 19하 | 교대 | 누수흔적 | | 1.0 | 4.0 | 4.00 | m² | 1 | |
| 5 | 19하 | 교대 | 불력 이격 | | 2.5 | | 2.50 | m | 1 | (T=2.5m) |
| 6 | 21하 | 교대 | 박락 | | 0.2 | 0.5 | 0.10 | m² | 1 | |
| 7 | 21하 | 교대 | 균열(0.3mm미만) | 0.2 | 3.0 | | 3.00 | m | 1 | |
| 8 | 21하 | 교대 | 균열(0.3mm미만) | 0.2 | 3.0 | | 3.00 | m | 1 | |
| 9 | 23하 | 교대 | 밀림 | | 2.0 | | 2.00 | m | 1 | |
