상주영천고속도로 2024~2025년 시설물 안전점검 용역  
(2024년 상반기 정기안전점검)

# 외 관 조 사 망 도

군위 JCT R-C교

2024.06

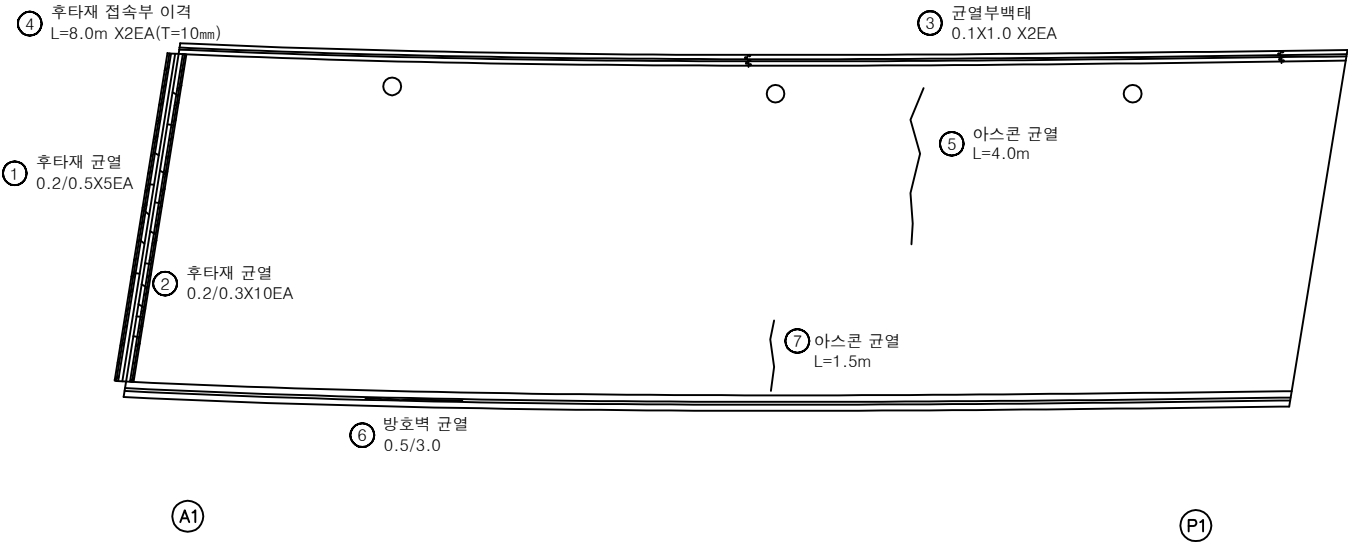
| 도면번호 | 01 |

| 번호 | 구분 | 부재 | 손상내용 | 손상현황 | | | | | 비 고 |
|---|---|---|---|---|---|---|---|---|---|
| 1 | 19하 | 신축이음 | 후타재 균열 | 0.2 | 0.5 | | 2.50 | m | 5 |
| 2 | 19하 | 신축이음 | 후타재 균열 | 0.2 | 0.3 | | 3.00 | m | 10 |
| 3 | 21하 | 방호벽 | 균열부백태 | | 0.1 | 1.0 | 0.20 | m <sup>2</sup> | 2 |
| 4 | 23하 | 교면포장 | 후타재 접속부 이격 | | 8.0 | | 16.00 | m | 2 |
| 5 | 23하 | 교면포장 | 아스콘 균열 | | 4.0 | | 4.00 | m | 1 |
| 6 | 23하 | 방호벽 | 방호벽 균열 | 0.5 | 3.0 | | 3.00 | m | 1 |
| 7 | 24상 | 교면포장 | 아스콘 균열 | | 1.5 | | 1.50 | m | 1 |

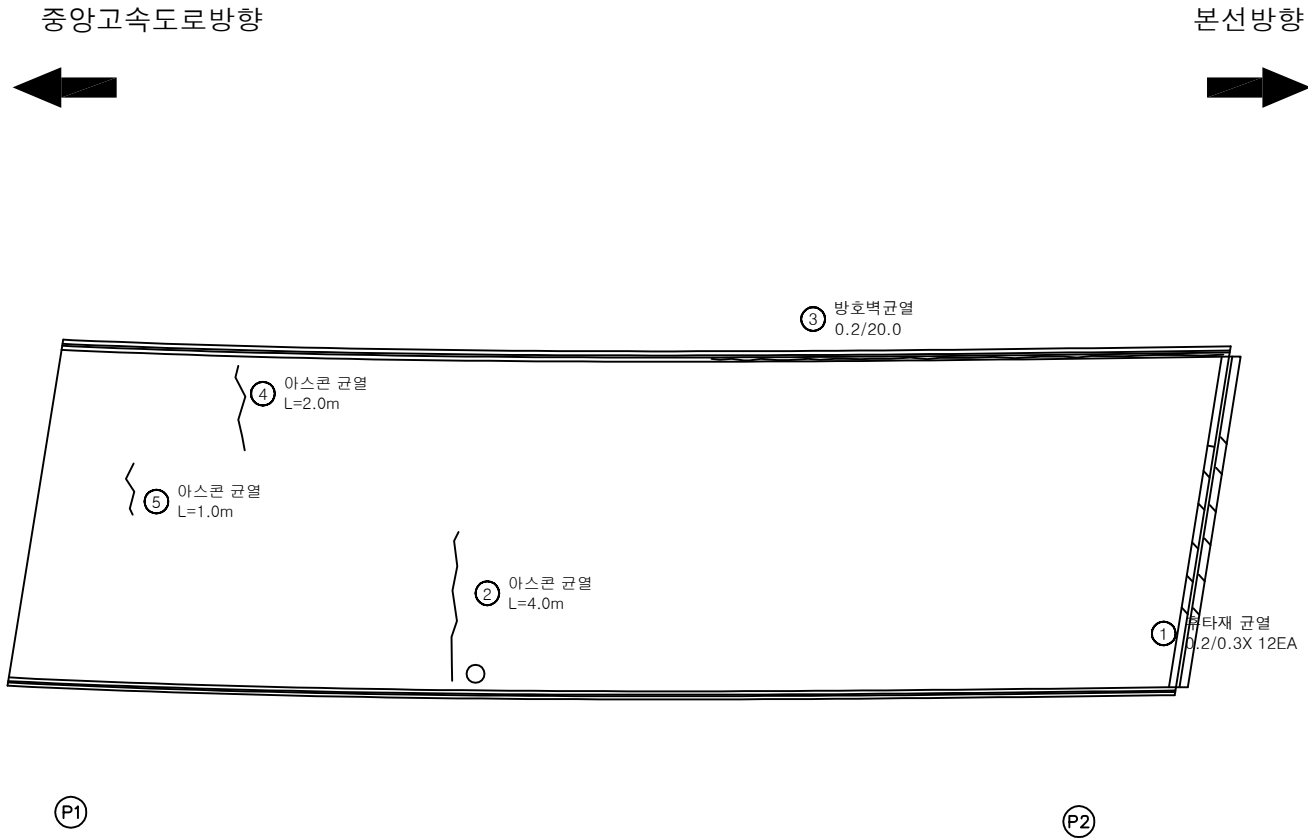
| 도 면 번 호 | 02 |

| 번호 | 구분 | 부재 | 손상내용 | 손상현황 | | | | | | 비 고 |
|---|---|---|---|---|---|---|---|---|---|---|
| 1 | 19하 | 신축이음 | 후타재 균열 | 0.2 | 0.3 | | 3.60 | m | 12 | |
| 2 | 21하 | 교면포장 | 아스콘 균열 | | 4.0 | | 4.00 | m | 1 | |
| 3 | 21하 | 방호벽 | 방호벽 균열 | 0.2 | 20.0 | | 20.00 | m | 1 | |
| 4 | 22하 | 교면포장 | 아스콘 균열 | | 2.0 | | 2.00 | m | 1 | |
| 5 | 22하 | 교면포장 | 아스콘 균열 | | 1.0 | | 1.00 | m | 1 | |

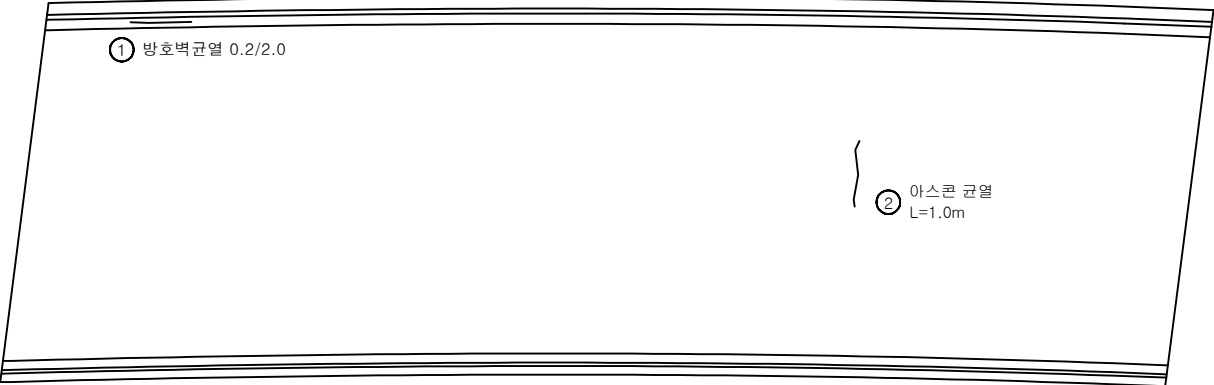
| 도면번호 | 03 |

| 번호 | 구분 | 부재 | 손상내용 | 손상현황 | | | | | | 비고 |
|---|---|---|---|---|---|---|---|---|---|---|
| 1 | 19하 | 방호벽 | 방호벽 균열 | 0.2 | 2.0 | | 2.00 | m | 1 | |
| 2 | 21하 | 교면포장 | 아스콘 균열 | | 1.0 | | 1.00 | m | 1 | |

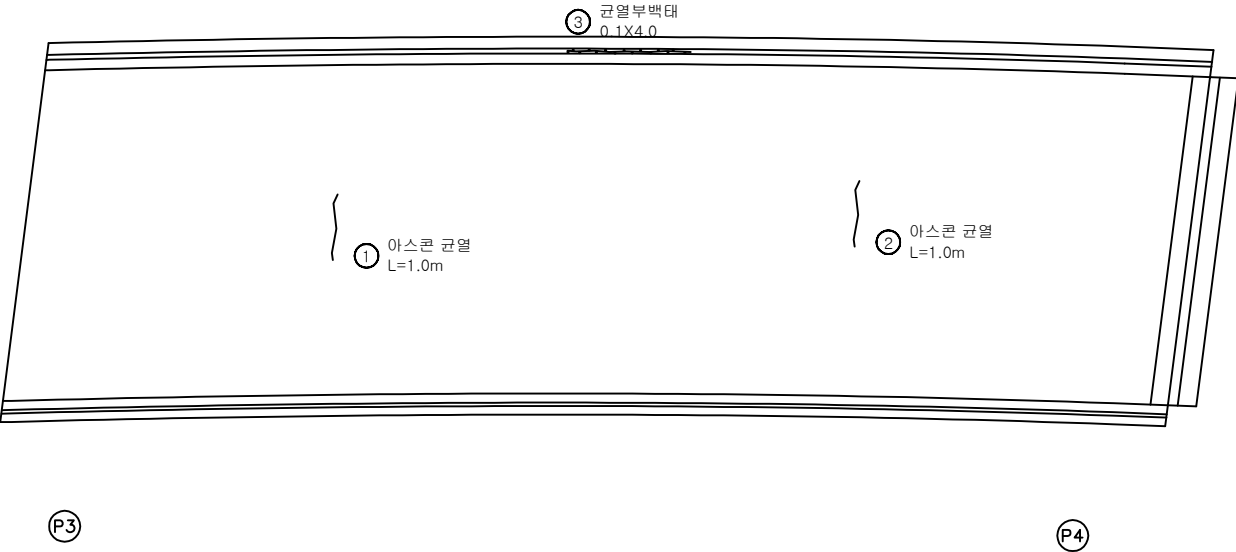
| 번호 | 구분 | 부재 | 손상내용 | 손상현황 | | | | | | 비 고 |
|---|---|---|---|---|---|---|---|---|---|---|
| 1 | 21하 | 교면포장 | 아스콘 균열 | | 1.0 | | 1.00 | m | 1 | |
| 2 | 21하 | 교면포장 | 아스콘 균열 | | 1.0 | | 1.00 | m | 1 | |
| 3 | 23하 | 방호벽 | 균열부백태 | | 0.1 | 4.0 | 0.40 | m <sup>2</sup> | 1 | |

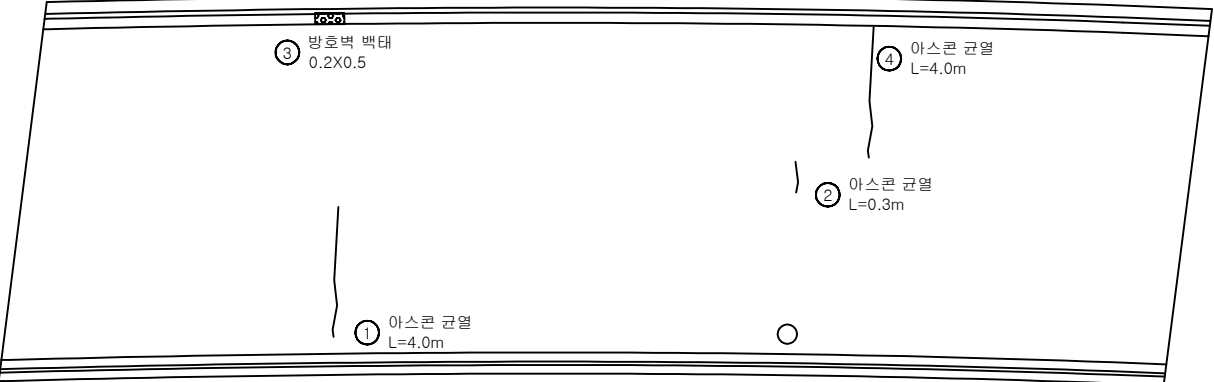
| 도면번호 | 05 |

| 번호 | 구분 | 부재 | 손상내용 | 손상현황 | | | | | | 비고 |
|---|---|---|---|---|---|---|---|---|---|---|
| 1 | 21하 | 교면포장 | 아스콘 균열 | | 4.0 | | 4.00 | m | 1 | |
| 2 | 21하 | 교면포장 | 아스콘 균열 | | 0.3 | | 0.30 | m | 1 | |
| 3 | 21하 | 방호벽 | 방호벽 백태 | | 0.2 | 0.5 | 0.10 | m <sup>2</sup> | 1 | |
| 4 | 23하 | 교면포장 | 아스콘 균열 | | 4.0 | | 4.00 | m | 1 | |

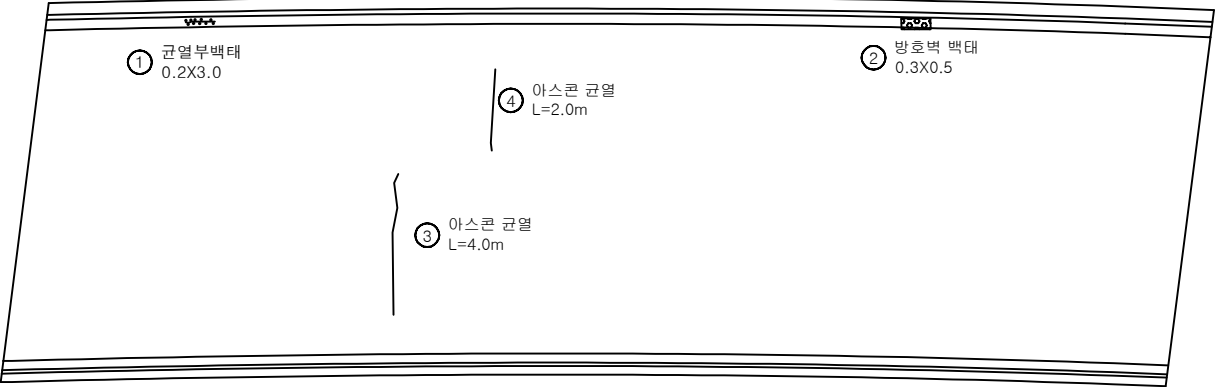
| 도 면 번 호 | 06 |

| 번호 | 구분 | 부재 | 손상내용 | 손상현황 | | | | | | 비 고 |
|---|---|---|---|---|---|---|---|---|---|---|
| 1 | 21하 | 방호벽 | 균열부백태 | | 0.2 | 3.0 | 0.60 | m <sup>2</sup> | 1 | |
| 2 | 21하 | 방호벽 | 방호벽 백태 | | 0.3 | 0.5 | 0.15 | m <sup>2</sup> | 1 | |
| 3 | 21하 | 교면포장 | 아스콘 균열 | | 4.0 | | 4.00 | m | 1 | |
| 4 | 23하 | 교면포장 | 아스콘 균열 | | 2.0 | | 2.00 | m | 1 | |

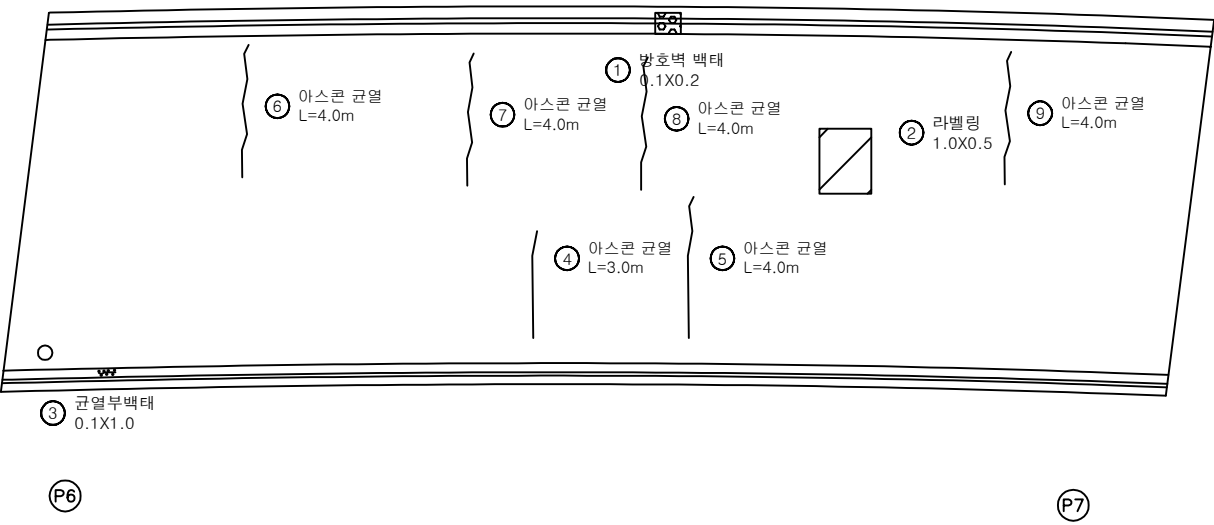
| 도면번호 | 07 |

| 번호 | 구분 | 부재 | 손상내용 | 손상현황 | | | | | | 비고 |
|---|---|---|---|---|---|---|---|---|---|---|
| 1 | 19하 | 방호벽 | 방호벽 백태 | | 0.1 | 0.2 | 0.02 | m <sup>2</sup> | 1 | |
| 2 | 19하 | 교면포장 | 라벨링 | | 1.0 | 0.5 | 0.50 | m <sup>2</sup> | 1 | |
| 3 | 21하 | 방호벽 | 균열부백태 | | 0.1 | 1.0 | 0.10 | m <sup>2</sup> | 1 | |
| 4 | 21하 | 교면포장 | 아스콘 균열 | | 3.0 | | 3.00 | m | 1 | |
| 5 | 21하 | 교면포장 | 아스콘 균열 | | 4.0 | | 4.00 | m | 1 | |
| 6 | 22하 | 교면포장 | 아스콘 균열 | | 4.0 | | 4.00 | m | 1 | |
| 7 | 23하 | 교면포장 | 아스콘 균열 | | 4.0 | | 4.00 | m | 1 | |
| 8 | 23하 | 교면포장 | 아스콘 균열 | | 4.0 | | 4.00 | m | 1 | |
| 9 | 23하 | 교면포장 | 아스콘 균열 | | 4.0 | | 4.00 | m | 1 | |

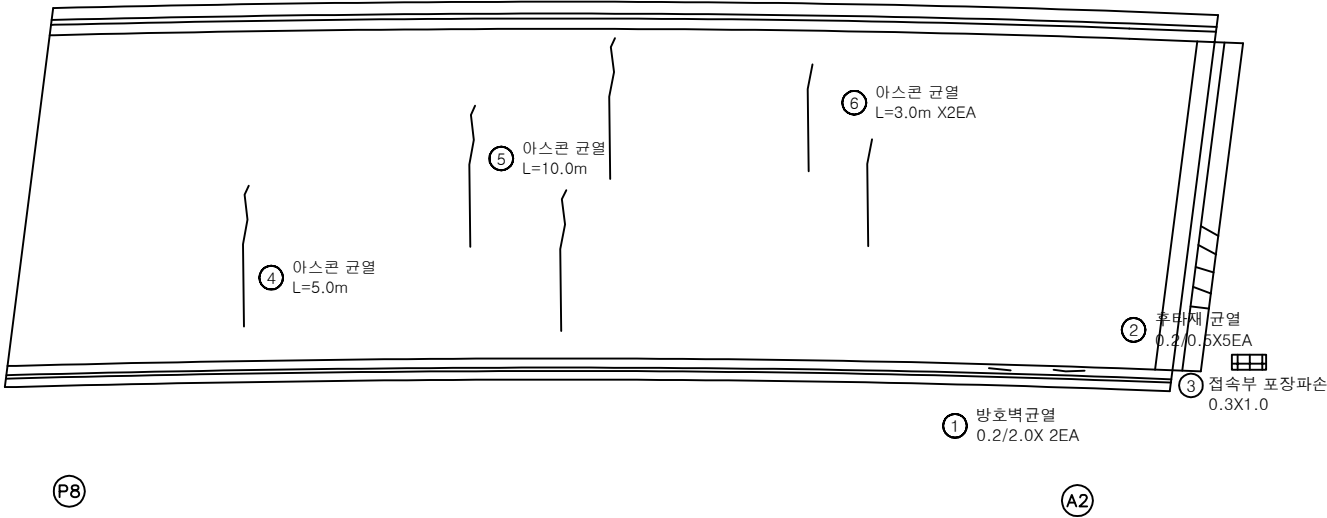
| 번호 | 구분 | 부재 | 손상내용 | 손상현황 | | | | | | 비고 |
|---|---|---|---|---|---|---|---|---|---|---|
| 1 | 19하 | 방호벽 | 방호벽 균열 | 0.2 | 2.0 | | 4.00 | m | 2 | |
| 2 | 19하 | 신속이음 | 후타재 균열 | 0.2 | 0.5 | | 2.50 | m | 5 | |
| 3 | 19하 | 교면포장 | 접속부 포장파손 | | 0.3 | 1.0 | 0.30 | m <sup>2</sup> | 1 | |
| 4 | 21하 | 교면포장 | 아스콘 균열 | | 5.0 | | 5.00 | m | 1 | |
| 5 | 21하 | 교면포장 | 아스콘 균열 | | 10.0 | | 10.00 | m | 1 | |
| 6 | 22하 | 교면포장 | 아스콘 균열 | | 3.0 | | 6.00 | m | 2 | |
