상주영천고속도로 2024~2025년 시설물 안전점검 용역  
(2024년 상반기 정기안전점검)

## 외 관 조 사 망 도

군위 JCT R-C교

2024.06

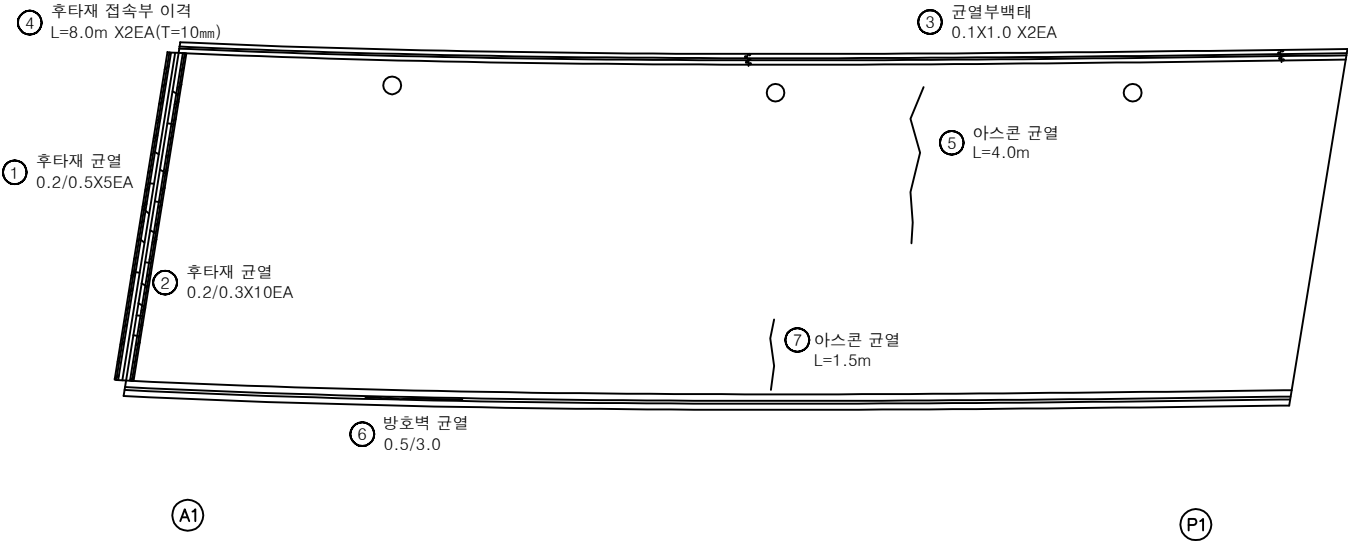
| 도면번호 | 01 |

| 번호 | 구분 | 부재 | 손상내용 | 손상현황 | | | | | 비 고 |
|---|---|---|---|---|---|---|---|---|---|
| 1 | 19하 | 신축이음 | 후타재 균열 | 0.2 | 0.5 | | 2.50 | m | 5 |
| 2 | 19하 | 신축이음 | 후타재 균열 | 0.2 | 0.3 | | 3.00 | m | 10 |
| 3 | 21하 | 방호벽 | 균열부백태 | | 0.1 | 1.0 | 0.20 | m <sup>2</sup> | 2 |
| 4 | 23하 | 교면포장 | 후타재 접속부 이격 | | 8.0 | | 16.00 | m | 2 |
| 5 | 23하 | 교면포장 | 아스콘 균열 | | 4.0 | | 4.00 | m | 1 |
| 6 | 23하 | 방호벽 | 방호벽 균열 | 0.5 | 3.0 | | 3.00 | m | 1 |
| 7 | 24상 | 교면포장 | 아스콘 균열 | | 1.5 | | 1.50 | m | 1 |

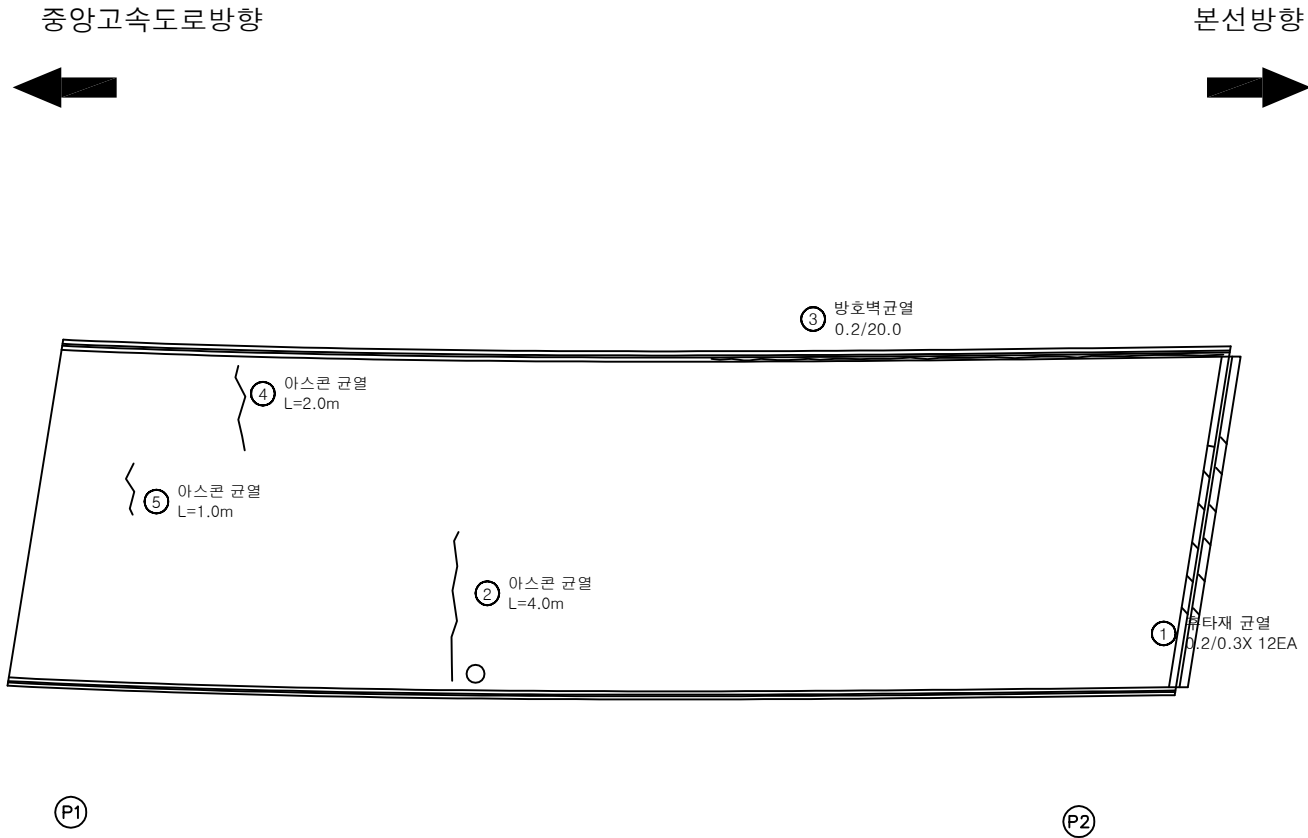
| 도 면 번 호 | 02 |

| 번호 | 구분 | 부재 | 손상내용 | 손상현황 | | | | | | 비 고 |
|---|---|---|---|---|---|---|---|---|---|---|
| 1 | 19하 | 신축이음 | 후타재 균열 | 0.2 | 0.3 | | 3.60 | m | 12 | |
| 2 | 21하 | 교면포장 | 아스콘 균열 | | 4.0 | | 4.00 | m | 1 | |
| 3 | 21하 | 방호벽 | 방호벽 균열 | 0.2 | 20.0 | | 20.00 | m | 1 | |
| 4 | 22하 | 교면포장 | 아스콘 균열 | | 2.0 | | 2.00 | m | 1 | |
| 5 | 22하 | 교면포장 | 아스콘 균열 | | 1.0 | | 1.00 | m | 1 | |

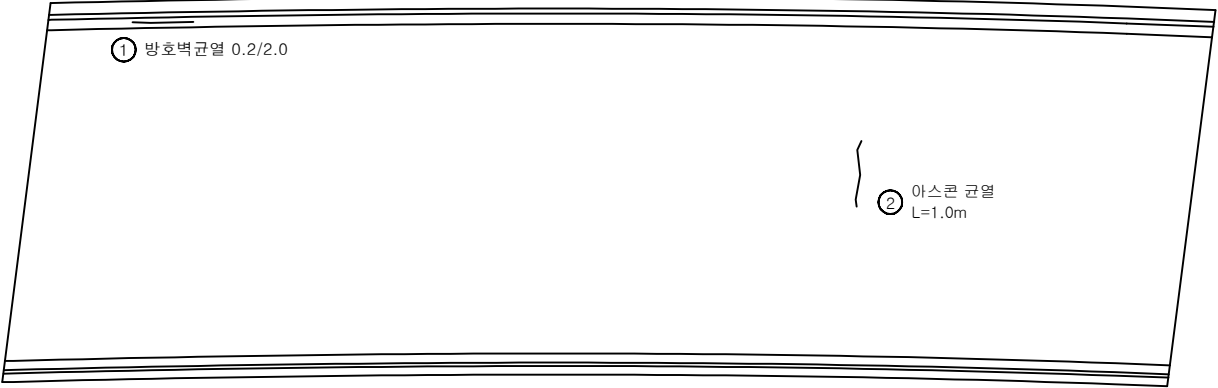
| 도면번호 | 03 |

| 번호 | 구분 | 부재 | 손상내용 | 손상현황 | | | | | | 비고 |
|---|---|---|---|---|---|---|---|---|---|---|
| 1 | 19하 | 방호벽 | 방호벽 균열 | 0.2 | 2.0 | | 2.00 | m | 1 | |
| 2 | 21하 | 교면포장 | 아스콘 균열 | | 1.0 | | 1.00 | m | 1 | |

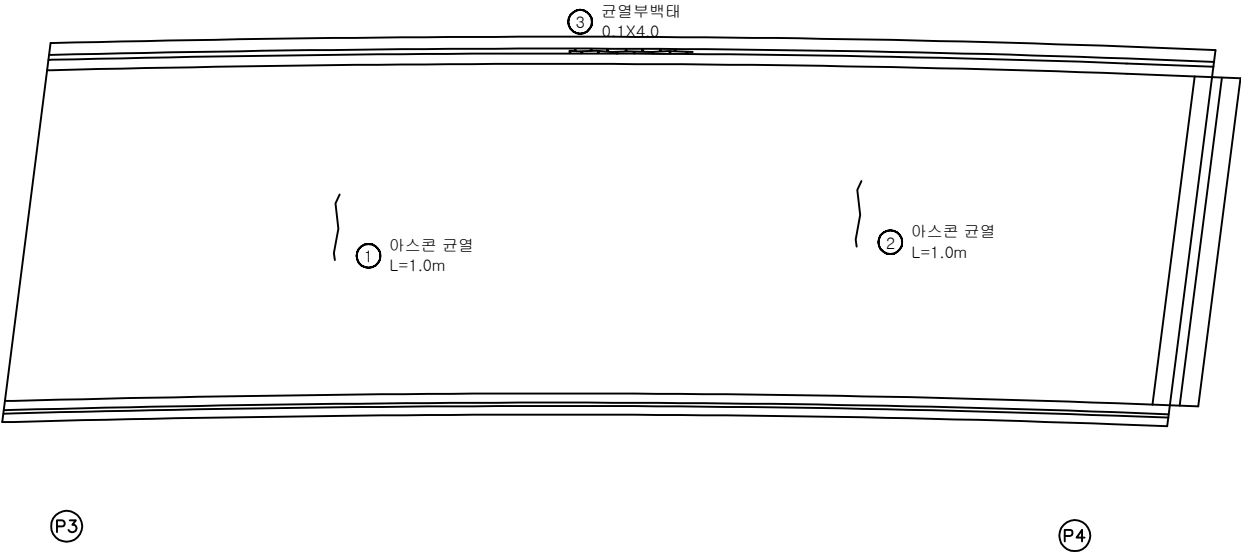
| 도면번호 | 04 |

| 번호 | 구분 | 부재 | 손상내용 | 손상현황 | | | | | | 비고 |
|---|---|---|---|---|---|---|---|---|---|---|
| 1 | 21하 | 교면포장 | 아스콘 균열 | | 1.0 | | 1.00 | m | 1 | |
| 2 | 21하 | 교면포장 | 아스콘 균열 | | 1.0 | | 1.00 | m | 1 | |
| 3 | 23하 | 방호벽 | 균열부백태 | | 0.1 | 4.0 | 0.40 | m <sup>2</sup> | 1 | |

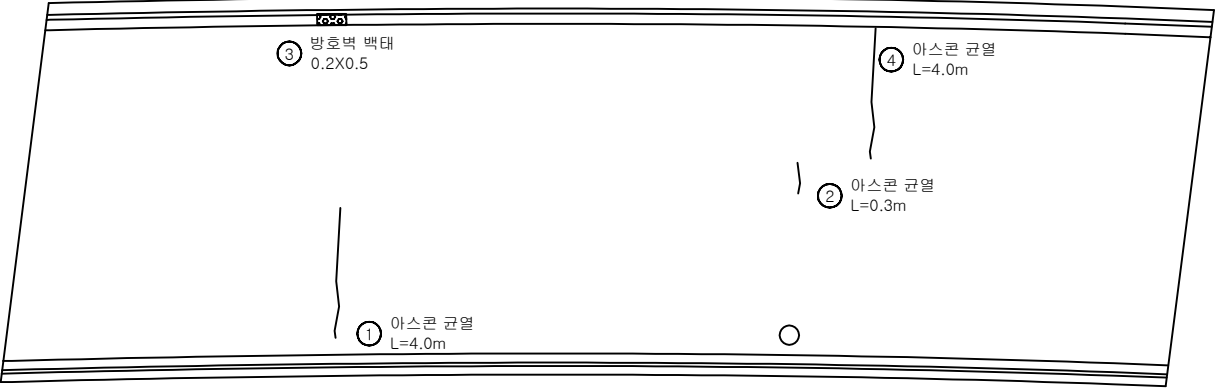
| 도 면 번 호 | 05 |

| 번호 | 구분 | 부재 | 손상내용 | 손상현황 | | | | | | 비 고 |
|---|---|---|---|---|---|---|---|---|---|---|
| 1 | 21하 | 교면포장 | 아스콘 균열 | | 4.0 | | 4.00 | m | 1 | |
| 2 | 21하 | 교면포장 | 아스콘 균열 | | 0.3 | | 0.30 | m | 1 | |
| 3 | 21하 | 방호벽 | 방호벽 백태 | | 0.2 | 0.5 | 0.10 | m <sup>2</sup> | 1 | |
| 4 | 23하 | 교면포장 | 아스콘 균열 | | 4.0 | | 4.00 | m | 1 | |

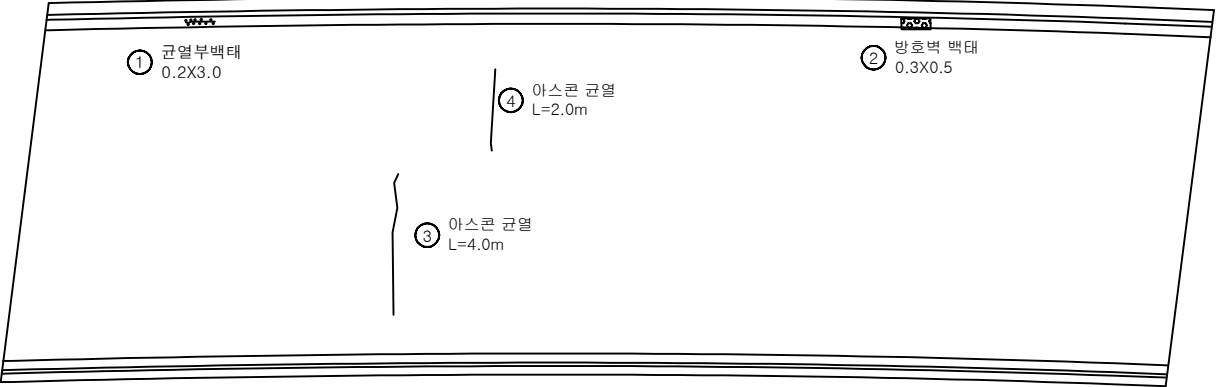
| 도면번호 | 06 |

| 번호 | 구분 | 부재 | 손상내용 | 손상현황 | | | | | | 비고 |
|---|---|---|---|---|---|---|---|---|---|---|
| 1 | 21하 | 방호벽 | 균열부백태 | | 0.2 | 3.0 | 0.60 | m <sup>2</sup> | 1 | |
| 2 | 21하 | 방호벽 | 방호벽 백태 | | 0.3 | 0.5 | 0.15 | m <sup>2</sup> | 1 | |
| 3 | 21하 | 교면포장 | 아스콘 균열 | | 4.0 | | 4.00 | m | 1 | |
| 4 | 23하 | 교면포장 | 아스콘 균열 | | 2.0 | | 2.00 | m | 1 | |

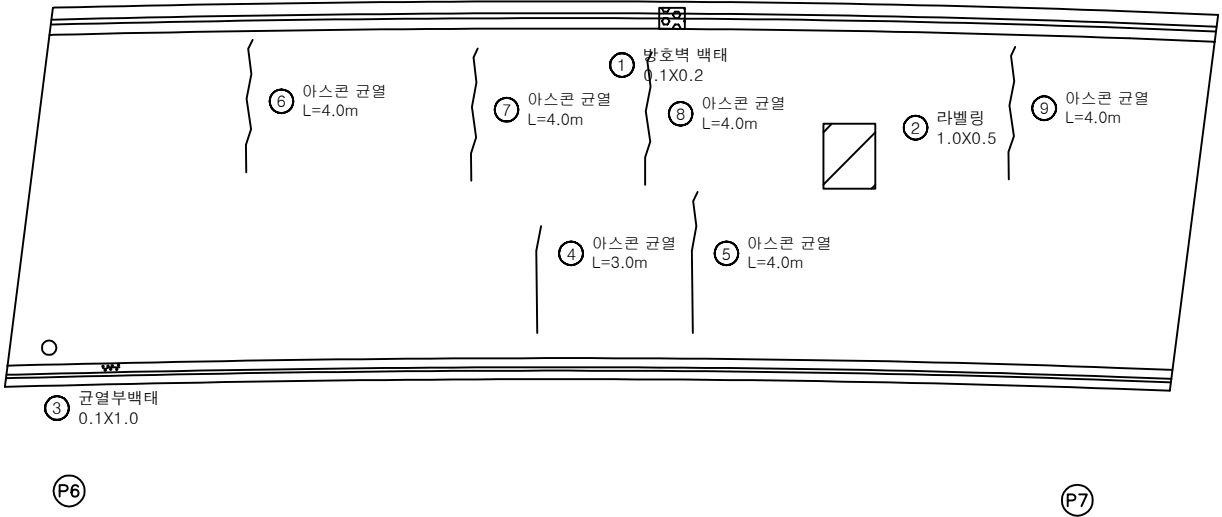
| 도면번호 | 07 |

| 번호 | 구분 | 부재 | 손상내용 | 손상현황 | | | | | | 비고 |
|---|---|---|---|---|---|---|---|---|---|---|
| 1 | 19하 | 방호벽 | 방호벽 백태 | | 0.1 | 0.2 | 0.02 | m <sup>2</sup> | 1 | |
| 2 | 19하 | 교면포장 | 라벨링 | | 1.0 | 0.5 | 0.50 | m <sup>2</sup> | 1 | |
| 3 | 21하 | 방호벽 | 균열부백태 | | 0.1 | 1.0 | 0.10 | m <sup>2</sup> | 1 | |
| 4 | 21하 | 교면포장 | 아스콘 균열 | | 3.0 | | 3.00 | m | 1 | |
| 5 | 21하 | 교면포장 | 아스콘 균열 | | 4.0 | | 4.00 | m | 1 | |
| 6 | 22하 | 교면포장 | 아스콘 균열 | | 4.0 | | 4.00 | m | 1 | |
| 7 | 23하 | 교면포장 | 아스콘 균열 | | 4.0 | | 4.00 | m | 1 | |
| 8 | 23하 | 교면포장 | 아스콘 균열 | | 4.0 | | 4.00 | m | 1 | |
| 9 | 23하 | 교면포장 | 아스콘 균열 | | 4.0 | | 4.00 | m | 1 | |

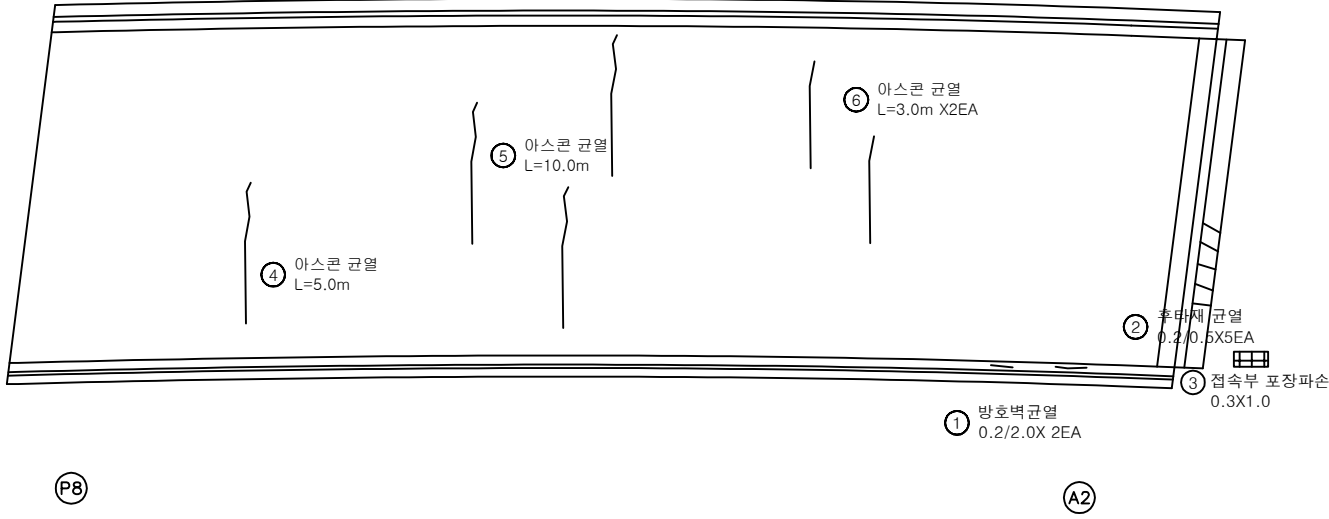
| 번호 | 구분 | 부재 | 손상내용 | 손상현황 | | | | | | 비 고 |
|---|---|---|---|---|---|---|---|---|---|---|
| 1 | 19하 | 방호벽 | 방호벽 균열 | 0.2 | 2.0 | | 4.00 | m | 2 | |
| 2 | 19하 | 신속이음 | 후타재 균열 | 0.2 | 0.5 | | 2.50 | m | 5 | |
| 3 | 19하 | 교면포장 | 접속부 포장파손 | | 0.3 | 1.0 | 0.30 | m <sup>2</sup> | 1 | |
| 4 | 21하 | 교면포장 | 아스콘 균열 | | 5.0 | | 5.00 | m | 1 | |
| 5 | 21하 | 교면포장 | 아스콘 균열 | | 10.0 | | 10.00 | m | 1 | |
| 6 | 22하 | 교면포장 | 아스콘 균열 | | 3.0 | | 6.00 | m | 2 | |
