상주영천고속도로 2024~2025년 시설물 안전점검 용역  
(2024년 상반기 정기안전점검)

# 외 관 조 사 망 도

장기교

ID : 장기교 슬래브상면 S1 (상주방향)

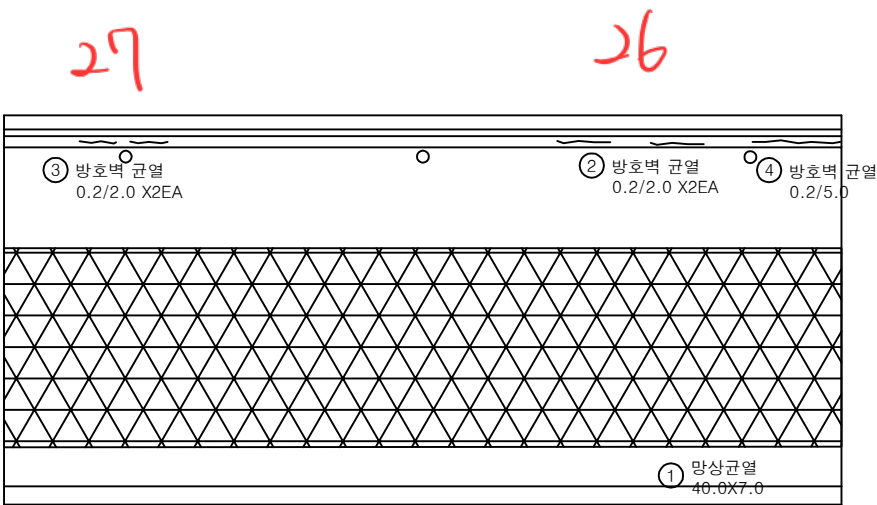
| 번호 | 구분 | 부재 | 손상내용 | 손상현황 | | | | | | 비 고 |
|---|---|---|---|---|---|---|---|---|---|---|
| 1 | 19하 | 교면포장 | 망상균열 | | 40.0 | 7.0 | 280.00 | m <sup>2</sup> | 1 | |
| 2 | 21하 | 방호벽 | 방호벽 균열 | 0.2 | 2.0 | | 4.00 | m | 2 | |
| 3 | 23하 | 방호벽 | 방호벽 균열 | 0.2 | 2.0 | | 4.00 | m | 2 | |
| 4 | 23하 | 방호벽 | 방호벽 균열 | 0.2 | 5.0 | | 5.00 | m | 1 | |

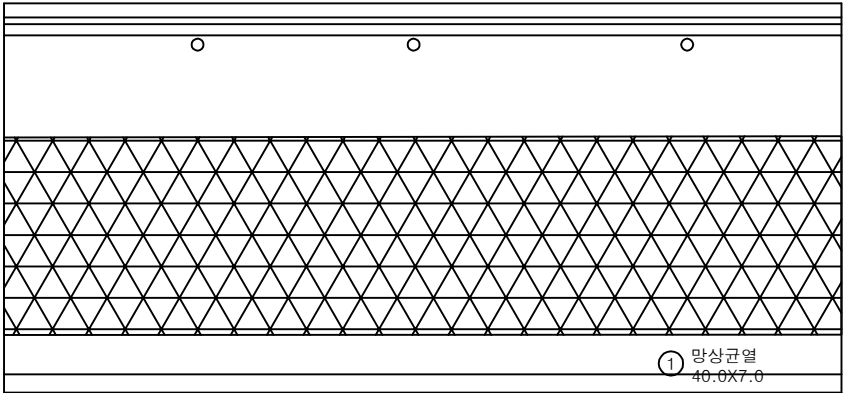
| 번호 | 구분 | 부재 | 손상내용 | 손상현황 | | | | | | 비 고 |
|---|---|---|---|---|---|---|---|---|---|---|
| 1 | 19하 | 교면포장 | 망상균열 | | 40.0 | 7.0 | 280.00 | m <sup>2</sup> | 1 | |

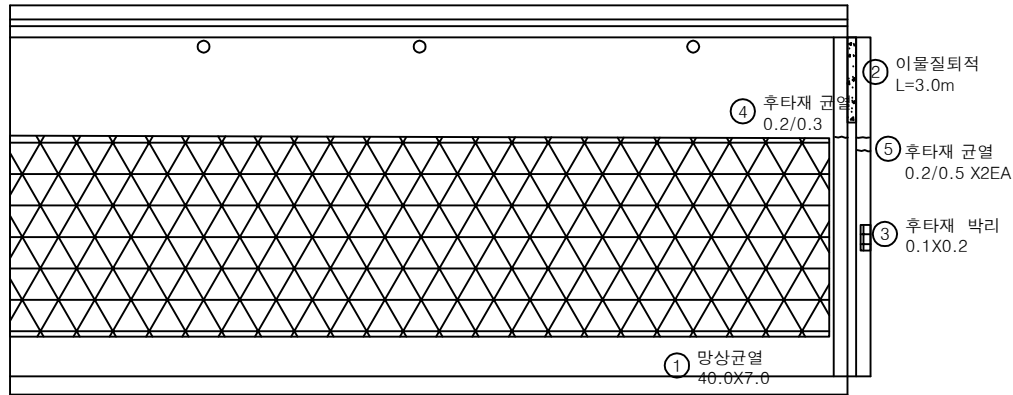
| 번호 | 구분 | 부재 | 손상내용 | 손상현황 | | | | | | 비고 |
|---|---|---|---|---|---|---|---|---|---|---|
| 1 | 19하 | 교면포장 | 망상균열 | | 40.0 | 7.0 | 280.00 | m <sup>2</sup> | 1 | |
| 2 | 19하 | 신속이음 | 이물질퇴적 | | 3.0 | | 3.00 | m | 1 | |
| 3 | 19하 | 신속이음 | 후타재 박리 | | 0.1 | 0.2 | 0.02 | m <sup>2</sup> | 1 | |
| 4 | 23하 | 신속이음 | 후타재 균열 | 0.2 | 0.3 | | 0.30 | m | 1 | |
| 5 | 23하 | 신속이음 | 후타재 균열 | 0.2 | 0.5 | | 1.00 | m | 2 | |
