상주영천고속도로 2024~2025년 시설물 안전점검 용역  
(2024년 상반기 정기안전점검)

# 외 관 조 사 망 도

장기교

2024.06

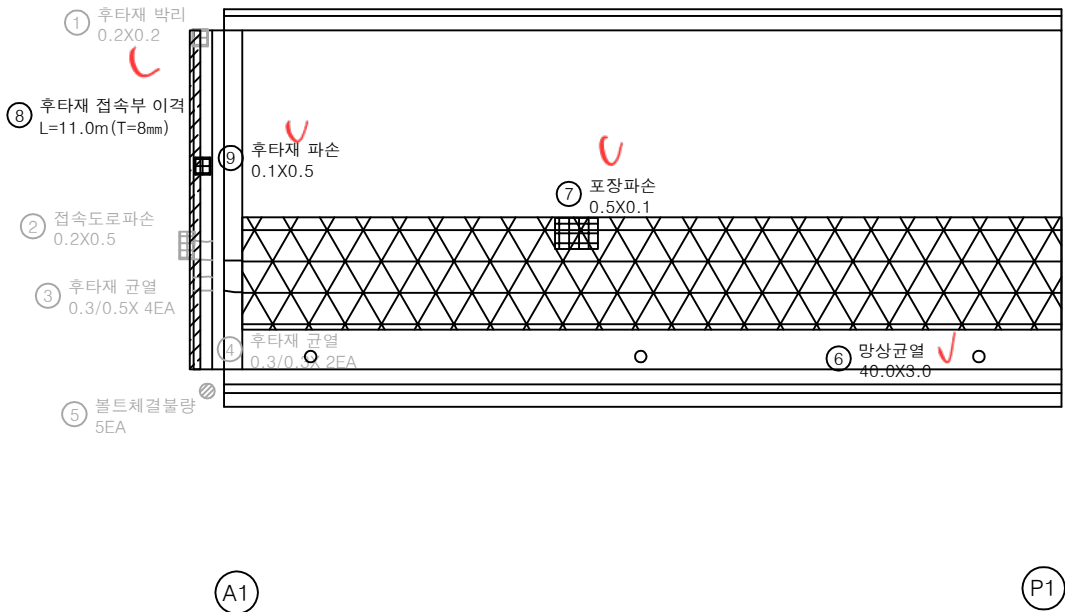
| 도면번호 | 01 |

| 번호 | 구분 | 부재 | 손상내용 | 손상현황 | | | | | | 비 고 |
|---|---|---|---|---|---|---|---|---|---|---|
| 1 | 19하 | 신축이음 | 후타재 박리 | | 0.2 | 0.2 | 0.04 | ㎡ | 1 | 21'와 보수 |
| 2 | 19하 | 신축이음 | 접속도로 파손 | | 0.2 | 0.5 | 0.10 | ㎡ | 1 | 21'와 보수 |
| 3 | 19하 | 신축이음 | 후타재 균열 | 0.3 | 0.5 | | 2.00 | m | 4 | 21'와 보수 |
| 4 | 19하 | 신축이음 | 후타재 균열 | 0.3 | 0.3 | | 0.60 | m | 2 | 21'와 보수 |
| 5 | 19하 | 신축이음 | 볼트 체결불량 | | | | 1.00 | EA | 1 | 21'와 보수 |
| 6 | 19하 | 교면포장 | 망상균열 | | 40.0 | 3.0 | 120.00 | ㎡ | 1 | |
| 7 | 19하 | 교면포장 | 포장 파손 | | 0.5 | 0.1 | 0.05 | ㎡ | 1 | |
| 8 | 23하 | 교면포장 | 후타재 접속부 이격 | | 11.0 | | 11.00 | m | 1 | (T=8.0mm) |
| 9 | 23하 | 신축이음 | 후타재 파손 | | 0.1 | 0.5 | 0.05 | ㎡ | 1 | |

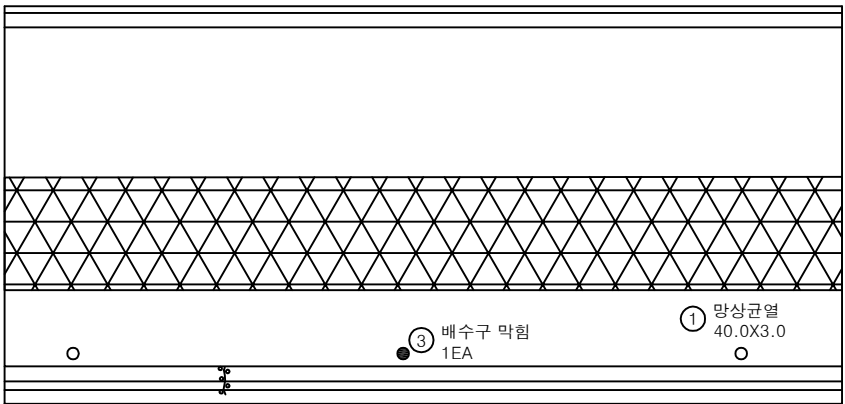
| 도면번호 | 02 |

② 균열부백태  
0.1X1.5

③ 배수구 막힘  
1EA

① 망상균열  
40.0X3.0

| 번호 | 구분 | 부재 | 손상내용 | 손상현황 | | | | | | 비고 |
|---|---|---|---|---|---|---|---|---|---|---|
| 1 | 19하 | 교면포장 | 망상균열 | | 40.0 | 3.0 | 120.00 | m <sup>2</sup> | 1 | |
| 2 | 23하 | 방호벽 | 균열부백태 | | 0.1 | 1.5 | 0.15 | m <sup>2</sup> | 1 | |
| 3 | 23하 | 배수시설 | 배수구 막힘 | | | | 1.00 | EA | 1 | |

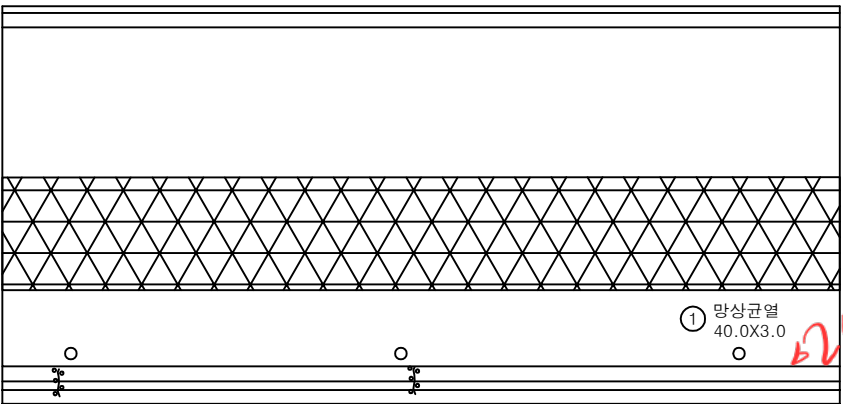
| 도면번호 03 | | | | | |

① 망상균열  
40.0X3.0

② 균열부백태  
0.1X1.5 X2EA

| 번호 | 구분 | 부재 | 손상내용 | 손상현황 | | | | | | 비고 |
|---|---|---|---|---|---|---|---|---|---|---|
| 1 | 19하 | 교면포장 | 망상균열 | | 40.0 | 3.0 | 120.00 | m <sup>2</sup> | 1 | |
| 2 | 23하 | 방호벽 | 균열부백태 | | 0.1 | 1.5 | 0.30 | m <sup>2</sup> | 2 | |

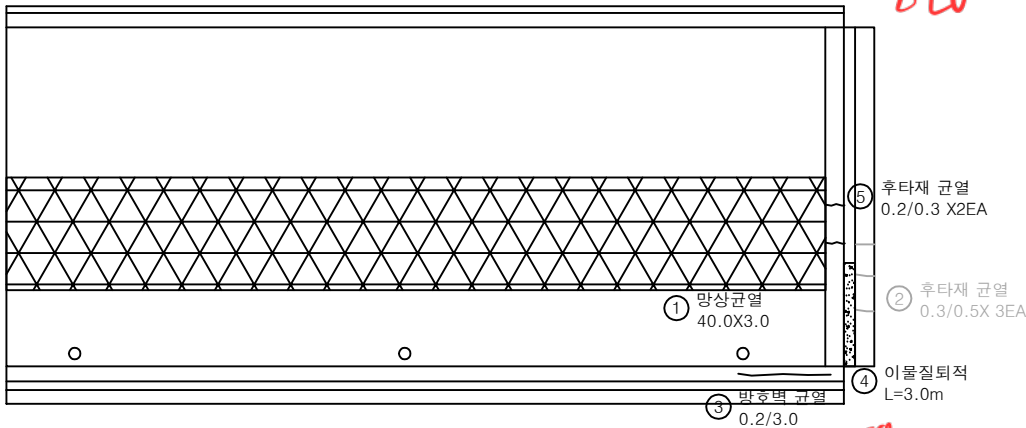
| 철근노출 | 침하 | 그늘음 | 도면번호 | 04 |

| 번호 | 구분 | 부재 | 손상내용 | 손상현황 | | | | | | 비고 |
|---|---|---|---|---|---|---|---|---|---|---|
| 1 | 19하 | 교면포장 | 망상균열 | | 40.0 | 3.0 | 120.00 | m <sup>2</sup> | 1 | |
| 2 | 19하 | 신속이음 | 후타재 균열 | 0.3 | 0.5 | | 1.50 | m | 3 | 21'와 보수 |
| 3 | 23하 | 방호벽 | 방호벽 균열 | 0.2 | 3.0 | | 3.00 | m | 1 | |
| 4 | 23하 | 신속이음 | 이물잔류적 | | 3.0 | | 3.00 | m | 1 | |
| 5 | 23하 | 신속이음 | 후타재 균열 | 0.2 | 0.3 | | 0.60 | m | 2 | |
