상주영천고속도로 2024~2025년 시설물 안전점검 용역  
(2024년 상반기 정기안전점검)

# 외 관 조 사 망 도

장기교

ID : 장기교 슬래브상면 S1 (상주방향)

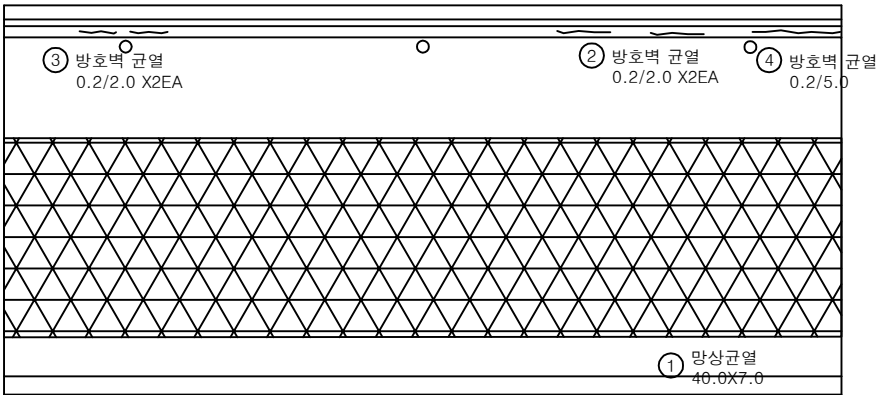
| 번호 | 구분 | 부재 | 손상내용 | 손상현황 | | | | | | 비 고 |
|---|---|---|---|---|---|---|---|---|---|---|
| 1 | 19하 | 교면포장 | 망상균열 | | 40.0 | 7.0 | 280.00 | m <sup>2</sup> | 1 | |
| 2 | 21하 | 방호벽 | 방호벽 균열 | 0.2 | 2.0 | | 4.00 | m | 2 | |
| 3 | 23하 | 방호벽 | 방호벽 균열 | 0.2 | 2.0 | | 4.00 | m | 2 | |
| 4 | 23하 | 방호벽 | 방호벽 균열 | 0.2 | 5.0 | | 5.00 | m | 1 | |

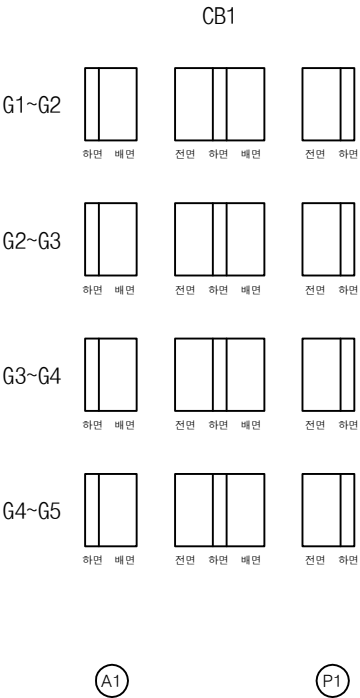
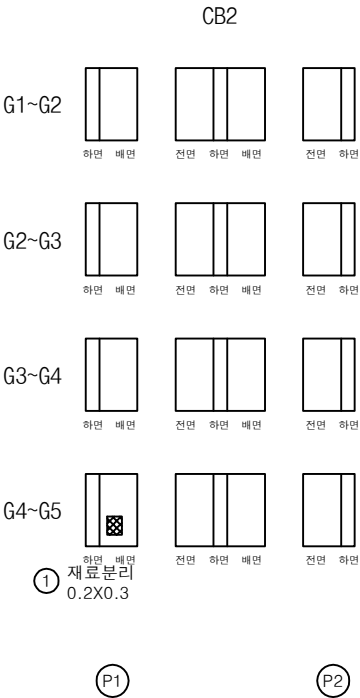
① 재료분리  
0.2X0.3

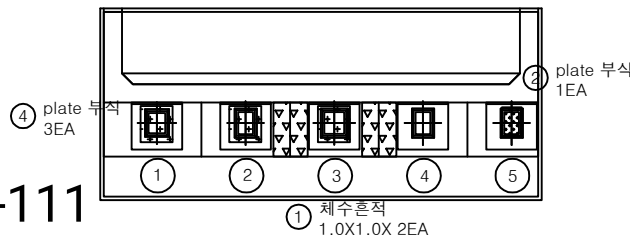
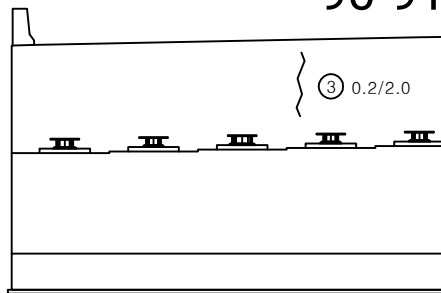
| 번호 | 구분 | 부재 | 손상내용 | 손상현황 | | | | | | 비고 |
|---|---|---|---|---|---|---|---|---|---|---|
| 2 | 19하 | 교량받침 | plate 부식 | | | | 1.00 | EA | 1 | |
| 3 | 21하 | 교대 | 균열(0.3mm미만) | 0.2 | 2.0 | | 2.00 | m | 1 | |
| 4 | 23하 | 교량받침 | plate 부식 | | | | 3.00 | EA | 3 | |

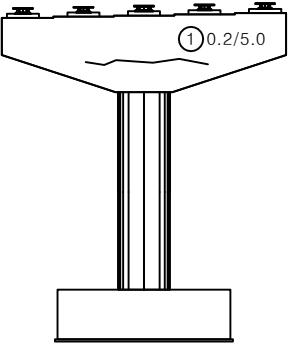
| 번호 | 구분 | 부재 | 손상내용 | 손상현황 | | | | | | 비고 |
|---|---|---|---|---|---|---|---|---|---|---|
| 1 | 21하 | 교각 | 균열(0.3mm미만) | 0.2 | 5.0 | | 5.00 | m | 1 | |
| 2 | 23하 | 교각 | 균열(0.3mm미만) | 0.2 | 1.0 | | 1.00 | m | 1 | |
| 3 | 23하 | 교각 | 균열(0.3mm미만) | 0.2 | 3.0 | | 3.00 | m | 1 | |

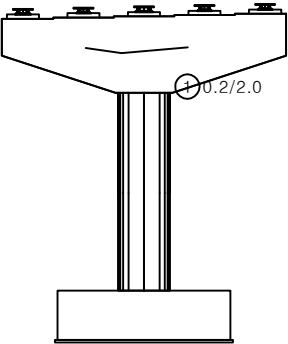
| 번호 | 구분 | 부재 | 손상내용 | 손상현황 | | | | | | 비고 |
|---|---|---|---|---|---|---|---|---|---|---|
| 1 | 19하 | 교각 | 균열(0.3mm미만) | 0.2 | 2.0 | | 2.00 | m | 1 | |
| 2 | 23하 | 교각 | 균열(0.3mm미만) | 0.2 | 1.0 | | 1.00 | m | 1 | |

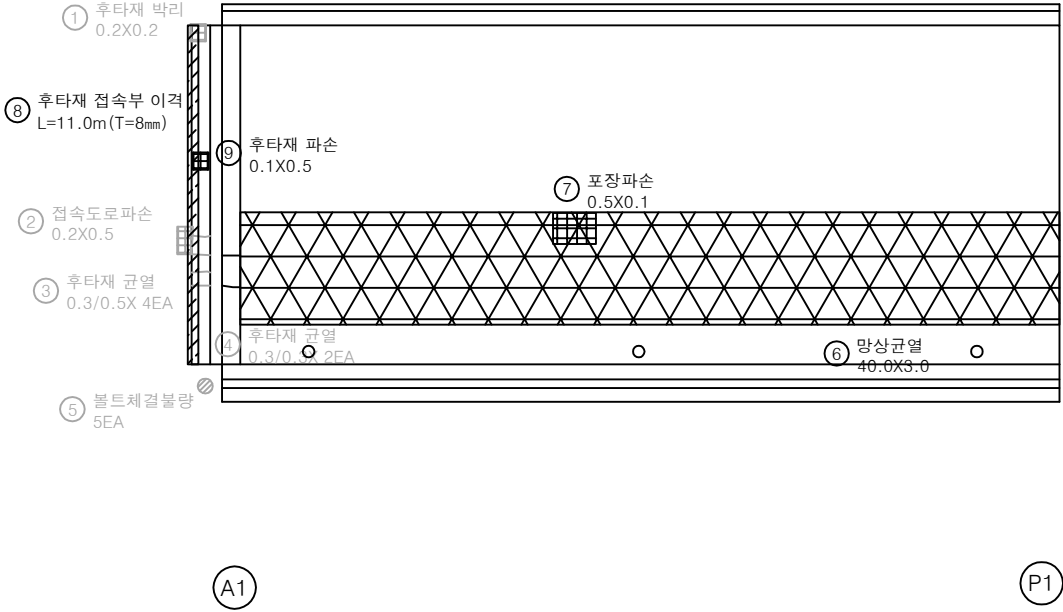
| 번호 | 구분 | 부재 | 손상내용 | 손상현황 | | | | | | 비 고 |
|---|---|---|---|---|---|---|---|---|---|---|
| 3 | 19하 | 신축이음 | 후타재 균열 | 0.3 | 0.5 | | 2.00 | m | 4 | 21'하 보수 |
| 4 | 19하 | 신축이음 | 후타재 균열 | 0.3 | 0.3 | | 0.60 | m | 2 | 21'하 보수 |
| 6 | 19하 | 교면포장 | 망상균열 | | 40.0 | 3.0 | 120.00 | ㎡ | 1 | |

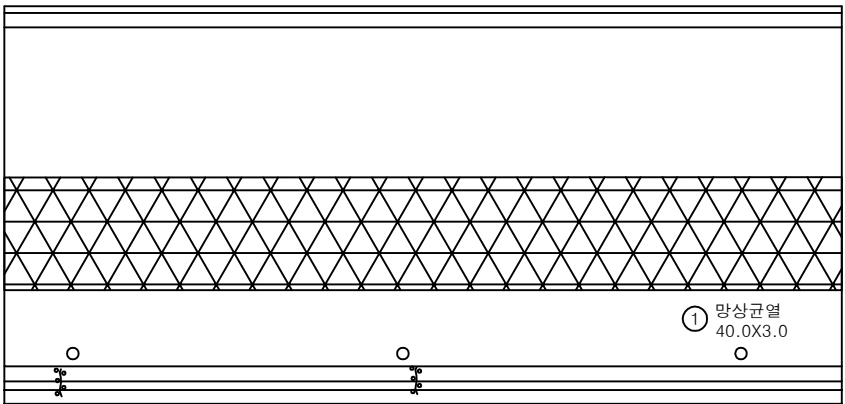
② 균열부백태  
0.1X1.5 X2EA

① 망상균열  
40.0X3.0

| 번호 | 구분 | 부재 | 손상내용 | 손상현황 | | | | | | 비고 |
|---|---|---|---|---|---|---|---|---|---|---|
| 1 | 19하 | 교면포장 | 망상균열 | | 40.0 | 3.0 | 120.00 | ㎡ | 1 | |
| 2 | 23하 | 방호벽 | 균열부백태 | | 0.1 | 1.5 | 0.30 | ㎡ | 2 | |

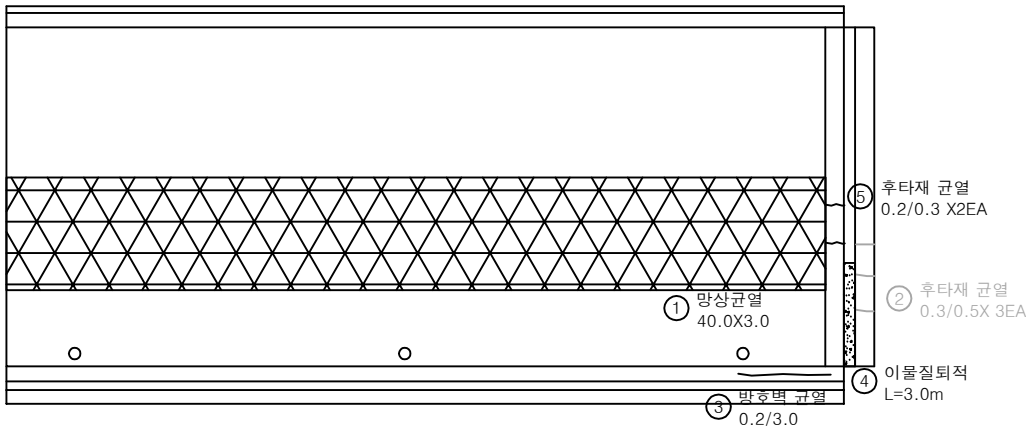
| 번호 | 구분 | 부재 | 손상내용 | 손상현황 | | | | | | 비고 |
|---|---|---|---|---|---|---|---|---|---|---|
| 1 | 19하 | 교면포장 | 망상균열 | | 40.0 | 3.0 | 120.00 | m <sup>2</sup> | 1 | |
| 2 | 19하 | 신속이음 | 후타재 균열 | 0.3 | 0.5 | | 1.50 | m | 3 | 21'와 보수 |
| 3 | 23하 | 방호벽 | 방호벽 균열 | 0.2 | 3.0 | | 3.00 | m | 1 | |
| 5 | 23하 | 신속이음 | 후타재 균열 | 0.2 | 0.3 | | 0.60 | m | 2 | |

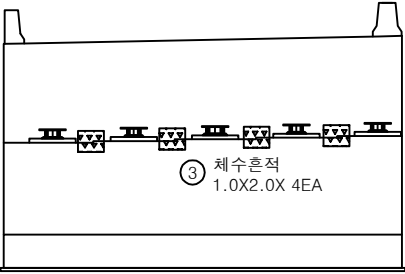
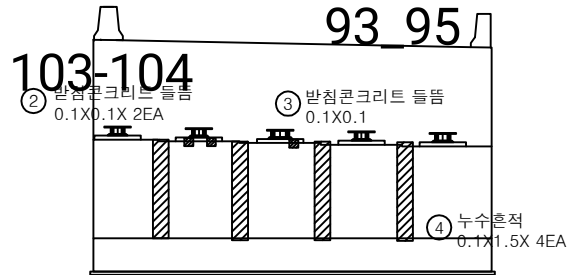
| 번호 | 구분 | 부재 | 손상내용 | 손상현황 | | | | | | 비고 |
|---|---|---|---|---|---|---|---|---|---|---|
| 1 | 19하 | 교량받침 | plate 부식 | | | | 3.00 | EA | 3 | |
| 4 | 19하 | 교대 | 누수흔적 | | 0.1 | 1.5 | 0.60 | ㎡ | 4 | |

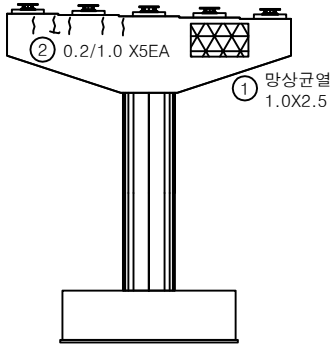
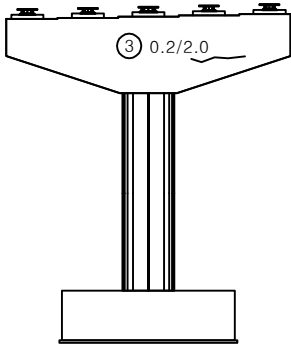
| 번호 | 구분 | 부재 | 손상내용 | 손상현황 | | | | | | 비고 |
|---|---|---|---|---|---|---|---|---|---|---|
| 1 | 23하 | 교각 | 망상균열 | | 1.0 | 2.5 | 2.50 | m <sup>2</sup> | 1 | |
| 2 | 23하 | 교각 | 균열(0.3mm미만) | 0.2 | 1.0 | | 5.00 | m | 5 | |
| 3 | 23하 | 교각 | 균열(0.3mm미만) | 0.2 | 2.0 | | 2.00 | m | 1 | |

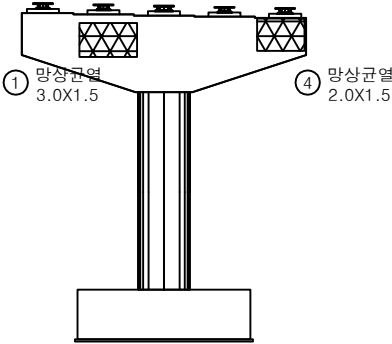
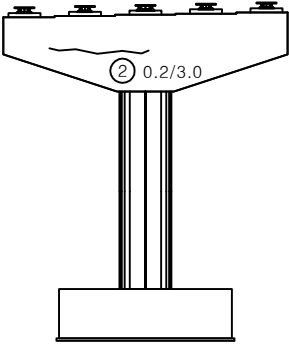
| 번호 | 구분 | 부재 | 손상내용 | 손상현황 | | | | | | 비고 |
|---|---|---|---|---|---|---|---|---|---|---|
| 1 | 23하 | 교각 | 망상균열 | | 3.0 | 1.5 | 4.50 | m <sup>2</sup> | 1 | |
| 2 | 23하 | 교각 | 균열(0.3mm미만) | 0.2 | 3.0 | | 3.00 | m | 1 | |
| 3 | 23하 | 교량받침 | 무수축물탈 균열 | 0.1 | 0.2 | | 0.40 | m | 2 | |
| 4 | 23하 | 교각 | 망상균열 | | 2.0 | 1.5 | 3.00 | m <sup>2</sup> | 1 | |
