상주영천고속도로 2024~2025년 시설물 안전점검 용역  
(2024년 상반기 정기안전점검)

## 외 관 조 사 망 도

장기교 ①~⑩ 전경

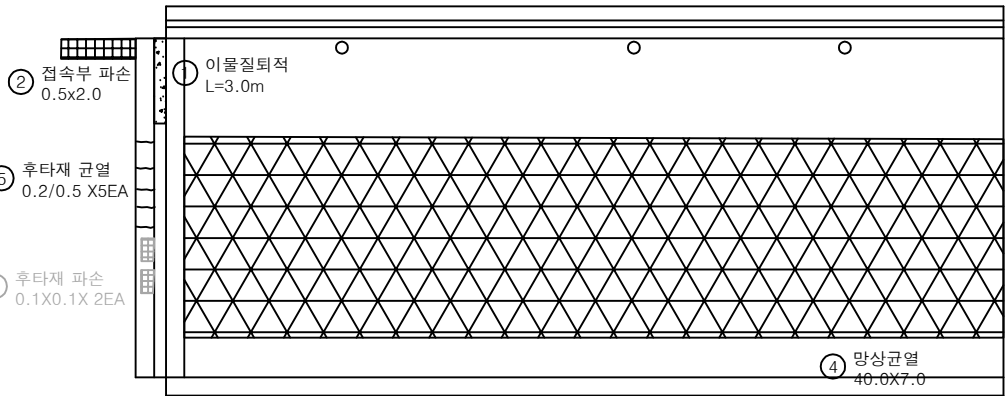
| 번호 | 구분 | 부재 | 손상내용 | 손상현황 | | | | | | 비 고 |
|---|---|---|---|---|---|---|---|---|---|---|
| 1 | 19하 | 신축이음 | 이물질퇴적 | | 3.0 | | 3.00 | m | 1 | |
| 2 | 19하 | 교면포장 | 접속부 파손 | | 0.5 | 2.0 | 1.00 | ㎡ | 1 | |
| 3 | 19하 | 신축이음 | 후타재 파손 | | 0.1 | 0.1 | 0.02 | ㎡ | 2 | 21'영 보수 |
| 4 | 19하 | 교면포장 | 망상균열 | | 40.0 | 7.0 | 280.00 | ㎡ | 1 | |
| 5 | 23하 | 신축이음 | 후타재 균열 | 0.2 | 0.5 | | 2.50 | m | 5 | |

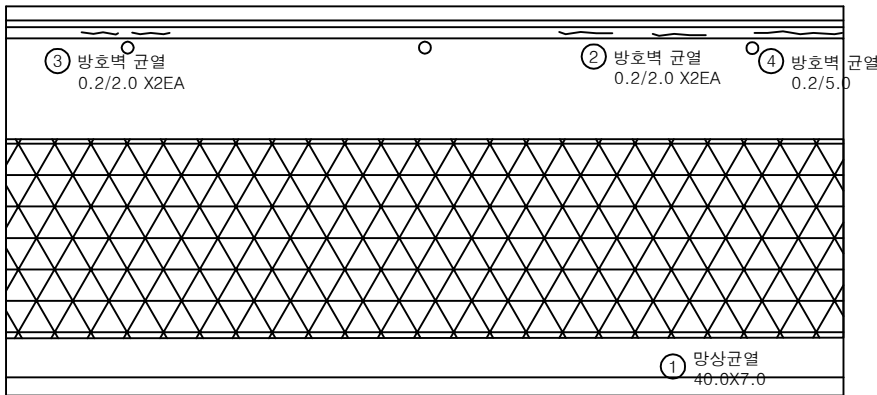
| 번호 | 구분 | 부재 | 손상내용 | 손상현황 | | | | | | 비 고 |
|---|---|---|---|---|---|---|---|---|---|---|
| 1 | 19하 | 교면포장 | 망상균열 | | 40.0 | 7.0 | 280.00 | m <sup>2</sup> | 1 | |
| 2 | 21하 | 방호벽 | 방호벽 균열 | 0.2 | 2.0 | | 4.00 | m | 2 | |
| 3 | 23하 | 방호벽 | 방호벽 균열 | 0.2 | 2.0 | | 4.00 | m | 2 | |
| 4 | 23하 | 방호벽 | 방호벽 균열 | 0.2 | 5.0 | | 5.00 | m | 1 | |

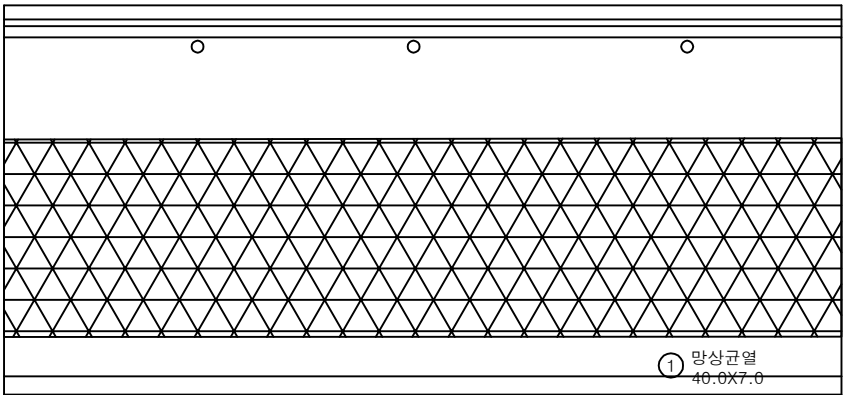
| 번호 | 구분 | 부재 | 손상내용 | 손상현황 | | | | | | 비 고 |
|---|---|---|---|---|---|---|---|---|---|---|
| 1 | 19하 | 교면포장 | 망상균열 | | 40.0 | 7.0 | 280.00 | m <sup>2</sup> | 1 | |

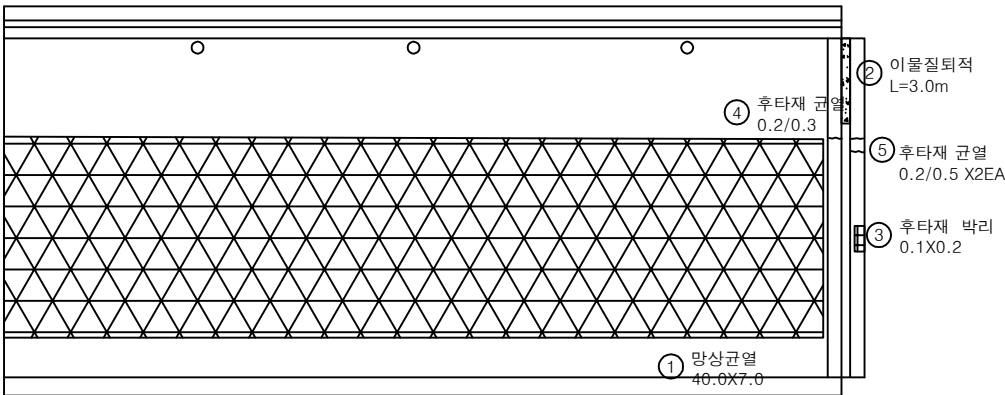
| 번호 | 구분 | 부재 | 손상내용 | 손상현황 | | | | | | 비고 |
|---|---|---|---|---|---|---|---|---|---|---|
| 1 | 19하 | 교면포장 | 망상균열 | | 40.0 | 7.0 | 280.00 | m <sup>2</sup> | 1 | |
| 2 | 19하 | 신속이음 | 이물질퇴적 | | 3.0 | | 3.00 | m | 1 | |
| 3 | 19하 | 신속이음 | 후타재 박리 | | 0.1 | 0.2 | 0.02 | m <sup>2</sup> | 1 | |
| 4 | 23하 | 신속이음 | 후타재 균열 | 0.2 | 0.3 | | 0.30 | m | 1 | |
| 5 | 23하 | 신속이음 | 후타재 균열 | 0.2 | 0.5 | | 1.00 | m | 2 | |

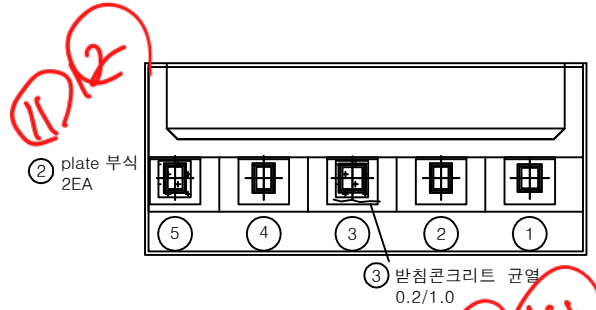
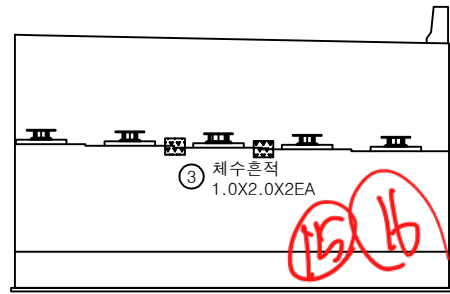
| 번호 | 구분 | 부재 | 손상내용 | 손상현황 | | | | | | 비고 |
|---|---|---|---|---|---|---|---|---|---|---|
| 2 | 23하 | 교량받침 | plate 부식 | | | | 2.00 | EA | 2 | |
| 3 | 23하 | 교량받침 | 발침콘크리트 균열 | 0.2 | 1.0 | | 1.00 | m | 1 | |

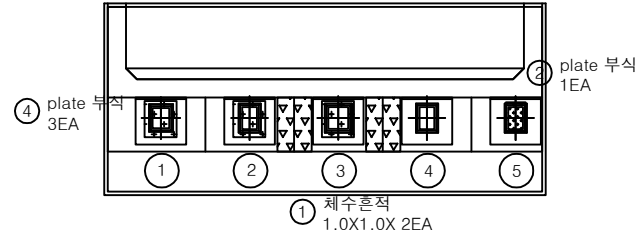
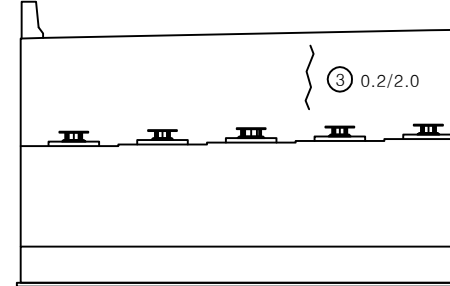
| 번호 | 구분 | 부재 | 손상내용 | 손상현황 | | | | | | 비고 |
|---|---|---|---|---|---|---|---|---|---|---|
| 2 | 19하 | 교량받침 | plate 부식 | | | | 1.00 | EA | 1 | |
| 3 | 21하 | 교대 | 균열(0.3mm미만) | 0.2 | 2.0 | | 2.00 | m | 1 | |
| 4 | 23하 | 교량받침 | plate 부식 | | | | 3.00 | EA | 3 | |

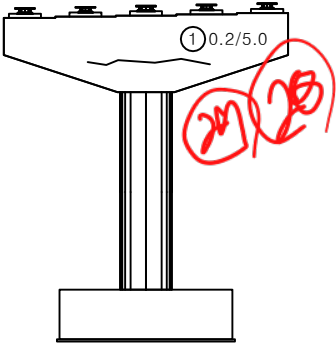
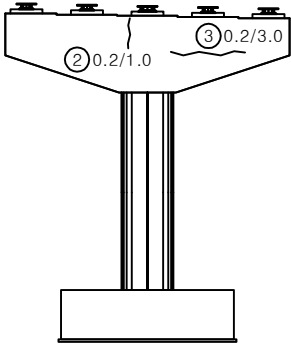
| 번호 | 구분 | 부재 | 손상내용 | 손상현황 | | | | | | 비고 |
|---|---|---|---|---|---|---|---|---|---|---|
| 1 | 21하 | 교각 | 균열(0.3mm미만) | 0.2 | 5.0 | | 5.00 | m | 1 | |
| 2 | 23하 | 교각 | 균열(0.3mm미만) | 0.2 | 1.0 | | 1.00 | m | 1 | |
| 3 | 23하 | 교각 | 균열(0.3mm미만) | 0.2 | 3.0 | | 3.00 | m | 1 | |

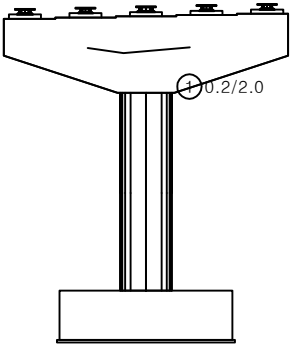
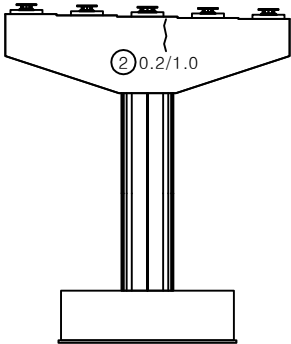
| 번호 | 구분 | 부재 | 손상내용 | 손상현황 | | | | | | 비고 |
|---|---|---|---|---|---|---|---|---|---|---|
| 1 | 19하 | 교각 | 균열(0.3mm미만) | 0.2 | 2.0 | | 2.00 | m | 1 | |
| 2 | 23하 | 교각 | 균열(0.3mm미만) | 0.2 | 1.0 | | 1.00 | m | 1 | |

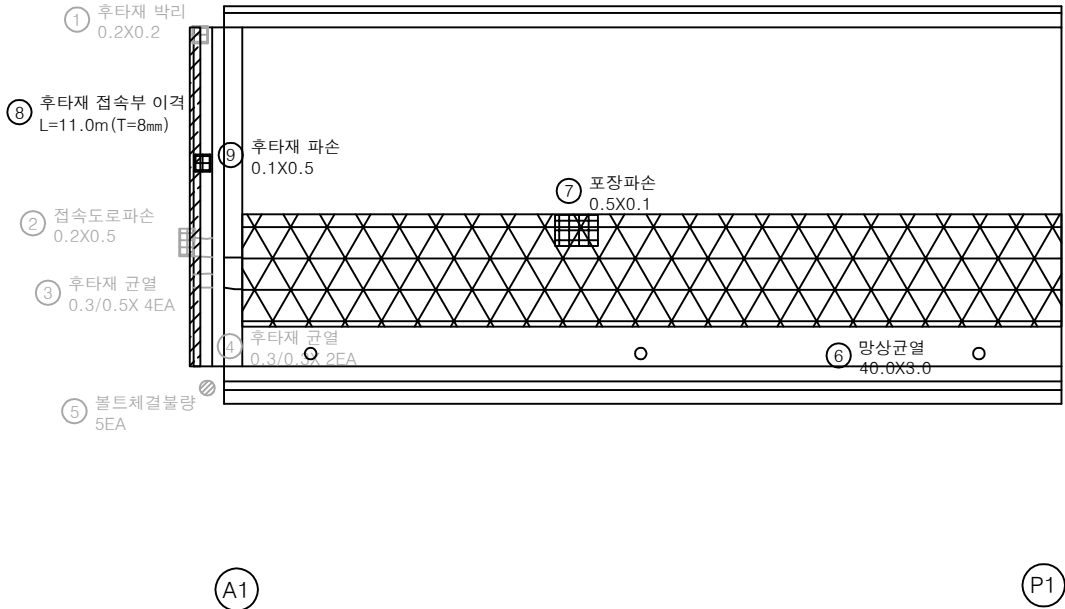
| 번호 | 구분 | 부재 | 손상내용 | 손상현황 | | | | | | 비 고 |
|---|---|---|---|---|---|---|---|---|---|---|
| 3 | 19하 | 신축이음 | 후타재 균열 | 0.3 | 0.5 | | 2.00 | m | 4 | 21'하 보수 |
| 4 | 19하 | 신축이음 | 후타재 균열 | 0.3 | 0.3 | | 0.60 | m | 2 | 21'하 보수 |
| 6 | 19하 | 교면포장 | 망상균열 | | 40.0 | 3.0 | 120.00 | ㎡ | 1 | |

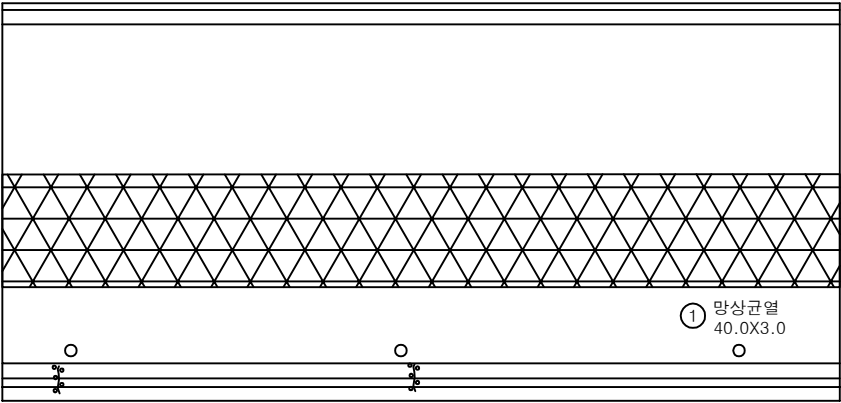
② 균열부백태  
0.1X1.5 X2EA

| 번호 | 구분 | 부재 | 손상내용 | 손상현황 | | | | | | 비 고 |
|---|---|---|---|---|---|---|---|---|---|---|
| 1 | 19하 | 교면포장 | 망상균열 | | 40.0 | 3.0 | 120.00 | ㎡ | 1 | |
| 2 | 23하 | 방호벽 | 균열부백태 | | 0.1 | 1.5 | 0.30 | ㎡ | 2 | |

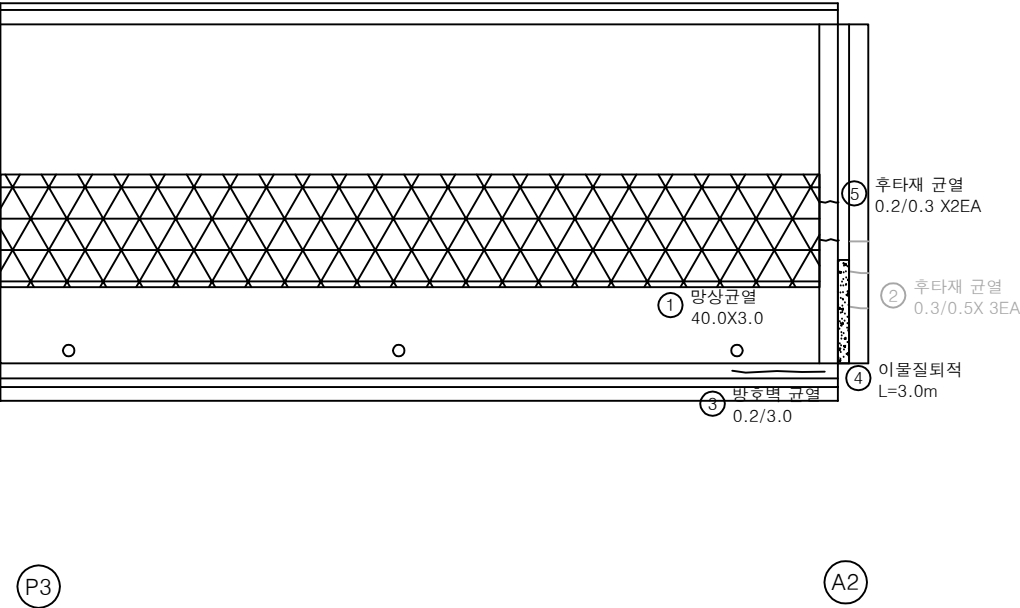
| 번호 | 구분 | 부재 | 손상내용 | 손상현황 | | | | | | 비고 |
|---|---|---|---|---|---|---|---|---|---|---|
| 1 | 19하 | 교면포장 | 망상균열 | | 40.0 | 3.0 | 120.00 | m <sup>2</sup> | 1 | |
| 2 | 19하 | 신속이음 | 후타재 균열 | 0.3 | 0.5 | | 1.50 | m | 3 | 21'9" 보수 |
| 3 | 23하 | 방호벽 | 방호벽 균열 | 0.2 | 3.0 | | 3.00 | m | 1 | |
| 5 | 23하 | 신속이음 | 후타재 균열 | 0.2 | 0.3 | | 0.60 | m | 2 | |

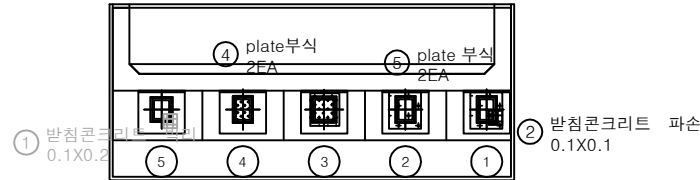
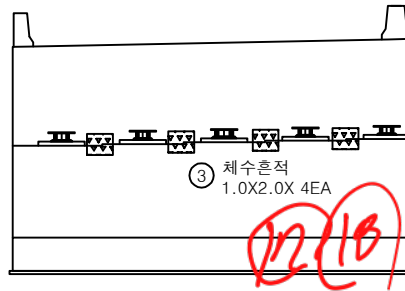
| 번호 | 구분 | 부재 | 손상내용 | 손상현황 | | | | | | 비고 |
|---|---|---|---|---|---|---|---|---|---|---|
| 4 | 21하 | 교량받침 | plate 부식 | | | | 2.00 | EA | 2 | |
| 5 | 23하 | 교량받침 | plate 부식 | | | | 2.00 | EA | 2 | |

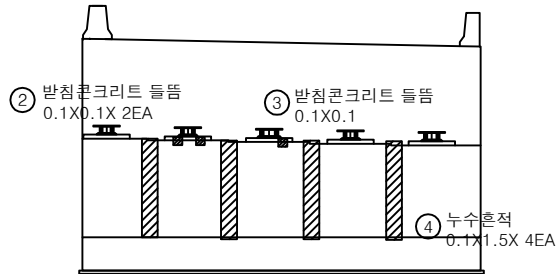
| 번호 | 구분 | 부재 | 손상내용 | 손상현황 | | | | | | 비고 |
|---|---|---|---|---|---|---|---|---|---|---|
| 1 | 19하 | 교량받침 | plate 부식 | | | | 3.00 | EA | 3 | |
| 4 | 19하 | 교대 | 누수흔적 | | 0.1 | 1.5 | 0.60 | ㎡ | 4 | |

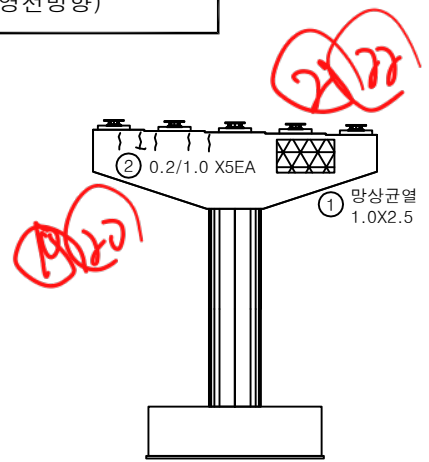
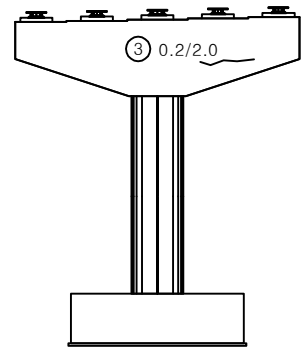
| 번호 | 구분 | 부재 | 손상내용 | 손상현황 | | | | | | 비고 |
|---|---|---|---|---|---|---|---|---|---|---|
| 1 | 23하 | 교각 | 망상균열 | | 1.0 | 2.5 | 2.50 | m <sup>2</sup> | 1 | |
| 2 | 23하 | 교각 | 균열(0.3mm미만) | 0.2 | 1.0 | | 5.00 | m | 5 | |
| 3 | 23하 | 교각 | 균열(0.3mm미만) | 0.2 | 2.0 | | 2.00 | m | 1 | |

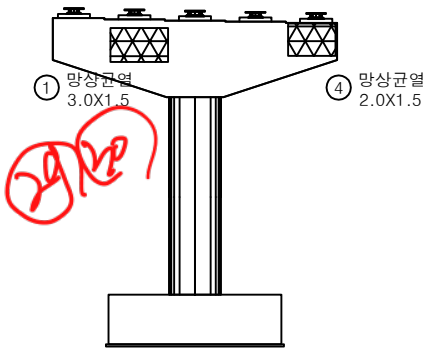
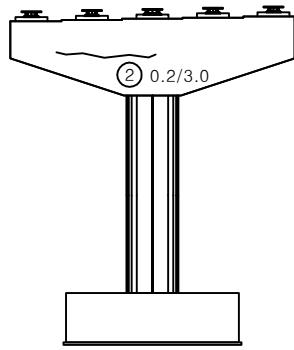
| 번호 | 구분 | 부재 | 손상내용 | 손상현황 | | | | | | 비고 |
|---|---|---|---|---|---|---|---|---|---|---|
| 1 | 23하 | 교각 | 망상균열 | | 3.0 | 1.5 | 4.50 | m <sup>2</sup> | 1 | |
| 2 | 23하 | 교각 | 균열(0.3mm미만) | 0.2 | 3.0 | | 3.00 | m | 1 | |
| 3 | 23하 | 교량받침 | 무수축물탈 균열 | 0.1 | 0.2 | | 0.40 | m | 2 | |
| 4 | 23하 | 교각 | 망상균열 | | 2.0 | 1.5 | 3.00 | m <sup>2</sup> | 1 | |

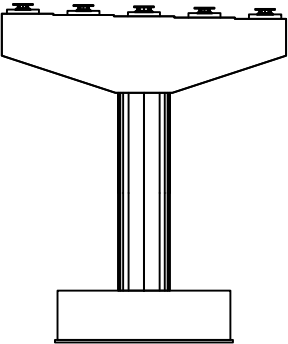
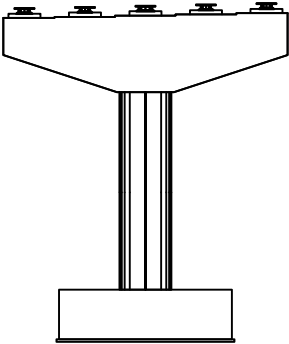
| 번호 | 구분 | 부재 | 손상내용 | 손상현황 | | | | | | 비고 |
|---|---|---|---|---|---|---|---|---|---|---|
| 1 | 23하 | 교량받침 | 받침콘크리트 균열 | 0.1 | 0.3 | | 0.30 | m | 1 | |
