상주영천고속도로 2024~2025년 시설물 안전점검 용역  
(2024년 상반기 정기안전점검)

# 외 관 조 사 망 도

금매교

2024.06

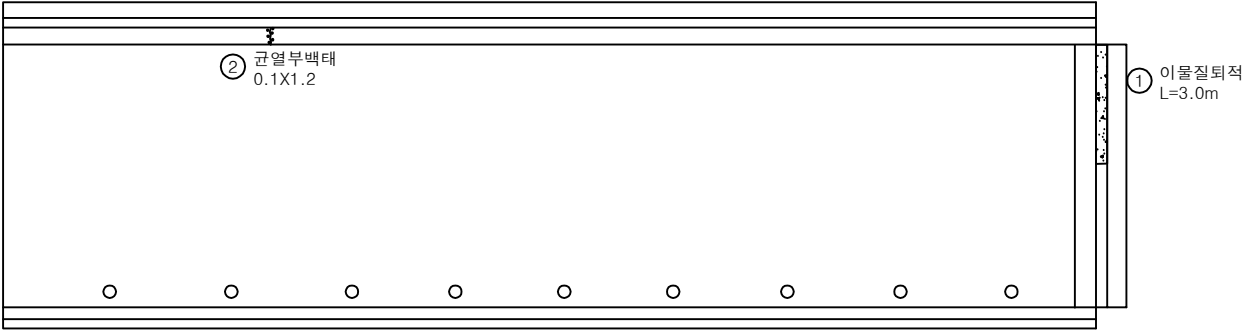
| 번호 | 구분 | 부재 | 손상내용 | 손상현황 | | | | | | 비 고 |
|---|---|---|---|---|---|---|---|---|---|---|
| 1 | 19하 | 신속이음 | 이물질퇴적 | | 3.0 | | 3.00 | m | 1 | |
| 2 | 23하 | 방호벽 | 균열부백태 | | 0.1 | 1.2 | 0.12 | m <sup>2</sup> | 1 | |

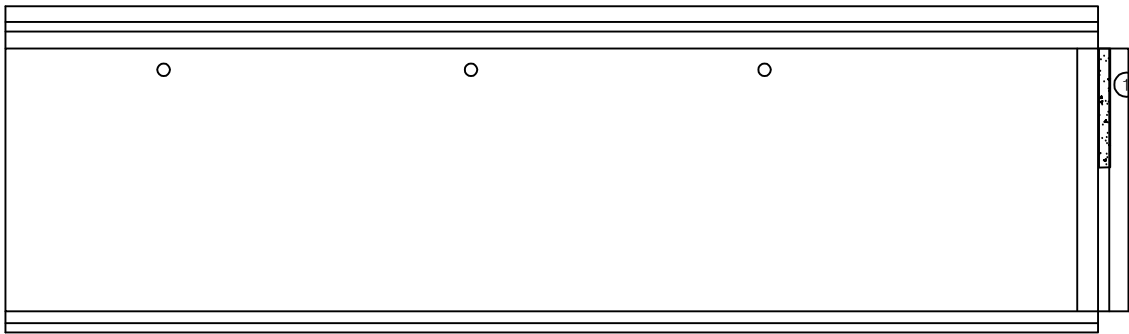
이물질퇴적  
L=3.0m

| 번호 | 구분 | 부재 | 손상내용 | 손상현황 | | | | | | 비 고 |
|---|---|---|---|---|---|---|---|---|---|---|
| 1 | 19하 | 신속이음 | 이물질퇴적 | | 3.0 | | 3.00 | m | 1 | |

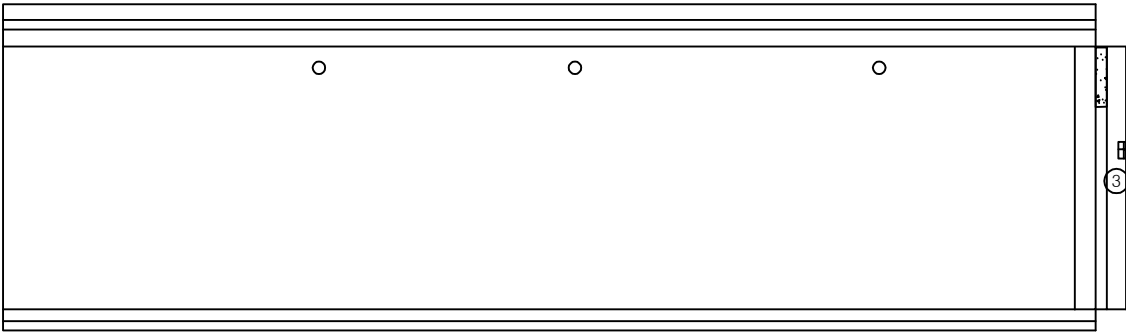
| 번호 | 구분 | 부재 | 손상내용 | 손상현황 | | | | | | 비 고 |
|---|---|---|---|---|---|---|---|---|---|---|
| 1 | 19하 | 신속이음 | 이물질퇴적 | | 1.0 | | 1.00 | m | 1 | |
| 2 | 23하 | 신속이음 | 후타재 보수부 파손 | | 0.2 | 0.1 | 0.02 | m <sup>2</sup> | 1 | |
