상주영천고속도로 2024~2025년 시설물 안전점검 용역  
(2024년 상반기 정기안전점검)

# 외 관 조 사 망 도

금매교

2024.06

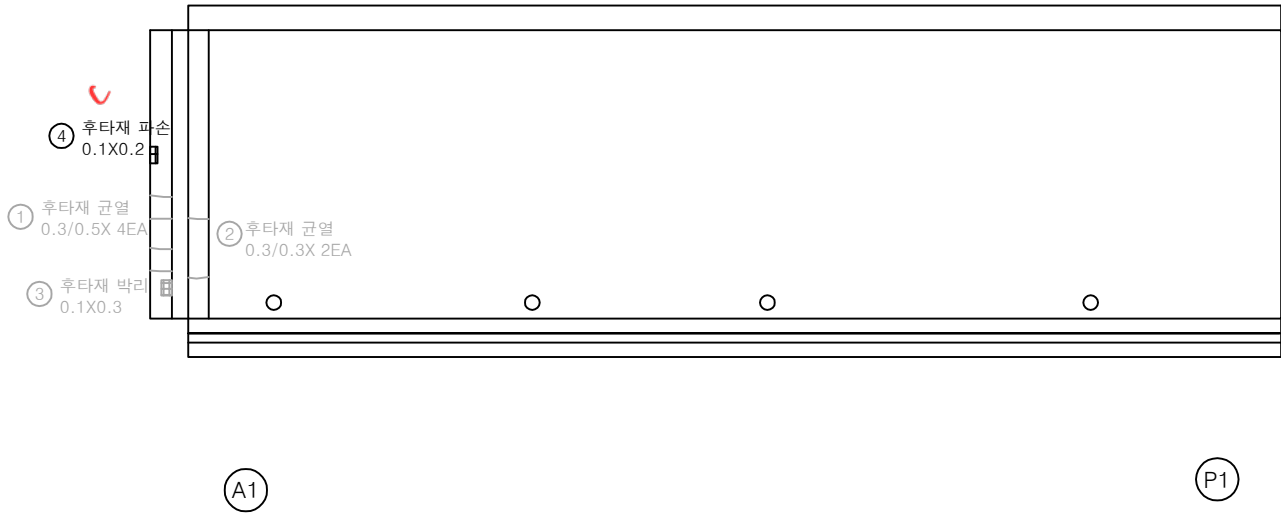
01

| 번호 | 구분 | 부재 | 손상내용 | 손상현황 | | | | | | 비 고 |
|---|---|---|---|---|---|---|---|---|---|---|
| 1 | 19하 | 신속이음 | 후타재 균열 | 0.3 | 0.5 | | 2.00 | m | 4 | 21하 보수 |
| 2 | 19하 | 신속이음 | 후타재 균열 | 0.3 | 0.3 | | 0.60 | m | 2 | 21하 보수 |
| 3 | 19하 | 신속이음 | 후타재 박리 | | 0.1 | 0.3 | 0.03 | ㎡ | 1 | 21하 보수 |
| 4 | 23하 | 신속이음 | 후타재 파손 | | 0.1 | 0.2 | 0.02 | ㎡ | 1 | |

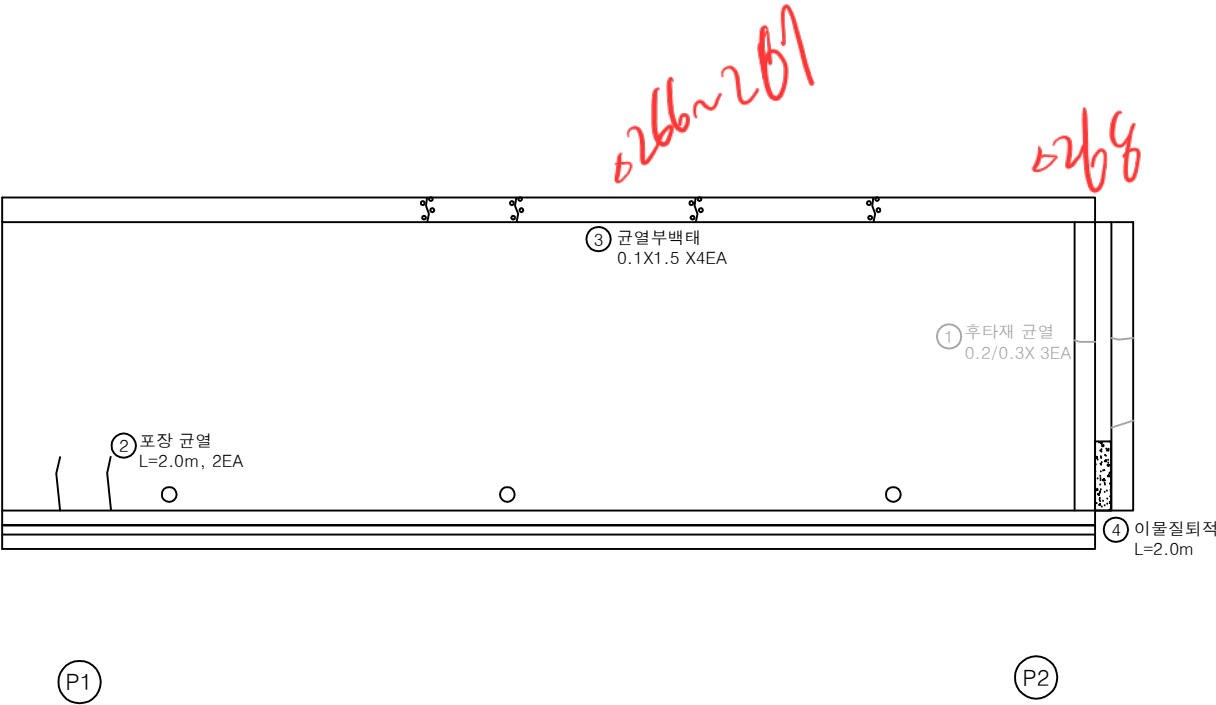
02

| 번호 | 구분 | 부재 | 손상내용 | 손상현황 | | | | | | 비 고 |
|---|---|---|---|---|---|---|---|---|---|---|
| 1 | 19하 | 신속이음 | 후타재 균열 | 0.2 | 0.3 | | 0.90 | m | 3 | 21호부차 |
| 2 | 19하 | 교면포장 | 포장 균열 | | 2.0 | | 4.00 | m | 2 | |
| 3 | 23하 | 중분대 | 균열부백태 | | 0.1 | 1.5 | 0.60 | m | 4 | |
| 4 | 23하 | 신속이음 | 이물질퇴적 | | 2.0 | | 2.00 | m | 1 | |

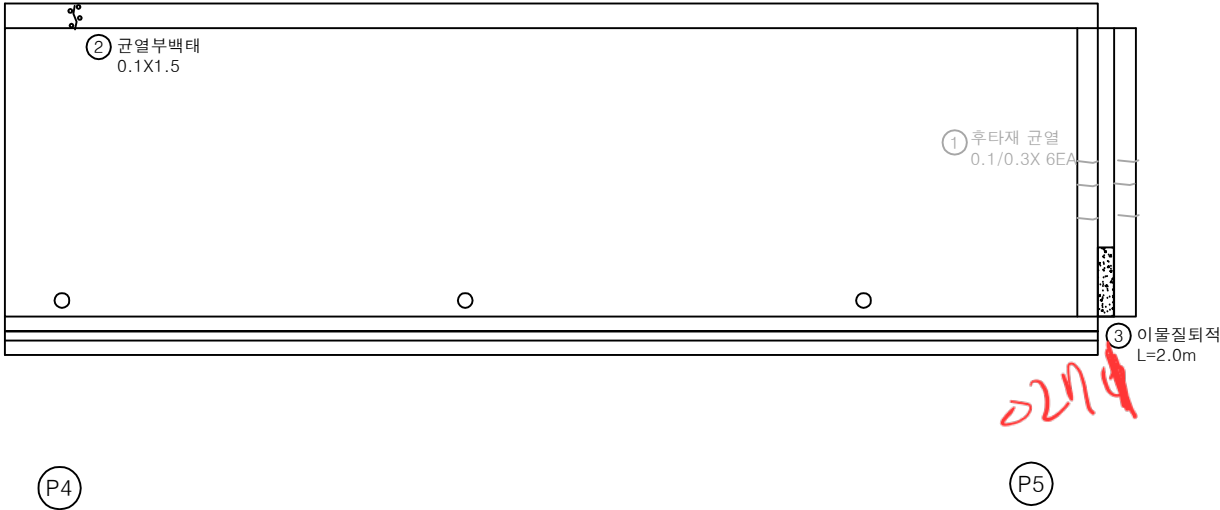
05

| 번호 | 구분 | 부재 | 손상내용 | 손상현황 | | | | | | 비 고 |
|---|---|---|---|---|---|---|---|---|---|---|
| 1 | 195 | 신속이음 | 후타재 균열 | 0.1 | 0.3 | | 1.60 | m | 6 | 21#후보수 |
| 2 | 235 | 중분대 | 균열부백태 | | 0.1 | 1.5 | 0.15 | m <sup>2</sup> | 1 | |
| 3 | 235 | 신속이음 | 이물질퇴적 | | 2.0 | | 2.00 | m | 1 | |

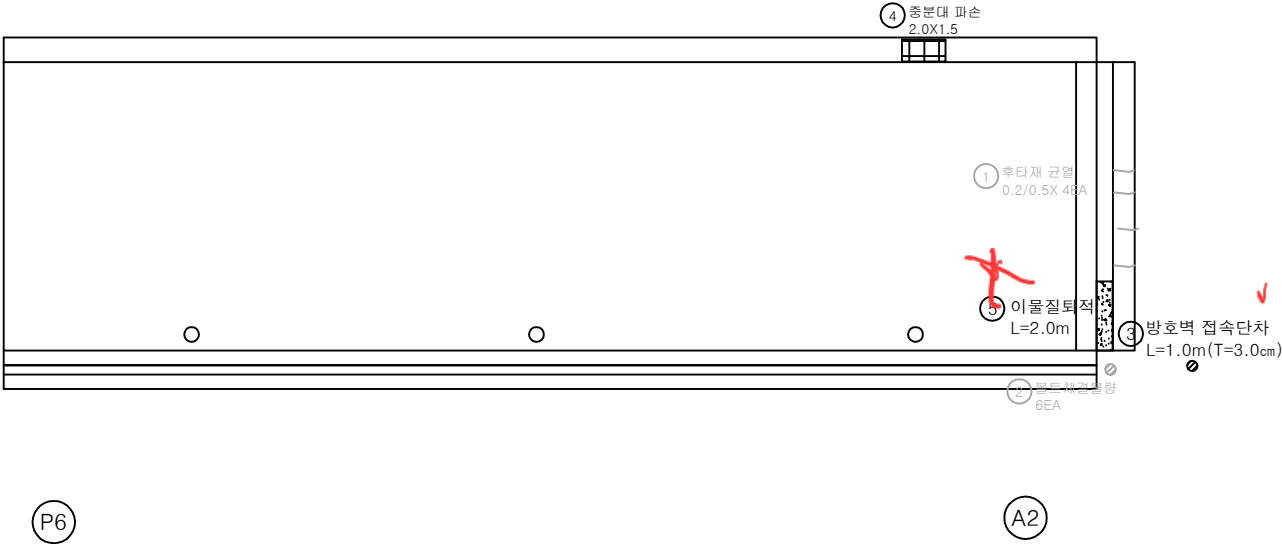
| | | | 07 |

| 번호 | 구분 | 부재 | 손상내용 | 손상현황 | | | | | | 비 고 |
|---|---|---|---|---|---|---|---|---|---|---|
| 1 | 19하 | 신축이음 | 후타재 균열 | 0.2 | 0.5 | | 2.00 | m | 4 | 21'8" 보수 |
| 2 | 19하 | 신축이음 | 볼트 체결불량 | | | | 6.00 | EA | 6 | 21'8" 보수 |
| 3 | 19하 | 방호벽 | 접속부 단차 | | 1.0 | | 1.00 | m | 1 | (T=3.0cm) |
| 4 | 23하 | 중분대 | 중분대 파손 | 2.0 | 1.5 | | 3.00 | m <sup>2</sup> | 1 | |
| 5 | 23하 | 신축이음 | 이물침투적 | | 2.0 | | 2.00 | m | 1 | |
