상주영천고속도로 2024~2025년 시설물 안전점검 용역  
(2024년 상반기 정기안전점검)

# 외 관 조 사 망 도

금매교

2024.06

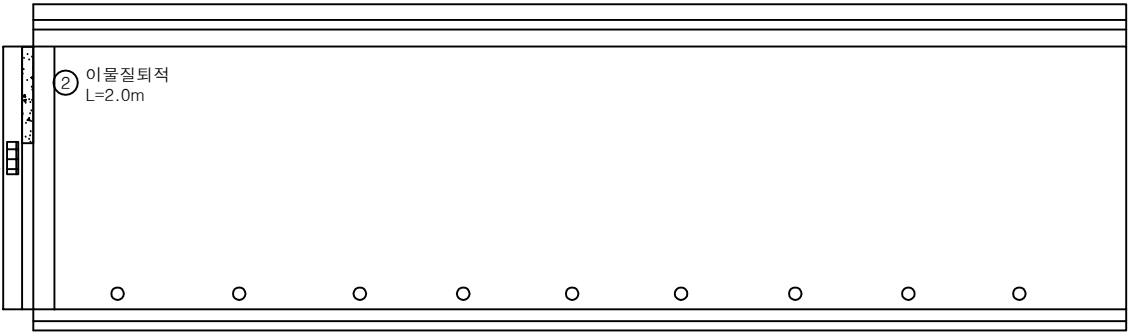
① 방호벽접속부파손  
0.1X0.3

② 이물질퇴적  
L=2.0m

③ 후타재 파손  
0.1X1.0

| 번호 | 구분 | 부재 | 손상내용 | 손상현황 | | | | | | 비 고 |
|---|---|---|---|---|---|---|---|---|---|---|
| 1 | 19하 | 방호벽 | 방호벽 접속부 파손 | | 0.1 | 0.3 | 0.03 | m <sup>2</sup> | 1 | |
| 2 | 19하 | 신속이음 | 이물질퇴적 | | 2.0 | | 2.00 | m | 1 | |
| 3 | 23하 | 신속이음 | 후타재 파손 | | 0.1 | 1.0 | 0.10 | m <sup>2</sup> | 1 | |

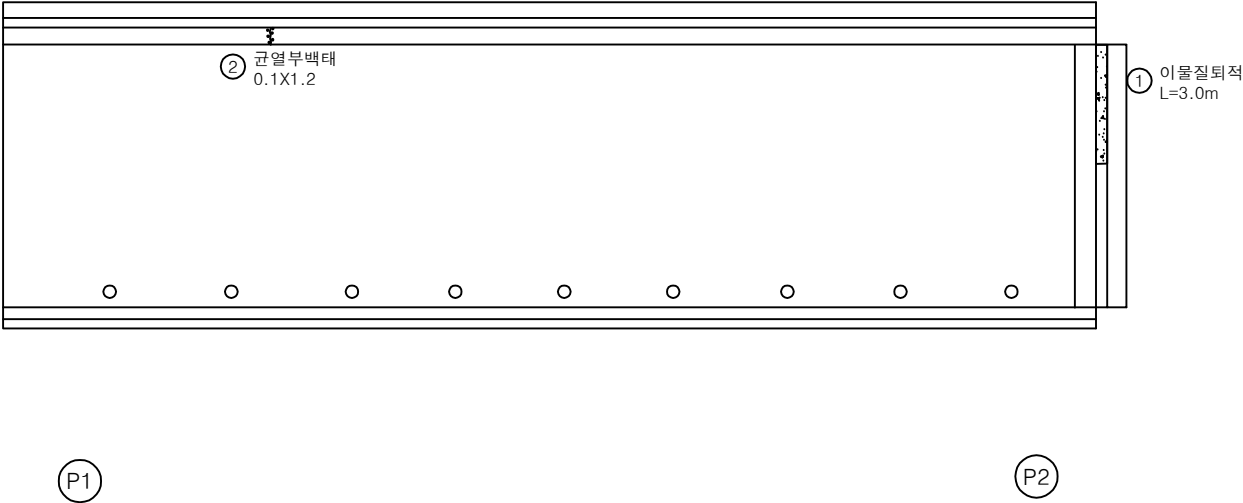
| 번호 | 구분 | 부재 | 손상내용 | 손상현황 | | | | | | 비 고 |
|---|---|---|---|---|---|---|---|---|---|---|
| 1 | 19하 | 신속이음 | 이물질퇴적 | | 3.0 | | 3.00 | m | 1 | |
| 2 | 23하 | 방호벽 | 균열부백태 | | 0.1 | 1.2 | 0.12 | m <sup>2</sup> | 1 | |

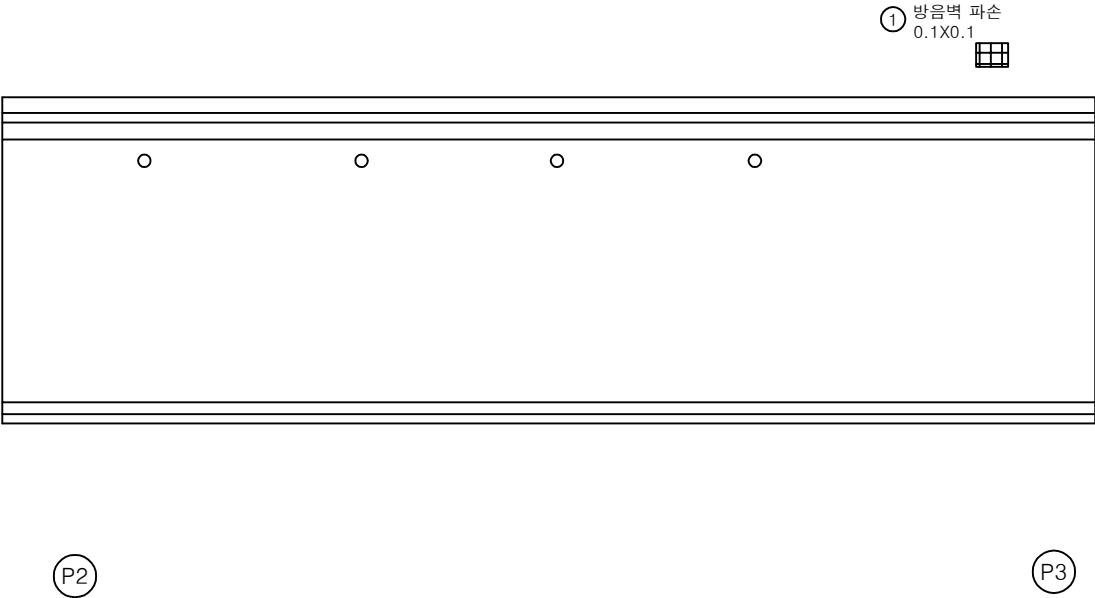
| 번호 | 구분 | 부재 | 손상내용 | 손상현황 | | | | | | 비 고 |
|---|---|---|---|---|---|---|---|---|---|---|
| 1 | 19하 | 방호벽 | 방음벽 파손 | | 0.1 | 0.1 | 0.01 | m <sup>2</sup> | 1 | |

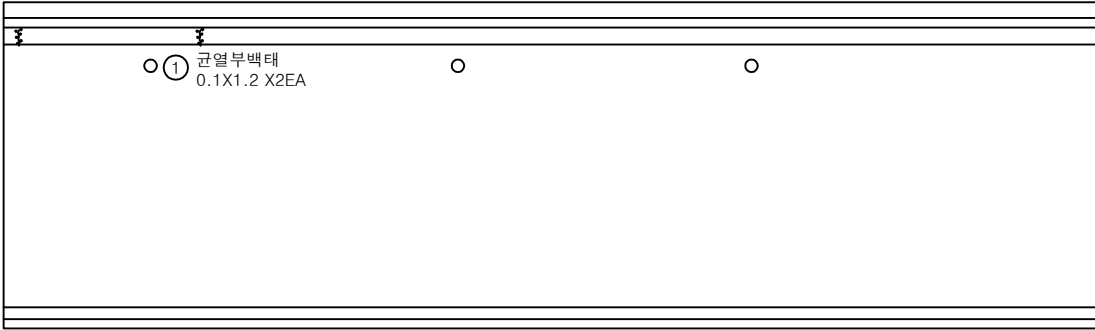
| 번호 | 구분 | 부재 | 손상내용 | 손상현황 | | | | | | 비 고 |
|---|---|---|---|---|---|---|---|---|---|---|
| 1 | 23하 | 방호벽 | 균열부백태 | | 0.1 | 1.2 | 0.24 | m <sup>2</sup> | 2 | |

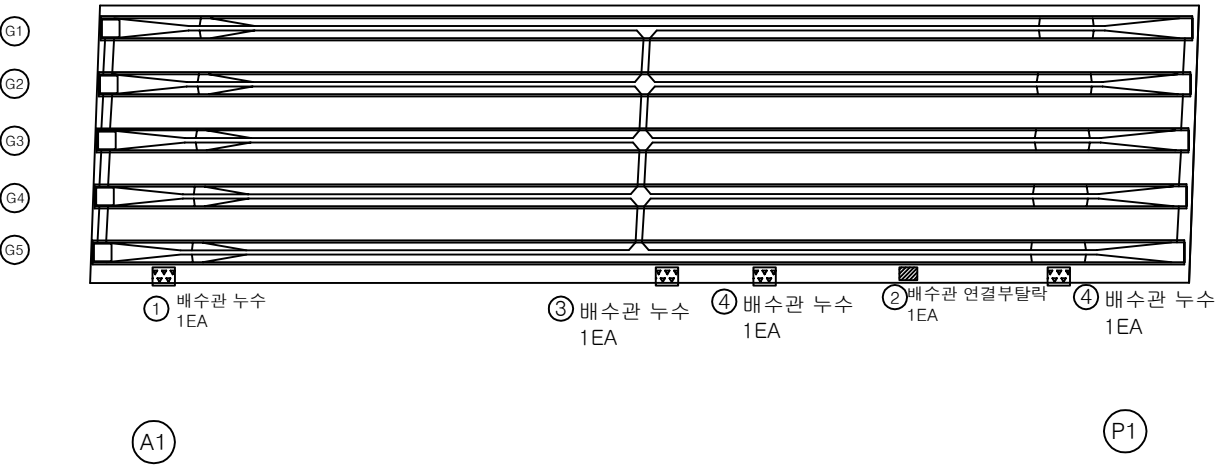
| 번호 | 구분 | 부재 | 손상내용 | 손상현황 | | | | | | 비 고 |
|---|---|---|---|---|---|---|---|---|---|---|
| 1 | 19하 | 배수시설 | 배수관 누수 | | | | 1.00 | EA | 1 | |
| 3 | 21하 | 배수시설 | 배수관 누수 | | | | 1.00 | EA | 1 | |
| 4 | 21하 | 배수시설 | 배수관 누수 | | | | 1.00 | EA | 1 | |
| 5 | 23하 | 배수시설 | 배수관 누수 | | | | 1.00 | EA | 1 | |

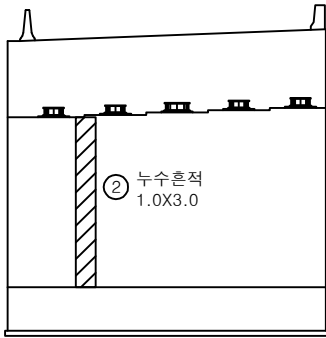
| 번호 | 구분 | 부재 | 손상내용 | 손상현황 | | | | | | 비 고 |
|---|---|---|---|---|---|---|---|---|---|---|
| 1 | 19하 | 교량방침 | 볼트 부식 | | | | 20.00 | EA | 20 | |
| 2 | 19하 | 교대 | 누수흔적 | | 1.0 | 3.0 | 3.00 | m <sup>2</sup> | 1 | |
| 3 | 23하 | 교량방침 | plate 부식 | | | | 5.00 | EA | 5 | |

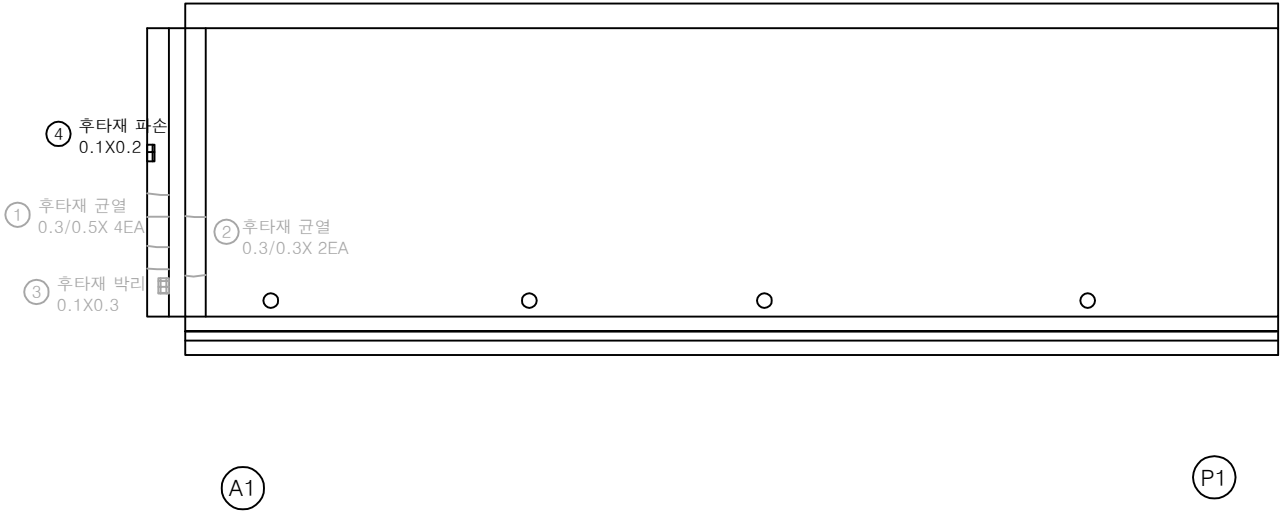
| 번호 | 구분 | 부재 | 손상내용 | 손상현황 | | | | | | 비 고 |
|---|---|---|---|---|---|---|---|---|---|---|
| 1 | 19하 | 신축이음 | 후타재 균열 | 0.3 | 0.5 | | 2.00 | m | 4 | 21하 보수 |
| 2 | 19하 | 신축이음 | 후타재 균열 | 0.3 | 0.3 | | 0.60 | m | 2 | 21하 보수 |

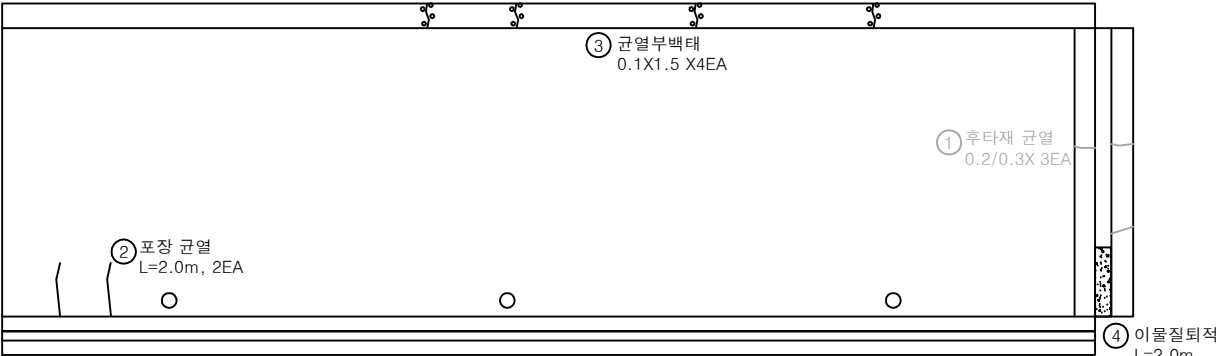
| 번호 | 구분 | 부재 | 손상내용 | 손상현황 | | | | | | 비 고 |
|---|---|---|---|---|---|---|---|---|---|---|
| 1 | 19하 | 신축이음 | 후타재 균열 | 0.2 | 0.3 | | 0.90 | m | 3 | 21#후타재 |
| 2 | 19하 | 교면포장 | 포장 균열 | | 2.0 | | 4.00 | m | 2 | |
| 3 | 23하 | 중분대 | 균열부백태 | | 0.1 | 1.5 | 0.60 | m | 4 | |

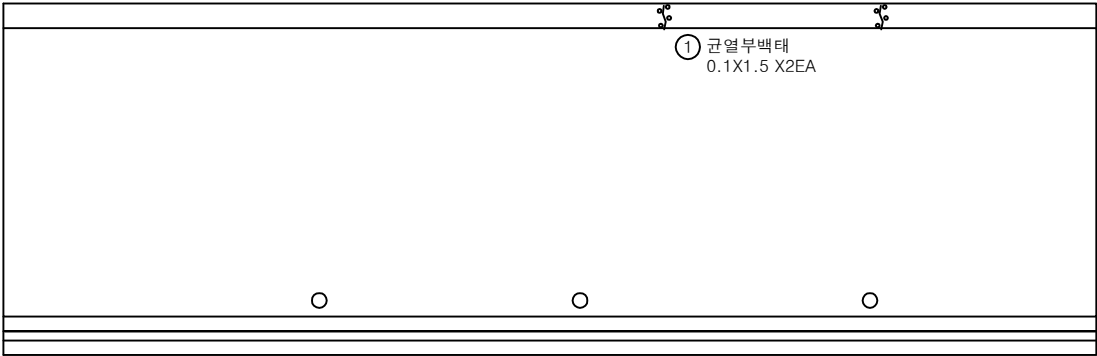
| 번호 | 구분 | 부재 | 손상내용 | 손상현황 | | | | | | 비 고 |
|---|---|---|---|---|---|---|---|---|---|---|
| 1 | 23하 | 중분대 | 균열부백태 | | 0.1 | 1.5 | 0.30 | ㎡ | 2 | |

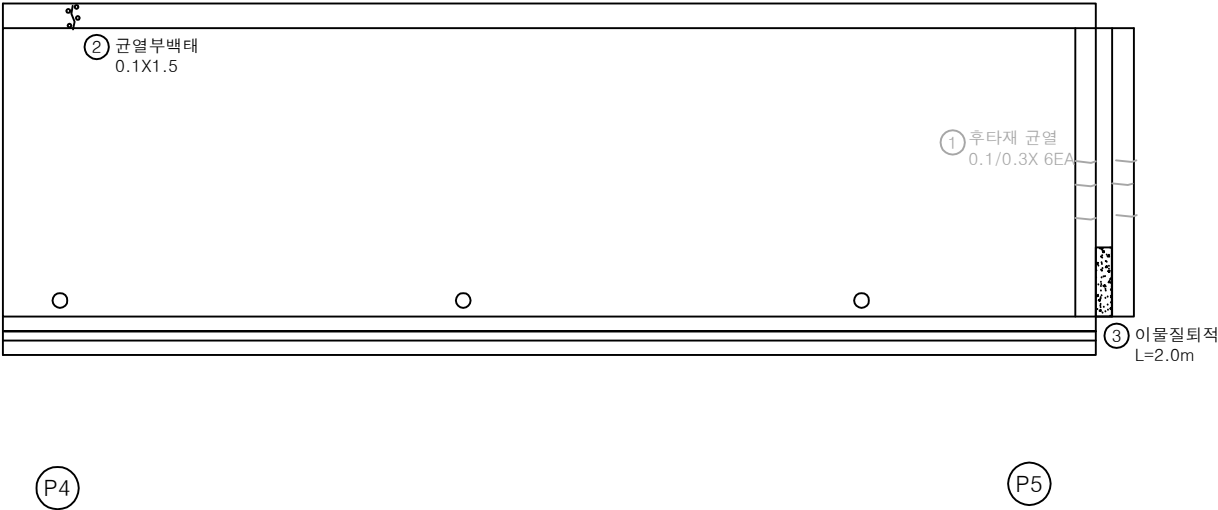
| 번호 | 구분 | 부재 | 손상내용 | 손상현황 | | | | | | 비 고 |
|---|---|---|---|---|---|---|---|---|---|---|
| 1 | 19하 | 신속이음 | 후타재 균열 | 0.1 | 0.3 | | 1.60 | m | 6 | 21호보수 |
| 2 | 23하 | 중분대 | 균열부백태 | | 0.1 | 1.5 | 0.15 | m <sup>2</sup> | 1 | |

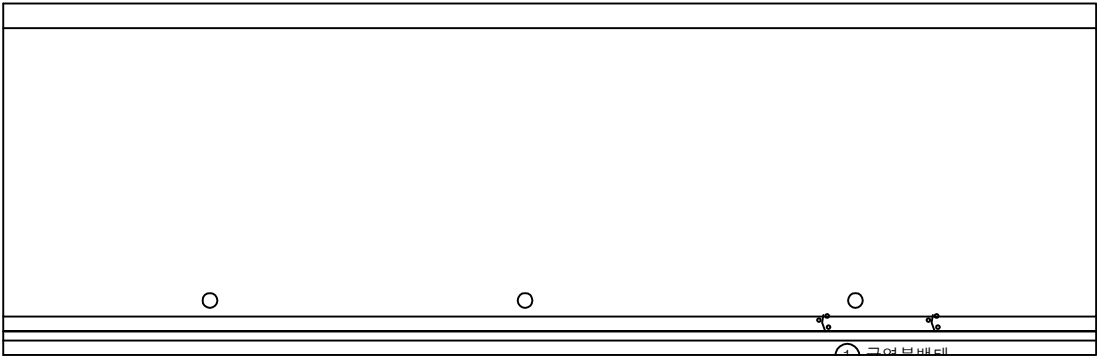
| 번호 | 구분 | 부재 | 손상내용 | 손상현황 | | | | | | 비 고 |
|---|---|---|---|---|---|---|---|---|---|---|
| 1 | 23하 | 방호벽 | 균열부백대 | | 0.1 | 1.2 | 0.24 | m <sup>2</sup> | 2 | |

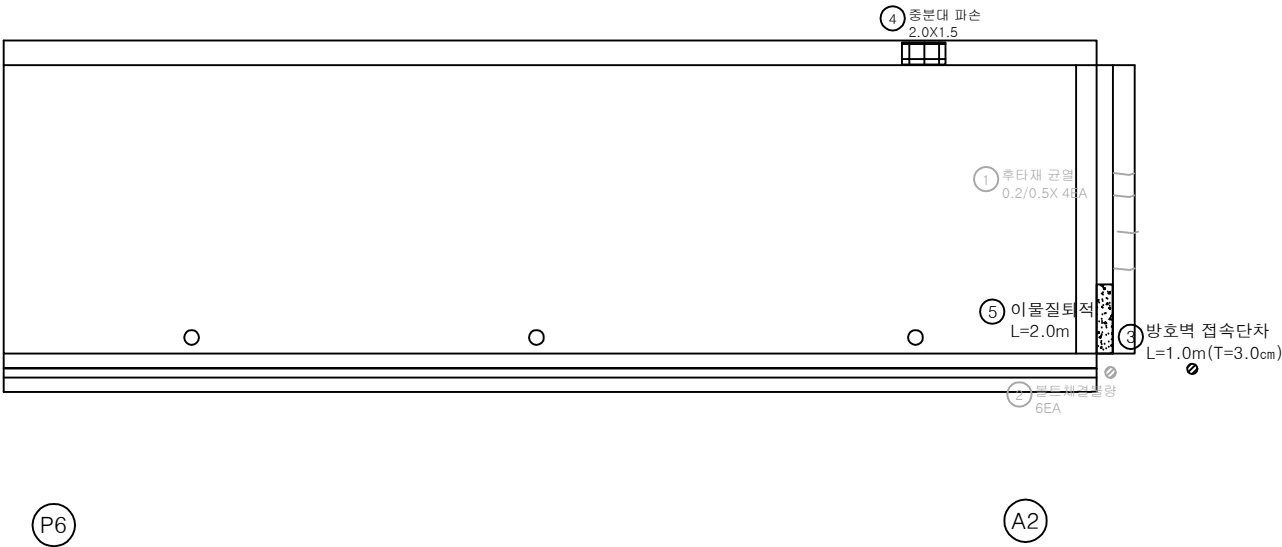
| 번호 | 구분 | 부재 | 손상내용 | 손상현황 | | | | | | 비 고 |
|---|---|---|---|---|---|---|---|---|---|---|
| 1 | 19하 | 신속이음 | 후타재 균열 | 0.2 | 0.5 | | 2.00 | m | 4 | 21% 보수 |

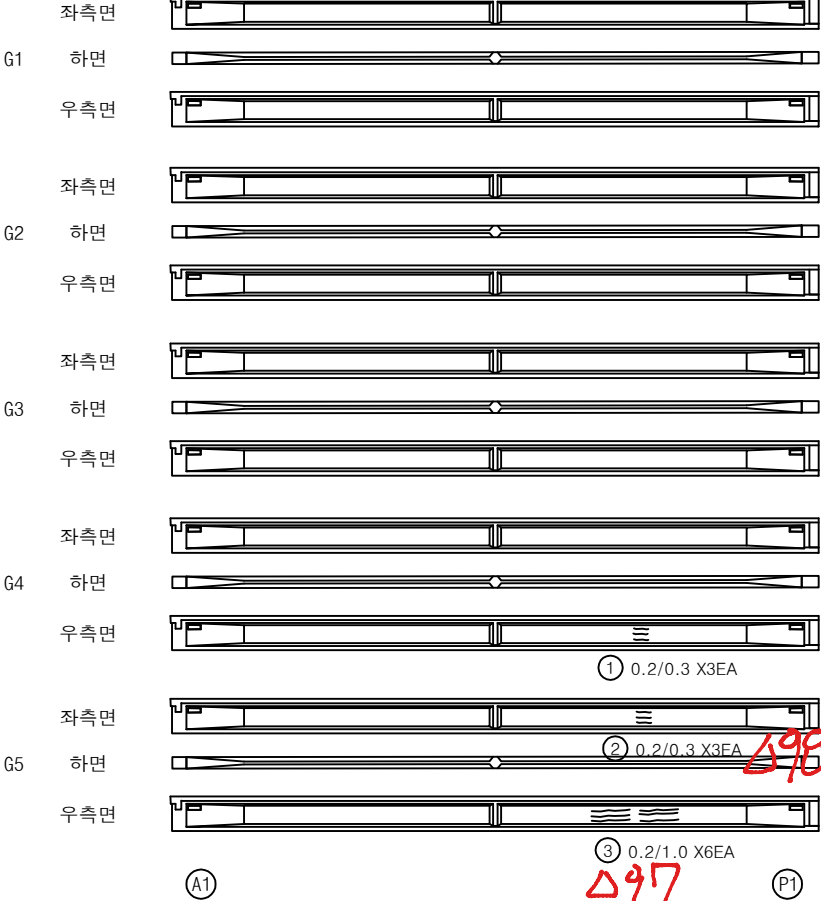
| 번호 | 구분 | 부재 | 손상내용 | 손상현황 | | | | | | 비 고 |
|---|---|---|---|---|---|---|---|---|---|---|
| 1 | 23하 | 거더 | 균열(0.3mm미만) | 0.2 | 0.3 | | 0.90 | m | 3 | |
| 2 | 23하 | 거더 | 균열(0.3mm미만) | 0.2 | 0.3 | | 0.90 | m | 3 | |
| 3 | 23하 | 거더 | 균열(0.3mm미만) | 0.2 | 1.0 | | 6.00 | m | 6 | |

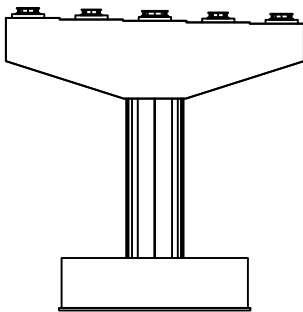
① 볼트 부식  
20EA
