상주영천고속도로 2024~2025년 시설물 안전점검 용역  
(2024년 상반기 정기안전점검)

# 외 관 조 사 망 도

금매교

2024.06

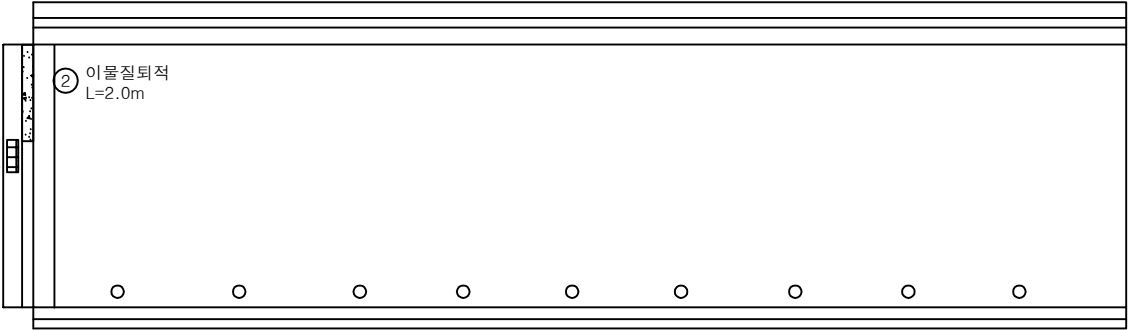
- ① 방호벽접속부파손  
0.1X0.3
- ② 이물질퇴적  
L=2.0m
- ③ 후타재 파손  
0.1X1.0

| 번호 | 구분 | 부재 | 손상내용 | 손상현황 | | | | | | 비 고 |
|---|---|---|---|---|---|---|---|---|---|---|
| 1 | 19하 | 방호벽 | 방호벽 접속부 파손 | | 0.1 | 0.3 | 0.03 | m <sup>2</sup> | 1 | |
| 2 | 19하 | 신속이음 | 이물질퇴적 | | 2.0 | | 2.00 | m | 1 | |
| 3 | 23하 | 신속이음 | 후타재 파손 | | 0.1 | 1.0 | 0.10 | m <sup>2</sup> | 1 | |

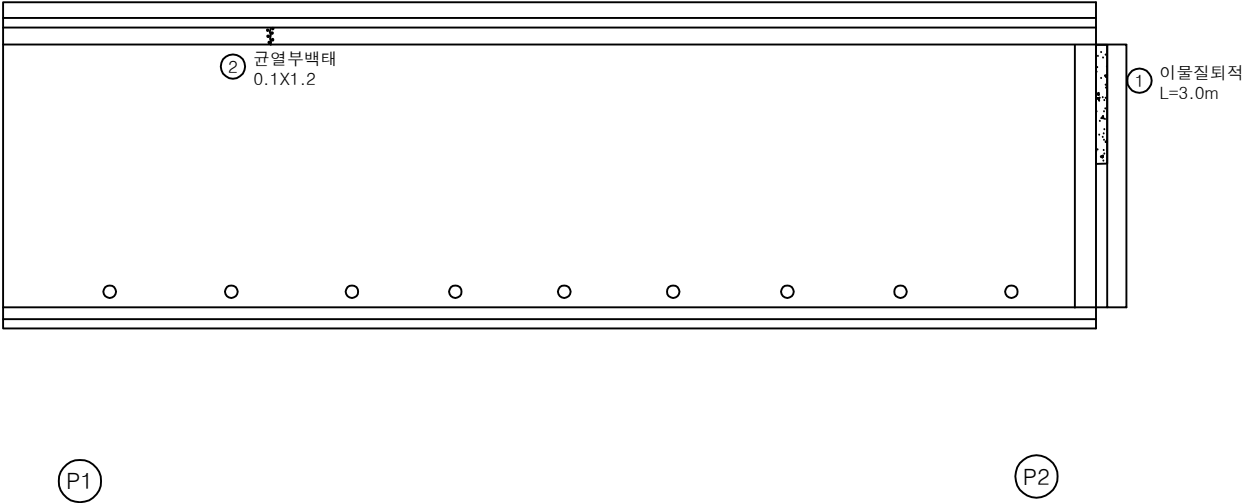
02

| 번호 | 구분 | 부재 | 손상내용 | 손상현황 | | | | | | 비 고 |
|---|---|---|---|---|---|---|---|---|---|---|
| 1 | 19하 | 신속이음 | 이물질퇴적 | | 3.0 | | 3.00 | m | 1 | |
| 2 | 23하 | 방호벽 | 균열부백태 | | 0.1 | 1.2 | 0.12 | m <sup>2</sup> | 1 | |

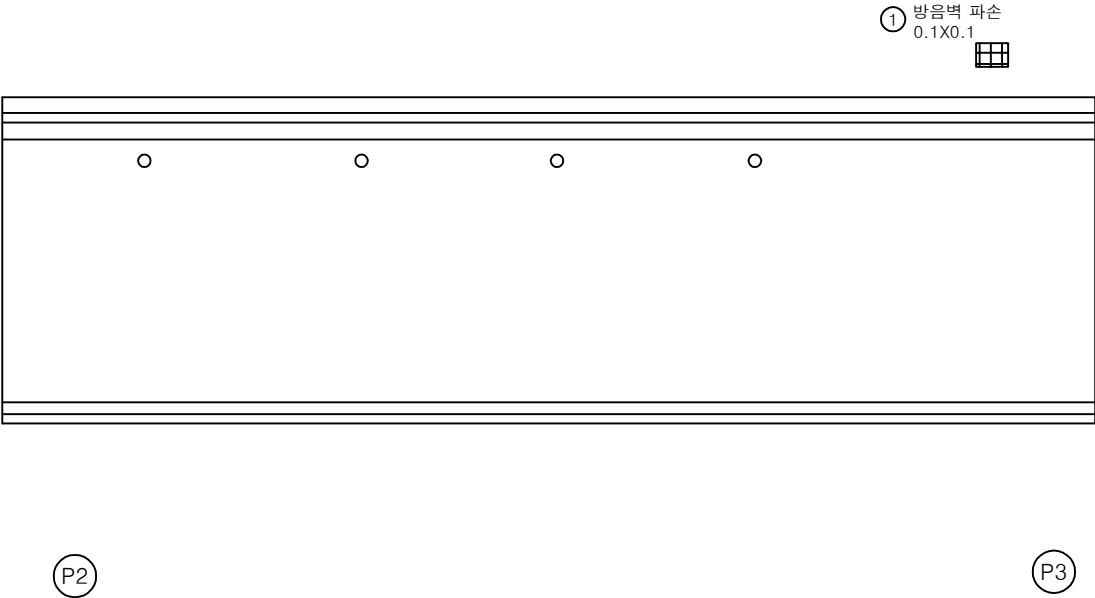
03

| 번호 | 구분 | 부재 | 손상내용 | 손상현황 | | | | | | 비 고 |
|---|---|---|---|---|---|---|---|---|---|---|
| 1 | 19하 | 방호벽 | 방음벽 파손 | | 0.1 | 0.1 | 0.01 | ㎡ | 1 | |

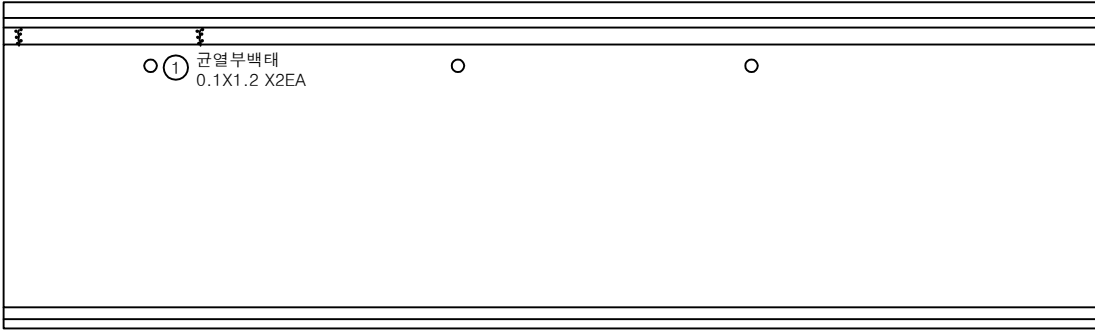
| 도면번호 | 04 |

| 번호 | 구분 | 부재 | 손상내용 | 손상현황 | | | | | | 비 고 |
|---|---|---|---|---|---|---|---|---|---|---|
| 1 | 23하 | 방호벽 | 균열부백태 | | 0.1 | 1.2 | 0.24 | m <sup>2</sup> | 2 | |

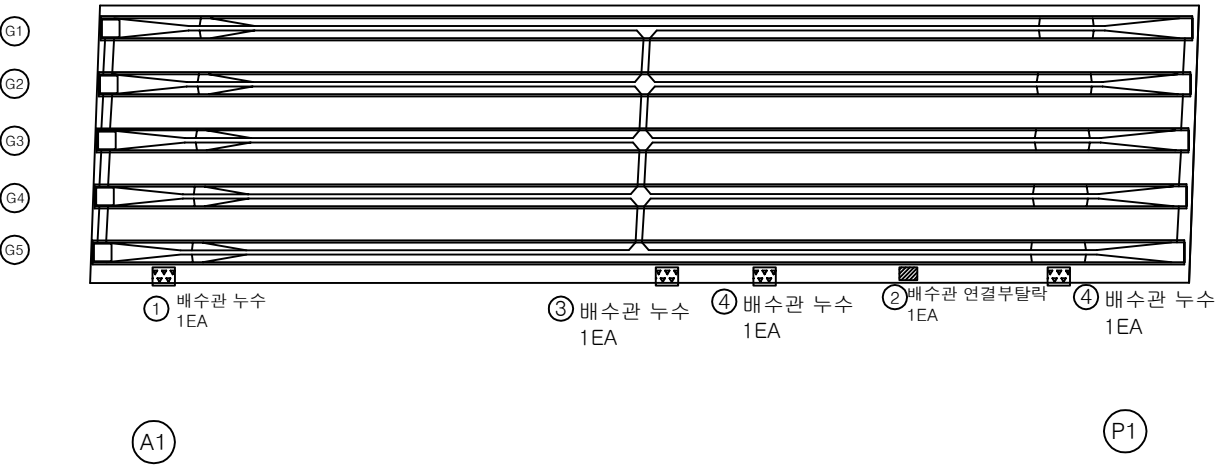
| 번호 | 구분 | 부재 | 손상내용 | 손상현황 | | | | | | 비 고 |
|---|---|---|---|---|---|---|---|---|---|---|
| 1 | 19하 | 배수시설 | 배수관 누수 | | | | 1.00 | EA | 1 | |
| 3 | 21하 | 배수시설 | 배수관 누수 | | | | 1.00 | EA | 1 | |
| 4 | 21하 | 배수시설 | 배수관 누수 | | | | 1.00 | EA | 1 | |
| 5 | 23하 | 배수시설 | 배수관 누수 | | | | 1.00 | EA | 1 | |

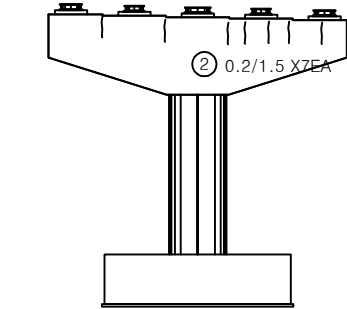
① 볼트 부식  
20EA

| 번호 | 구분 | 부재 | 손상내용 | 손상현황 | | | | | | 비고 |
|---|---|---|---|---|---|---|---|---|---|---|
| 1 | 19하 | 교량받침 | 볼트 부식 | | | | 20.00 | EA | 20 | |
| 2 | 23하 | 교각 | 균열(0.3mm미만) | 0.2 | 1.5 | | 10.50 | m | 7 | |

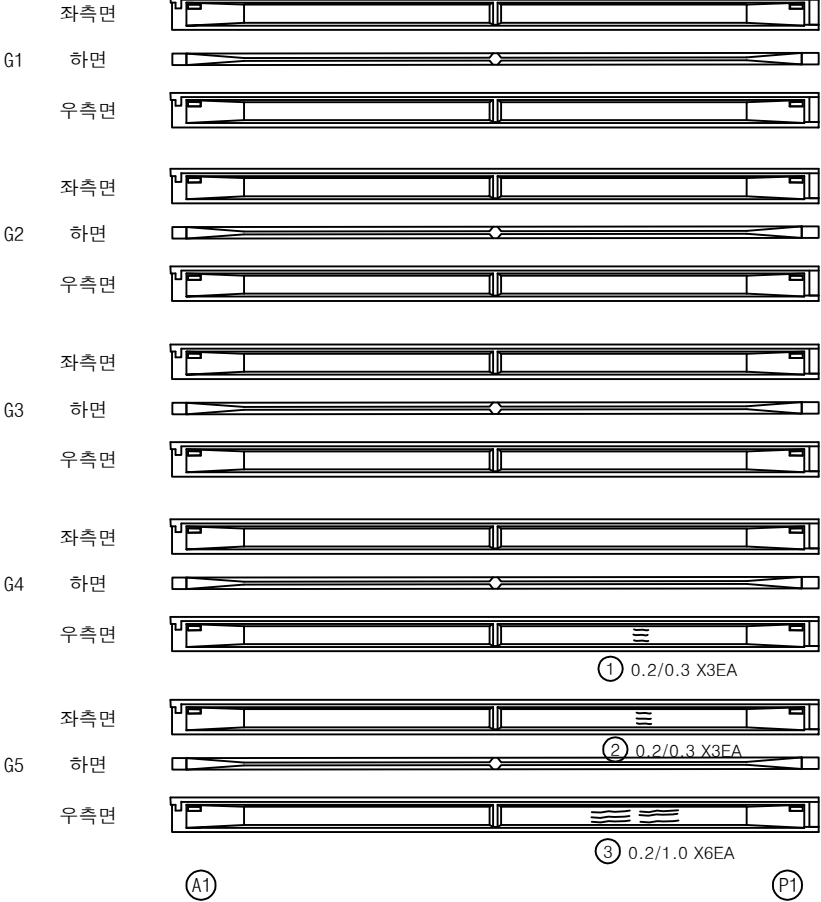
| 도면번호 | 14 |

| 번호 | 구분 | 부재 | 손상내용 | 손상현황 | | | | | | 비 고 |
|---|---|---|---|---|---|---|---|---|---|---|
| 1 | 23하 | 거더 | 균열(0.3mm미만) | 0.2 | 0.3 | | 0.90 | m | 3 | |
| 2 | 23하 | 거더 | 균열(0.3mm미만) | 0.2 | 0.3 | | 0.90 | m | 3 | |
| 3 | 23하 | 거더 | 균열(0.3mm미만) | 0.2 | 1.0 | | 6.00 | m | 6 | |

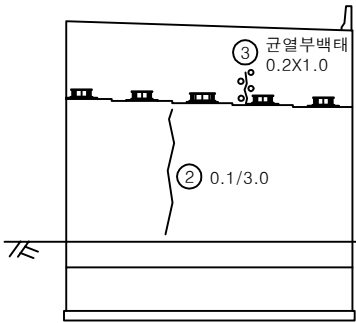
| 번호 | 구분 | 부재 | 손상내용 | 손상현황 | | | | | | 비 고 |
|---|---|---|---|---|---|---|---|---|---|---|
| 1 | 19하 | 교량받침 | 볼트 부식 | | | | 20.00 | EA | 20 | |
| 2 | 21하 | 교대 | 균열(0.3mm미만) | 0.1 | 3.0 | | 3.00 | m | 1 | |
| 3 | 23하 | 교대 | 균열부백태 | | 0.2 | 1.0 | 0.20 | m <sup>2</sup> | 1 | |

① 볼트 부식  
20EA

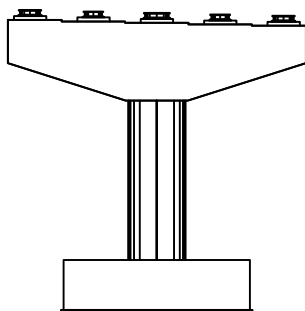
① 볼트 부식  
20EA
