상주영천고속도로 2024~2025년 시설물 안전점검 용역  
(2024년 상반기 정기안전점검)

# 외 관 조 사 망 도

가호교

2024.06

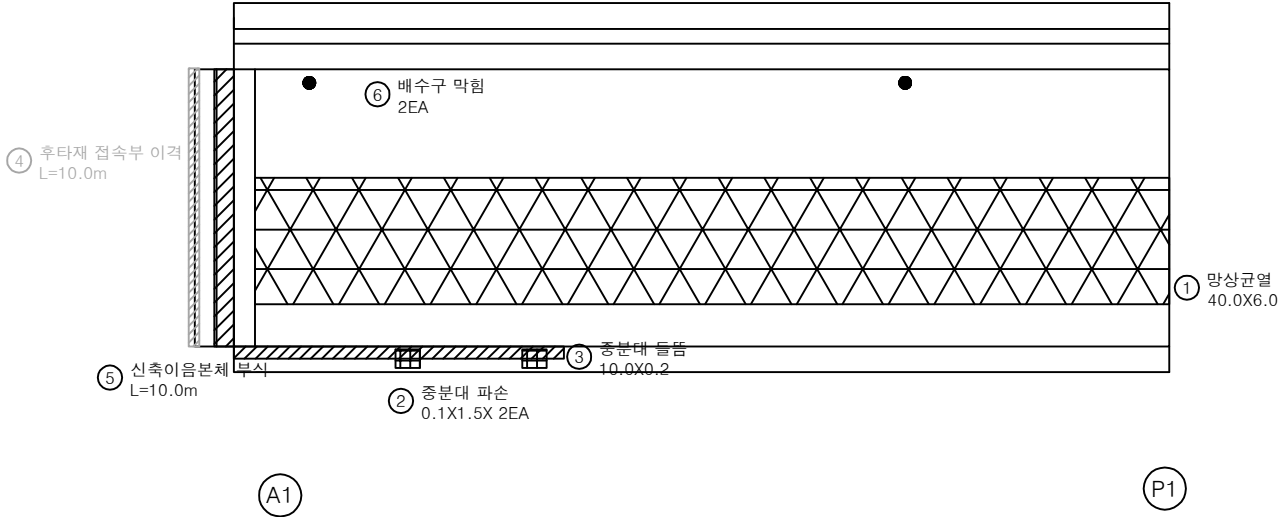
| 도면번호 | 01 |

| 번호 | 구분 | 부재 | 손상내용 | 손상현황 | | | | | | 비 고 |
|---|---|---|---|---|---|---|---|---|---|---|
| 1 | 19하 | 교면포장 | 포장 망상균열 | | 40.0 | 6.0 | 240.00 | ㎡ | 1 | |
| 2 | 19하 | 중분대 | 중분대 파손 | | 0.1 | 1.5 | 0.30 | ㎡ | 2 | |
| 3 | 19하 | 중분대 | 중분대 들뜸 | | 10.0 | 0.2 | 2.00 | ㎡ | 1 | |
| 4 | 19하 | 교면포장 | 후타재 접속부 이격 | | 10.0 | | 10.00 | m | 1 | 21영남고속도로 |
| 5 | 21하 | 신축이음 | 본체 부식 | | 10.0 | | 10.00 | m | 1 | |
| 6 | 23하 | 배수시설 | 배수구 막힘 | | | | 2.00 | EA | 2 | |

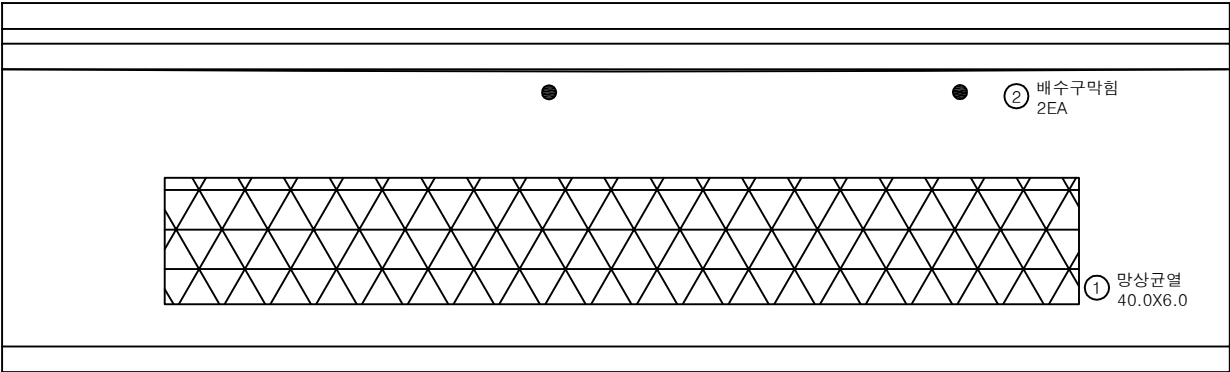
| 도 면 번 호 | 02 |

| 번호 | 구분 | 부재 | 손상내용 | 손상현황 | | | | | | 비 고 |
|---|---|---|---|---|---|---|---|---|---|---|
| 1 | 19하 | 교면포장 | 포장 망상균열 | | 40.0 | 6.0 | 240.00 | m <sup>2</sup> | 1 | |
| 2 | 19하 | 배수시설 | 배수구 막힘 | | | | 2.00 | EA | 2 | |

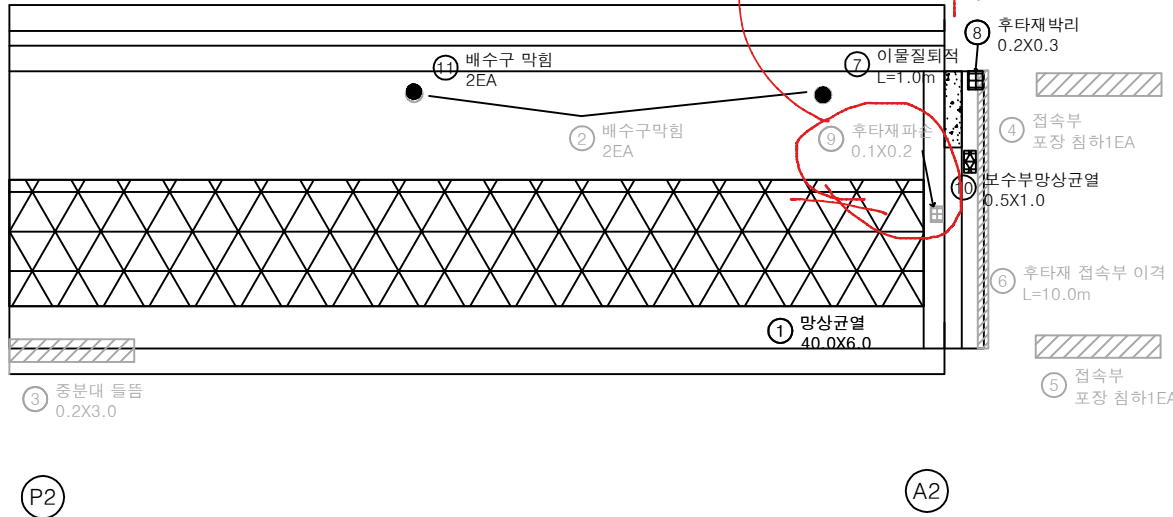
ID : 가호교 슬래브상면 S3 (상주방향)

| 번호 | 구분 | 부재 | 손상내용 | 손상현황 | | | | | | 비 고 |
|---|---|---|---|---|---|---|---|---|---|---|
| 1 | 19하 | 교면포장 | 포장 망상균열 | | 40.0 | 6.0 | 240.00 | m <sup>2</sup> | 1 | |
| 2 | 19하 | 배수시설 | 배수구 막힘 | | | | 2.00 | EA | 2 | 21하 보수 |
| 3 | 19하 | 중분대 | 중분대 들뜸 | 0.2 | 3.0 | 0.60 | | m <sup>2</sup> | 1 | 21하 보수 |
| 4 | 19하 | 교면포장 | 접속부 포장침하 | | | | 1.00 | EA | 1 | 23상 보수 |
| 5 | 19하 | 교면포장 | 접속부 포장침하 | | | | 1.00 | EA | 1 | 21상 보수 |
| 6 | 19하 | 교면포장 | 후타재 접속부 이격 | | 10.0 | | 10.00 | m | 1 | 21하 보수 |
| 7 | 19하 | 신축이음 | 이물질퇴적 | 1.0 | | | 1.00 | m | 1 | |
| 8 | 19하 | 신축이음 | 후타재 박리 | 0.2 | 0.3 | 0.06 | | m <sup>2</sup> | 1 | |
| 9 | 19하 | 신축이음 | 후타재 파손 | 0.1 | 0.2 | 0.02 | | m <sup>2</sup> | 1 | 21상 보수 |
| 10 | 21하 | 신축이음 | 보수부 망상균열 | 0.5 | 1.0 | 0.50 | | m <sup>2</sup> | 1 | |
| 11 | 23하 | 배수시설 | 배수구 막힘 | | | | 2.00 | EA | 2 | |
