상주영천고속도로 2024~2025년 시설물 안전점검 용역  
(2024년 상반기 정기안전점검)

# 외 관 조 사 망 도

가호교

2024.06

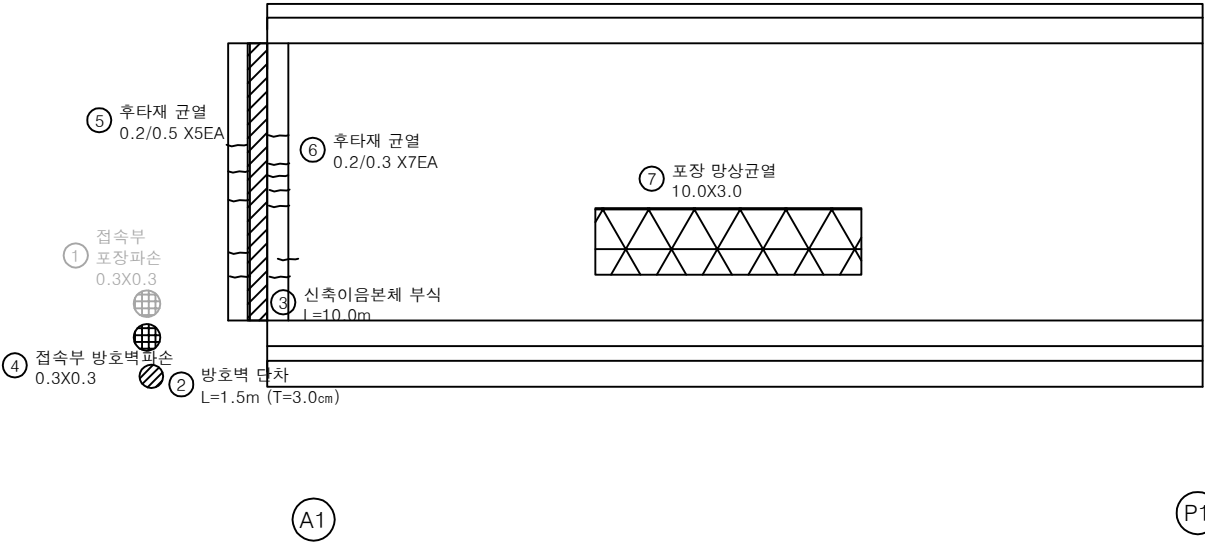
ID : 가호교 슬래브상면 S1 (영천방향)

| 번호 | 구분 | 부재 | 손상내용 | 손상현황 | | | | | | 비고 |
|---|---|---|---|---|---|---|---|---|---|---|
| 1 | 19하 | 교면포장 | 접속부 포장파손 | | 0.3 | 0.3 | 0.09 | ㎡ | 1 | 21하 보수 |
| 2 | 19하 | 방호벽 | 방호벽 단차 | | 1.5 | | 1.50 | m | 1 | (T=3.0cm) |
| 3 | 21하 | 신속이음 | 본체 부식 | | 10.0 | | 10.00 | m | 1 | |
| 4 | 21하 | 방호벽 | 접속부 방호벽 파손 | | 0.3 | 0.3 | 0.09 | ㎡ | 1 | |
| 5 | 23하 | 신속이음 | 후타재 균열 | 0.2 | 0.5 | | 2.50 | m | 5 | |
| 6 | 23하 | 신속이음 | 후타재 균열 | 0.2 | 0.3 | | 2.10 | m | 7 | |
| 7 | 23하 | 교면포장 | 포장 망상균열 | | 10.0 | 3.0 | 30.00 | ㎡ | 1 | |

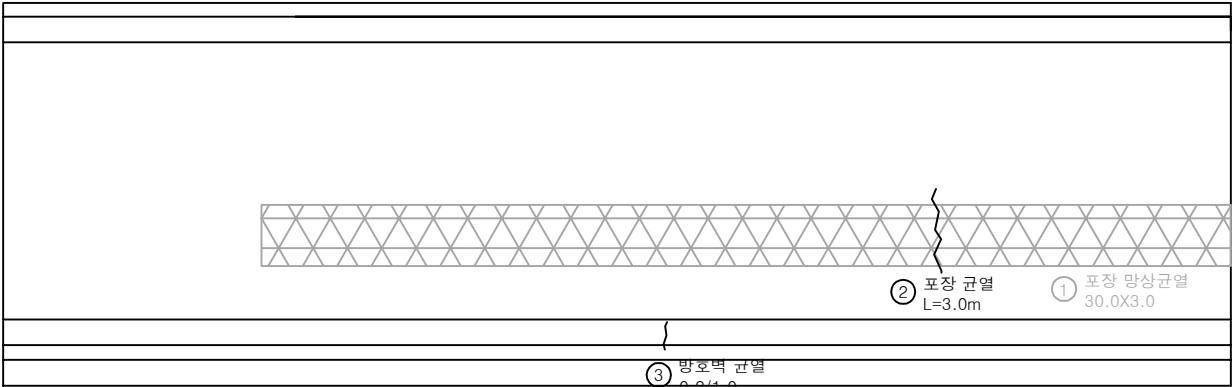
| 도 면 번 호 | 02 |

| 번호 | 구분 | 부재 | 손상내용 | 손상현황 | | | | | | 비 고 |
|---|---|---|---|---|---|---|---|---|---|---|
| 1 | 19하 | 교면포장 | 포장 망상균열 | | 30.0 | 3.0 | 90.00 | m <sup>2</sup> | 1 | 21층 보수 |
| 2 | 21하 | 교면포장 | 포장 균열 | | 3.0 | | 3.00 | m | 1 | |
| 3 | 23하 | 방호벽 | 방호벽 균열 | 0.2 | 1.0 | | 1.00 | m | 1 | |

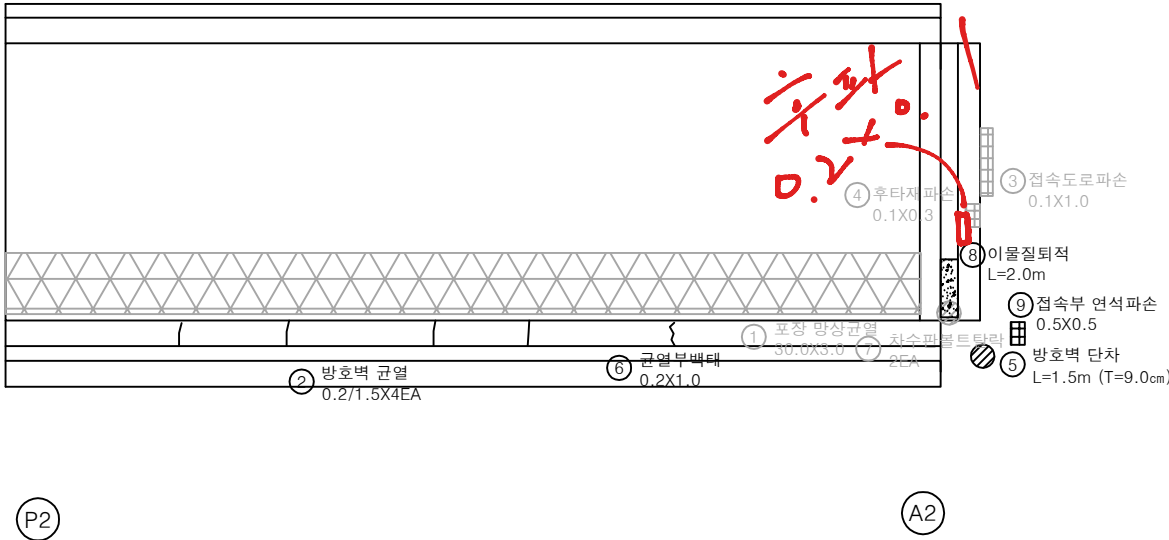
ID : 가호교 슬래브상면 S3 (영천방향)

| 번호 | 구분 | 부재 | 손상내용 | 손상현황 | | | | | | 비고 |
|---|---|---|---|---|---|---|---|---|---|---|
| 1 | 19하 | 교면포장 | 포장 망상균열 | 30.0 | 3.0 | 90.00 | ㎡ | | 1 | 21상 보수 |
| 2 | 19하 | 방호벽 | 방호벽 균열 | 0.2 | 1.5 | | 6.00 | m | 4 | |
| 3 | 19하 | 교면포장 | 접속도로 파손 | 0.1 | 1.0 | 0.10 | ㎡ | | 1 | 20상 보수 |
| 4 | 19하 | 신축이음 | 후타재 파손 | 0.1 | 0.3 | 0.03 | ㎡ | | 1 | 23상 보수 |
| 5 | 19하 | 방호벽 | 방호벽 단차 | | 1.5 | | 1.50 | m | 1 | (T=9.0cm) |
| 6 | 21하 | 방호벽 | 균열부백태 | 0.2 | 1.0 | 0.20 | ㎡ | | 1 | |
| 7 | 21하 | 신축이음 | 차수관 볼트탈락 | | | | 2.00 | EA | 2 | 22상 보수 |
| 8 | 23하 | 신축이음 | 이물질퇴적 | | 2.0 | | 2.00 | m | 1 | |
| 9 | 23하 | 방호벽 | 접속부 연석파손 | 0.5 | 0.5 | 0.25 | ㎡ | | 1 | |
