상주영천고속도로 2024~2025년 시설물 안전점검 용역  
(2024년 상반기 정기안전점검)

# 외 관 조 사 망 도

가호교

2024.06

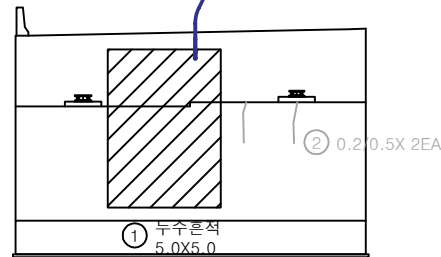
| 번호 | 구분 | 부재 | 손상내용 | 손상현황 | | | | | | 비 고 |
|---|---|---|---|---|---|---|---|---|---|---|
| 1 | 19하 | 교대 | 누수흔적 | | 5.0 | 5.0 | 25.00 | m | 1 | |
| 2 | 19하 | 교대 | 균열(0.3mm미만) | 0.2 | 0.5 | | 1.00 | m | 2 | 21상방수 |

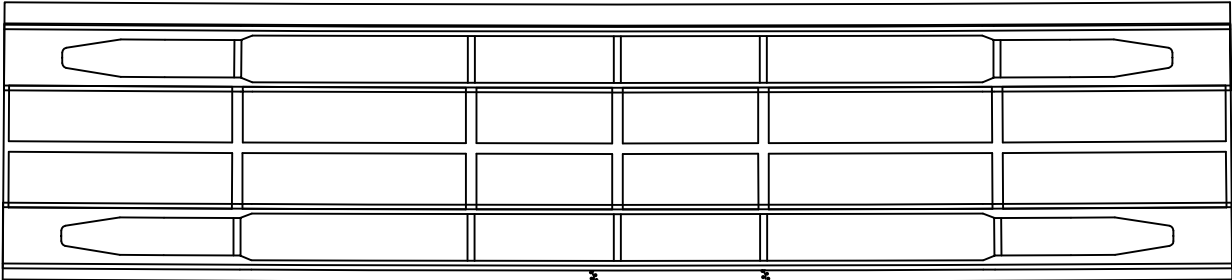
① 균열부백태  
0.2X1.0 X2EA

| 번호 | 구분 | 부재 | 손상내용 | 손상현황 | | | | | | 비 고 |
|---|---|---|---|---|---|---|---|---|---|---|
| 1 | 21하 | 바닥판 | 균열부백태 | | 0.2 | 1.0 | 0.40 | m <sup>2</sup> | 2 | |

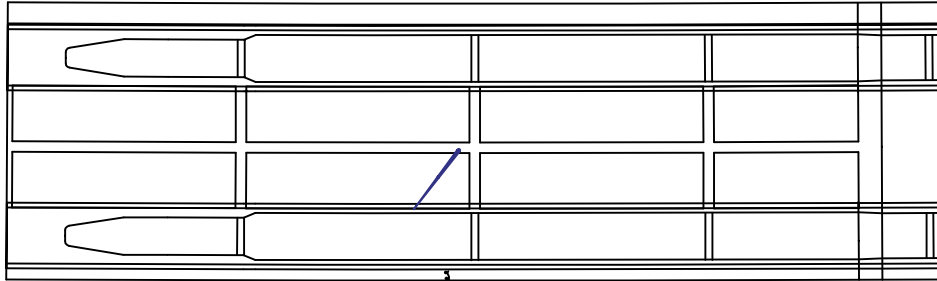
1 균열부백테  
0.2X1.0

| 번호 | 구분 | 부재 | 손상내용 | 손상현황 | | | | | | 비고 |
|---|---|---|---|---|---|---|---|---|---|---|
| 1 | 21하 | 바닥판 | 균열부백테 | | 0.2 | 1.0 | 0.20 | m <sup>2</sup> | 1 | |

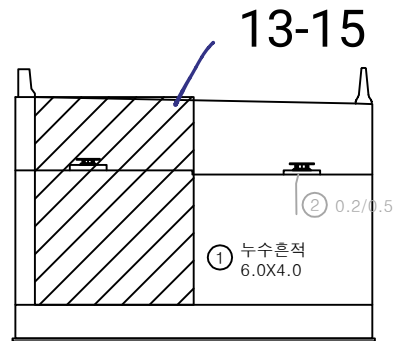
| 번호 | 구분 | 부재 | 손상내용 | 손상현황 | | | | | | 비고 |
|---|---|---|---|---|---|---|---|---|---|---|
| 1 | 198하 | 교대 | 누수흔적 | | 6.0 | 4.0 | 24.00 | m <sup>2</sup> | 1 | |
| 2 | 198하 | 교대 | 균열(0.3mm미만) | 0.2 | 0.5 | | 0.50 | m | 1 | 21상방수 |

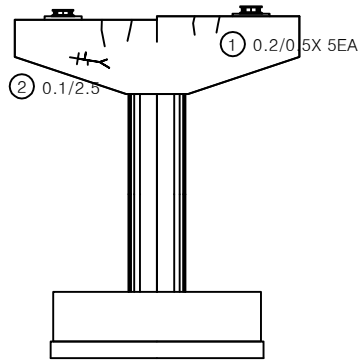
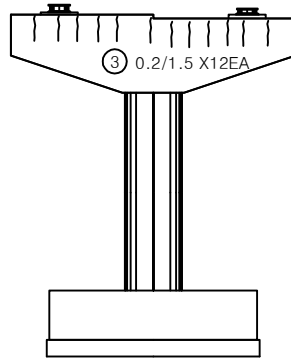
ID : 가호교 교각 P1 (영천방향)

| 번호 | 구분 | 부재 | 손상내용 | 손상현황 | | | | | | 비고 |
|---|---|---|---|---|---|---|---|---|---|---|
| 1 | 19하 | 교각 | 균열(0.3mm미만) | 0.2 | 0.5 | | 2.50 | m | 5 | |
| 2 | 19하 | 교각 | 균열(0.3mm미만) | 0.1 | 2.5 | | 2.50 | m | 1 | |
| 3 | 23하 | 교각 | 균열(0.3mm미만) | 0.2 | 1.5 | | 18.00 | m | 12 | |

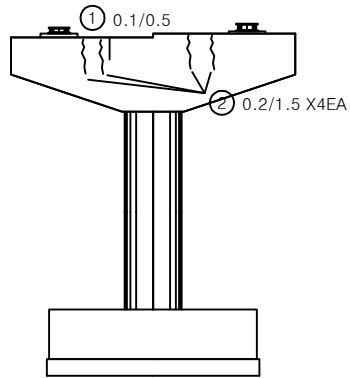
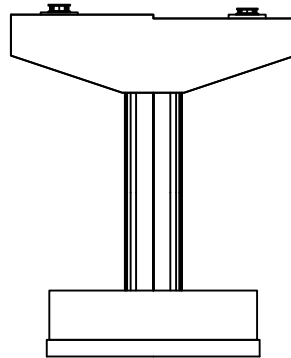
| 번호 | 구분 | 부재 | 손상내용 | 손상현황 | | | | | | 비고 |
|---|---|---|---|---|---|---|---|---|---|---|
| 1 | 198하 | 교각 | 균열(0.3mm미만) | 0.1 | 0.5 | | 0.50 | m | 1 | |
| 2 | 21하 | 교각 | 균열(0.3mm미만) | 0.2 | 1.5 | | 6.00 | m | 4 | |
