상주영천고속도로 2024~2025년 시설물 안전점검 용역  
(2024년 상반기 정기안전점검)

# 외 관 조 사 망 도

가호교

2024.06

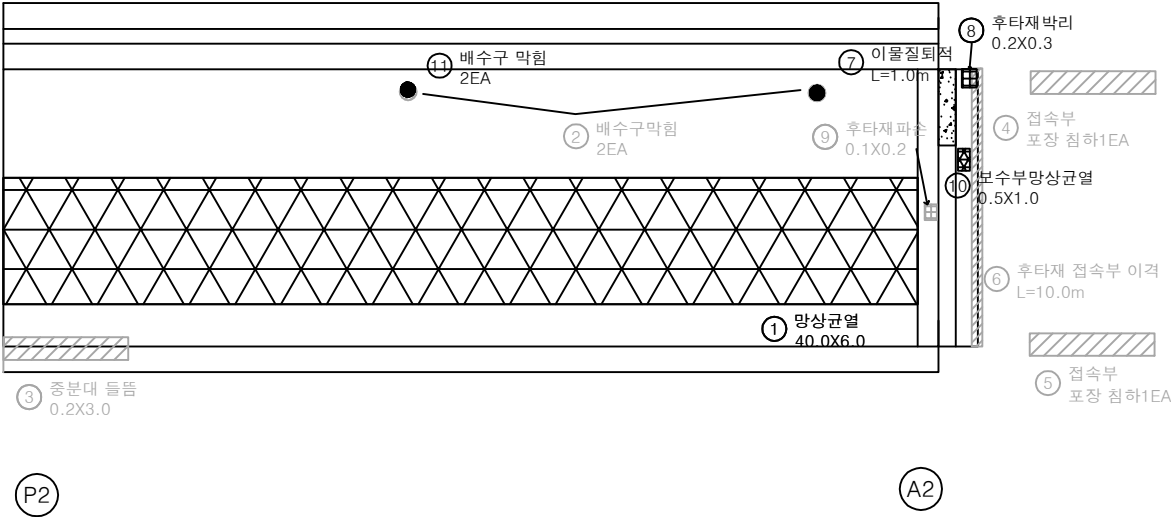
| 도 면 번 호 | 03 |

| 번호 | 구분 | 부재 | 손상내용 | 손상현황 | | | | | | 비 고 |
|---|---|---|---|---|---|---|---|---|---|---|
| 1 | 19하 | 교면포장 | 포장 망상균열 | | 40.0 | 6.0 | 240.00 | ㎡ | 1 | |
| 2 | 19하 | 배수시설 | 배수구 막힘 | | | | 2.00 | EA | 2 | 21하 보수 |
| 3 | 19하 | 중분대 | 중분대 들뜸 | | 0.2 | 3.0 | 0.60 | ㎡ | 1 | 21하 보수 |
| 4 | 19하 | 교면포장 | 접속부 포장침하 | | | | 1.00 | EA | 1 | 23상 보수 |
| 5 | 19하 | 교면포장 | 접속부 포장침하 | | | | 1.00 | EA | 1 | 21상 보수 |
| 6 | 19하 | 교면포장 | 후타재 접속부 이격 | | 10.0 | | 10.00 | m | 1 | 21하 보수 |
| 7 | 19하 | 신축이음 | 이물질 퇴적 | | 1.0 | | 1.00 | m | 1 | |
| 8 | 19하 | 신축이음 | 후타재 박리 | | 0.2 | 0.3 | 0.06 | ㎡ | 1 | |
| 9 | 19하 | 신축이음 | 후타재 파손 | | 0.1 | 0.2 | 0.02 | ㎡ | 1 | 21상 보수 |
| 10 | 21하 | 신축이음 | 보수부 망상균열 | | 0.5 | 1.0 | 0.50 | ㎡ | 1 | |
| 11 | 23하 | 배수시설 | 배수구 막힘 | | | | 2.00 | EA | 2 | |

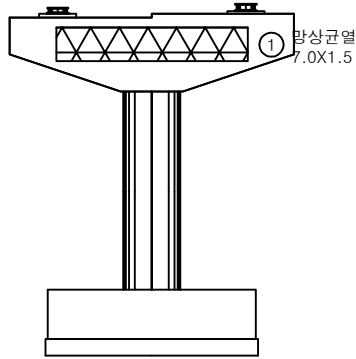
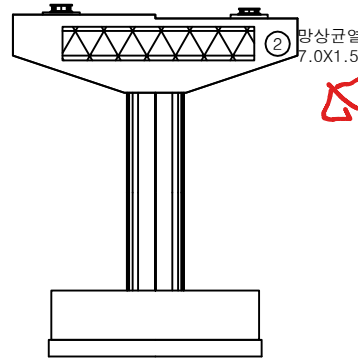
ID : 가호교 교각 P1 (상주방향)

| 번호 | 구분 | 부재 | 손상내용 | 손상현황 | | | | | | 비고 |
|---|---|---|---|---|---|---|---|---|---|---|
| 1 | 198하 | 교각 | 망상균열 | | 7.0 | 1.5 | 10.50 | m <sup>2</sup> | 1 | |
| 2 | 23하 | 교각 | 망상균열 | | 7.0 | 1.5 | 10.50 | m <sup>2</sup> | 1 | |

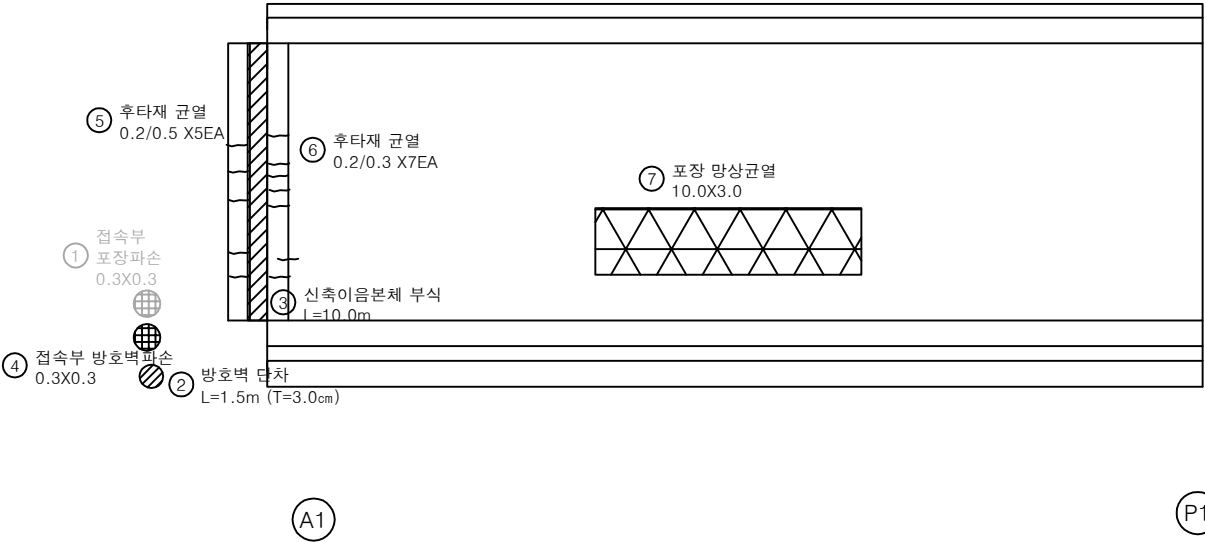
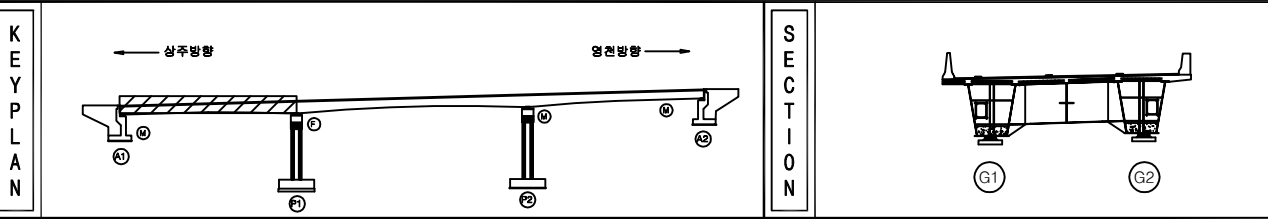
| | 부식 | 좌굴, 변형 | 기타 | 도면번호 | 01 |

| 번호 | 구분 | 부재 | 손상내용 | 손상현황 | | | | | | 비고 |
|---|---|---|---|---|---|---|---|---|---|---|
| 3 | 21하 | 신속이음 | 본체 부식 | | 10.0 | | 10.00 | m | 1 | |
| 5 | 23하 | 신속이음 | 후타재 균열 | 0.2 | 0.5 | | 2.50 | m | 5 | |
| 6 | 23하 | 신속이음 | 후타재 균열 | 0.2 | 0.3 | | 2.10 | m | 7 | |
| 7 | 23하 | 교면포장 | 포장 망상균열 | | 10.0 | 3.0 | 30.00 | ㎡ | 1 | |

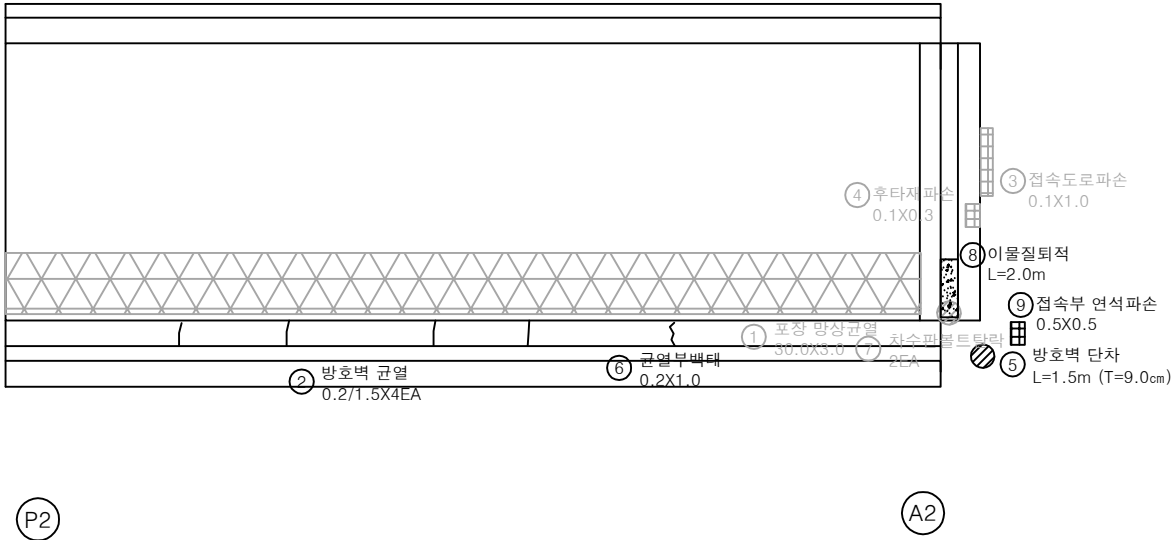
| 번호 | 구분 | 부재 | 손상내용 | 손상현황 | | | | | | 비 고 |
|---|---|---|---|---|---|---|---|---|---|---|
| 1 | 19하 | 교면포장 | 포장 망상균열 | 30.0 | 3.0 | 90.00 | ㎡ | | 1 | 21상 보수 |
| 2 | 19하 | 방호벽 | 방호벽 균열 | 0.2 | 1.5 | | 6.00 | m | 4 | |
| 6 | 21하 | 방호벽 | 균열부백태 | | 0.2 | 1.0 | 0.20 | ㎡ | 1 | |

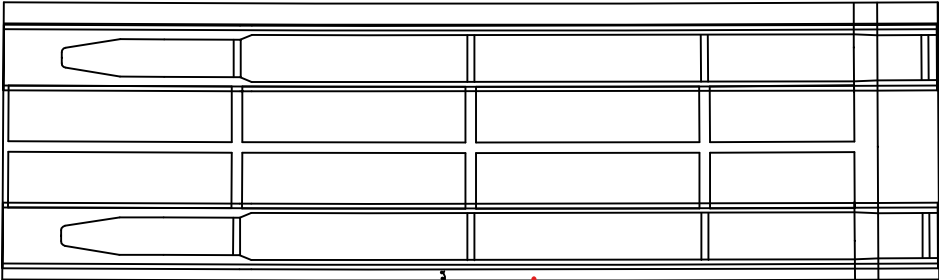
① 균열부백테  
0.2X1.0

| 번호 | 구분 | 부재 | 손상내용 | 손상현황 | | | | | | 비 고 |
|---|---|---|---|---|---|---|---|---|---|---|
| 1 | 21하 | 바닥판 | 균열부백테 | | 0.2 | 1.0 | 0.20 | m <sup>2</sup> | 1 | |

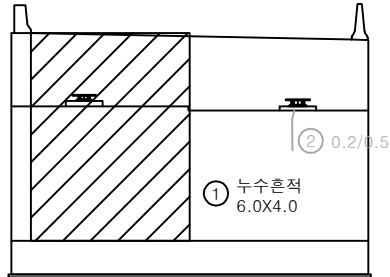
| 번호 | 구분 | 부재 | 손상내용 | 손상현황 | | | | | | 비고 |
|---|---|---|---|---|---|---|---|---|---|---|
| 1 | 198하 | 교대 | 누수흔적 | | 6.0 | 4.0 | 24.00 | m <sup>2</sup> | 1 | |
| 2 | 198하 | 교대 | 균열(0.3mm미만) | 0.2 | 0.5 | | 0.50 | m | 1 | 21상방주 |

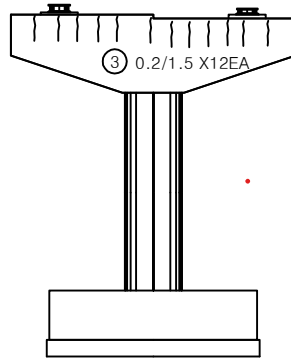
ID : 가호교 교각 P1 (영천방향)

| 번호 | 구분 | 부재 | 손상내용 | 손상현황 | | | | | | 비고 |
|---|---|---|---|---|---|---|---|---|---|---|
| 1 | 19하 | 교각 | 균열(0.3mm미만) | 0.2 | 0.5 | | 2.50 | m | 5 | |
| 2 | 19하 | 교각 | 균열(0.3mm미만) | 0.1 | 2.5 | | 2.50 | m | 1 | |
| 3 | 23하 | 교각 | 균열(0.3mm미만) | 0.2 | 1.5 | | 18.00 | m | 12 | |

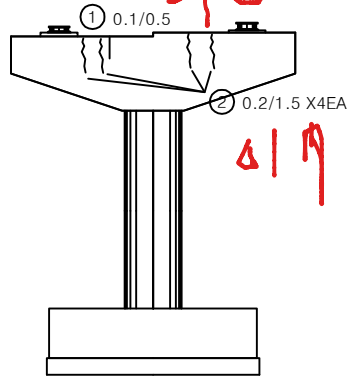
ID : 가호교 교각 P2 (영천방향)

| 번호 | 구분 | 부재 | 손상내용 | 손상현황 | | | | | | 비고 |
|---|---|---|---|---|---|---|---|---|---|---|
| 1 | 198하 | 교각 | 균열(0.3mm미만) | 0.1 | 0.5 | | 0.50 | m | 1 | |
| 2 | 21하 | 교각 | 균열(0.3mm미만) | 0.2 | 1.5 | | 6.00 | m | 4 | |
