상주영천고속도로 2024~2025년 시설물 안전점검 용역  
(2024년 상반기 정기안전점검)

# 외 관 조 사 망 도

가호교

2024.06

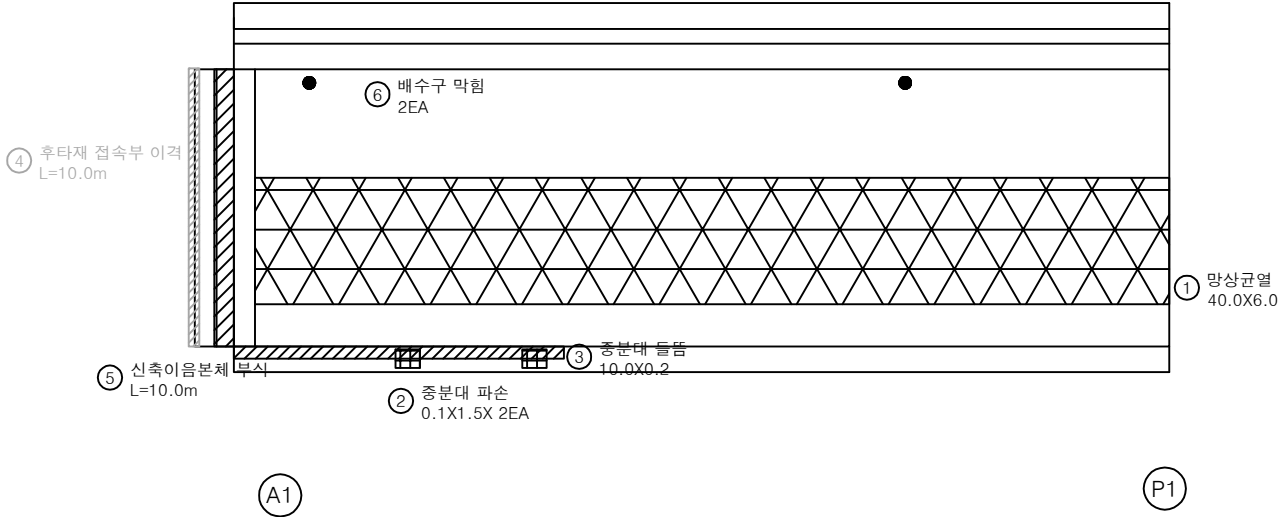
| 도면번호 | 01 |

| 번호 | 구분 | 부재 | 손상내용 | 손상현황 | | | | | | 비 고 |
|---|---|---|---|---|---|---|---|---|---|---|
| 1 | 19하 | 교면포장 | 포장 망상균열 | | 40.0 | 6.0 | 240.00 | ㎡ | 1 | |
| 2 | 19하 | 중분대 | 중분대 파손 | | 0.1 | 1.5 | 0.30 | ㎡ | 2 | |
| 3 | 19하 | 중분대 | 중분대 들뜸 | | 10.0 | 0.2 | 2.00 | ㎡ | 1 | |
| 4 | 19하 | 교면포장 | 후타재 접속부 이격 | | 10.0 | | 10.00 | m | 1 | 21현상부 |
| 5 | 21하 | 신축이음 | 본체 부식 | | 10.0 | | 10.00 | m | 1 | |
| 6 | 23하 | 배수시설 | 배수구 막힘 | | | | 2.00 | EA | 2 | |

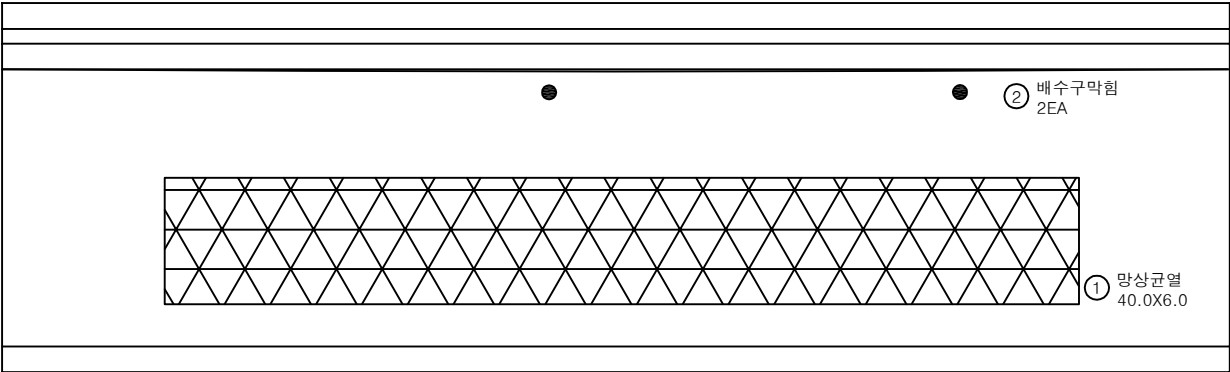
| 도 면 번 호 | 02 |

| 번호 | 구분 | 부재 | 손상내용 | 손상현황 | | | | | | 비 고 |
|---|---|---|---|---|---|---|---|---|---|---|
| 1 | 19하 | 교면포장 | 포장 망상균열 | | 40.0 | 6.0 | 240.00 | m <sup>2</sup> | 1 | |
| 2 | 19하 | 배수시설 | 배수구 막힘 | | | | 2.00 | EA | 2 | |

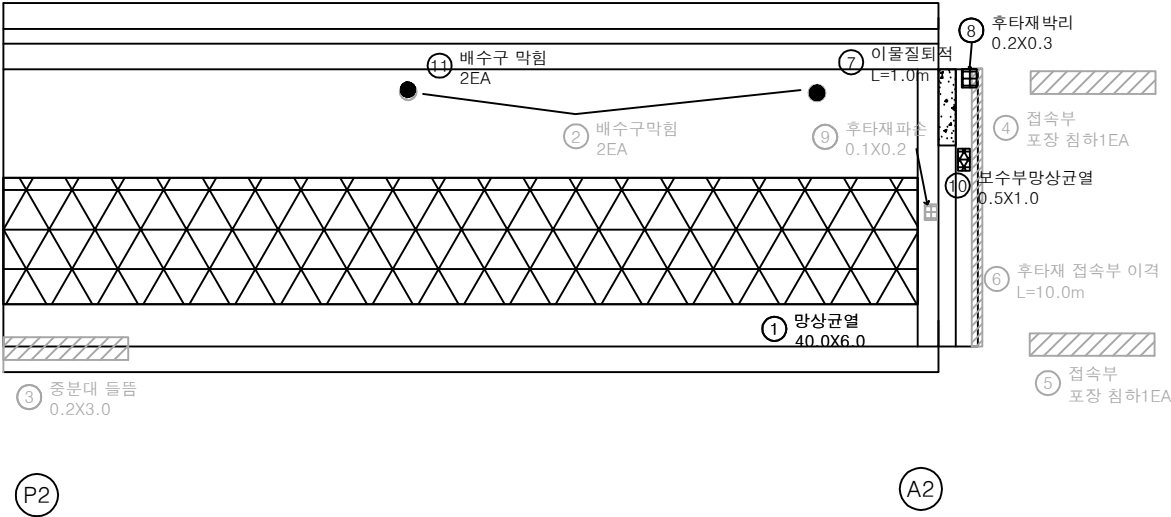
| 도면번호 | 03 |

| 번호 | 구분 | 부재 | 손상내용 | 손상현황 | | | | | | 비 고 |
|---|---|---|---|---|---|---|---|---|---|---|
| 1 | 19하 | 교면포장 | 포장 망상균열 | | 40.0 | 6.0 | 240.00 | ㎡ | 1 | |
| 2 | 19하 | 배수시설 | 배수구 막힘 | | | | 2.00 | EA | 2 | 21하 보수 |
| 3 | 19하 | 중분대 | 중분대 들뜸 | | 0.2 | 3.0 | 0.60 | ㎡ | 1 | 21하 보수 |
| 4 | 19하 | 교면포장 | 접속부 포장침하 | | | | 1.00 | EA | 1 | 23상 보수 |
| 5 | 19하 | 교면포장 | 접속부 포장침하 | | | | 1.00 | EA | 1 | 21상 보수 |
| 6 | 19하 | 교면포장 | 후타재 접속부 이격 | | 10.0 | | 10.00 | m | 1 | 21하 보수 |
| 7 | 19하 | 신축이음 | 이물침하 | | 1.0 | | 1.00 | m | 1 | |
| 8 | 19하 | 신축이음 | 후타재 박리 | | 0.2 | 0.3 | 0.06 | ㎡ | 1 | |
| 9 | 19하 | 신축이음 | 후타재 파손 | | 0.1 | 0.2 | 0.02 | ㎡ | 1 | 21상 보수 |
| 10 | 21하 | 신축이음 | 보수부 망상균열 | | 0.5 | 1.0 | 0.50 | ㎡ | 1 | |
| 11 | 23하 | 배수시설 | 배수구 막힘 | | | | 2.00 | EA | 2 | |

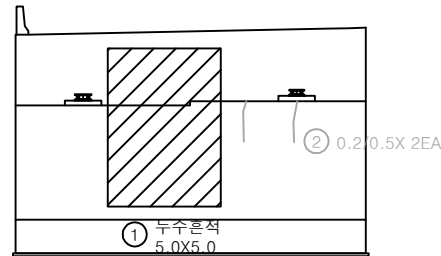
| 번호 | 구분 | 부재 | 손상내용 | 손상현황 | | | | | | 비 고 |
|---|---|---|---|---|---|---|---|---|---|---|
| 1 | 19하 | 교대 | 누수흔적 | | 5.0 | 5.0 | 25.00 | m <sup>2</sup> | 1 | |
| 2 | 19하 | 교대 | 균열(0.3mm미만) | 0.2 | 0.5 | | 1.00 | m | 2 | 21상방수 |

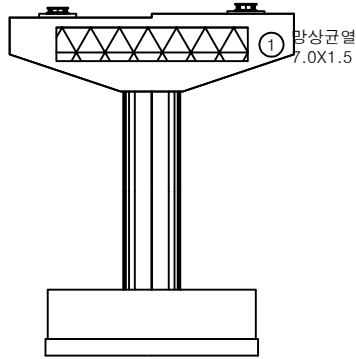
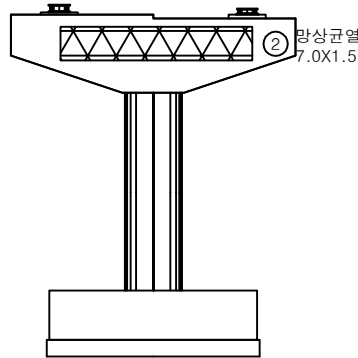
ID : 가호교 교각 P1 (상주방향)

| 번호 | 구분 | 부재 | 손상내용 | 손상현황 | | | | | | 비고 |
|---|---|---|---|---|---|---|---|---|---|---|
| 1 | 198하 | 교각 | 망상균열 | | 7.0 | 1.5 | 10.50 | m <sup>2</sup> | 1 | |
| 2 | 23하 | 교각 | 망상균열 | | 7.0 | 1.5 | 10.50 | m <sup>2</sup> | 1 | |

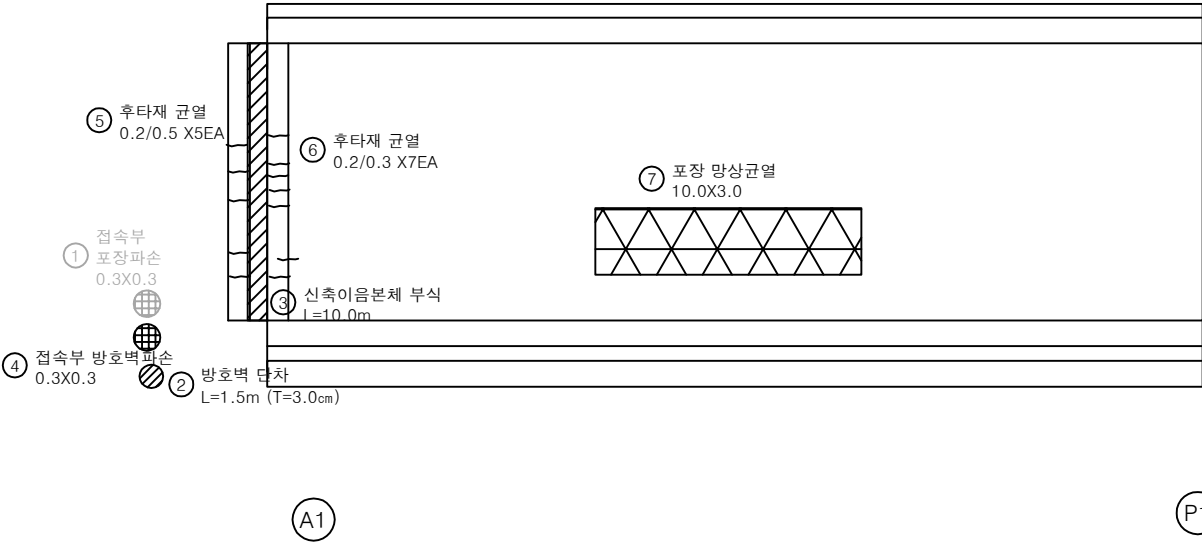
| 번호 | 구분 | 부재 | 손상내용 | 손상현황 | | | | | | 비 고 |
|---|---|---|---|---|---|---|---|---|---|---|
| 3 | 21하 | 신축이음 | 본체 부식 | | 10.0 | | 10.00 | m | 1 | |
| 5 | 23하 | 신축이음 | 후타재 균열 | 0.2 | 0.5 | | 2.50 | m | 5 | |
| 6 | 23하 | 신축이음 | 후타재 균열 | 0.2 | 0.3 | | 2.10 | m | 7 | |
| 7 | 23하 | 교면포장 | 포장 망상균열 | | 10.0 | 3.0 | 30.00 | m <sup>2</sup> | 1 | |

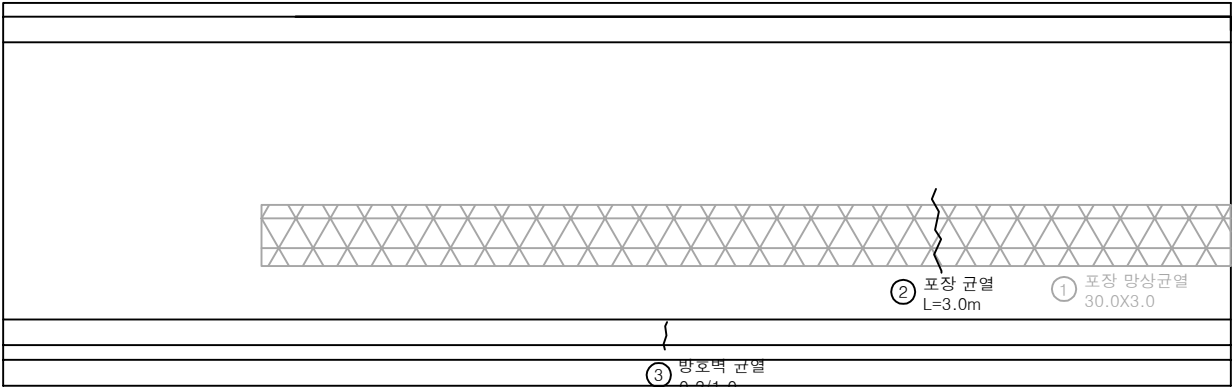
| 번호 | 구분 | 부재 | 손상내용 | 손상현황 | | | | | | 비 고 |
|---|---|---|---|---|---|---|---|---|---|---|
| 1 | 19하 | 교면포장 | 포장 망상균열 | | 30.0 | 3.0 | 90.00 | m <sup>2</sup> | 1 | 21층 30.0 |
| 2 | 21하 | 교면포장 | 포장 균열 | | 3.0 | | 3.00 | m | 1 | |
| 3 | 23하 | 방호벽 | 방호벽 균열 | 0.2 | 1.0 | | 1.00 | m | 1 | |

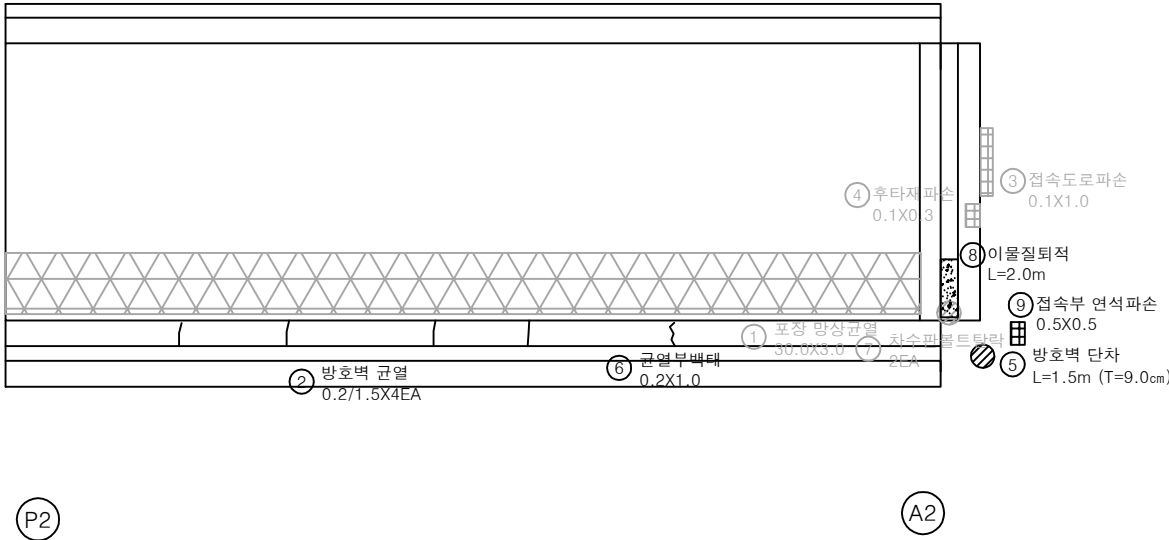
| 번호 | 구분 | 부재 | 손상내용 | 손상현황 | | | | | | 비 고 |
|---|---|---|---|---|---|---|---|---|---|---|
| 1 | 19하 | 교면포장 | 포장 망상균열 | 30.0 | 3.0 | 90.00 | ㎡ | | 1 | 21상 보수 |
| 2 | 19하 | 방호벽 | 방호벽 균열 | 0.2 | 1.5 | | 6.00 | m | 4 | |
| 6 | 21하 | 방호벽 | 균열부백태 | | 0.2 | 1.0 | 0.20 | ㎡ | 1 | |

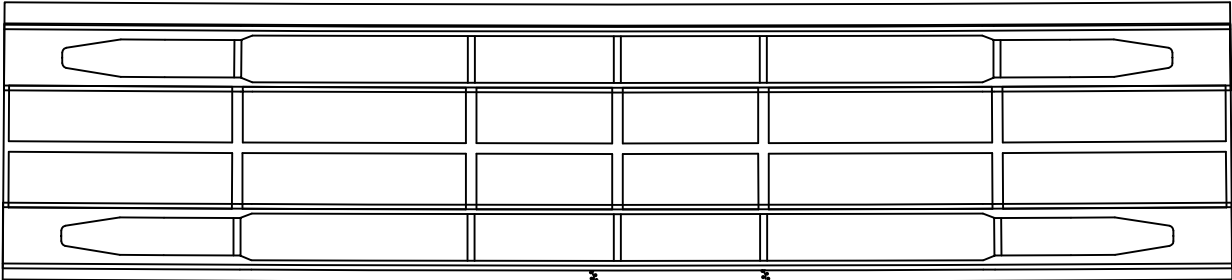
① 균열부백태  
0.2X1.0 X2EA

| 번호 | 구분 | 부재 | 손상내용 | 손상현황 | | | | | | 비 고 |
|---|---|---|---|---|---|---|---|---|---|---|
| 1 | 21하 | 바닥판 | 균열부백태 | | 0.2 | 1.0 | 0.40 | m <sup>2</sup> | 2 | |

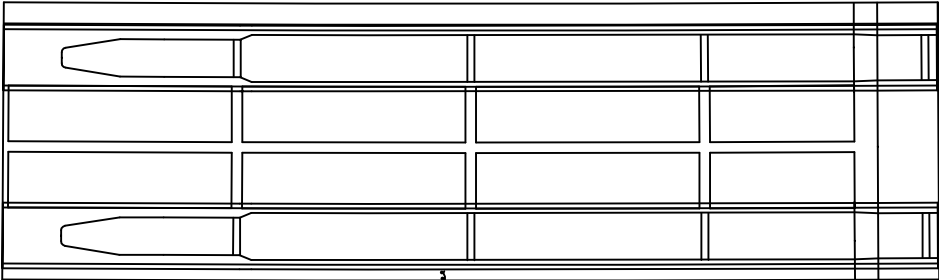
1 균열부백테  
0.2X1.0

| 번호 | 구분 | 부재 | 손상내용 | 손상현황 | | | | | | 비 고 |
|---|---|---|---|---|---|---|---|---|---|---|
| 1 | 21하 | 바닥판 | 균열부백테 | | 0.2 | 1.0 | 0.20 | m <sup>2</sup> | 1 | |

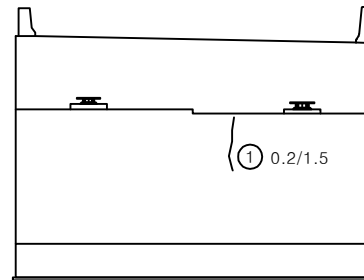
| 번호 | 구분 | 부재 | 손상내용 | 손상현황 | | | | | | 비 고 |
|---|---|---|---|---|---|---|---|---|---|---|
| 1 | 23하 | 교대 | 균열(0.3mm미만) | 0.2 | 1.5 | | 1.50 | m | 1 | |

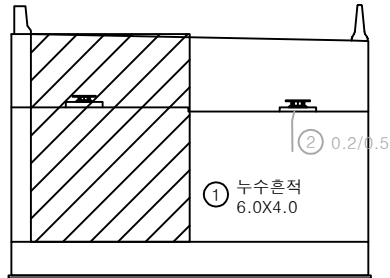
| 번호 | 구분 | 부재 | 손상내용 | 손상현황 | | | | | | 비고 |
|---|---|---|---|---|---|---|---|---|---|---|
| 1 | 198하 | 교대 | 누수흔적 | | 6.0 | 4.0 | 24.00 | m <sup>2</sup> | 1 | |
| 2 | 198하 | 교대 | 균열(0.3mm미만) | 0.2 | 0.5 | | 0.50 | m | 1 | 21상방주 |

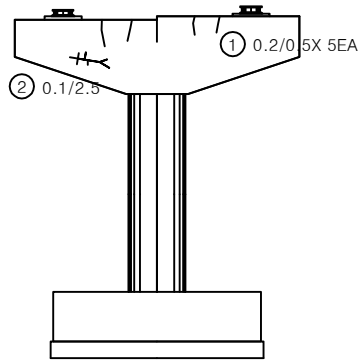
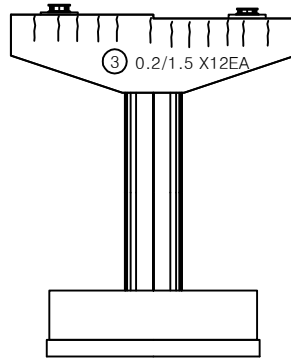
ID : 가호교 교각 P1 (영천방향)

| 번호 | 구분 | 부재 | 손상내용 | 손상현황 | | | | | | 비고 |
|---|---|---|---|---|---|---|---|---|---|---|
| 1 | 19하 | 교각 | 균열(0.3mm미만) | 0.2 | 0.5 | | 2.50 | m | 5 | |
| 2 | 19하 | 교각 | 균열(0.3mm미만) | 0.1 | 2.5 | | 2.50 | m | 1 | |
| 3 | 23하 | 교각 | 균열(0.3mm미만) | 0.2 | 1.5 | | 18.00 | m | 12 | |

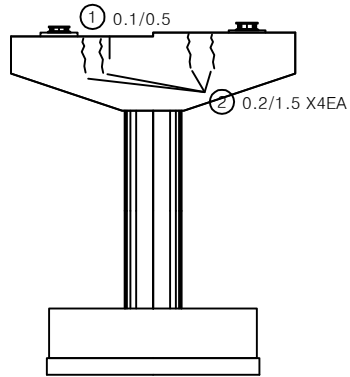
| 번호 | 구분 | 부재 | 손상내용 | 손상현황 | | | | | | 비고 |
|---|---|---|---|---|---|---|---|---|---|---|
| 1 | 198하 | 교각 | 균열(0.3mm미만) | 0.1 | 0.5 | | 0.50 | m | 1 | |
| 2 | 21하 | 교각 | 균열(0.3mm미만) | 0.2 | 1.5 | | 6.00 | m | 4 | |
