상주영천고속도로 2024~2025년 시설물 안전점검 용역  
(2024년 상반기 정기안전점검)

# 외 관 조 사 망 도

산성교

2024.06

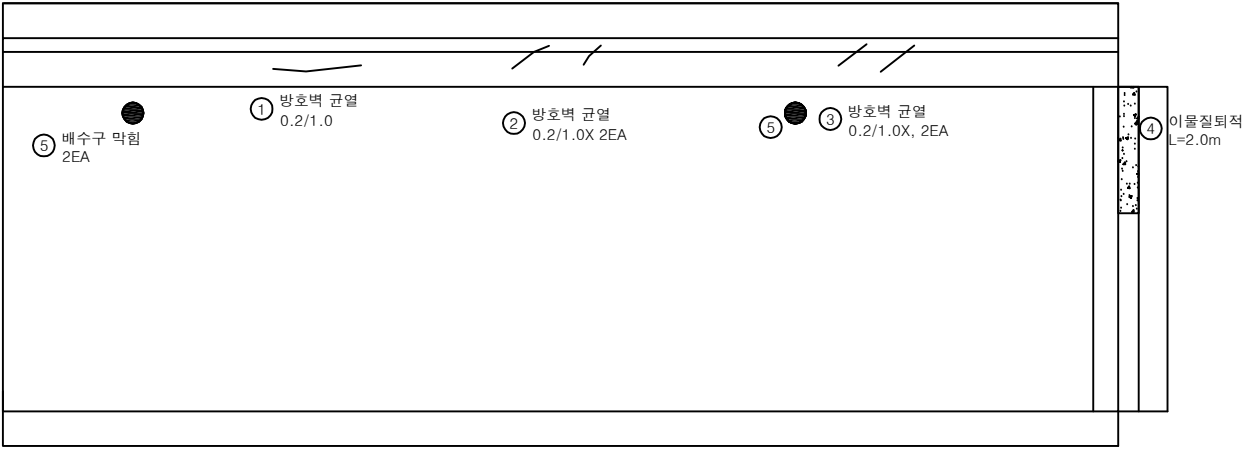
| 도면번호 | 03 |

| 번호 | 구분 | 부재 | 손상내용 | 손상현황 | | | | | | 비 고 |
|---|---|---|---|---|---|---|---|---|---|---|
| 1 | 19하 | 방호벽 | 방호벽 균열 | 0.2 | 1.0 | | 1.00 | m | 1 | |
| 2 | 19하 | 방호벽 | 방호벽 균열 | 0.2 | 1.0 | | 1.00 | m | 1 | |
| 3 | 19하 | 방호벽 | 방호벽 균열 | 0.2 | 1.0 | | 1.00 | m | 1 | |
| 4 | 19하 | 신속이음 | 이물질퇴적 | | 2.0 | | 2.00 | m | 1 | |
| 5 | 23하 | 배수시설 | 배수구 막힘 | | | | 2.00 | EA | 2 | |

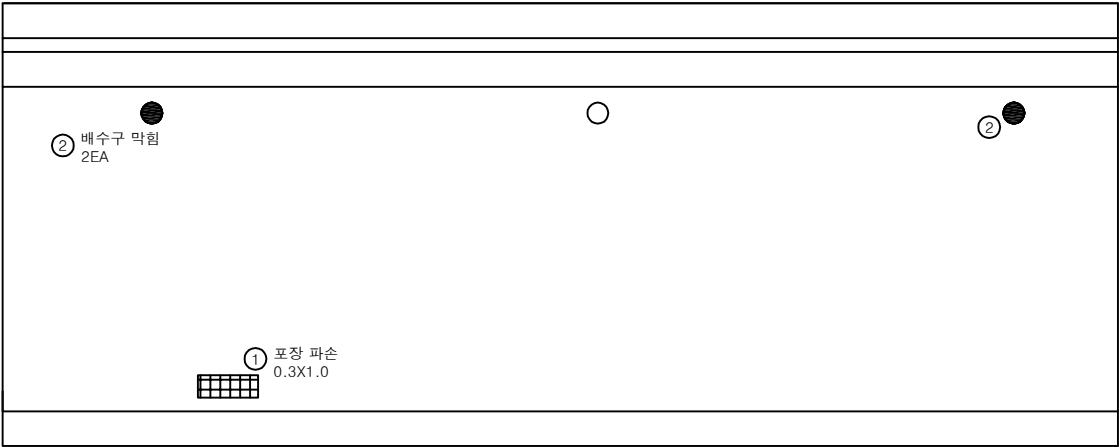
| 도 면 번 호 | 04 |

| 번호 | 구분 | 부재 | 손상내용 | 손상현황 | | | | | | 비 고 |
|---|---|---|---|---|---|---|---|---|---|---|
| 1 | 19하 | 교면포장 | 포장 파손 | | 0.3 | 1.0 | 0.30 | m <sup>2</sup> | 1 | |
| 2 | 23하 | 배수시설 | 배수구 막힘 | | | | 2.00 | EA | 2 | |

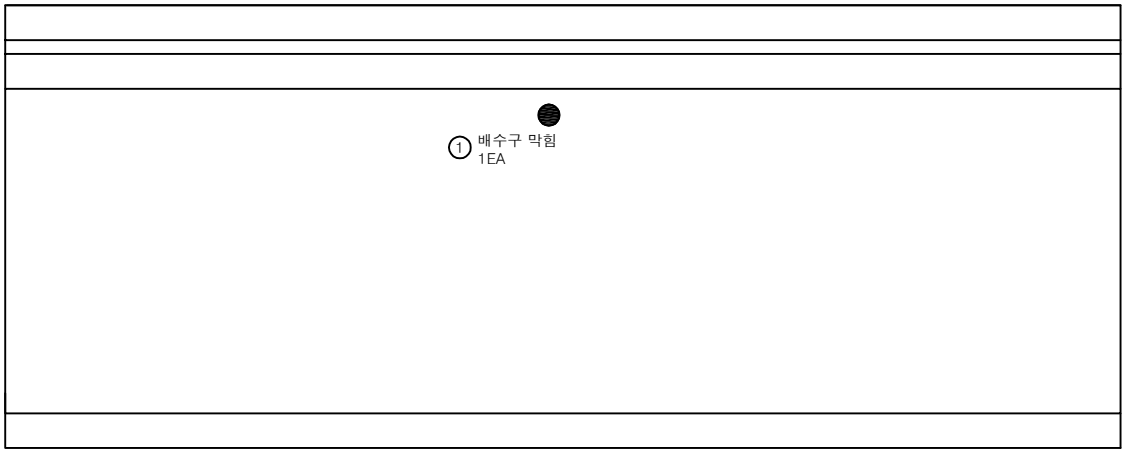
| 도 면 번 호 | 05 |

| 번호 | 구분 | 부재 | 손상내용 | 손상현황 | | | | | | 비 고 |
|---|---|---|---|---|---|---|---|---|---|---|
| 1 | 23하 | 배수시설 | 배수구 막힘 | | | | 1.00 | EA | 1 | |

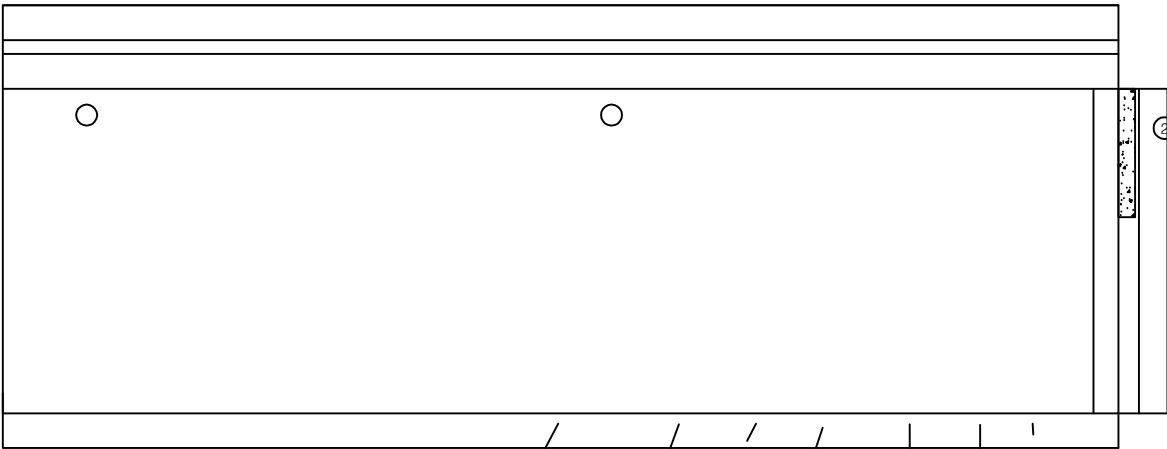
| 도면번호 | 06 |

① 중분대균열  
0.2/0.5 X7EA

③ 이물침투적  
L=3.0m

| 번호 | 구분 | 부재 | 손상내용 | 손상현황 | | | | | | 비고 |
|---|---|---|---|---|---|---|---|---|---|---|
| 1 | 19하 | 중분대 | 중분대 균열 | 0.2 | 0.5 | | 3.50 | m | 7 | |
| 2 | 19하 | 산책이동 | 이물침투적 | | 3.0 | | 3.00 | m | 1 | |

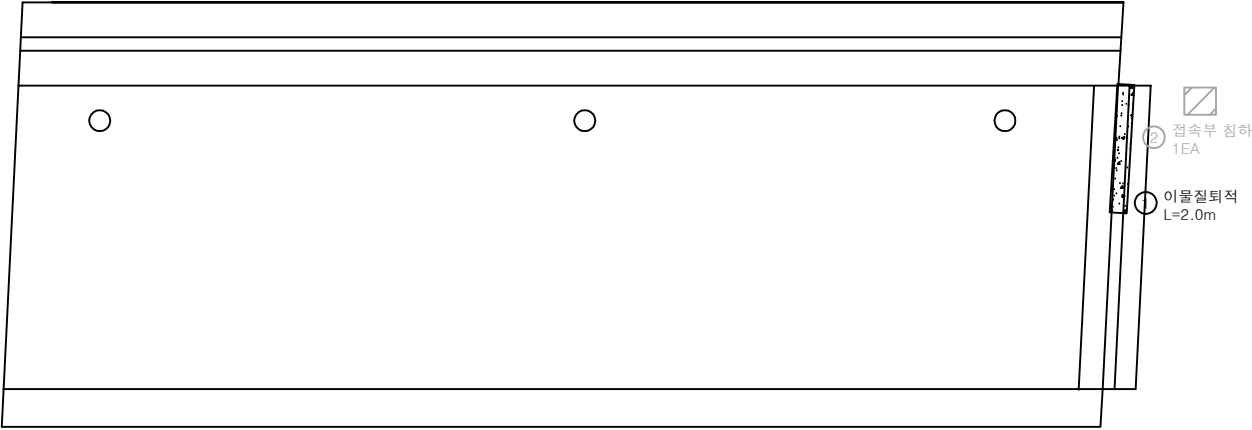
| 도면번호 | 07 |

| 번호 | 구분 | 부재 | 손상내용 | 손상현황 | | | | | | 비고 |
|---|---|---|---|---|---|---|---|---|---|---|
| 1 | 19하 | 신축이음 | 이물질 퇴적 | | 2.0 | | 2.00 | m | 1 | |
| 2 | 21하 | 교면 포장 | 접속부 침하 | | | | 1.00 | EA | 1 | 23하 보-4 |
