상주영천고속도로 2024~2025년 시설물 안전점검 용역  
(2024년 상반기 정기안전점검)

# 외 관 조 사 망 도

산성교

2024.06

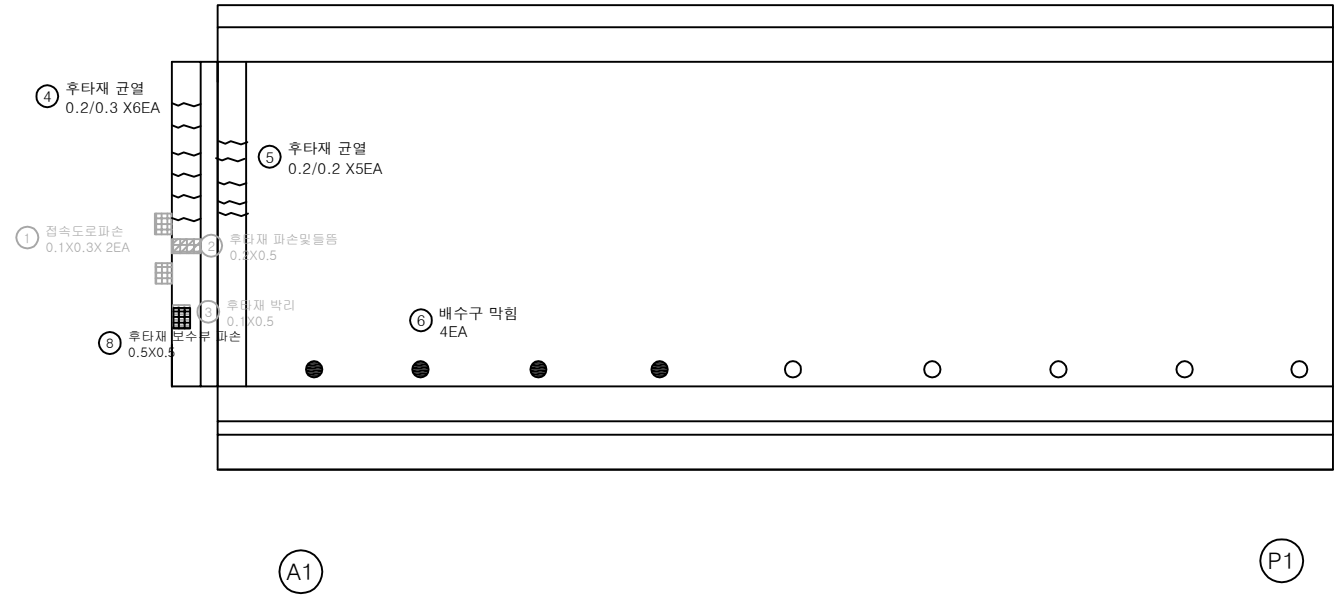
| 도 면 번 호 | 01 |

| 번호 | 구분 | 부재 | 손상내용 | 손상현황 | | | | | | 비 고 |
|---|---|---|---|---|---|---|---|---|---|---|
| 1 | 19하 | 교면포장 | 점속도로 파손 | | 0.1 | 0.3 | 0.06 | ㎡ | 2 | 21상 보수 |
| 2 | 19하 | 신축이음 | 후타재 파손및 들뜸 | | 0.2 | 0.5 | 0.10 | ㎡ | 1 | 21상 보수 |
| 3 | 19하 | 신축이음 | 후타재 박리 | | 0.1 | 0.5 | 0.05 | ㎡ | 1 | 21상 보수 |
| 4 | 21하 | 신축이음 | 후타재 균열 | 0.2 | 0.3 | | 1.80 | m | 6 | |
| 5 | 21하 | 신축이음 | 후타재 균열 | 0.2 | 0.2 | | 1.00 | m | 5 | |
| 6 | 21하 | 배수시설 | 배수구 막힘 | | | | 4.00 | EA | 4 | |
| 7 | 23하 | 신축이음 | 후타재 보수부 파손 | | 0.5 | 0.5 | 0.25 | ㎡ | 1 | |

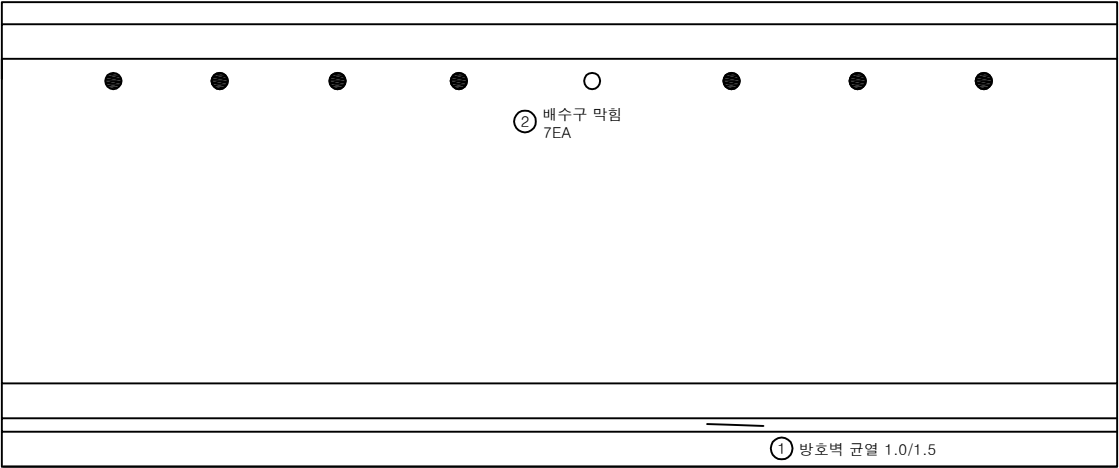
| 도면번호 | 02 |

| 번호 | 구분 | 부재 | 손상내용 | 손상현황 | | | | | | 비고 |
|---|---|---|---|---|---|---|---|---|---|---|
| 1 | 19하 | 방호벽 | 방호벽 균열 | 1.0 | 1.5 | | 1.50 | m | 1 | |
| 2 | 23하 | 배수시설 | 배수구 막힘 | | | | 7.00 | EA | 7 | |

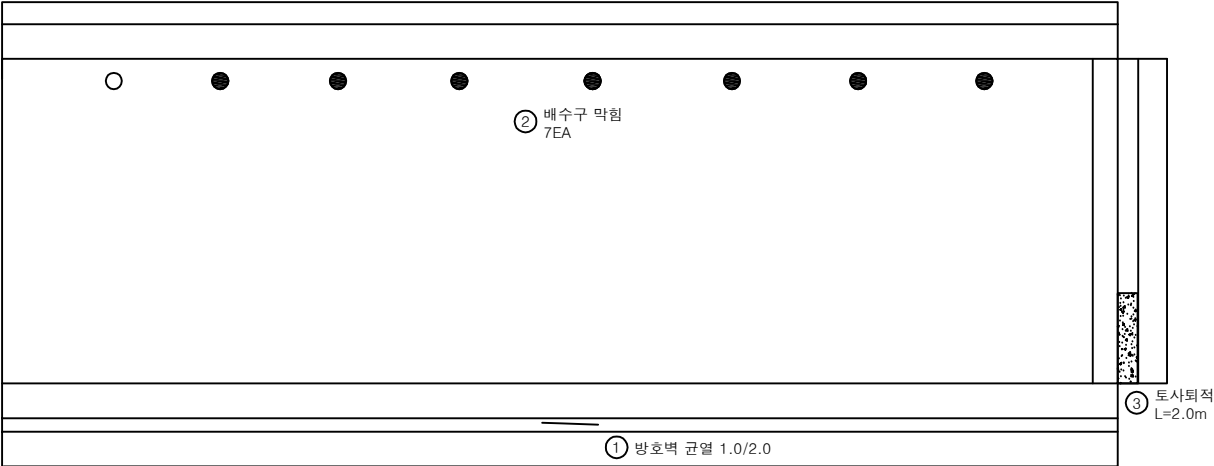
| 도 면 번 호 | 03 |

| 번호 | 구분 | 부재 | 손상내용 | 손상현황 | | | | | | 비 고 |
|---|---|---|---|---|---|---|---|---|---|---|
| 1 | 19하 | 방호벽 | 방호벽 균열 | 1.0 | 2.0 | | 2.00 | m | 1 | |
| 2 | 23하 | 배수시설 | 배수구 막힘 | | | | 7.00 | EA | 7 | |
| 3 | 23하 | 신축이음 | 토사퇴적 | | 2.0 | | 2.00 | m | 1 | |

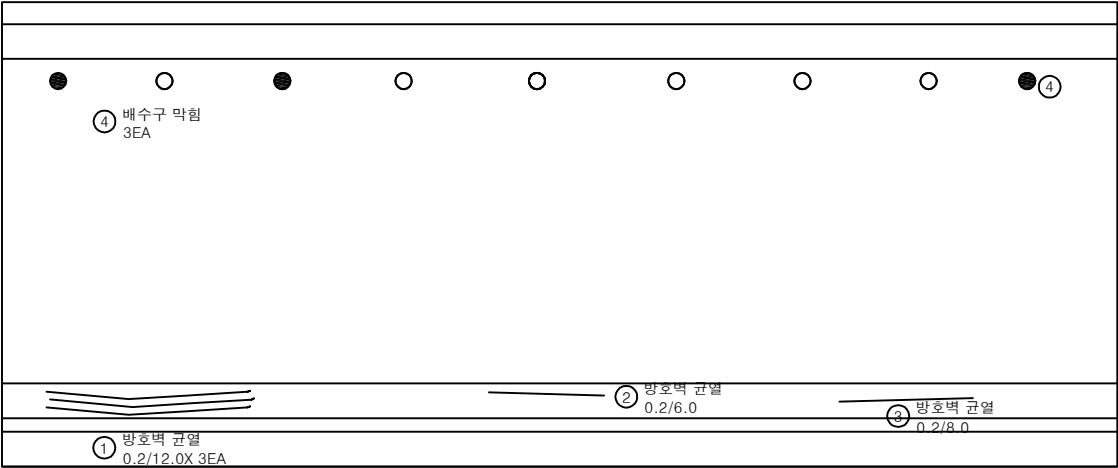
| 도 면 번 호 | 04 |

| 번호 | 구분 | 부재 | 손상내용 | 손상현황 | | | | | | 비 고 |
|---|---|---|---|---|---|---|---|---|---|---|
| 1 | 19하 | 방호벽 | 방호벽 균열 | 0.2 | 12.0 | | 36.00 | m | 3 | |
| 2 | 19하 | 방호벽 | 방호벽 균열 | 0.2 | 6.0 | | 6.00 | m | 1 | |
| 3 | 19하 | 방호벽 | 방호벽 균열 | 0.2 | 8.0 | | 8.00 | m | 1 | |
| 4 | 23하 | 배수시설 | 배수구 막힘 | | | | 3.00 | EA | 3 | |

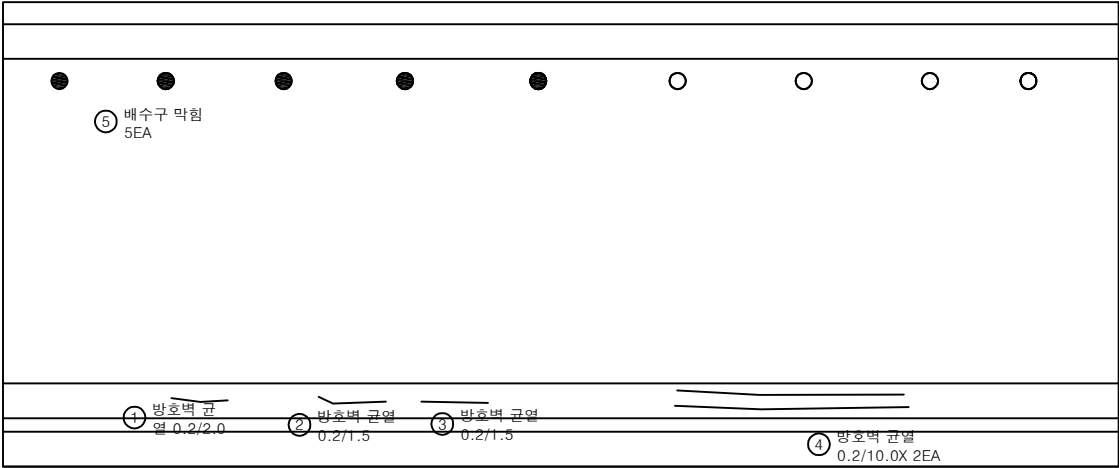
| 도 면 번 호 | 05 |

| 번호 | 구분 | 부재 | 손상내용 | 손상현황 | | | | | | 비 고 |
|---|---|---|---|---|---|---|---|---|---|---|
| 1 | 19하 | 방호벽 | 방호벽 균열 | 0.2 | 2.0 | | 2.00 | m | 1 | |
| 2 | 19하 | 방호벽 | 방호벽 균열 | 0.2 | 1.5 | | 1.50 | m | 1 | |
| 3 | 19하 | 방호벽 | 방호벽 균열 | 0.2 | 1.5 | | 1.50 | m | 1 | |
| 4 | 19하 | 방호벽 | 방호벽 균열 | 0.2 | 10.0 | | 20.00 | m | 2 | |
| 5 | 23하 | 배수시설 | 배수구 막힘 | | | | 5.00 | EA | 5 | |

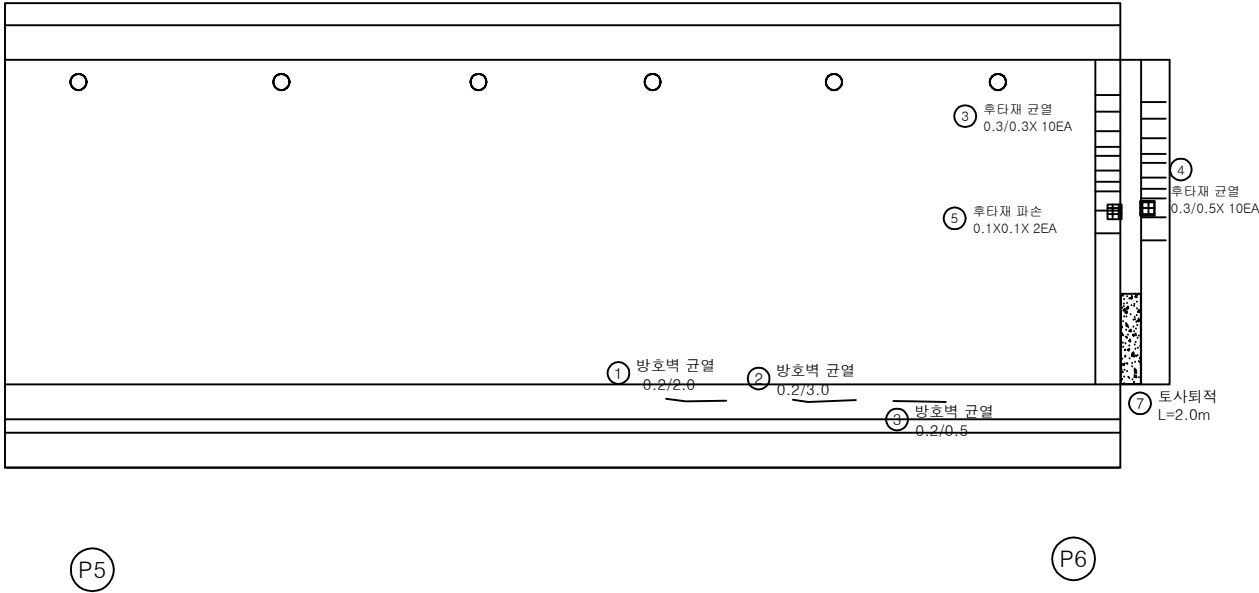
| 도면번호 | 06 |

| 번호 | 구분 | 부재 | 손상내용 | 손상현황 | | | | | | 비 고 |
|---|---|---|---|---|---|---|---|---|---|---|
| 1 | 19하 | 방호벽 | 방호벽 균열 | 0.2 | 2.0 | | 2.00 | m | 1 | |
| 2 | 19하 | 방호벽 | 방호벽 균열 | 0.2 | 3.0 | | 3.00 | m | 1 | |
| 3 | 19하 | 방호벽 | 방호벽 균열 | 0.2 | 5.0 | | 5.00 | m | 1 | |
| 4 | 19하 | 신축이음 | 후타재 균열 | 0.3 | 0.3 | | 3.00 | m | 10 | 20'상 보속 |
| 5 | 19하 | 신축이음 | 후타재 균열 | 0.3 | 0.5 | | 5.00 | m | 10 | 20'상 보속 |
| 6 | 19하 | 신축이음 | 후타재 파손 | | 0.1 | 0.1 | 0.02 | m <sup>2</sup> | 2 | 20'상 보속 |
| 7 | 23하 | 신축이음 | 토사퇴적 | | 2.0 | | 2.00 | m | 1 | |

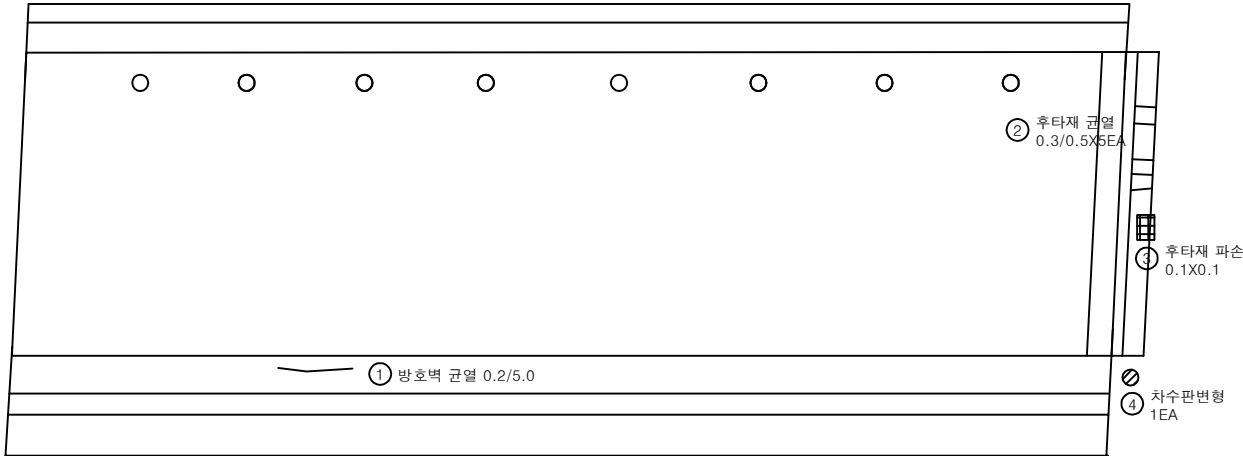
| 도 면 번 호 | 07 |

| 번호 | 구분 | 부재 | 손상내용 | 손상현황 | | | | | | 비 고 |
|---|---|---|---|---|---|---|---|---|---|---|
| 1 | 19하 | 방호벽 | 방호벽 균열 | 0.2 | 5.0 | | 5.00 | m | 1 | |
| 2 | 19하 | 신축이음 | 후타재 균열 | 0.3 | 0.5 | | 2.50 | m | 5 | |
| 3 | 19하 | 신축이음 | 후타재 파손 | | 0.1 | 0.1 | 0.01 | m <sup>2</sup> | 1 | |
| 4 | 19하 | 신축이음 | 차수판 변형 | | | | 1.00 | EA | 1 | |
