상주영천고속도로 2024~2025년 시설물 안전점검 용역  
(2024년 상반기 정기안전점검)

## 외 관 조 사 망 도

산성교

2024.06

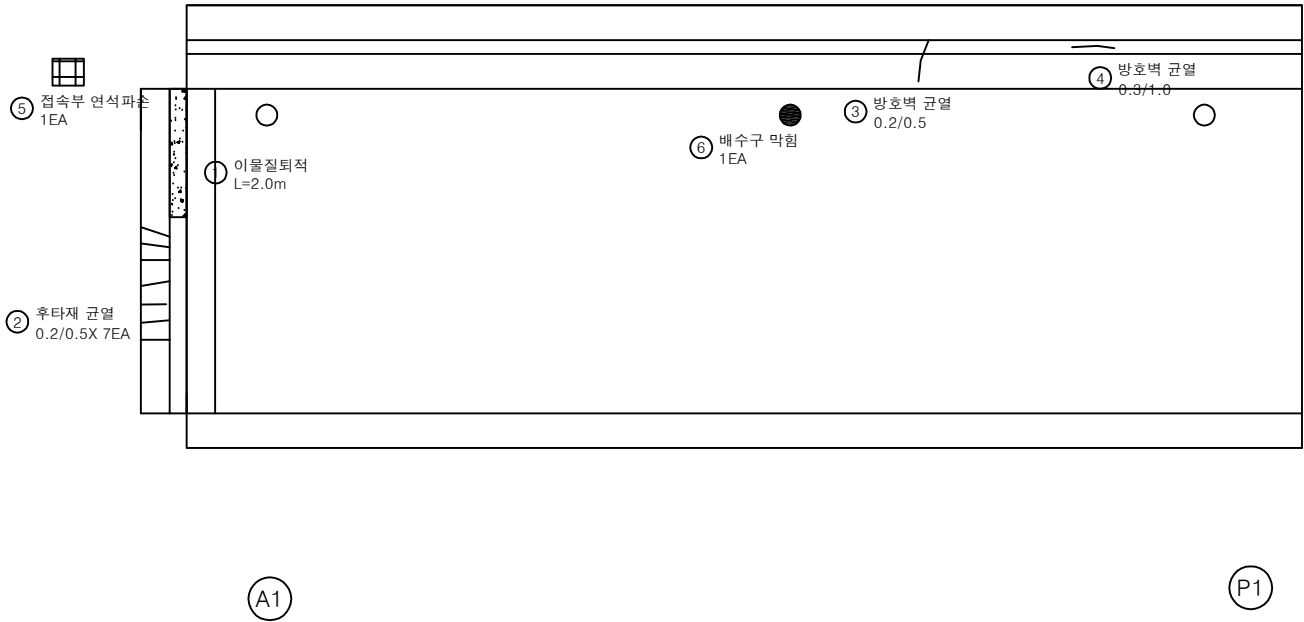
| 번호 | 구분 | 부재 | 손상내용 | 손상현황 | | | | | | 비 고 |
|---|---|---|---|---|---|---|---|---|---|---|
| 1 | 19하 | 신축이음 | 이물질퇴적 | | 2.0 | | 2.00 | m | 1 | |
| 2 | 19하 | 신축이음 | 후타재 균열 | 0.2 | 0.5 | | 3.50 | m | 7 | |
| 3 | 19하 | 방호벽 | 방호벽 균열 | 0.2 | 0.5 | | 0.50 | m | 1 | |
| 4 | 19하 | 방호벽 | 방호벽 균열 | 0.3 | 1.0 | | 1.00 | m | 1 | |
| 5 | 21하 | 방호벽 | 접속부 연석파손 | | | | 1.00 | EA | 1 | |
| 6 | 23하 | 배수시설 | 배수구 막힘 | | | | 1.00 | EA | 1 | |

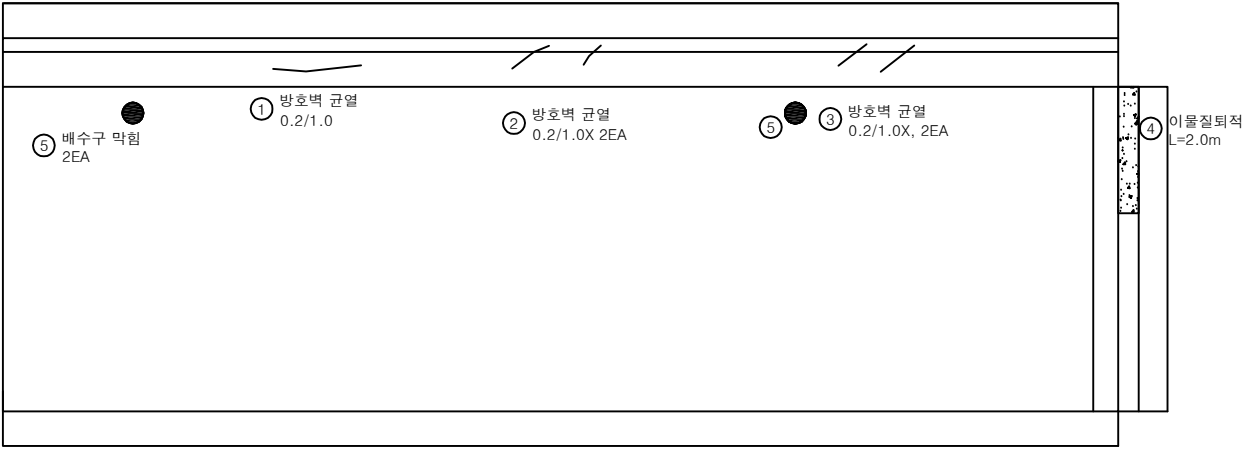
| 번호 | 구분 | 부재 | 손상내용 | 손상현황 | | | | | | 비 고 |
|---|---|---|---|---|---|---|---|---|---|---|
| 1 | 19하 | 방호벽 | 방호벽 균열 | 0.2 | 1.0 | | 1.00 | m | 1 | |
| 2 | 19하 | 방호벽 | 방호벽 균열 | 0.2 | 1.0 | | 1.00 | m | 1 | |
| 3 | 19하 | 방호벽 | 방호벽 균열 | 0.2 | 1.0 | | 1.00 | m | 1 | |
| 4 | 19하 | 신속이음 | 이물질퇴적 | | 2.0 | | 2.00 | m | 1 | |
| 5 | 23하 | 배수시설 | 배수구 막힘 | | | | 2.00 | EA | 2 | |

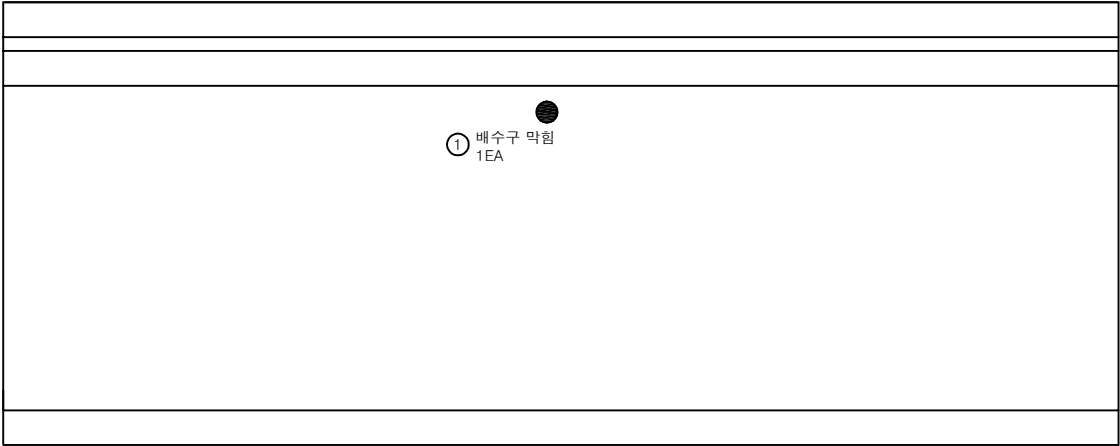
| 번호 | 구분 | 부재 | 손상내용 | 손상현황 | | | | | | 비 고 |
|---|---|---|---|---|---|---|---|---|---|---|
| 1 | 23하 | 배수시설 | 배수구 막힘 | | | | 1.00 | EA | 1 | |

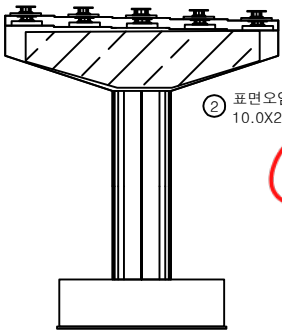
② 표면오염  
10.0X2.5

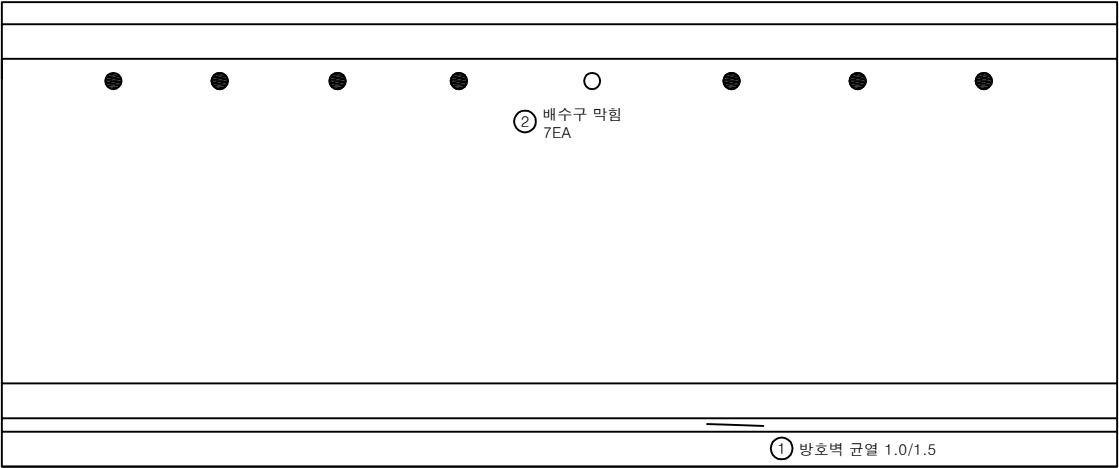
| 번호 | 구분 | 부재 | 손상내용 | 손상현황 | | | | | | 비고 |
|---|---|---|---|---|---|---|---|---|---|---|
| 1 | 19하 | 방호벽 | 방호벽 균열 | 1.0 | 1.5 | | 1.50 | m | 1 | |

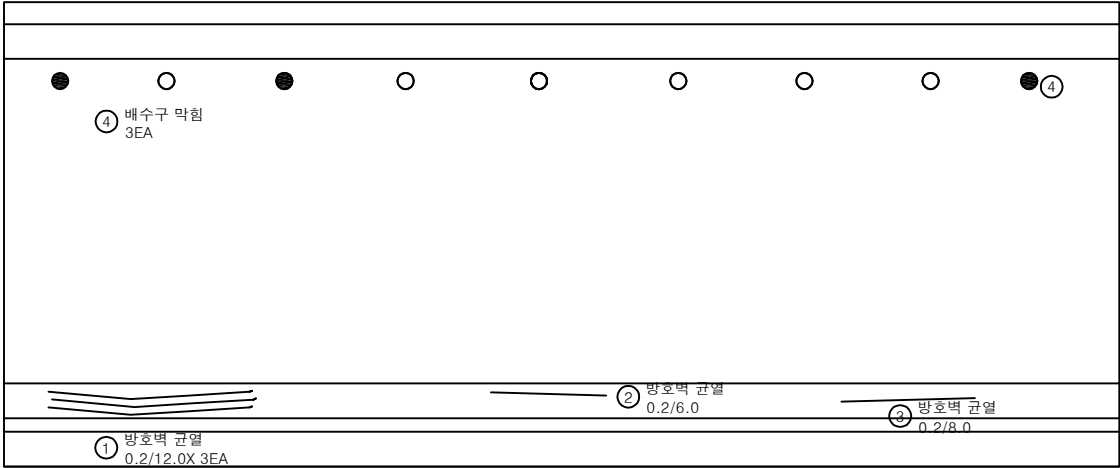
| 번호 | 구분 | 부재 | 손상내용 | 손상현황 | | | | | | 비 고 |
|---|---|---|---|---|---|---|---|---|---|---|
| 1 | 19하 | 방호벽 | 방호벽 균열 | 0.2 | 12.0 | | 36.00 | m | 3 | |
| 2 | 19하 | 방호벽 | 방호벽 균열 | 0.2 | 6.0 | | 6.00 | m | 1 | |
| 3 | 19하 | 방호벽 | 방호벽 균열 | 0.2 | 8.0 | | 8.00 | m | 1 | |
