상주영천고속도로 2024~2025년 시설물 안전점검 용역  
(2024년 상반기 정기안전점검)

# 외 관 조 사 망 도

산성교

2024.06

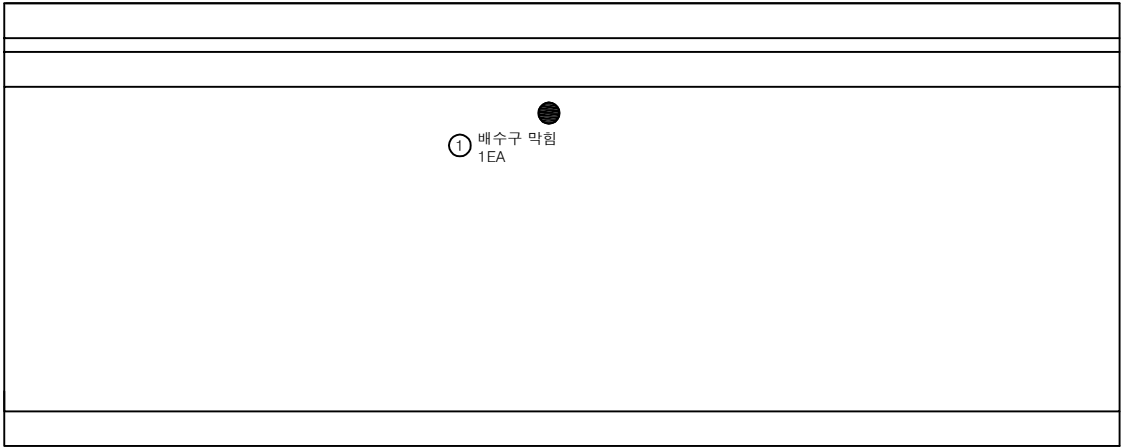
| 도 면 번 호 | 02 |

| 번호 | 구분 | 부재 | 손상내용 | 손상현황 | | | | | | 비 고 |
|---|---|---|---|---|---|---|---|---|---|---|
| 1 | 23하 | 배수시설 | 배수구 막힘 | | | | 1.00 | EA | 1 | |

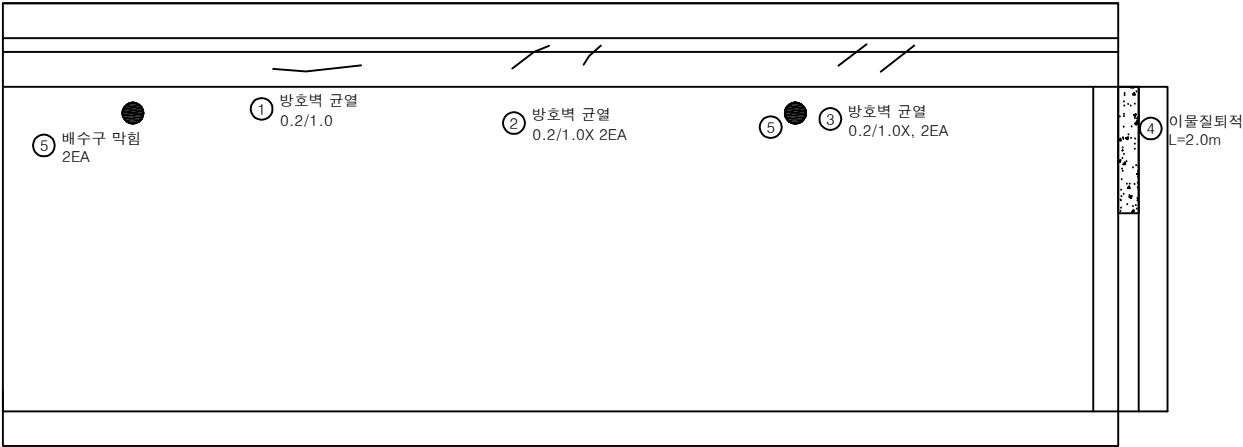
| 도 면 번 호 | 03 |

| 번호 | 구분 | 부재 | 손상내용 | 손상현황 | | | | | | 비 고 |
|---|---|---|---|---|---|---|---|---|---|---|
| 1 | 19하 | 방호벽 | 방호벽 균열 | 0.2 | 1.0 | | 1.00 | m | 1 | |
| 2 | 19하 | 방호벽 | 방호벽 균열 | 0.2 | 1.0 | | 1.00 | m | 1 | |
| 3 | 19하 | 방호벽 | 방호벽 균열 | 0.2 | 1.0 | | 1.00 | m | 1 | |
| 4 | 19하 | 신속이음 | 이물질퇴적 | | 2.0 | | 2.00 | m | 1 | |
| 5 | 23하 | 배수시설 | 배수구 막힘 | | | | 2.00 | EA | 2 | |

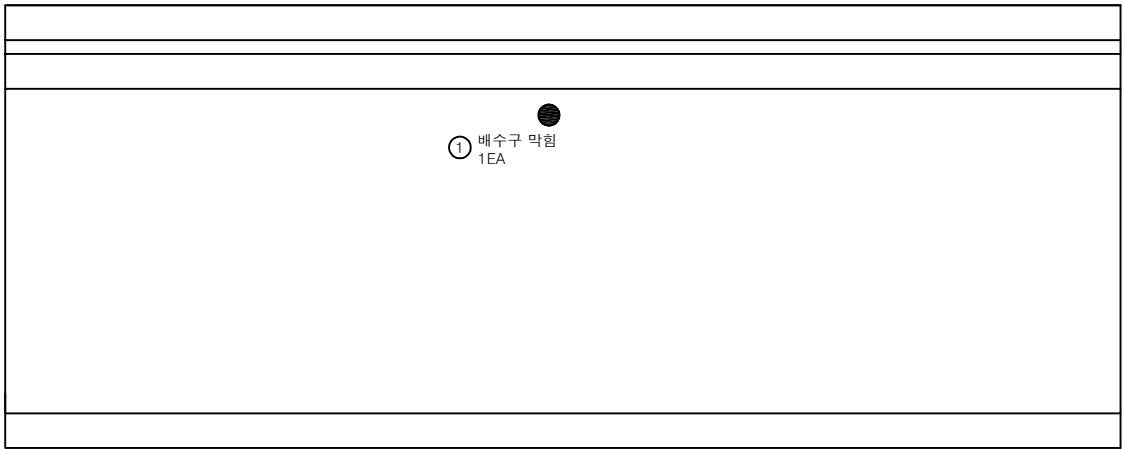
| 번호 | 구분 | 부재 | 손상내용 | 손상현황 | | | | | | 비 고 |
|---|---|---|---|---|---|---|---|---|---|---|
| 1 | 23하 | 배수시설 | 배수구 막힘 | | | | 1.00 | EA | 1 | |

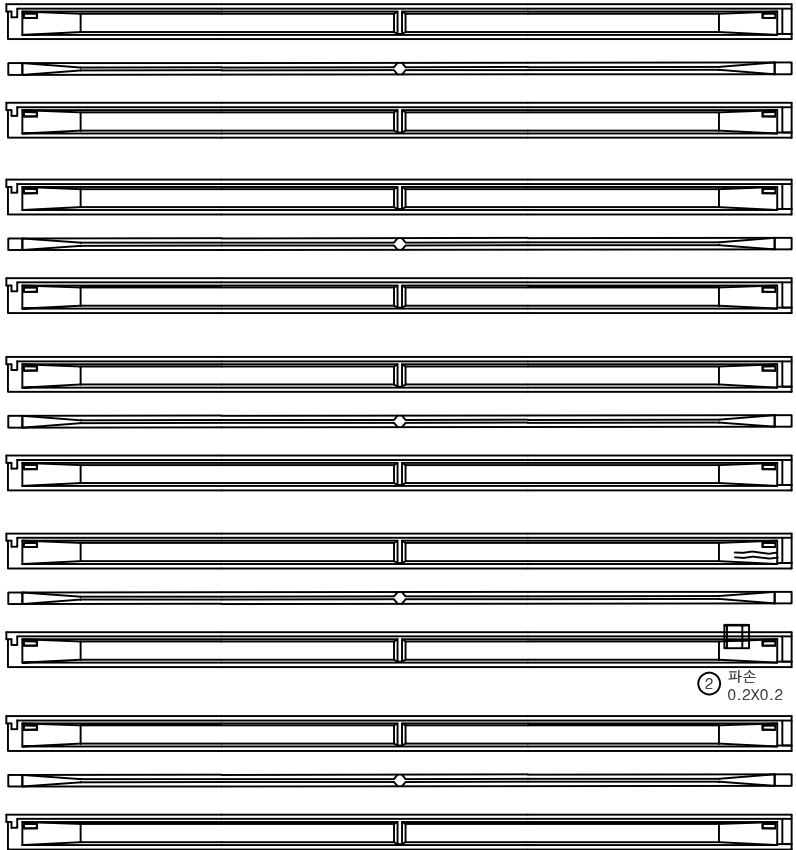
| 번호 | 구분 | 부재 | 손상내용 | 손상현황 | | | | | | 비고 |
|---|---|---|---|---|---|---|---|---|---|---|
| 1 | 23하 | 거더 | 균열(0.3mm미만) | 0.2 | 3.0 | | 6.00 | m | 2 | |

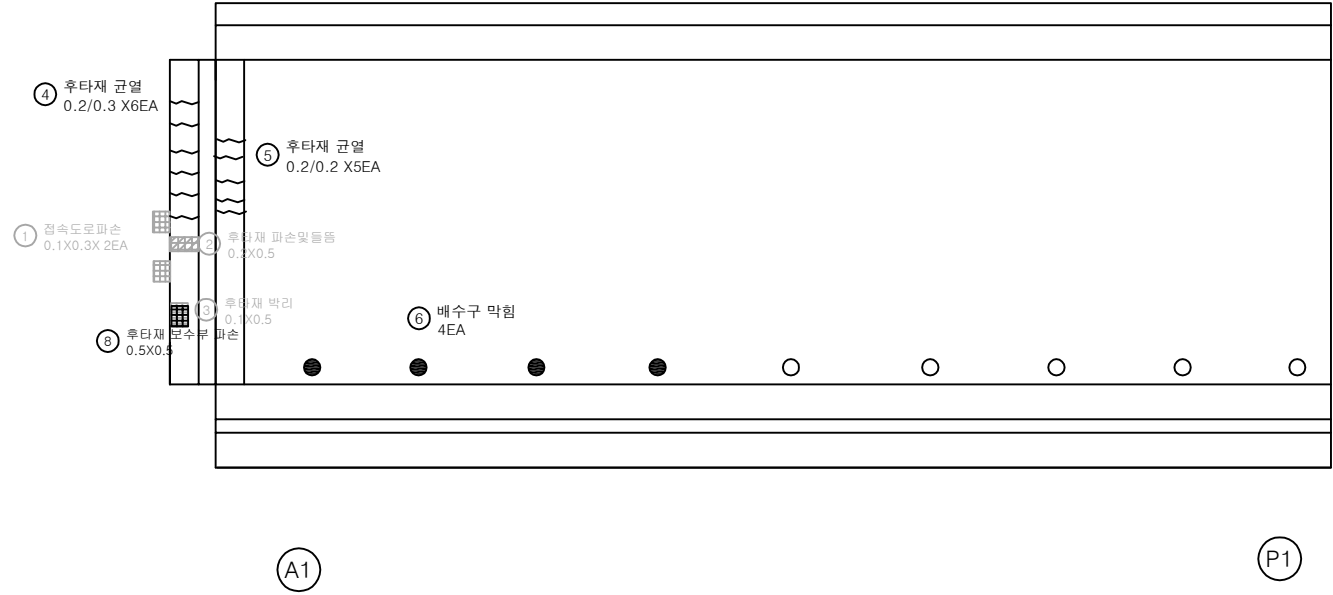
| 번호 | 구분 | 부재 | 손상내용 | 손상현황 | | | | | | 비고 |
|---|---|---|---|---|---|---|---|---|---|---|
| 4 | 21하 | 신축이음 | 후타재 균열 | 0.2 | 0.3 | | 1.80 | m | 6 | |
| 5 | 21하 | 신축이음 | 후타재 균열 | 0.2 | 0.2 | | 1.00 | m | 5 | |

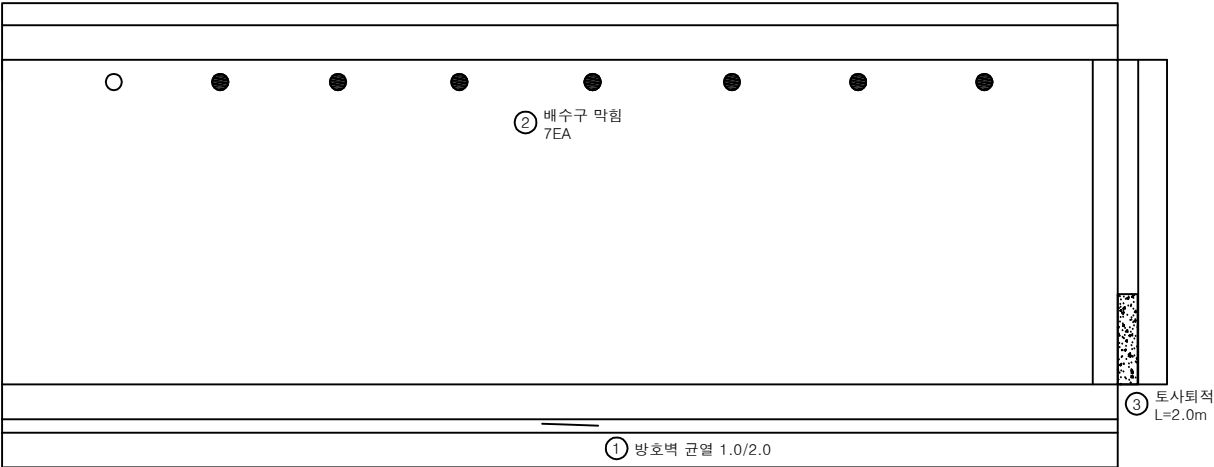
| 번호 | 구분 | 부재 | 손상내용 | 손상현황 | | | | | | 비 고 |
|---|---|---|---|---|---|---|---|---|---|---|
| 1 | 19하 | 방호벽 | 방호벽 균열 | 1.0 | 2.0 | | 2.00 | m | 1 | |

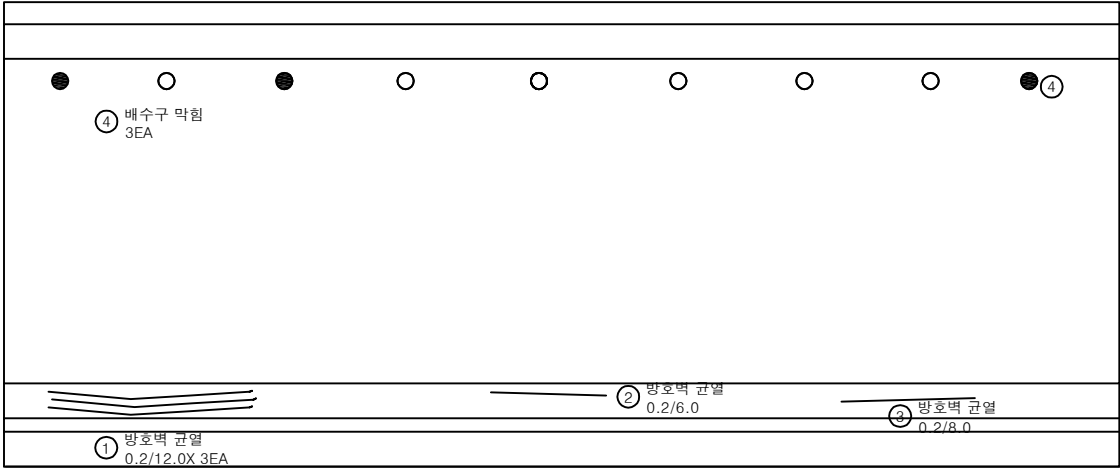
| 번호 | 구분 | 부재 | 손상내용 | 손상현황 | | | | | | 비 고 |
|---|---|---|---|---|---|---|---|---|---|---|
| 1 | 19하 | 방호벽 | 방호벽 균열 | 0.2 | 12.0 | | 36.00 | m | 3 | |
| 2 | 19하 | 방호벽 | 방호벽 균열 | 0.2 | 6.0 | | 6.00 | m | 1 | |
| 3 | 19하 | 방호벽 | 방호벽 균열 | 0.2 | 8.0 | | 8.00 | m | 1 | |

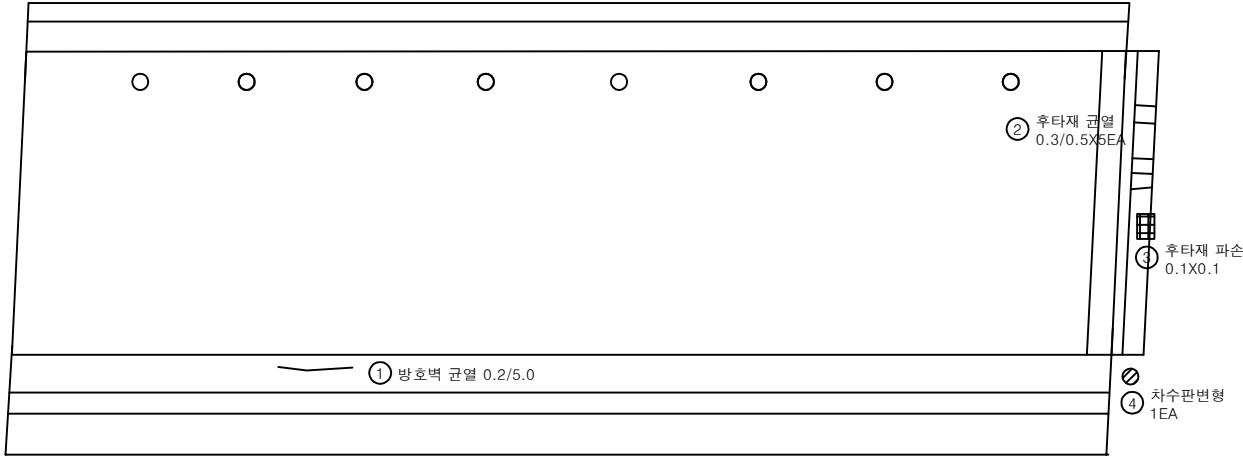
| 번호 | 구분 | 부재 | 손상내용 | 손상현황 | | | | | | 비 고 |
|---|---|---|---|---|---|---|---|---|---|---|
| 1 | 19하 | 방호벽 | 방호벽 균열 | 0.2 | 5.0 | | 5.00 | m | 1 | |
| 2 | 19하 | 신축이음 | 후타재 균열 | 0.3 | 0.5 | | 2.50 | m | 5 | |

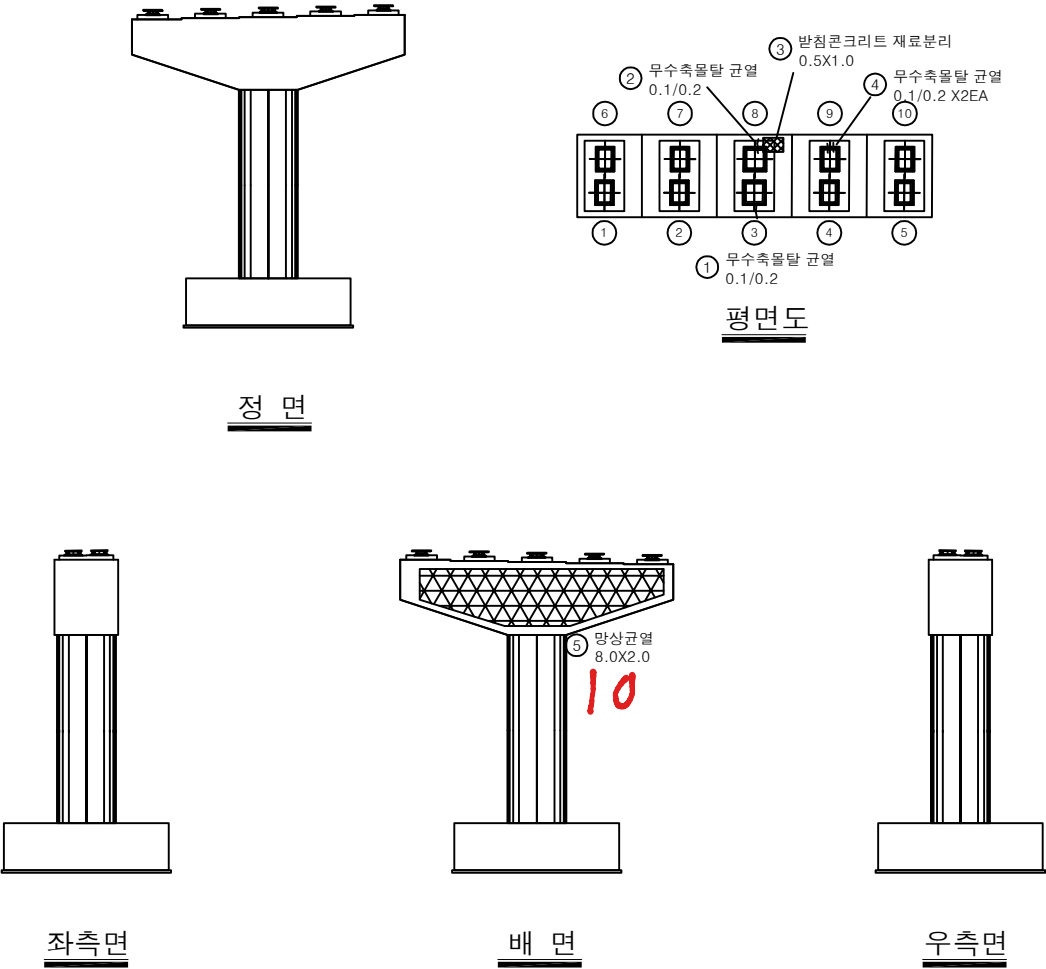
| 번호 | 구분 | 부재 | 손상내용 | 손상현황 | | | | | | 비 고 |
|---|---|---|---|---|---|---|---|---|---|---|
| 1 | 21하 | 교량받침 | 무수축물탈 균열 | 0.1 | 0.2 | | 0.20 | m | 1 | |
| 2 | 23하 | 교량받침 | 무수축물탈 균열 | 0.1 | 0.2 | | 0.20 | m | 1 | |
| 4 | 23하 | 교량받침 | 무수축물탈 균열 | 0.1 | 0.2 | | 0.40 | m | 2 | |
| 5 | 23하 | 교각 | 망상균열 | | 8.0 | 2.0 | 16.00 | ㎡ | 1 | |

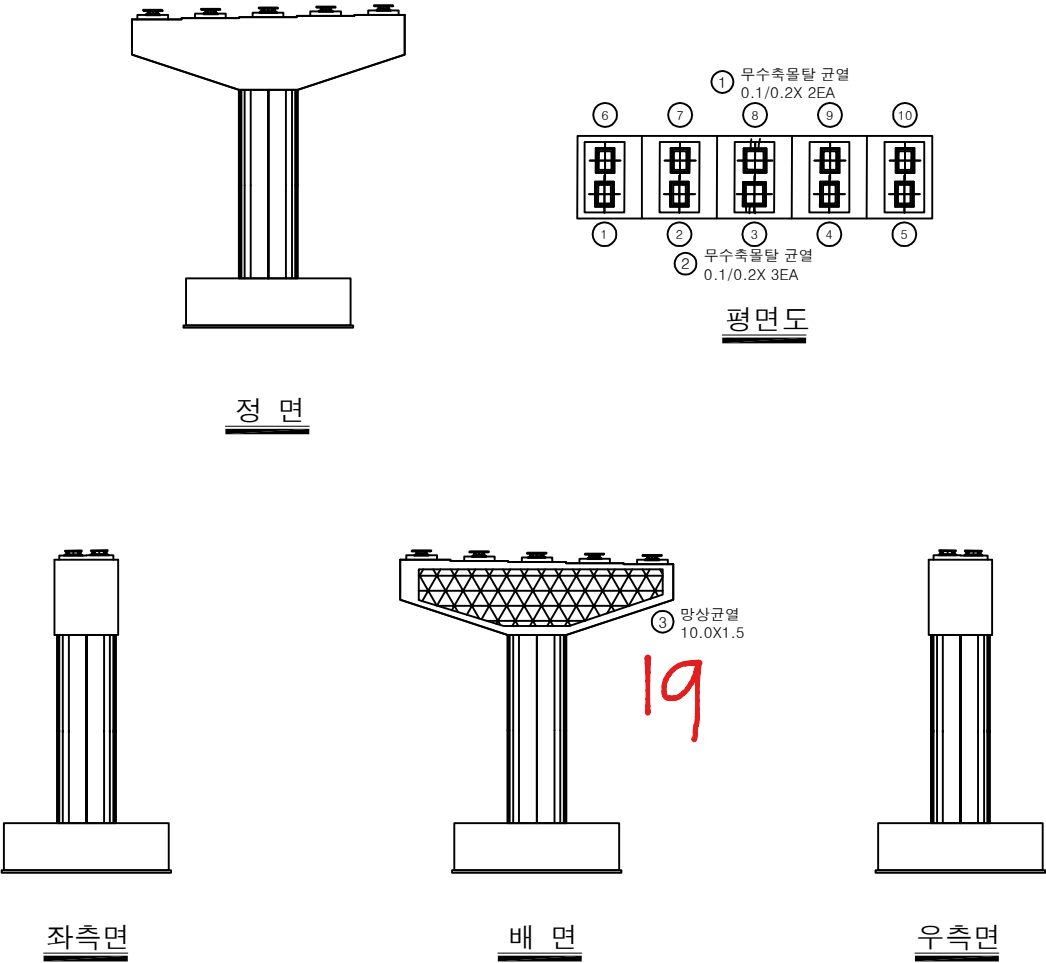
| 번호 | 구분 | 부재 | 손상내용 | 손상현황 | | | | | | 비 고 |
|---|---|---|---|---|---|---|---|---|---|---|
| 1 | 19하 | 교량받침 | 무수축물탈 균열 | 0.1 | 0.2 | | 0.40 | m | 2 | |
| 2 | 19하 | 교량받침 | 무수축물탈 균열 | 0.1 | 0.2 | | 0.60 | m | 3 | |
| 3 | 19하 | 교각 | 망상균열 | | 10.0 | 1.5 | 15.00 | m <sup>2</sup> | 1 | |
