상주영천고속도로 2024~2025년 시설물 안전점검 용역  
(2024년 상반기 정기안전점검)

# 외 관 조 사 망 도

배골교

2024.06

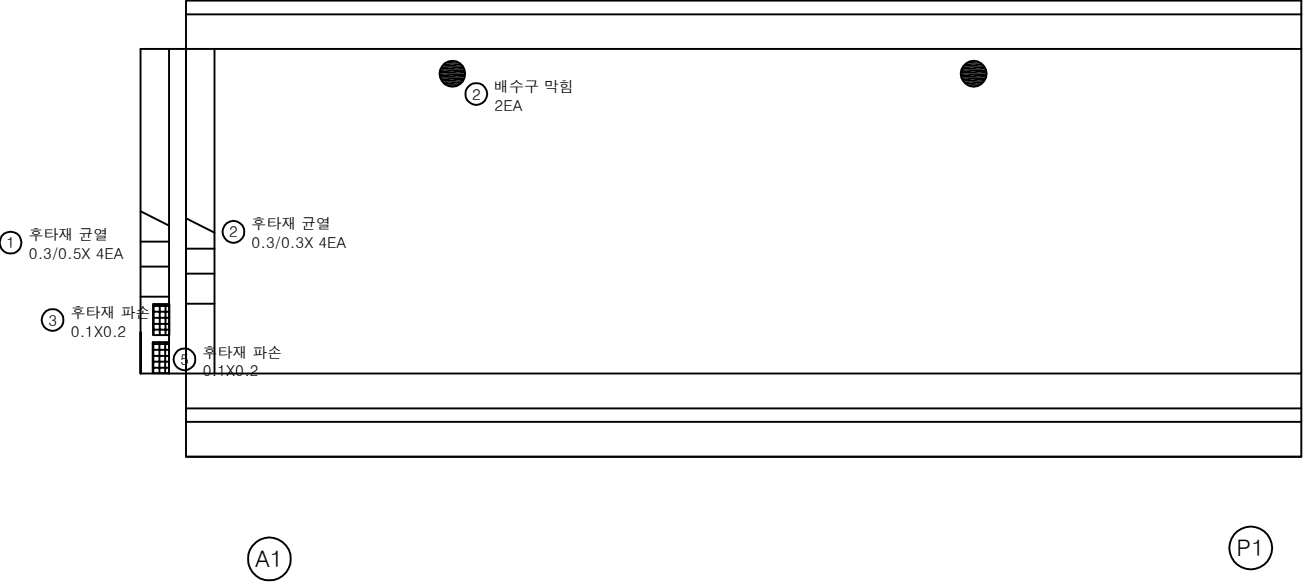
01

| 번호 | 구분 | 부재 | 손상내용 | 손상현황 | | | | | | 비고 |
|---|---|---|---|---|---|---|---|---|---|---|
| 1 | 19하 | 신축이음 | 후타재 균열 | 0.3 | 0.5 | | 1.00 | m | 2 | |
| 2 | 19하 | 신축이음 | 후타재 균열 | 0.3 | 0.3 | | 1.20 | m | 4 | |
| 3 | 19하 | 신축이음 | 후타재 파손 | | 0.1 | 0.2 | 0.02 | m <sup>2</sup> | 1 | |
| 4 | 23하 | 배수시설 | 배수구 막힘 | | | | 2.00 | EA | 2 | |
| 5 | 23하 | 신축이음 | 후타재 파손 | | 0.1 | 0.2 | 0.02 | m <sup>2</sup> | 1 | |

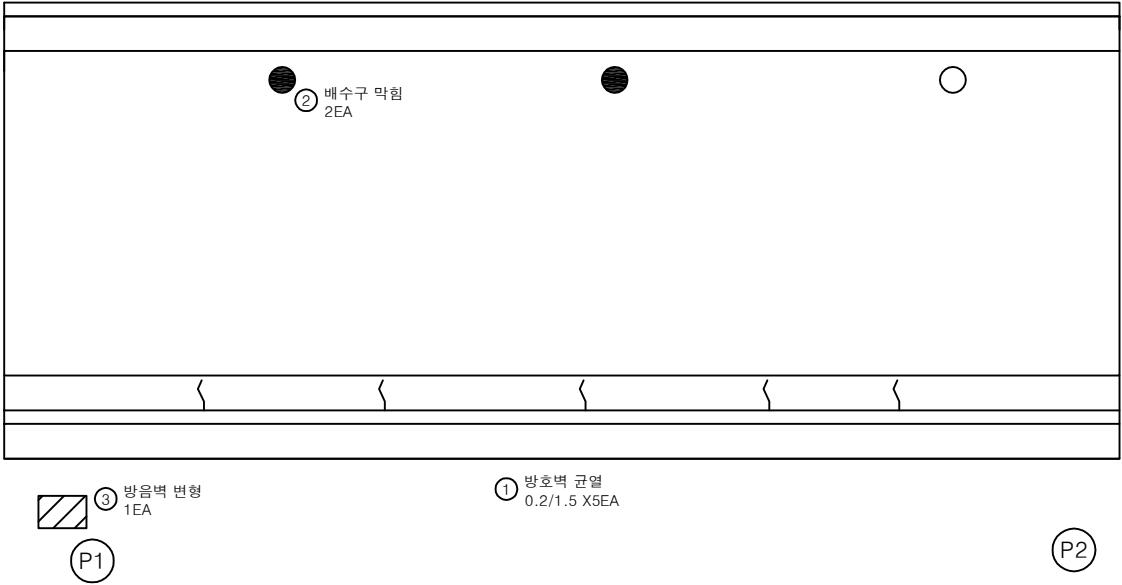
| 도 면 번 호 | 02 |

| 번호 | 구분 | 부재 | 손상내용 | 손상현황 | | | | | | 비 고 |
|---|---|---|---|---|---|---|---|---|---|---|
| 1 | 21하 | 방호벽 | 방호벽 균열 | 0.2 | 1.5 | | 7.50 | m | 5 | |
| 2 | 23하 | 배수시설 | 배수구 막힘 | | | | 2.00 | EA | 2 | |
| 3 | 23하 | 방호벽 | 방음벽 변형 | | | | 1.00 | EA | 1 | |

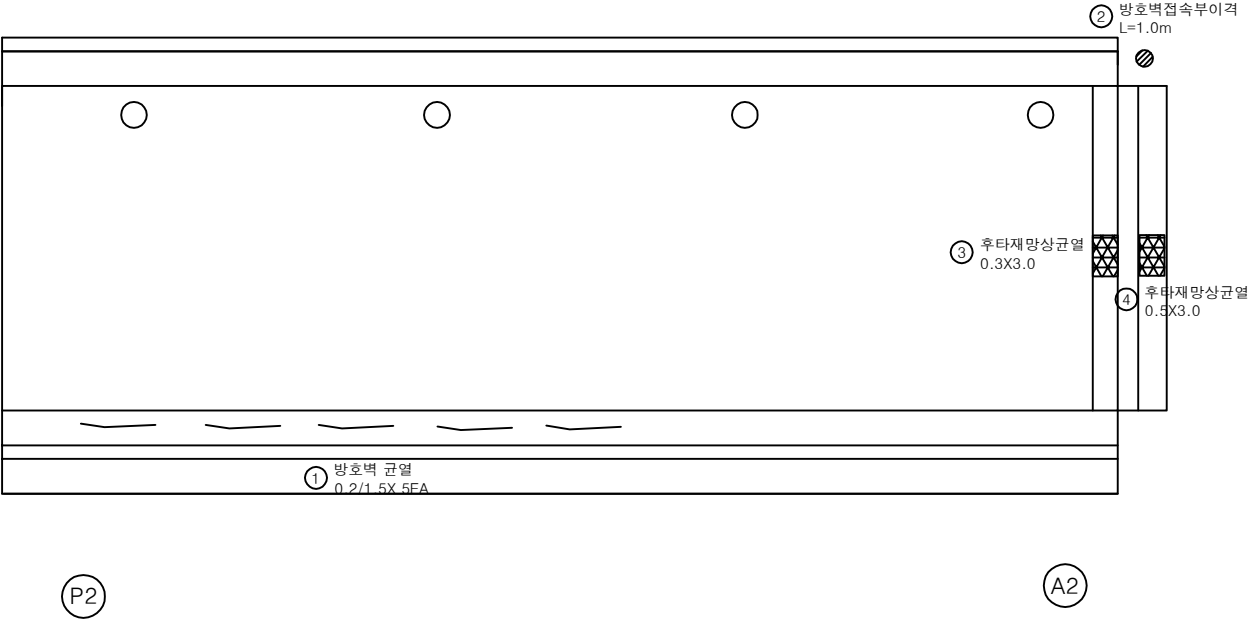
| 도면번호 | 03 |

| 번호 | 구분 | 부재 | 손상내용 | 손상현황 | | | | | | 비 고 |
|---|---|---|---|---|---|---|---|---|---|---|
| 1 | 19하 | 방호벽 | 방호벽 균열 | 0.2 | 1.5 | | 7.50 | m | 5 | |
| 2 | 19하 | 방호벽 | 방호벽 접속부 이격 | | 1.0 | | 1.00 | m | 1 | |
| 3 | 19하 | 신축이음 | 후타재 망상균열 | 0.3 | 3.0 | 0.90 | m <sup>2</sup> | | 1 | |
| 4 | 19하 | 신축이음 | 후타재 망상균열 | | 0.5 | 3.0 | 1.50 | m <sup>2</sup> | 1 | |
