상주영천고속도로 2024~2025년 시설물 안전점검 용역  
(2024년 상반기 정기안전점검)

## 외 관 조 사 망 도

배골교

2024.06

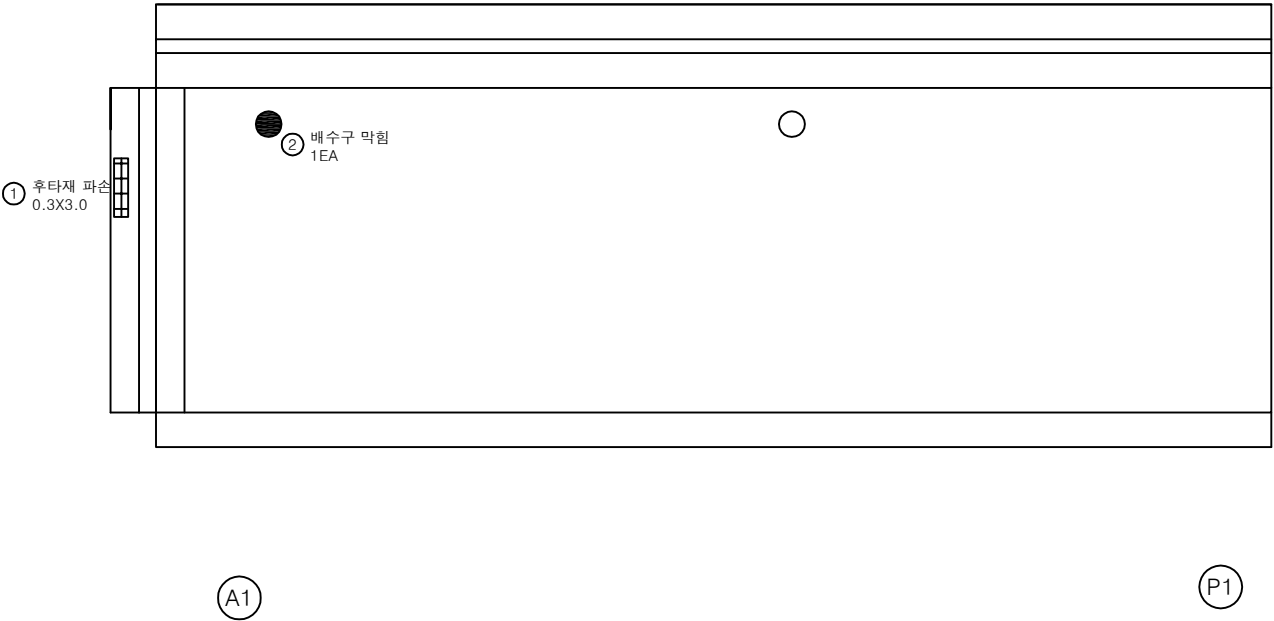
| 도면번호 | 01 |

| 번호 | 구분 | 부재 | 손상내용 | 손상현황 | | | | | | 비고 |
|---|---|---|---|---|---|---|---|---|---|---|
| 1 | 23상 | 신축이음 | 후타재 파손 | | 0.3 | 3.0 | 0.90 | m <sup>2</sup> | 1 | |
| 2 | 23하 | 배수시설 | 배수구 막힘 | | | | 1.00 | EA | 1 | |

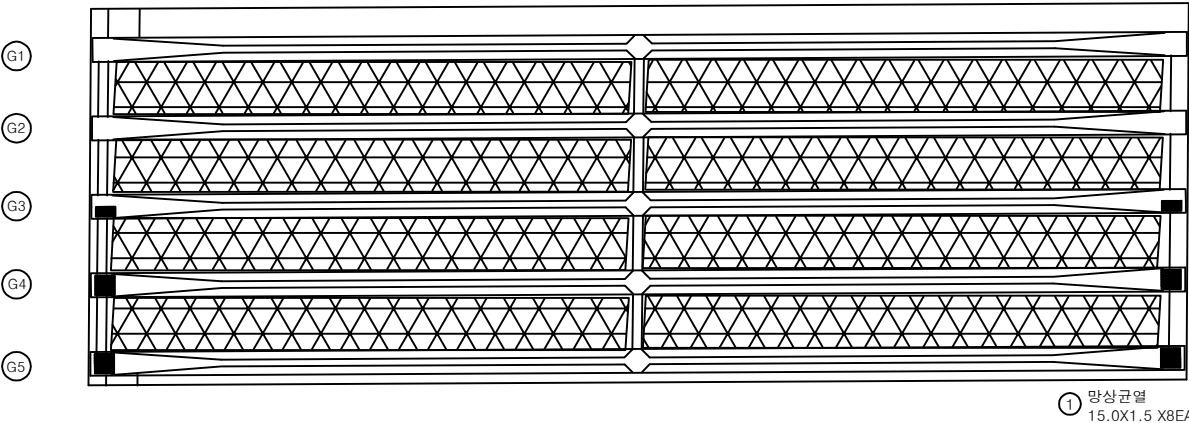
| 도면번호 | 04 |

| 번호 | 구분 | 부재 | 손상내용 | 손상현황 | | | | | | 비고 |
|---|---|---|---|---|---|---|---|---|---|---|
| 1 | 23하 | 바닥판 | 망상균열 | | 15.0 | 1.5 | 180.00 | m | 8 | |

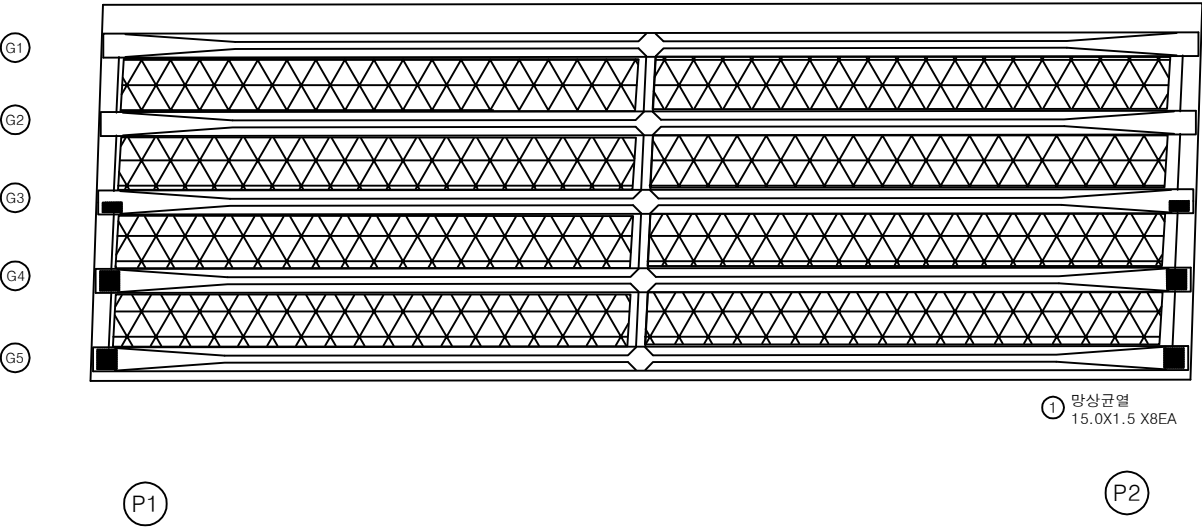
| 도면번호 | 05 |

① 망상균열  
15.0X1.5 X8EA

| 번호 | 구분 | 부재 | 손상내용 | 손상현황 | | | | | 비고 |
|---|---|---|---|---|---|---|---|---|---|
| 1 | 23하 | 바닥판 | 망상균열 | | 15.0 | 1.5 | 180.00 | m <sup>2</sup> | 8 |

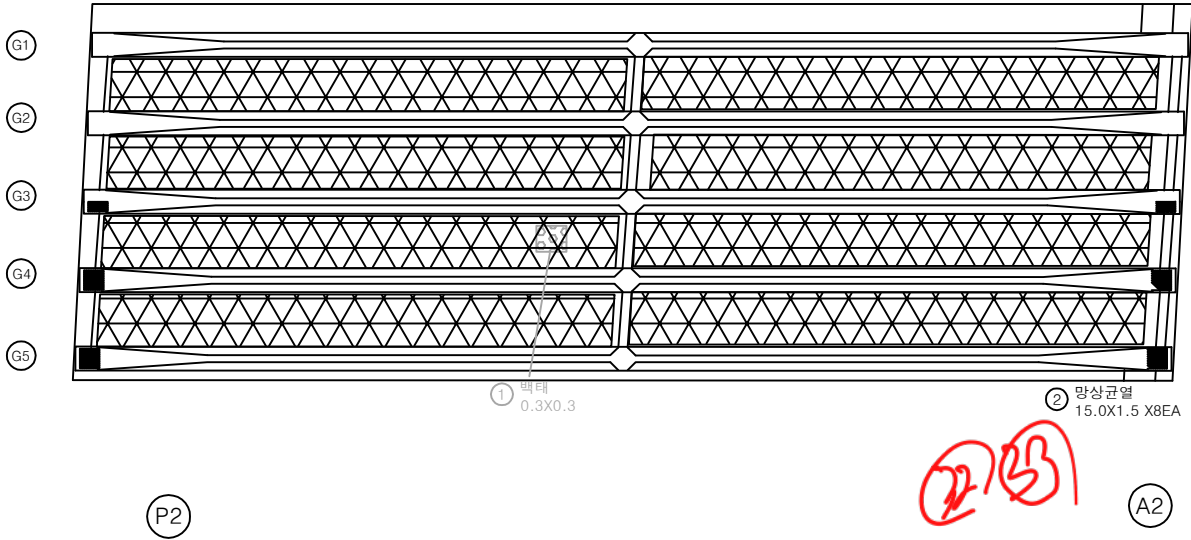
| 도 면 번 호 | 06 |

| 번호 | 구분 | 부재 | 손상내용 | 손상현황 | | | | | | 비 고 |
|---|---|---|---|---|---|---|---|---|---|---|
| 1 | 19하 | 바닥판 | 백태 | | 0.3 | 0.3 | 0.09 | ㎡ | 1 | 24상 보속 |
| 2 | 23하 | 바닥판 | 망상균열 | | 15.0 | 1.5 | 180.00 | ㎡ | 8 | |

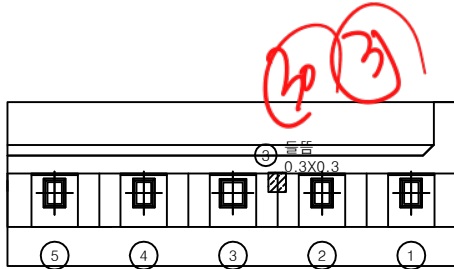
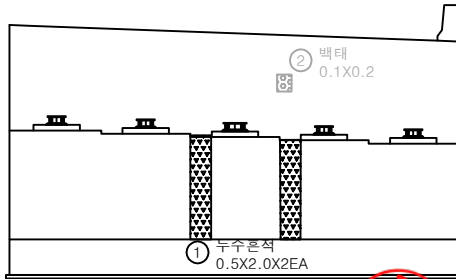
| 번호 | 구분 | 부재 | 손상내용 | 손상현황 | | | | | 비고 |
|---|---|---|---|---|---|---|---|---|---|
| 1 | 20하 | 교대 | 누수본적 | | 0.5 | 2.0 | 2.00 | m <sup>2</sup> | 2 |

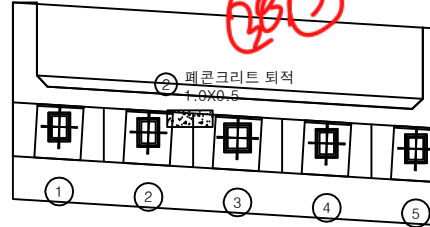
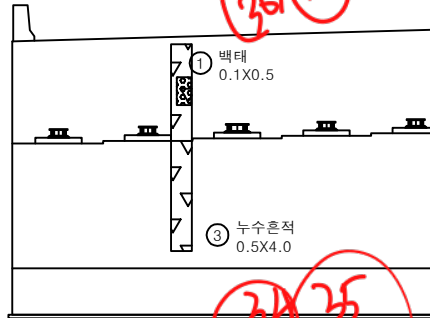
| 도면번호 | 12 |

| 번호 | 구분 | 부재 | 손상내용 | 손상현황 | | | | | 비고 |
|---|---|---|---|---|---|---|---|---|---|
| 3 | 23하 | 교대 | 누수흔적 | | 0.5 | 4.0 | 2.00 | m <sup>2</sup> | 1 |

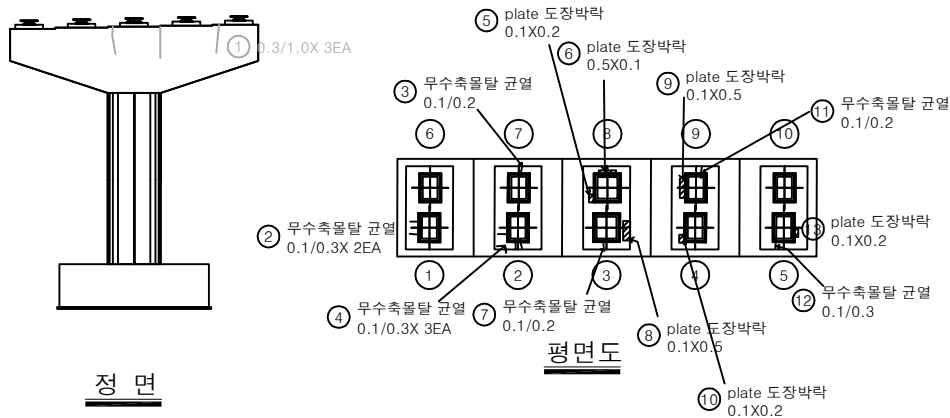
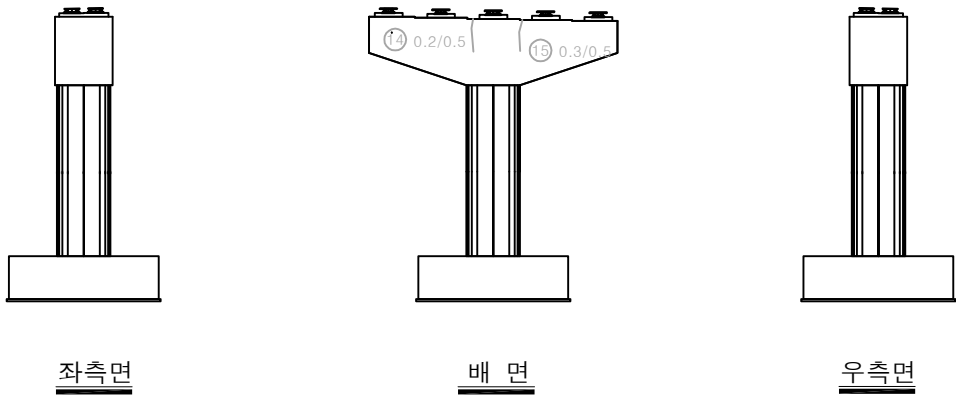
| 번호 | 구분 | 부재 | 손상내용 | 손상현황 | | | | | | 비고 |
|---|---|---|---|---|---|---|---|---|---|---|
| 1 | 19하 | 교각 | 균열(0.3mm이상) | 0.3 | 1.0 | | 3.00 | m | 3 | 24상 보속 |
| 2 | 19하 | 교량받침 | 무수축물탈 균열 | 0.1 | 0.3 | | 0.60 | m | 2 | |
| 3 | 19하 | 교량받침 | 무수축물탈 균열 | 0.1 | 0.2 | | 0.20 | m | 1 | |
| 4 | 19하 | 교량받침 | 무수축물탈 균열 | 0.1 | 0.3 | | 0.90 | m | 3 | |
| 7 | 19하 | 교량받침 | 무수축물탈 균열 | 0.1 | 0.2 | | 0.20 | m | 1 | |
| 11 | 19하 | 교량받침 | 무수축물탈 균열 | 0.1 | 0.2 | | 0.20 | m | 1 | |
| 12 | 19하 | 교량받침 | 무수축물탈 균열 | 0.1 | 0.3 | | 0.30 | m | 1 | |
| 14 | 19하 | 교각 | 균열(0.3mm미만) | 0.2 | 0.5 | | 0.50 | m | 1 | 24상 보속 |
| 15 | 19하 | 교각 | 균열(0.3mm이상) | 0.3 | 0.5 | | 0.50 | m | 1 | 24상 보속 |

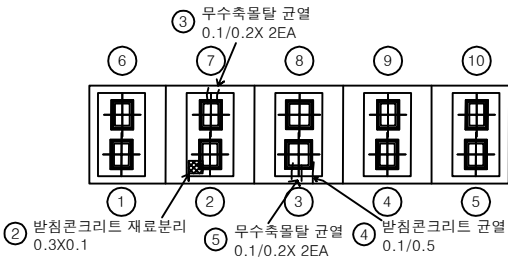
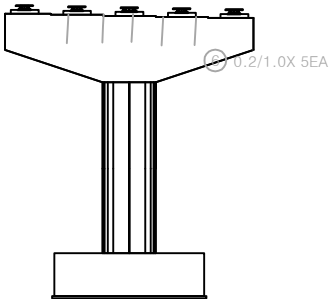
| 번호 | 구분 | 부재 | 손상내용 | 손상현황 | | | | | | 비고 |
|---|---|---|---|---|---|---|---|---|---|---|
| 1 | 19하 | 교각 | 균열(0.3mm미만) | 0.2 | 1.5 | | 18.00 | m | 12 | 24'상 보강 |
| 3 | 19하 | 교량받침 | 무수축물탈 균열 | 0.1 | 0.2 | | 0.40 | m | 2 | |
| 4 | 19하 | 교량받침 | 발침콘크리트 균열 | 0.1 | 0.5 | | 0.50 | m | 1 | |
| 5 | 19하 | 교량받침 | 무수축물탈 균열 | 0.1 | 0.2 | | 0.40 | m | 2 | |
| 6 | 19하 | 교각 | 균열(0.3mm미만) | 0.2 | 1.0 | | 5.00 | m | 5 | 24'상 보강 |

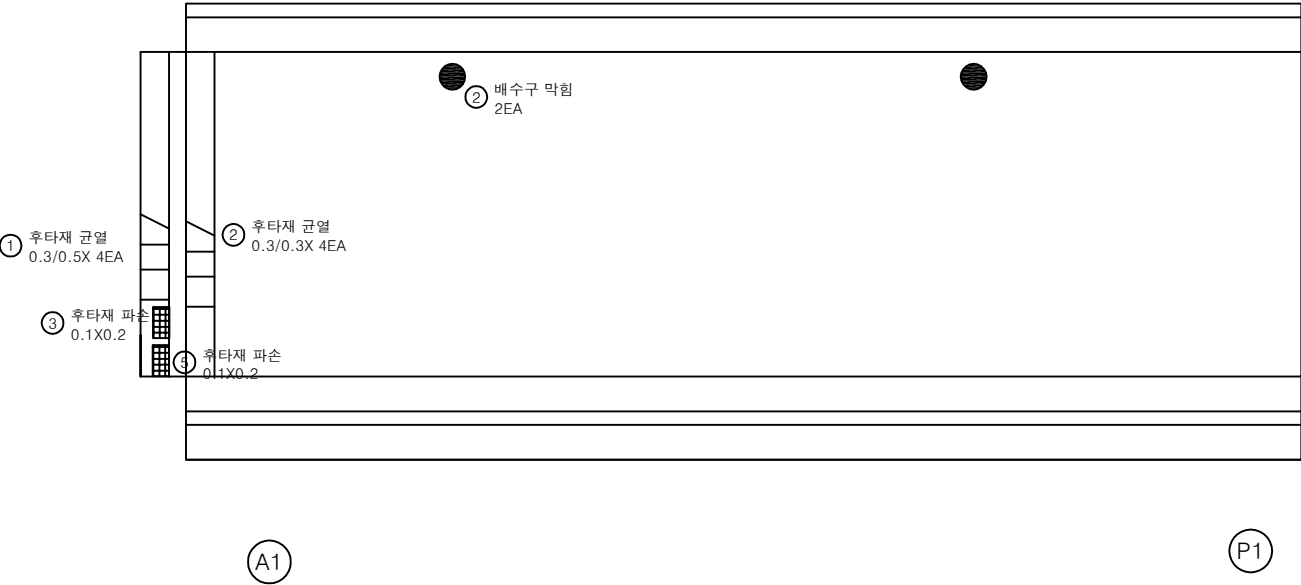
| 번호 | 구분 | 부재 | 손상내용 | 손상현황 | | | | | | 비 고 |
|---|---|---|---|---|---|---|---|---|---|---|
| 1 | 19하 | 신축이음 | 후타재 균열 | 0.3 | 0.5 | | 1.00 | m | 2 | |
| 2 | 19하 | 신축이음 | 후타재 균열 | 0.3 | 0.3 | | 1.20 | m | 4 | |

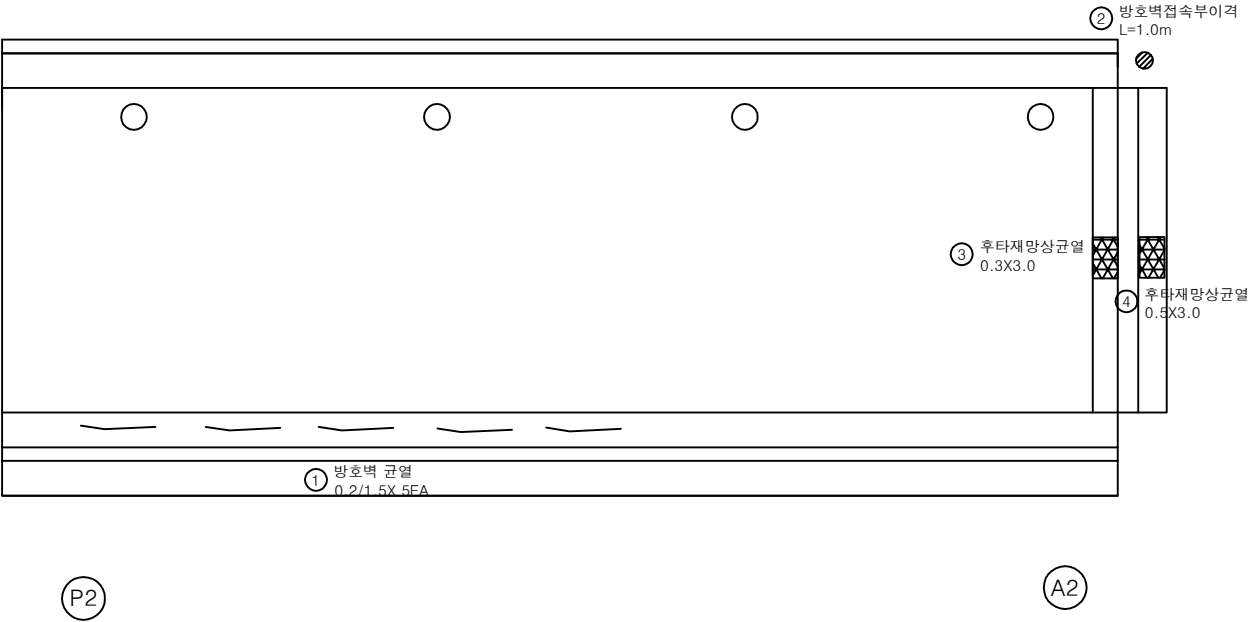
| 번호 | 구분 | 부재 | 손상내용 | 손상현황 | | | | | 비 고 |
|---|---|---|---|---|---|---|---|---|---|
| 1 | 19하 | 방호벽 | 방호벽 균열 | 0.2 | 1.5 | | 7.50 | m | 5 |
| 3 | 19하 | 신축이음 | 후타재 망상균열 | 0.3 | 3.0 | | 0.90 | m <sup>2</sup> | 1 |
| 4 | 19하 | 신축이음 | 후타재 망상균열 | | 0.5 | 3.0 | 1.50 | m <sup>2</sup> | 1 |

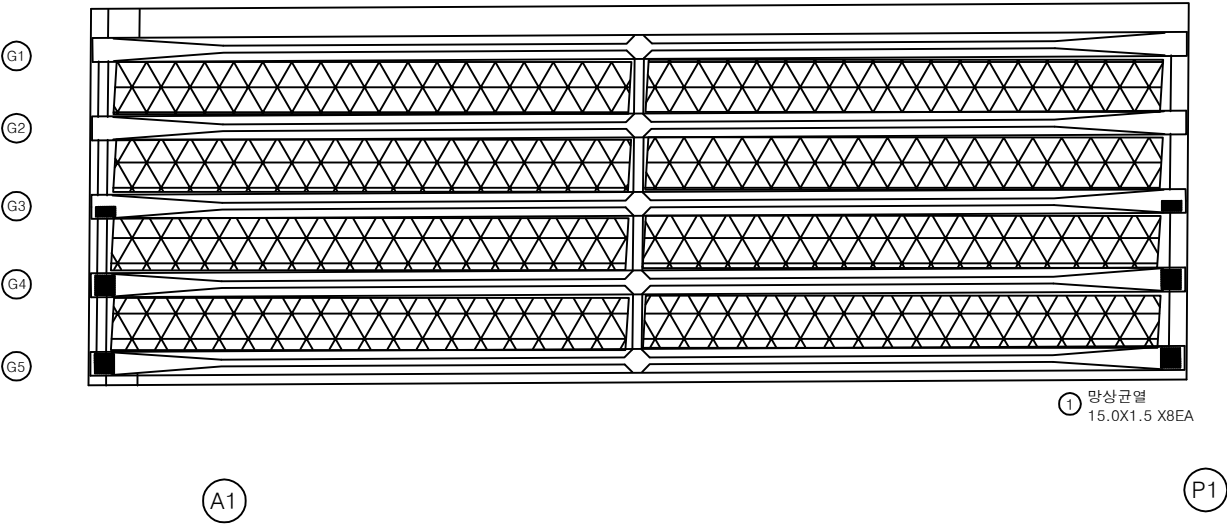
① 망상균열  
15.0X1.5 X8EA

| 번호 | 구분 | 부재 | 손상내용 | 손상현황 | | | | | 비고 |
|---|---|---|---|---|---|---|---|---|---|
| 1 | 23하 | 바닥판 | 망상균열 | | 15.0 | 1.5 | 180.00 | m <sup>2</sup> | 8 |

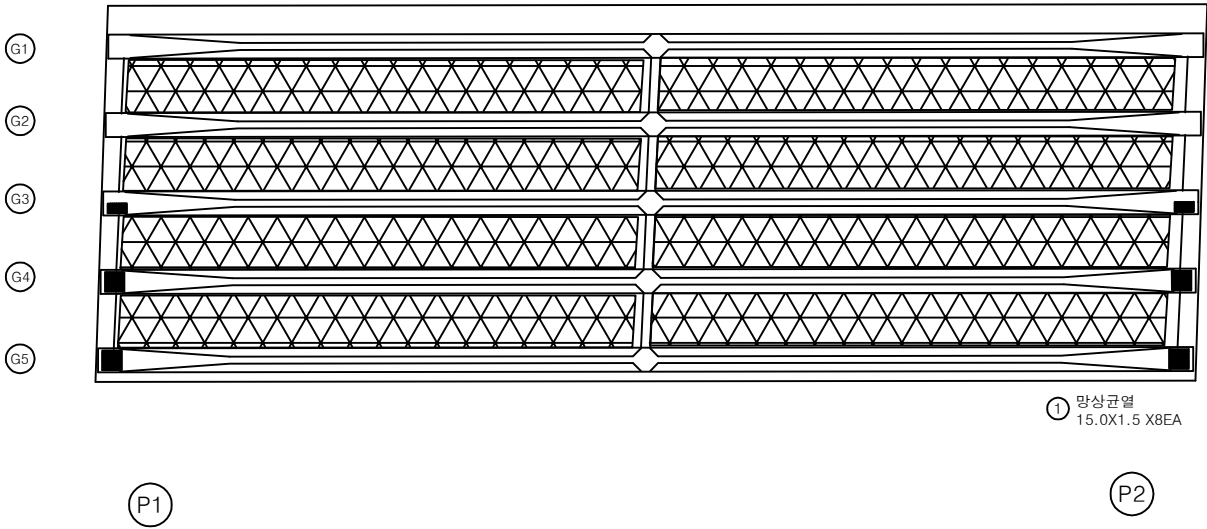
| 번호 | 구분 | 부재 | 손상내용 | 손상현황 | | | | | | 비 고 |
|---|---|---|---|---|---|---|---|---|---|---|
| 1 | 23하 | 바닥판 | 망상균열 | | 15.0 | 1.5 | 180.00 | m <sup>2</sup> | 8 | |

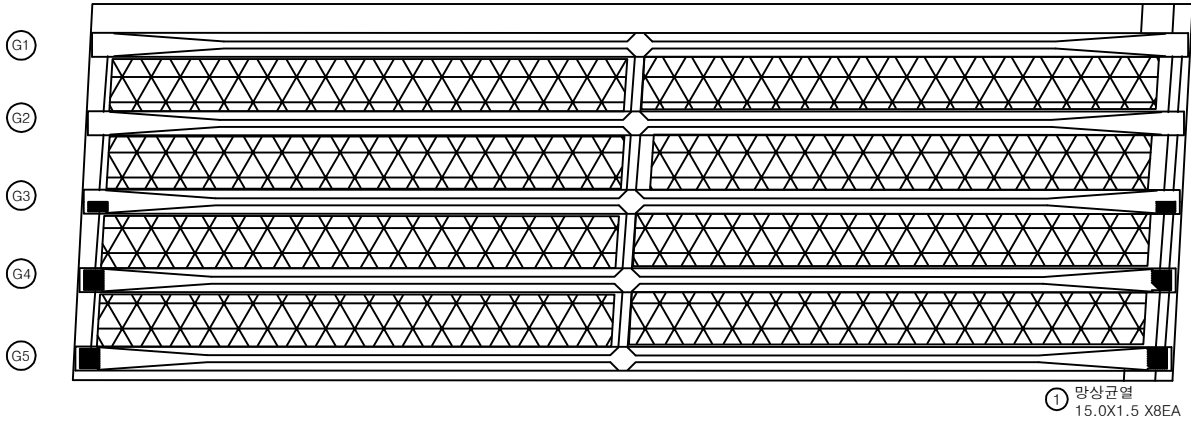
| 번호 | 구분 | 부재 | 손상내용 | 손상현황 | | | | | 비 고 |
|---|---|---|---|---|---|---|---|---|---|
| 1 | 23하 | 바닥판 | 망상균열 | | 15.0 | 1.5 | 180.00 | m <sup>2</sup> | 8 |

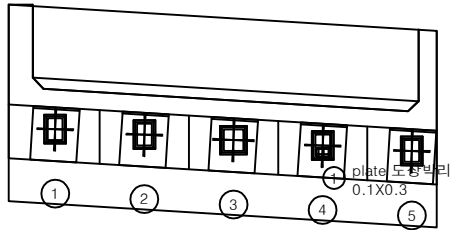
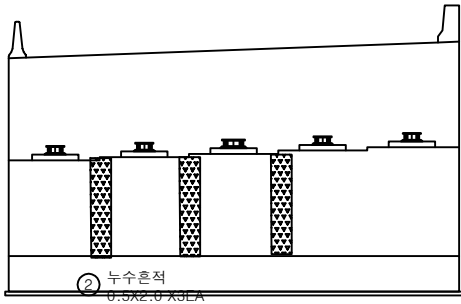
| 번호 | 구분 | 부재 | 손상내용 | 손상현황 | | | | | | 비고 |
|---|---|---|---|---|---|---|---|---|---|---|
| 2 | 23하 | 교대 | 누수흔적 | | 0.5 | 2.0 | 1.00 | m <sup>2</sup> | 1 | |
