상주영천고속도로 2024~2025년 시설물 안전점검 용역  
(2024년 상반기 정기안전점검)

# 외 관 조 사 망 도

배골교

2024.06

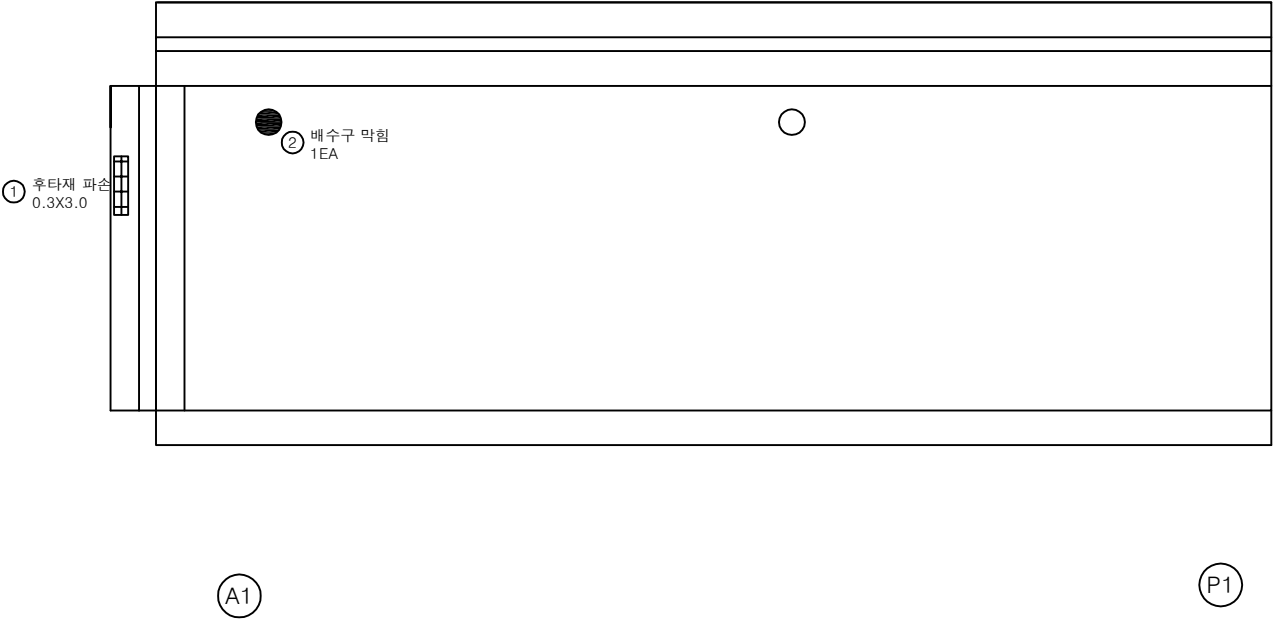
| 도면번호 | 01 |

| 번호 | 구분 | 부재 | 손상내용 | 손상현황 | | | | | | 비고 |
|---|---|---|---|---|---|---|---|---|---|---|
| 1 | 23상 | 신축이음 | 후타재 파손 | | 0.3 | 3.0 | 0.90 | m <sup>2</sup> | 1 | |
| 2 | 23하 | 배수시설 | 배수구 막힘 | | | | 1.00 | EA | 1 | |

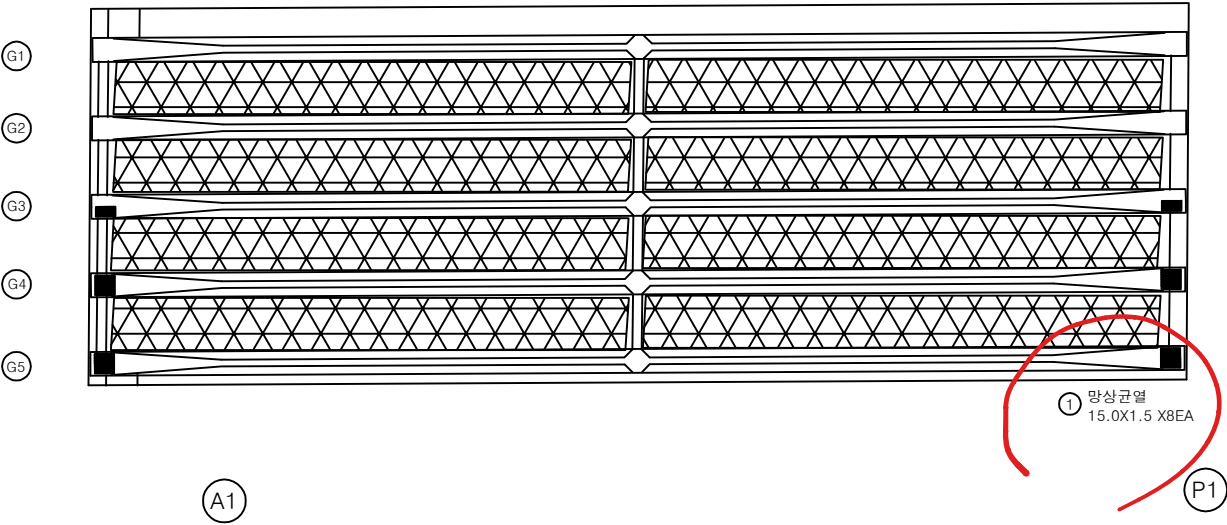
| 도면번호 | 04 |

| 번호 | 구분 | 부재 | 손상내용 | 손상현황 | | | | | 비고 |
|---|---|---|---|---|---|---|---|---|---|
| 1 | 23하 | 바닥판 | 망상균열 | | 15.0 | 1.5 | 180.00 | m <sup>2</sup> | 8 |

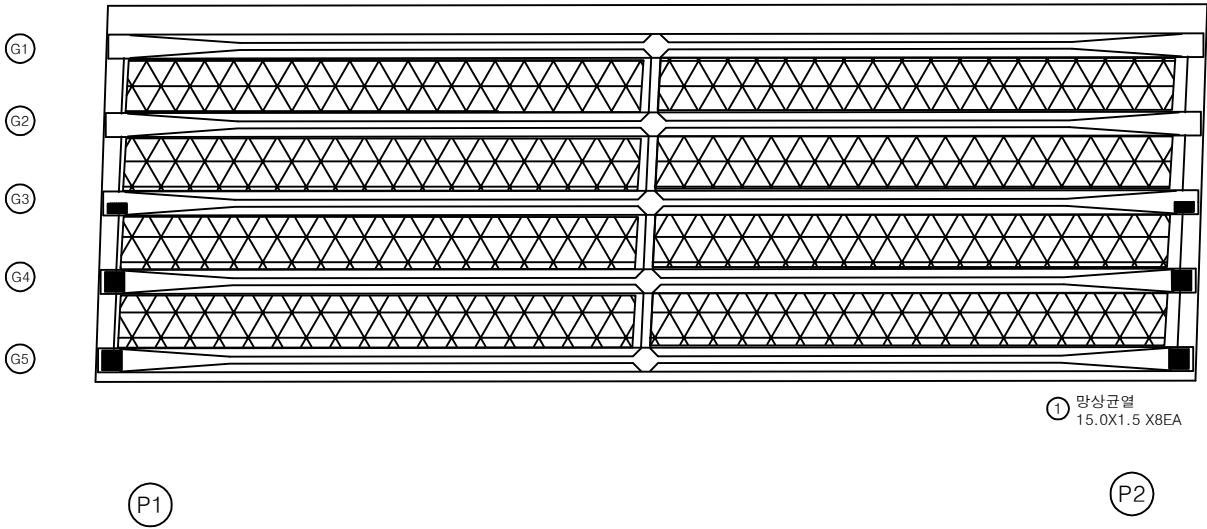
| 도면번호 | 05 |

① 망상균열  
15.0X1.5 X8EA

| 번호 | 구분 | 부재 | 손상내용 | 손상현황 | | | | | 비고 |
|---|---|---|---|---|---|---|---|---|---|
| 1 | 23하 | 바닥판 | 망상균열 | | 15.0 | 1.5 | 180.00 | m <sup>2</sup> | 8 |

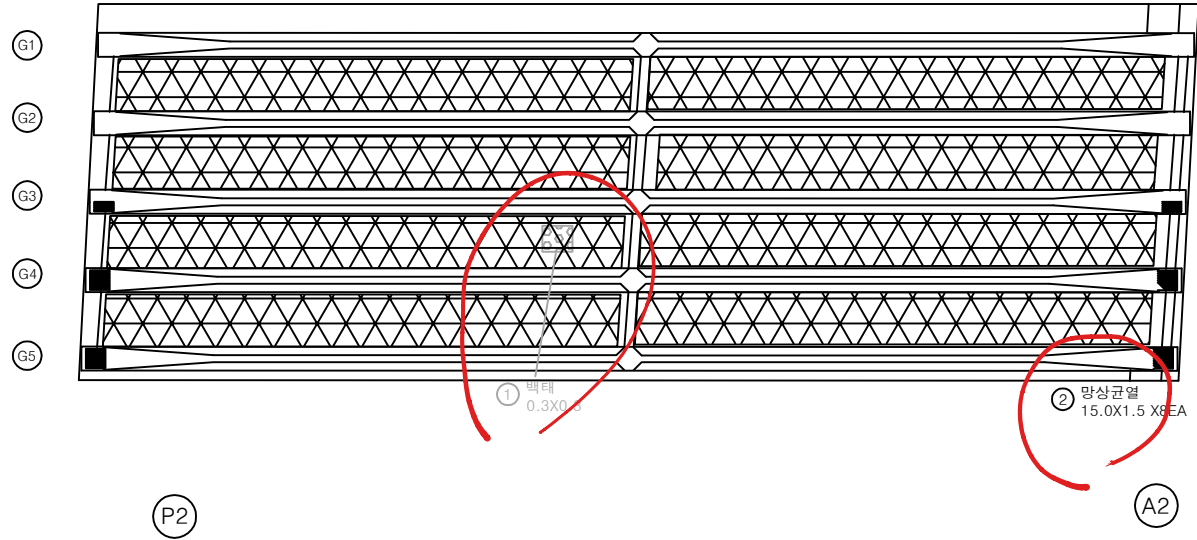
| 도면번호 | 06 |

| 번호 | 구분 | 부재 | 손상내용 | 손상현황 | | | | | | 비 고 |
|---|---|---|---|---|---|---|---|---|---|---|
| 1 | 19하 | 바닥판 | 백태 | | 0.3 | 0.3 | 0.09 | ㎡ | 1 | 24상 보강 |
| 2 | 23하 | 바닥판 | 망상균열 | | 15.0 | 1.5 | 180.00 | ㎡ | 8 | |

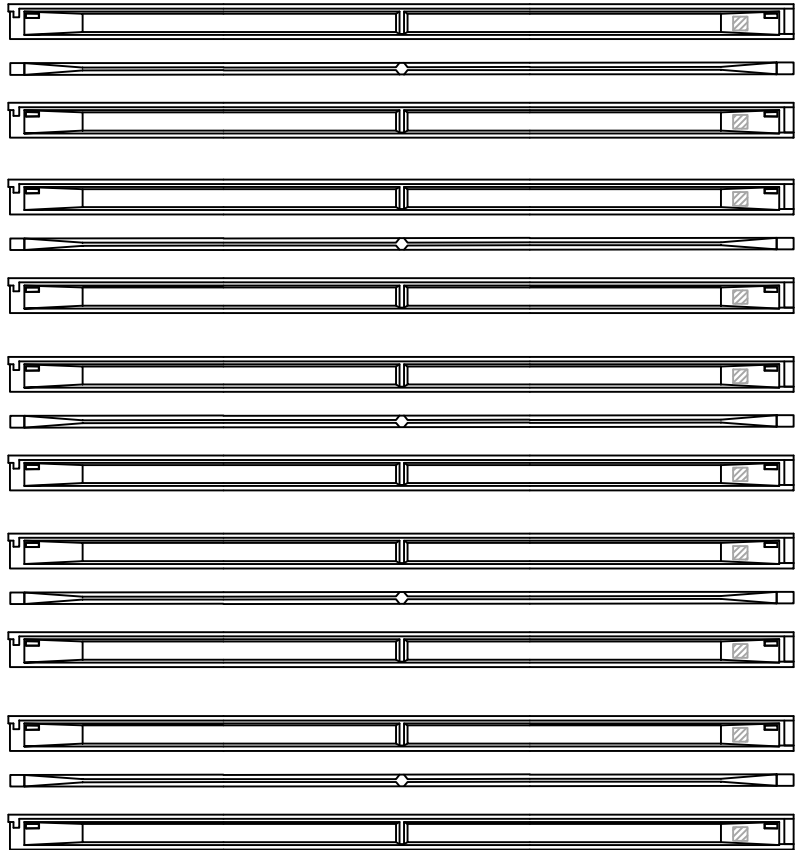
| 도면번호 | 08 |

| 번호 | 구분 | 부재 | 손상내용 | 손상현황 | | | | | | 비고 |
|---|---|---|---|---|---|---|---|---|---|---|
| 1 | 19회 | 거더 | 인양홀 박락 | | 0.2 | 0.3 | 0.60 | m | 10 | 21상 보강 |

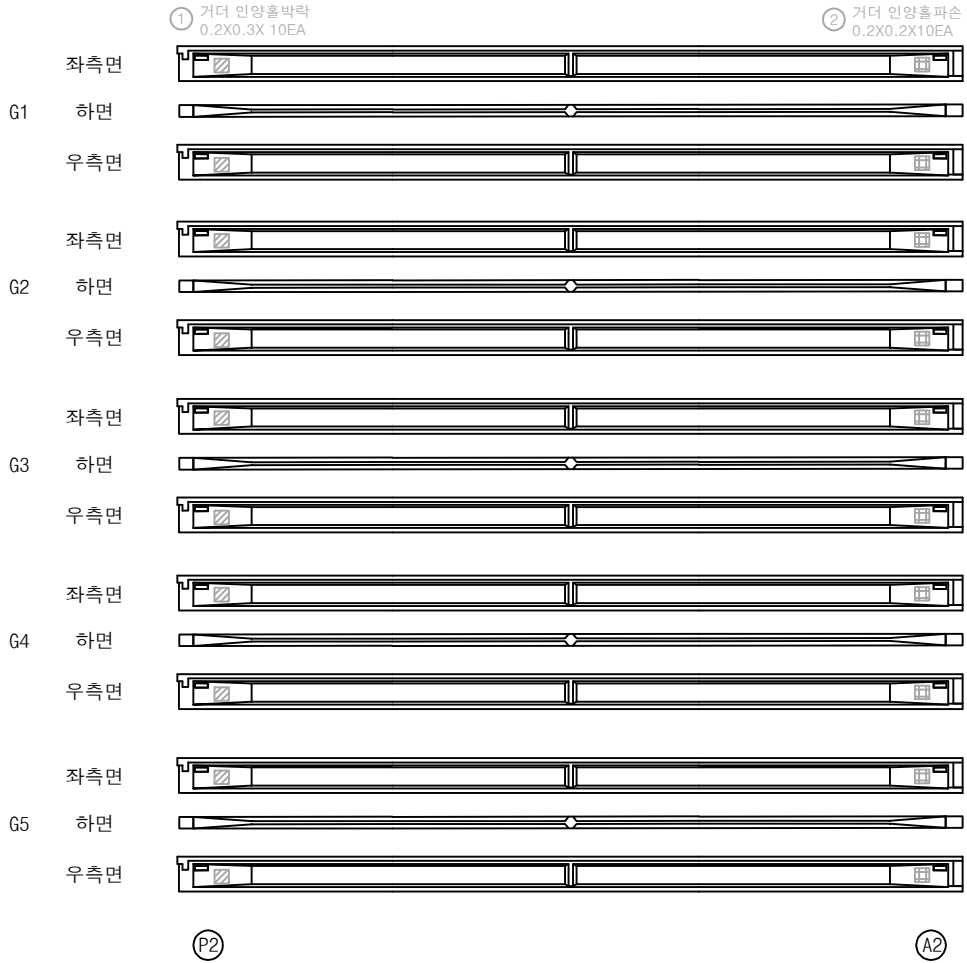
| 도 면 번 호 | 09 |

| 번호 | 구분 | 부재 | 손상내용 | 손상현황 | | | | | | 비 고 |
|---|---|---|---|---|---|---|---|---|---|---|
| 1 | 198 | 거더 | 인양홀 박락 | | 0.2 | 0.3 | 0.60 | m <sup>2</sup> | 10 | 21'와 모수 |
| 2 | 198 | 거더 | 인양홀 파손 | | 0.2 | 0.2 | 0.40 | m <sup>2</sup> | 10 | 20'와 모수 |

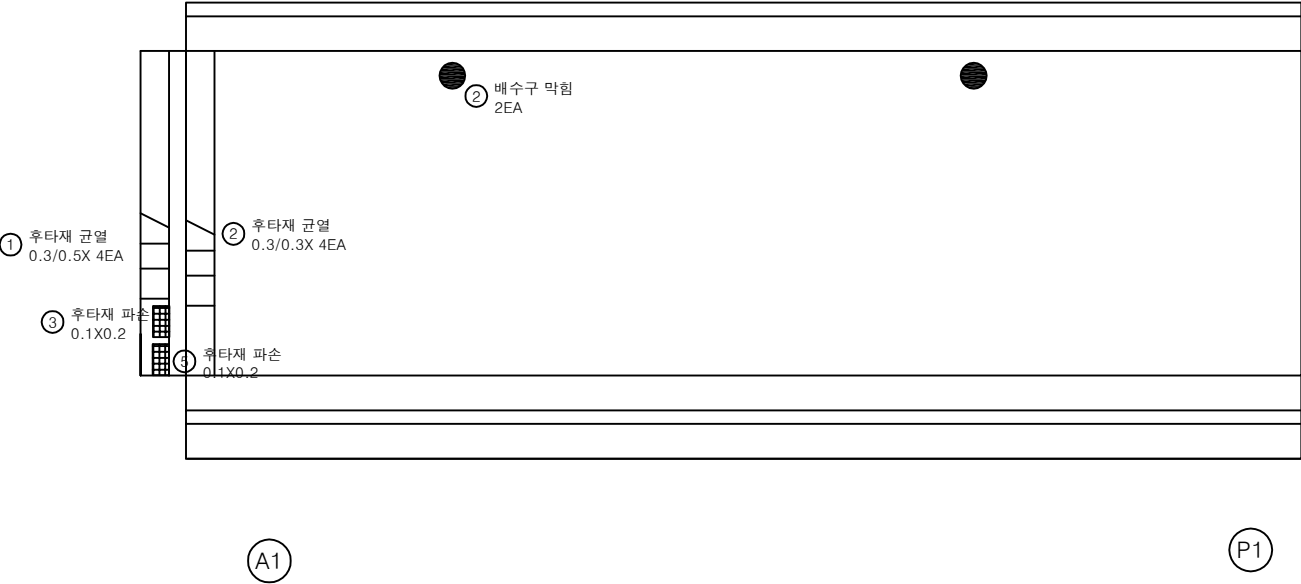
| 번호 | 구분 | 부재 | 손상내용 | 손상현황 | | | | | | 비 고 |
|---|---|---|---|---|---|---|---|---|---|---|
| 1 | 19하 | 신축이음 | 후타재 균열 | 0.3 | 0.5 | | 1.00 | m | 2 | |
| 2 | 19하 | 신축이음 | 후타재 균열 | 0.3 | 0.3 | | 1.20 | m | 4 | |
