ID : 화남1교 교대 A1 (상주방향)

| 용역명 | 상주영천고속도로 2024-2025년 시설물 안전점검 용역<br>(2024년 하반기 참가안전점검) |
| 점검기관 | (주)영성엔지니어링 |

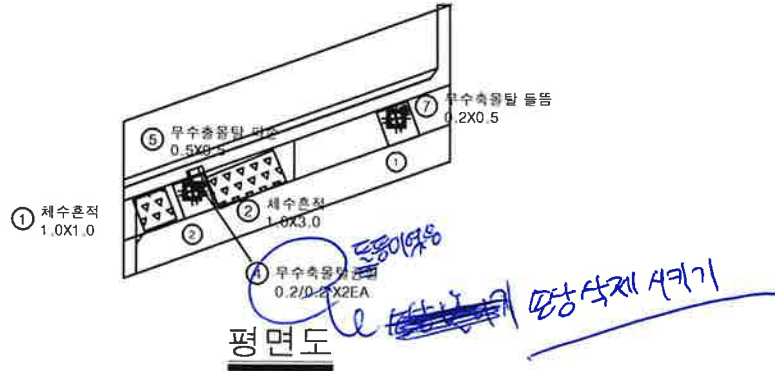
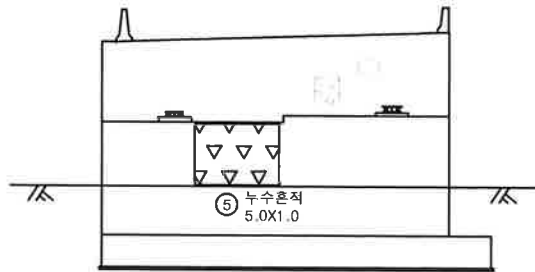
| 번호 | 구분 | 부재 | 손상내용 | 손상현황 | | | | | | 비고 |
|---|---|---|---|---|---|---|---|---|---|---|
| 1 | 19하 | 교대 | 채수흔적 | | 1.0 | 1.0 | 1.00 | m <sup>2</sup> | 1 | |
| 2 | 19하 | 교대 | 채수흔적 | | 1.0 | 3.0 | 3.00 | m <sup>2</sup> | 1 | |
| 4 | 23상 | 교량받침 | 무수충돌탈 들뜸 | | 0.1 | 0.4 | 0.04 | m <sup>2</sup> | 1 | |
| 5 | 23하 | 교량받침 | 무수충돌탈 파손 | | 0.5 | 0.5 | 0.25 | m <sup>2</sup> | 1 | |
| 6 | 23하 | 교대 | 채수흔적 | | 5.0 | 1.0 | 5.00 | m <sup>2</sup> | 1 | |
| 7 | 24하 | 교량받침 | 무수충돌탈 들뜸 | | 0.2 | 0.5 | 0.10 | m <sup>2</sup> | 1 | |
