상주영천고속도로 2024~2025년 시설물 안전점검 용역  
(2024년 상반기 정기안전점검)

# 외 관 조 사 망 도

화남1교

ID : 화남1교 슬래브상면 S1(영천방향)

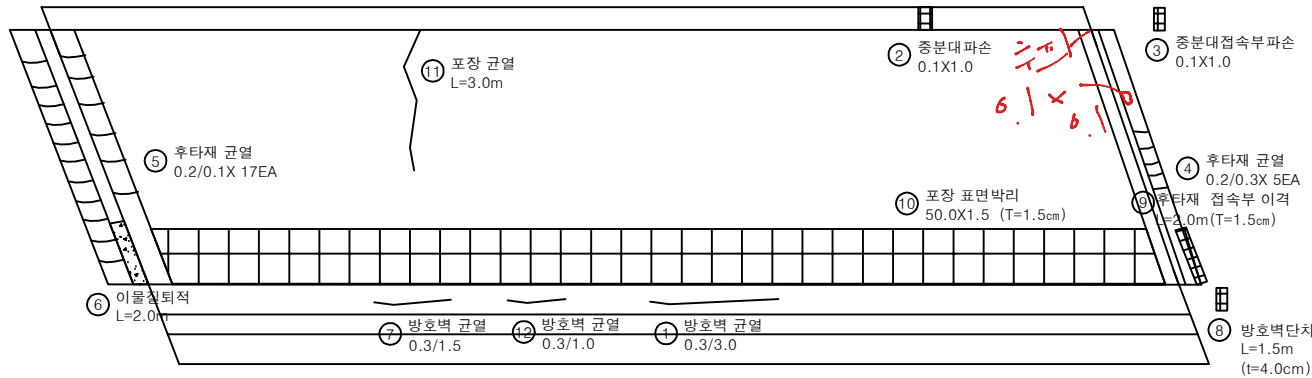
| 번호 | 구분 | 부재 | 손상내용 | 손상현황 | | | | | 비고 |
|---|---|---|---|---|---|---|---|---|---|
| 1 | 19하 | 방호벽 | 방호벽 균열 | 0.3 | 3.0 | | 3.00 | m | 1 |
| 2 | 19하 | 중분대 | 중분대 파손 | | 0.1 | 1.0 | 0.10 | m <sup>2</sup> | 1 |
| 3 | 19하 | 중분대 | 중분대 접속부 파손 | | 0.1 | 1.0 | 0.10 | m <sup>2</sup> | 1 |
| 4 | 19하 | 신축이음 | 후타재 균열 | 0.2 | 0.3 | | 1.50 | m | 5 |
| 5 | 19하 | 신축이음 | 후타재 균열 | 0.2 | 0.1 | | 1.70 | m | 17 |
| 6 | 19하 | 신축이음 | 이물침투적 | | 2.0 | | 2.00 | m | 1 |
| 7 | 21하 | 방호벽 | 방호벽 균열 | 0.3 | 1.5 | | 1.50 | m | 1 |
| 8 | 21하 | 방호벽 | 방호벽 단차 | | 1.5 | | 1.50 | m | 1 |
| 9 | 23하 | 교면포장 | 후타재 접속부 이격 | | 2.0 | | 2.00 | m | 1 |
| 10 | 23하 | 교면포장 | 포장 표면박리 | | 50.0 | 1.5 | 75.00 | m <sup>2</sup> | 1 |
| 11 | 23하 | 교면포장 | 포장 균열 | | 3.0 | | 3.00 | m | 1 |
| 12 | 23하 | 방호벽 | 방호벽 균열 | 0.3 | 1.0 | | 1.00 | m | 1 |
