상주영천고속도로 2024~2025년 시설물 안전점검 용역  
(2024년 상반기 정기안전점검)

# 외 관 조 사 망 도

화남1교

2024.06

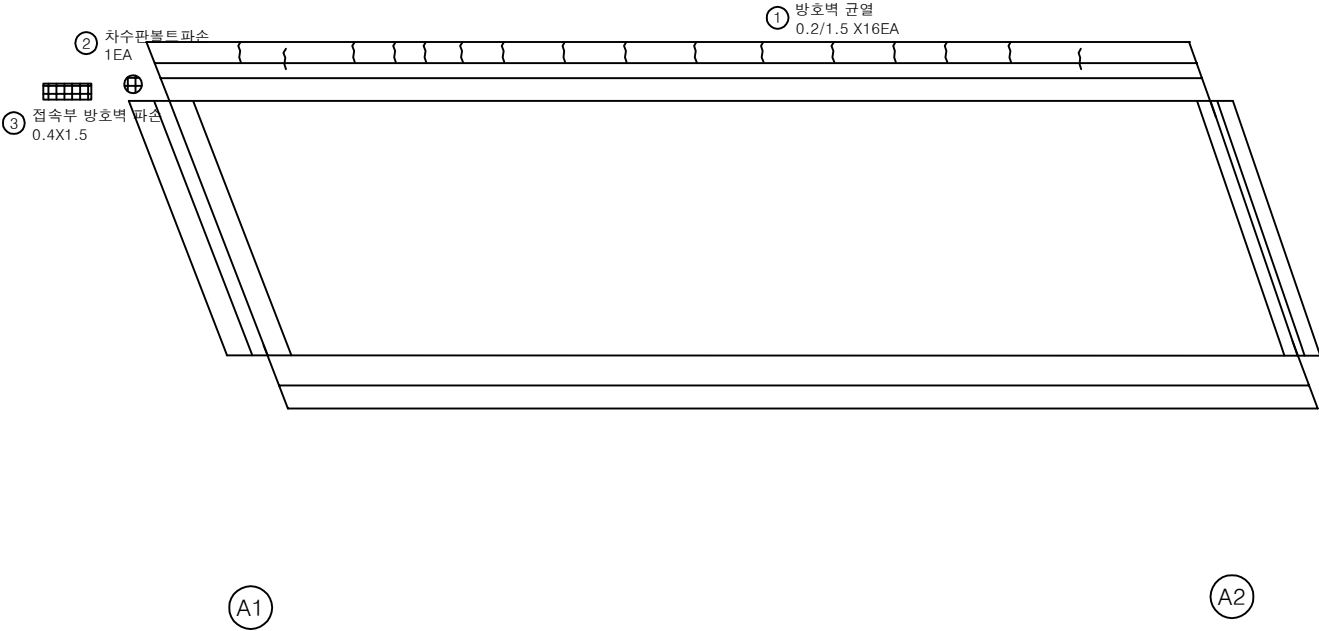
| 도면번호 | 01 |

| 번호 | 구분 | 부재 | 손상내용 | 손상현황 | | | | | | 비고 |
|---|---|---|---|---|---|---|---|---|---|---|
| 1 | 21하 | 방호벽 | 방호벽 균열 | 0.2 | 1.5 | | 24.00 | m | 16 | |
| 2 | 21하 | 신축이음 | 차수판 볼트파손 | | | | 1.00 | EA | 1 | |
| 3 | 21하 | 방호벽 | 접속부 방호벽 파손 | | 0.4 | 1.5 | 0.60 | m <sup>2</sup> | 1 | |

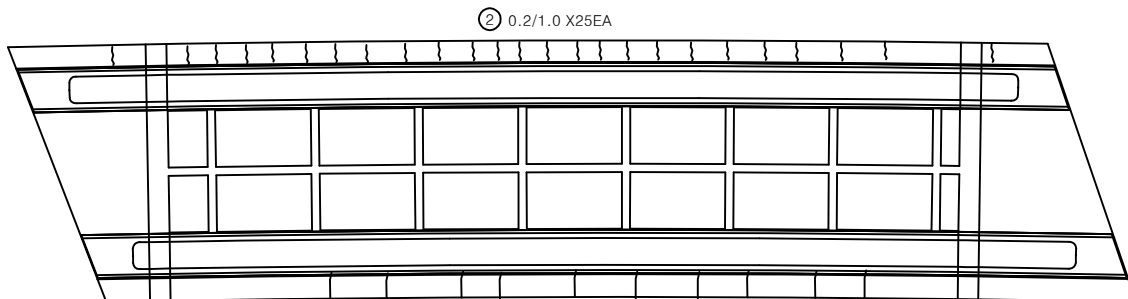
ID : 화남1교 슬래브하면 S1(상주방향)

① 0.1/1.0X 10EA

② 0.2/1.0 X25EA

| 번호 | 구분 | 부재 | 손상내용 | 손상현황 | | | | | | 비고 |
|---|---|---|---|---|---|---|---|---|---|---|
| 1 | 19하 | 바닥판 | 균열(0.3mm미만) | 0.1 | 1.0 | | 10.00 | m | 10 | |
| 2 | 23하 | 바닥판 | 균열(0.3mm미만) | 0.2 | 1.0 | | 25.00 | m | 25 | |

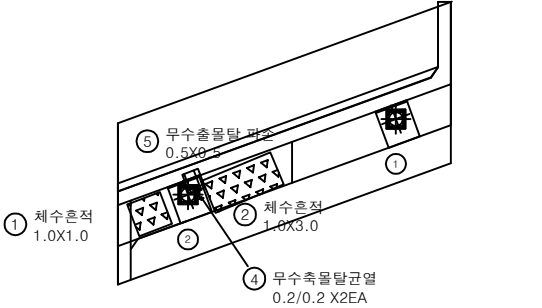
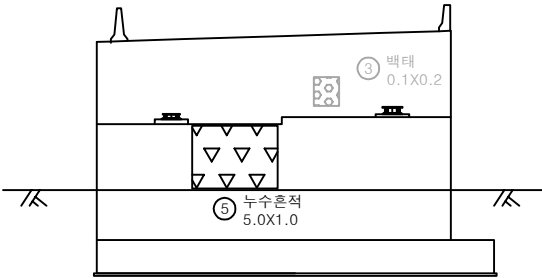
| 도면번호 | 07 |

| 번호 | 구분 | 부재 | 손상내용 | 손상현황 | | | | | | 비고 |
|---|---|---|---|---|---|---|---|---|---|---|
| 1 | 19하 | 교대 | 체수혼적 | | 1.0 | 1.0 | 1.00 | m <sup>2</sup> | 1 | |
| 2 | 19하 | 교대 | 체수혼적 | | 1.0 | 3.0 | 3.00 | m <sup>2</sup> | 1 | |
| 3 | 19하 | 교대 | 백태 | | 0.1 | 0.2 | 0.02 | m <sup>2</sup> | 1 | 2개소 모두 |
| 4 | 23상 | 교량받침 | 무수출물탈 들뜸 | | 0.1 | 0.4 | 0.04 | m <sup>2</sup> | 1 | |
| 5 | 23하 | 교량받침 | 무수출물탈 파손 | | 0.5 | 0.5 | 0.25 | m <sup>2</sup> | 1 | 손상증가 |
| 6 | 23하 | 교대 | 누수혼적 | | 5.0 | 1.0 | 5.00 | m <sup>2</sup> | 1 | |

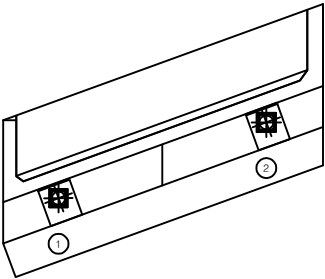
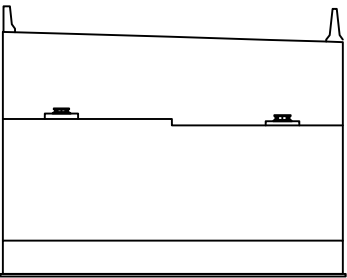
| 도 면 번 호 | 08 |

| 번호 | 구분 | 부재 | 손상내용 | 손상현황 | | | | | | 비 고 |
|---|---|---|---|---|---|---|---|---|---|---|
| 1 | 24상 | 교대 | 실란트 이격 | | 4.0 | | 4.00 | m | 1 | (T=6.0cm) |

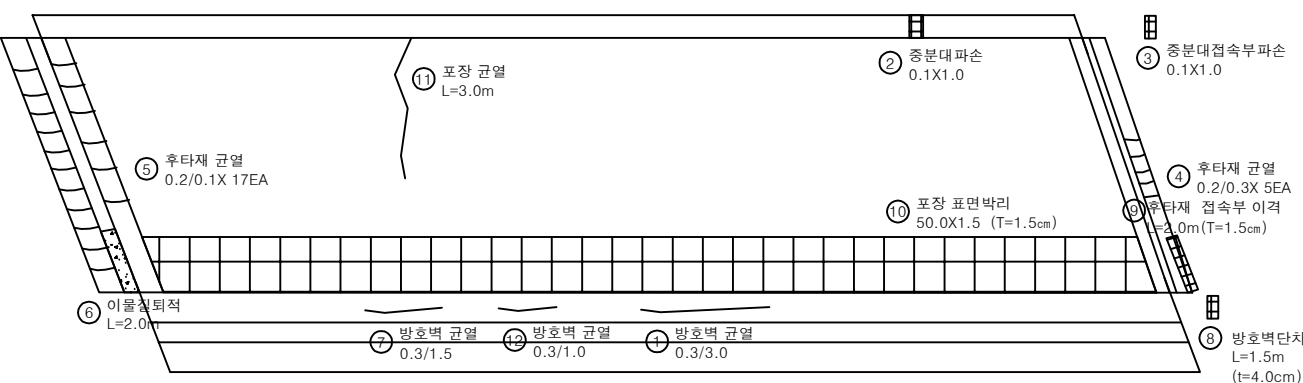
| 도면번호 | 01 |

| 번호 | 구분 | 부재 | 손상내용 | 손상현황 | | | | | 비 고 |
|---|---|---|---|---|---|---|---|---|---|
| 1 | 19하 | 방호벽 | 방호벽 균열 | 0.3 | 3.0 | | 3.00 | m | 1 |
| 2 | 19하 | 중분대 | 중분대 파손 | | 0.1 | 1.0 | 0.10 | m <sup>2</sup> | 1 |
| 3 | 19하 | 중분대 | 중분대 접속부 파손 | | 0.1 | 1.0 | 0.10 | m <sup>2</sup> | 1 |
| 4 | 19하 | 신축이음 | 후타재 균열 | 0.2 | 0.3 | | 1.50 | m | 5 |
| 5 | 19하 | 신축이음 | 후타재 균열 | 0.2 | 0.1 | | 1.70 | m | 17 |
| 6 | 19하 | 신축이음 | 이물침투적 | | 2.0 | | 2.00 | m | 1 |
| 7 | 21하 | 방호벽 | 방호벽 균열 | 0.3 | 1.5 | | 1.50 | m | 1 |
| 8 | 21하 | 방호벽 | 방호벽 단차 | | 1.5 | | 1.50 | m | 1 |
| 9 | 23하 | 교면포장 | 후타재 접속부 이격 | | 2.0 | | 2.00 | m | 1 |
| 10 | 23하 | 교면포장 | 포장 표면박리 | | 50.0 | 1.5 | 75.00 | m <sup>2</sup> | 1 |
| 11 | 23하 | 교면포장 | 포장 균열 | | 3.0 | | 3.00 | m | 1 |
| 12 | 23하 | 방호벽 | 방호벽 균열 | 0.3 | 1.0 | | 1.00 | m | 1 |

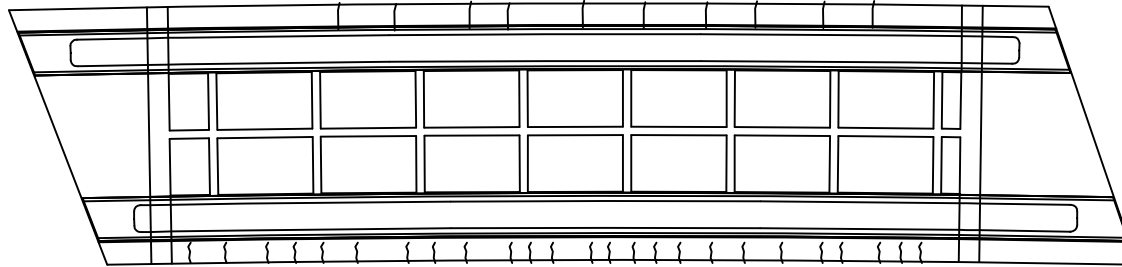
① 0.1/0.5X 10EA

② 0.2/1.0 X25EA

| 번호 | 구분 | 부재 | 손상내용 | 손상현황 | | | | | | 비고 |
|---|---|---|---|---|---|---|---|---|---|---|
| 1 | 19하 | 바닥판 | 균열(0.3mm미만) | 0.1 | 0.5 | | 5.00 | m | 10 | |
| 2 | 21하 | 바닥판 | 균열(0.3mm미만) | 0.2 | 1.0 | | 25.00 | m | 25 | |

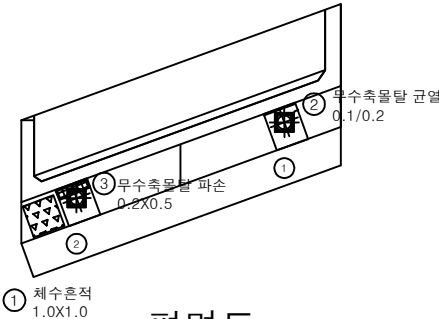
| 도면번호 | 07 |

| 번호 | 구분 | 부재 | 손상내용 | 손상현황 | | | | | | 비고 |
|---|---|---|---|---|---|---|---|---|---|---|
| 2 | 23하 | 교량받침 | 무수축물탈 균열 | 0.1 | 0.2 | | 0.20 | m | 1 | |

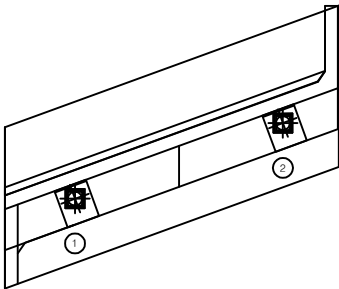
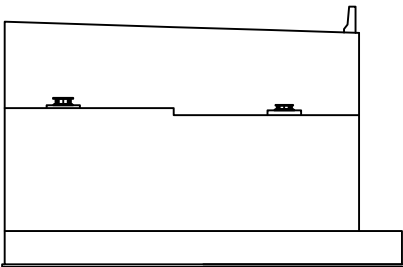
| 번호 | 구분 | 부재 | 손상내용 | 손상현황 | | | | | | 비고 |
|---|---|---|---|---|---|---|---|---|---|---|
| 1 | 19하 | 교량받침 | 무수축물탈균열 | 0.1 | 0.1 | | 0.10 | m | 1 | 23°와 비슷 |
