상주영천고속도로 2024~2025년 시설물 안전점검 용역  
(2024년 상반기 정기안전점검)

# 외 관 조 사 망 도

화남1교

2024.06

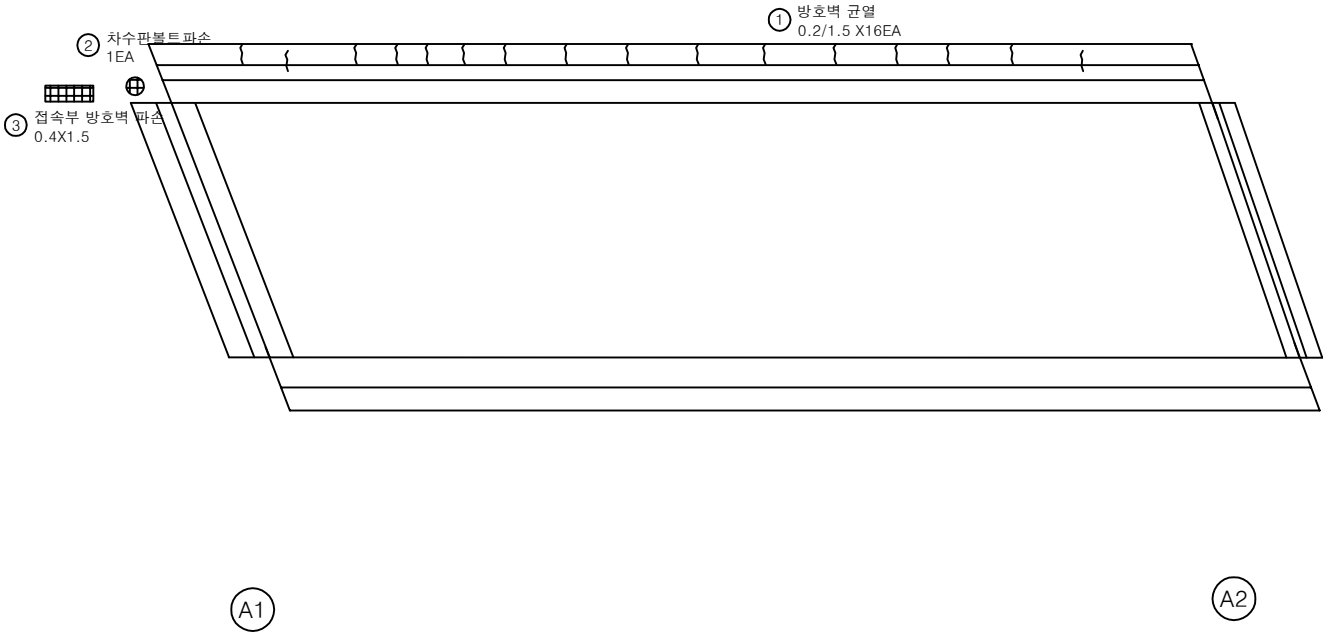
| 번호 | 구분 | 부재 | 손상내용 | 손상현황 | | | | | | 비고 |
|---|---|---|---|---|---|---|---|---|---|---|
| 1 | 21하 | 방호벽 | 방호벽 균열 | 0.2 | 1.5 | | 24.00 | m | 16 | |
| 2 | 21하 | 신축이음 | 차수판 볼트파손 | | | | 1.00 | EA | 1 | |
| 3 | 21하 | 방호벽 | 접속부 방호벽 파손 | | 0.4 | 1.5 | 0.60 | m <sup>2</sup> | 1 | |

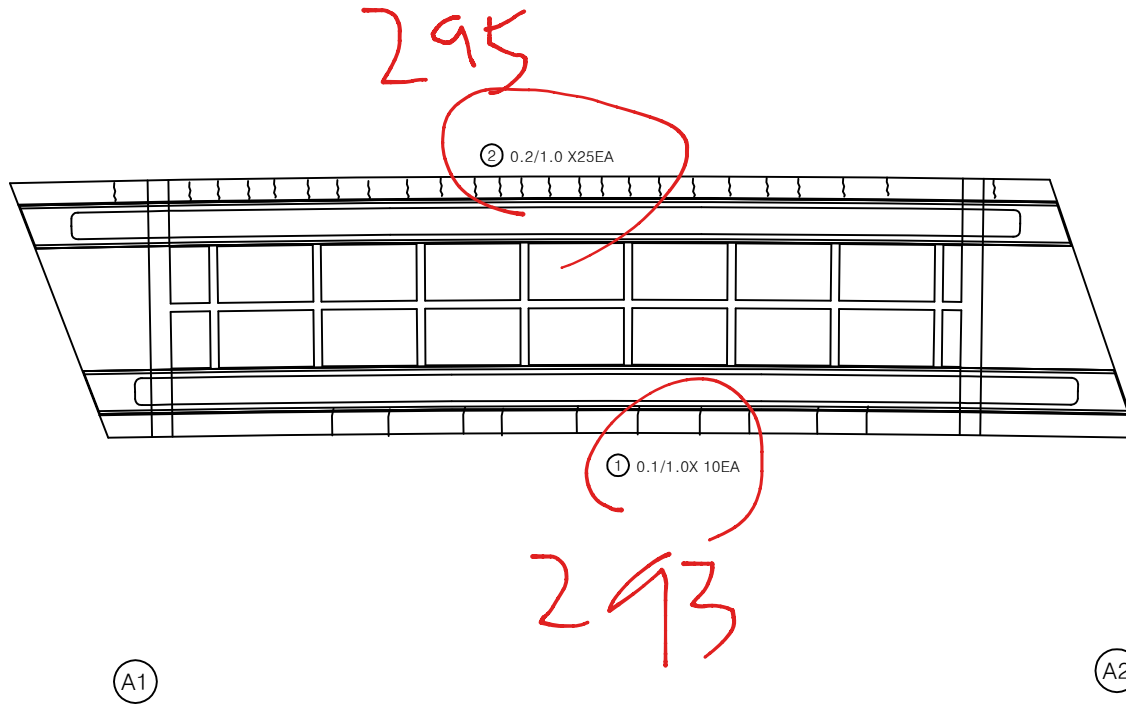
ID : 화남1교 슬래브하면 S1(상주방향)

| 번호 | 구분 | 부재 | 손상내용 | 손상현황 | | | | | | 비고 |
|---|---|---|---|---|---|---|---|---|---|---|
| 1 | 19하 | 바닥판 | 균열(0.3mm미만) | 0.1 | 1.0 | | 10.00 | m | 10 | |
| 2 | 23하 | 바닥판 | 균열(0.3mm미만) | 0.2 | 1.0 | | 25.00 | m | 25 | |

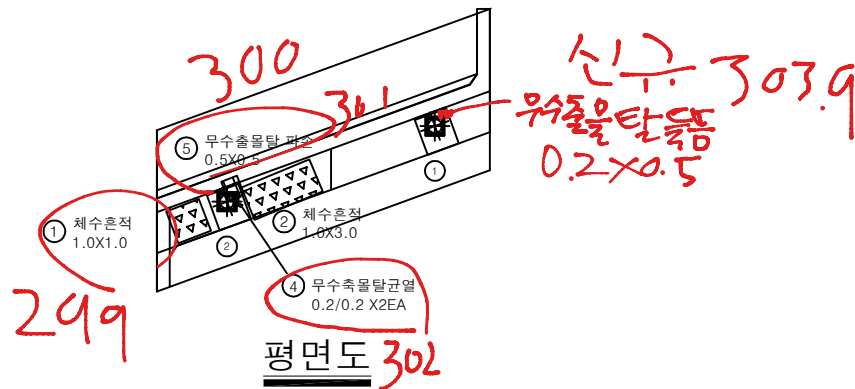
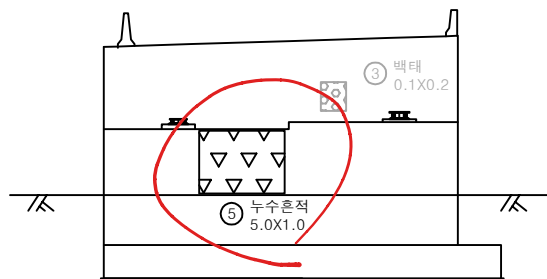
| 번호 | 구분 | 부재 | 손상내용 | 손상현황 | | | | | | 비고 |
|---|---|---|---|---|---|---|---|---|---|---|
| 1 | 19하 | 교대 | 채수흔적 | | 1.0 | 1.0 | 1.00 | m <sup>2</sup> | 1 | |
| 2 | 19하 | 교대 | 채수흔적 | | 1.0 | 3.0 | 3.00 | m <sup>2</sup> | 1 | |
| 3 | 19하 | 교대 | 백태 | | 0.1 | 0.2 | 0.02 | m <sup>2</sup> | 1 | 24상 보수 |
| 4 | 23상 | 교량받침 | 무수축물탈 들뜸 | | 0.1 | 0.4 | 0.04 | m <sup>2</sup> | 1 | |
| 5 | 23하 | 교량받침 | 무수축물탈 파손 | | 0.5 | 0.5 | 0.25 | m <sup>2</sup> | 1 | 손상증가 |
| 6 | 23하 | 교대 | 누수흔적 | | 5.0 | 1.0 | 5.00 | m <sup>2</sup> | 1 | |

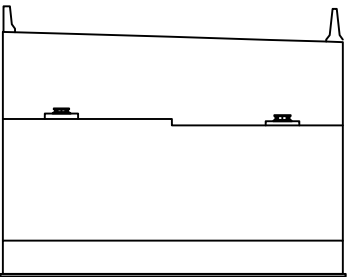
| 번호 | 구분 | 부재 | 손상내용 | 손상현황 | | | | | | 비 고 |
|---|---|---|---|---|---|---|---|---|---|---|
| 1 | 24상 | 교대 | 실란트 이격 | | 4.0 | | 4.00 | m | 1 | (T=6.0cm) |

① 실란트 이격  
L=4.0 m  
(T=6.0cm)

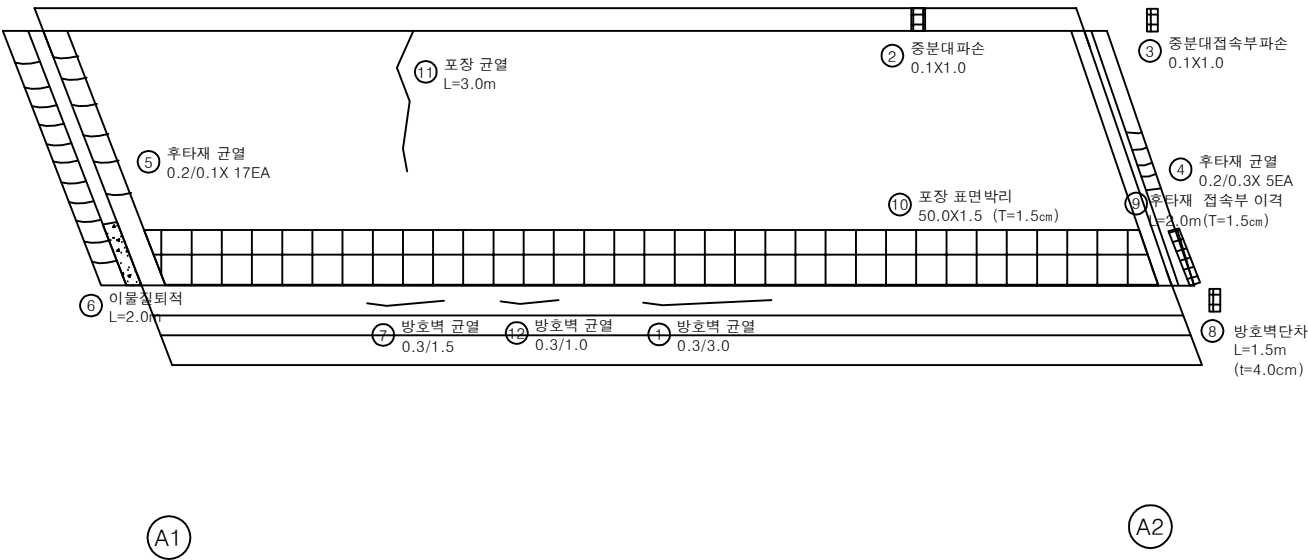
영 천 방 향

| 번호 | 구분 | 부재 | 손상내용 | 손상현황 | | | | | 비 고 |
|---|---|---|---|---|---|---|---|---|---|
| 1 | 19하 | 방호벽 | 방호벽 균열 | 0.3 | 3.0 | | 3.00 | m | 1 |
| 2 | 19하 | 중분대 | 중분대 파손 | | 0.1 | 1.0 | 0.10 | m <sup>2</sup> | 1 |
| 3 | 19하 | 중분대 | 중분대 접속부 파손 | | 0.1 | 1.0 | 0.10 | m <sup>2</sup> | 1 |
| 4 | 19하 | 신축이음 | 후타재 균열 | 0.2 | 0.3 | | 1.50 | m | 5 |
| 5 | 19하 | 신축이음 | 후타재 균열 | 0.2 | 0.1 | | 1.70 | m | 17 |
| 6 | 19하 | 신축이음 | 이물침투적 | | 2.0 | | 2.00 | m | 1 |
| 7 | 21하 | 방호벽 | 방호벽 균열 | 0.3 | 1.5 | | 1.50 | m | 1 |
| 8 | 21하 | 방호벽 | 방호벽 단차 | | 1.5 | | 1.50 | m | 1 |
| 9 | 23하 | 교면포장 | 후타재 접속부 이격 | | 2.0 | | 2.00 | m | 1 |
| 10 | 23하 | 교면포장 | 포장 표면박리 | | 50.0 | 1.5 | 75.00 | m <sup>2</sup> | 1 |
| 11 | 23하 | 교면포장 | 포장 균열 | | 3.0 | | 3.00 | m | 1 |
| 12 | 23하 | 방호벽 | 방호벽 균열 | 0.3 | 1.0 | | 1.00 | m | 1 |

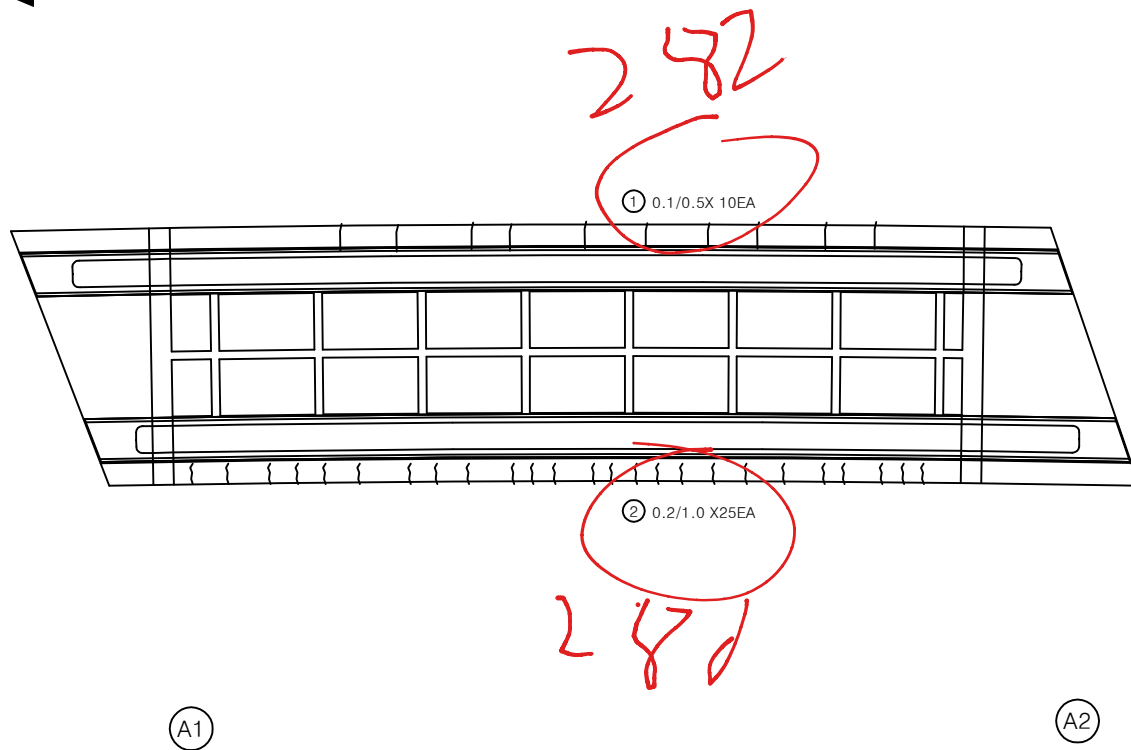
| 번호 | 구분 | 부재 | 손상내용 | 손상현황 | | | | | | 비고 |
|---|---|---|---|---|---|---|---|---|---|---|
| 1 | 19하 | 바닥판 | 균열(0.3mm미만) | 0.1 | 0.5 | | 5.00 | m | 10 | |
| 2 | 21하 | 바닥판 | 균열(0.3mm미만) | 0.2 | 1.0 | | 25.00 | m | 25 | |

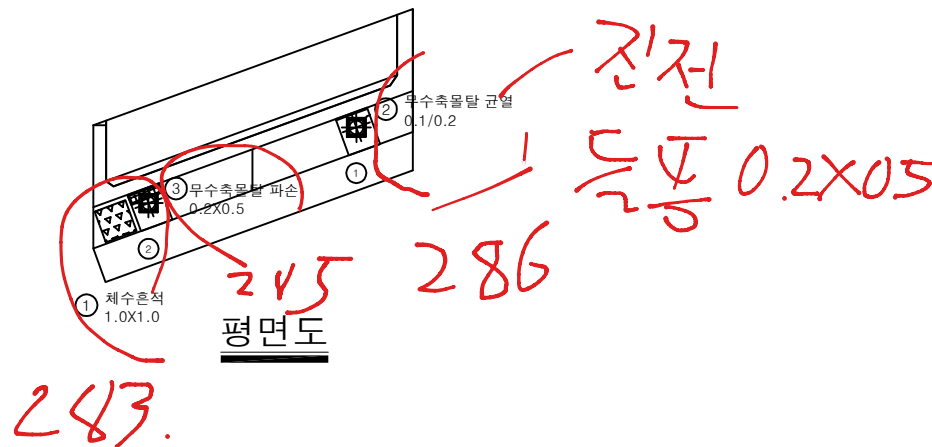
| 번호 | 구분 | 부재 | 손상내용 | 손상현황 | | | | | | 비고 |
|---|---|---|---|---|---|---|---|---|---|---|
| 2 | 23하 | 교량발침 | 무수축물탈 균열 | 0.1 | 0.2 | | 0.20 | m | 1 | |

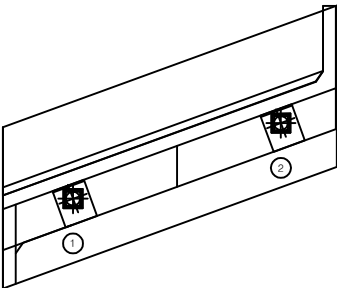
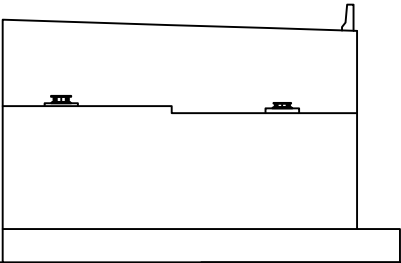
| 번호 | 구분 | 부재 | 손상내용 | 손상현황 | | | | | | 비고 |
|---|---|---|---|---|---|---|---|---|---|---|
| 1 | 19하 | 교량받침 | 무수축물탈균열 | 0.1 | 0.1 | | 0.10 | m | 1 | 23°와 비슷 |
