상주영천고속도로 2024~2025년 시설물 안전점검 용역  
(2024년 상반기 정기안전점검)

# 외 관 조 사 망 도

화남교

2024.06

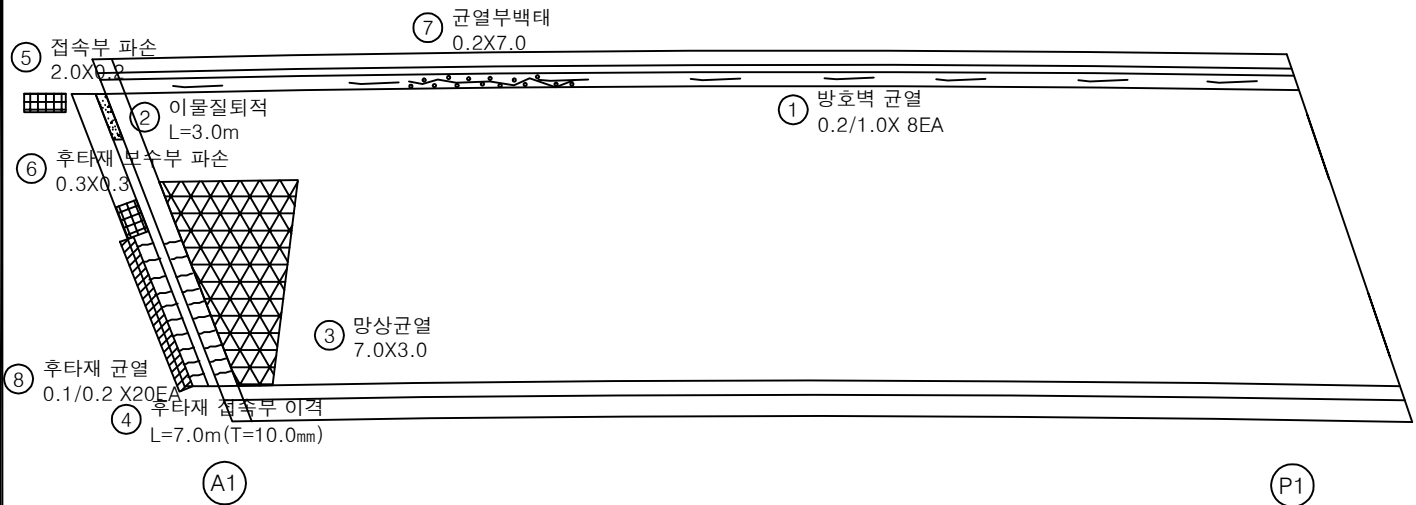
| 도면번호 | 01 |

| 번호 | 구분 | 부재 | 손상내용 | 손상현황 | | | | | | 비고 |
|---|---|---|---|---|---|---|---|---|---|---|
| 1 | 19하 | 방호벽 | 방호벽 균열 | 0.2 | 1.0 | | 8.00 | m | 8 | |
| 2 | 19하 | 신속이음 | 이물질퇴적 | | 3.0 | | 3.00 | m | 1 | |
| 3 | 19하 | 교면포장 | 망상균열 | | 7.0 | 3.0 | 21.00 | m <sup>2</sup> | 1 | |
| 4 | 19하 | 교면포장 | 후타재 접속부 이격 | | 7.0 | | 7.00 | m | 1 | (T=10.0mm) |
| 5 | 21하 | 교면포장 | 접속부 파손 | | 2.0 | 0.2 | 0.40 | m <sup>2</sup> | 1 | |
| 6 | 21하 | 신속이음 | 후타재 보수부 파손 | | 0.3 | 0.3 | 0.09 | m <sup>2</sup> | 1 | |
| 7 | 21하 | 방호벽 | 균열부백태 | | 0.2 | 7.0 | 1.40 | m <sup>2</sup> | 1 | |
| 8 | 23하 | 신속이음 | 후타재 균열 | 0.1 | 0.2 | | 4.00 | m | 20 | |

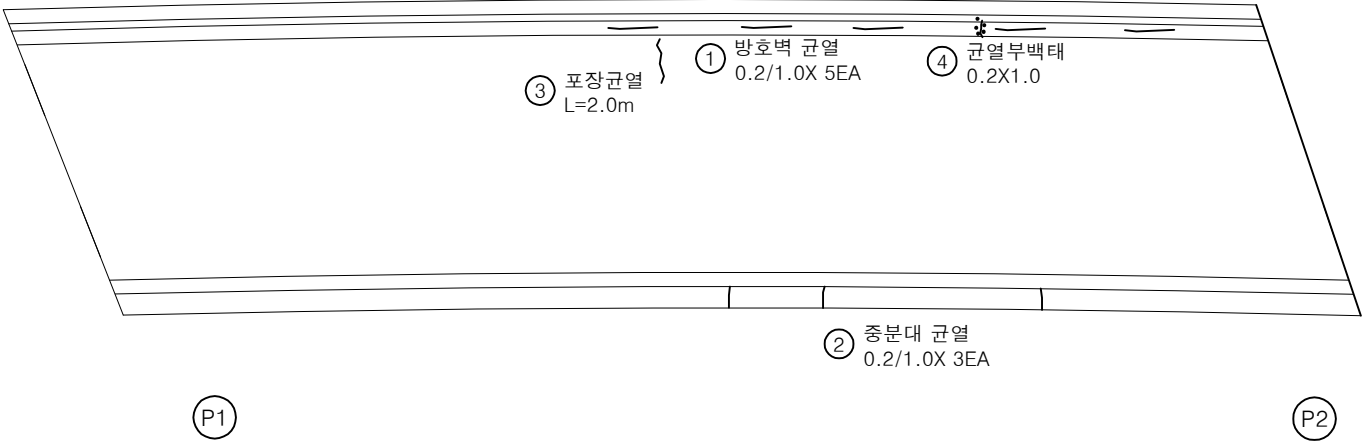
| 도 면 번 호 | 02 |

| 번호 | 구분 | 부재 | 손상내용 | 손상현황 | | | | | 비 고 |
|---|---|---|---|---|---|---|---|---|---|
| 1 | 19하 | 방호벽 | 방호벽 균열 | 0.2 | 1.0 | | 5.00 | m | 5 |
| 2 | 19하 | 중분대 | 중분대 균열 | 0.2 | 1.0 | | 3.00 | m | 3 |
| 3 | 21하 | 교면포장 | 포장 균열 | | 2.0 | | 2.00 | m | 1 |
| 4 | 21하 | 방호벽 | 균열부백태 | 0.2 | 1.0 | 0.20 | | m <sup>2</sup> | 1 |

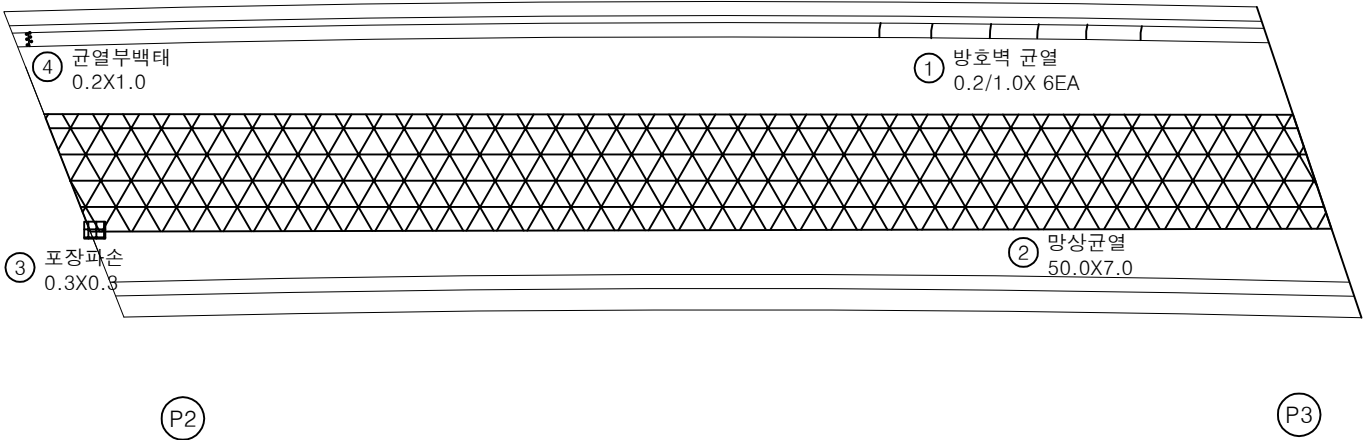
| 도 면 번 호 | 03 |

| 번호 | 구분 | 부재 | 손상내용 | 손상현황 | | | | | | 비 고 |
|---|---|---|---|---|---|---|---|---|---|---|
| 1 | 19하 | 방호벽 | 방호벽 균열 | 0.2 | 1.0 | | 6.00 | m | 6 | |
| 2 | 21하 | 교면포장 | 망상균열 | | 50.0 | 7.0 | 350.00 | m <sup>2</sup> | 1 | |
| 3 | 19하 | 교면포장 | 포장 파손 | 0.3 | 0.3 | 0.09 | | m <sup>2</sup> | 1 | |
| 4 | 23하 | 방호벽 | 균열부백태 | 0.2 | 1.0 | 0.20 | | m <sup>2</sup> | 1 | |

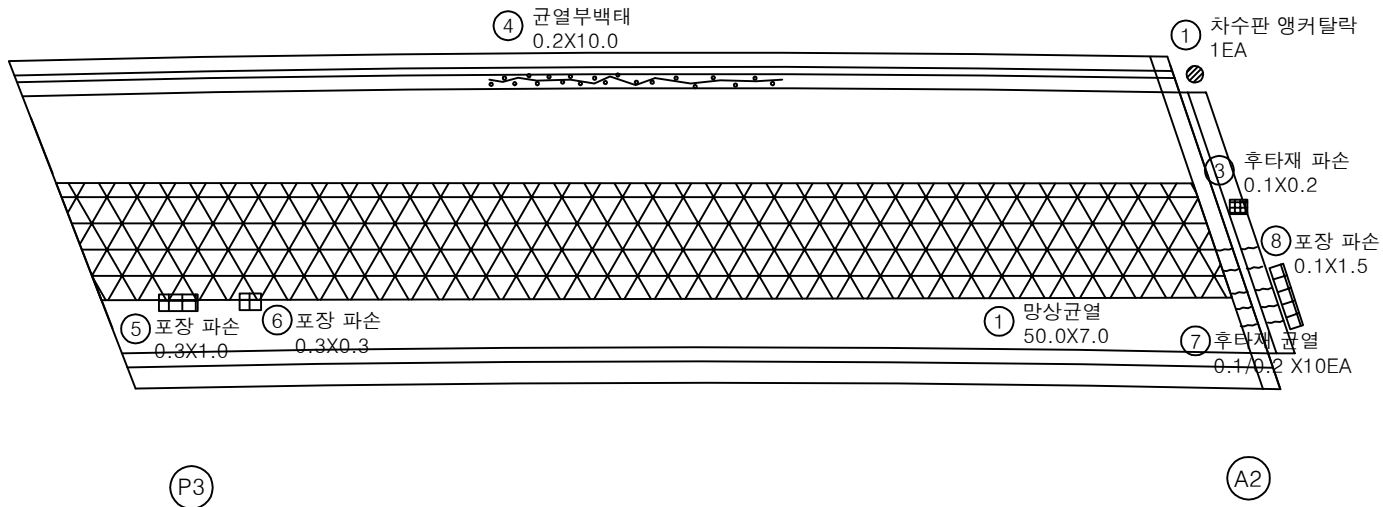
도 면 번 호 04

| 번호 | 구분 | 부재 | 손상내용 | 손상현황 | | | | | 비 고 |
|---|---|---|---|---|---|---|---|---|---|
| 1 | 19하 | 교면포장 | 망상균열 | | 50.0 | 7.0 | 350.00 | m <sup>2</sup> | 1 |
| 2 | 19하 | 신축이음 | 차수판 앵커탈락 | | | | 1.00 | EA | 1 |
| 3 | 21하 | 신축이음 | 후타재 파손 | | 0.1 | 0.2 | 0.02 | m <sup>2</sup> | 1 |
| 4 | 21하 | 방호벽 | 균열부백태 | | 0.2 | 10.0 | 2.00 | m <sup>2</sup> | 1 |
| 5 | 23하 | 교면포장 | 포장 파손 | | 0.3 | 1.0 | 0.30 | m <sup>2</sup> | 1 |
| 6 | 23하 | 교면포장 | 포장 파손 | | 0.3 | 0.3 | 0.09 | m <sup>2</sup> | 1 |
| 7 | 23하 | 신축이음 | 후타재 균열 | 0.1 | 0.2 | | 2.00 | m | 10 |
| 8 | 23하 | 교면포장 | 포장 파손 | | 0.1 | 1.5 | 0.15 | m <sup>2</sup> | 1 |
