상주영천고속도로 2024~2025년 시설물 안전점검 용역  
(2024년 상반기 정기안전점검)

# 외 관 조 사 망 도

화남교

2024.06

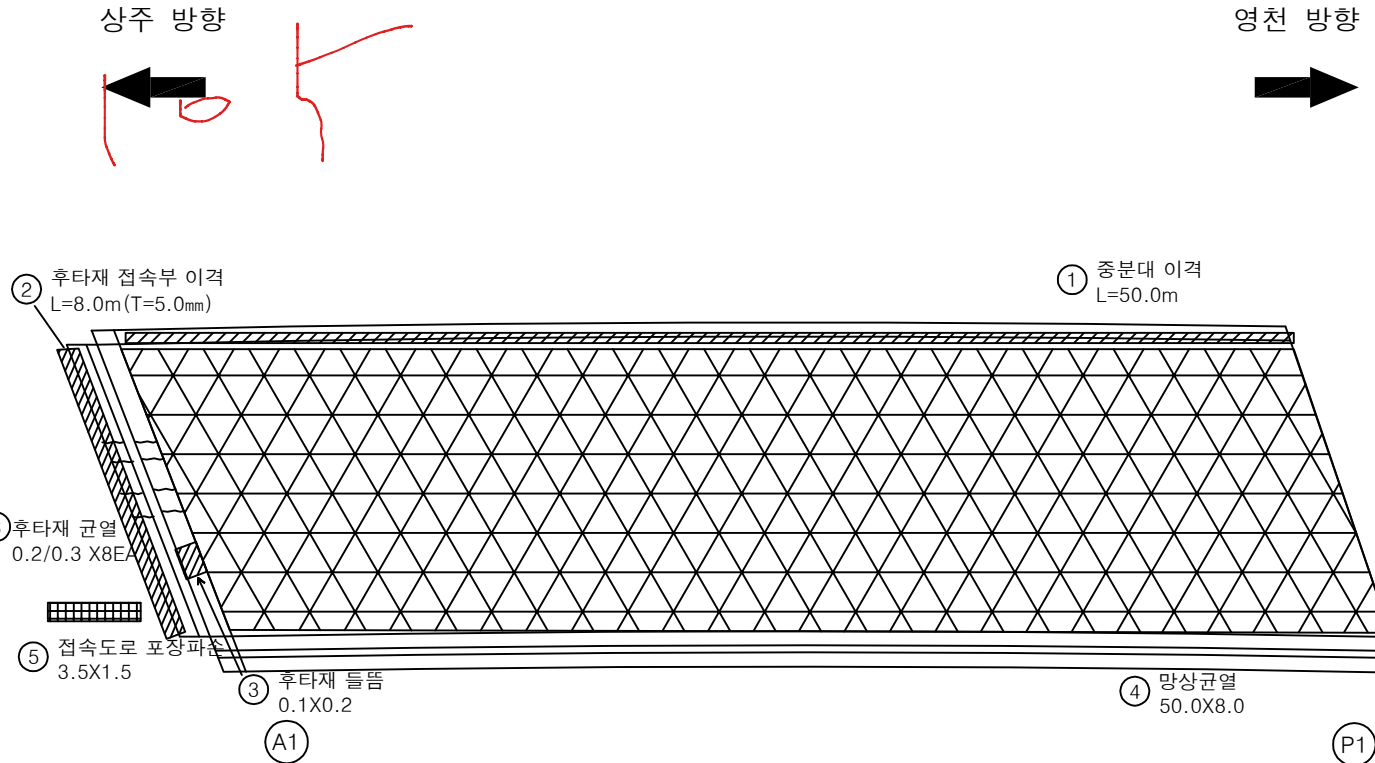
| 도면번호 | 01 |

| 번호 | 구분 | 부재 | 손상내용 | 손상현황 | | | | | 비고 |
|---|---|---|---|---|---|---|---|---|---|
| 1 | 19하 | 중분대 | 중분대 이격 | | 50.0 | | 50.00 | m | 1 |
| 2 | 19하 | 교면포장 | 후타재 접속부 이격 | | 8.0 | | 8.00 | m | 1 (T=5.0mm) |
| 3 | 19하 | 신속이음 | 후타재 들뜸 | | 0.1 | 0.2 | 0.02 | ㎡ | 1 |
| 4 | 19하 | 교면포장 | 망상균열 | | 50.0 | 8.0 | 400.00 | ㎡ | 1 |
| 5 | 23하 | 교면포장 | 접속도로 포장파손 | | 3.5 | 1.5 | 5.25 | ㎡ | 1 |
| 6 | 23하 | 신속이음 | 후타재 균열 | 0.2 | 0.3 | | 2.40 | m | 8 |

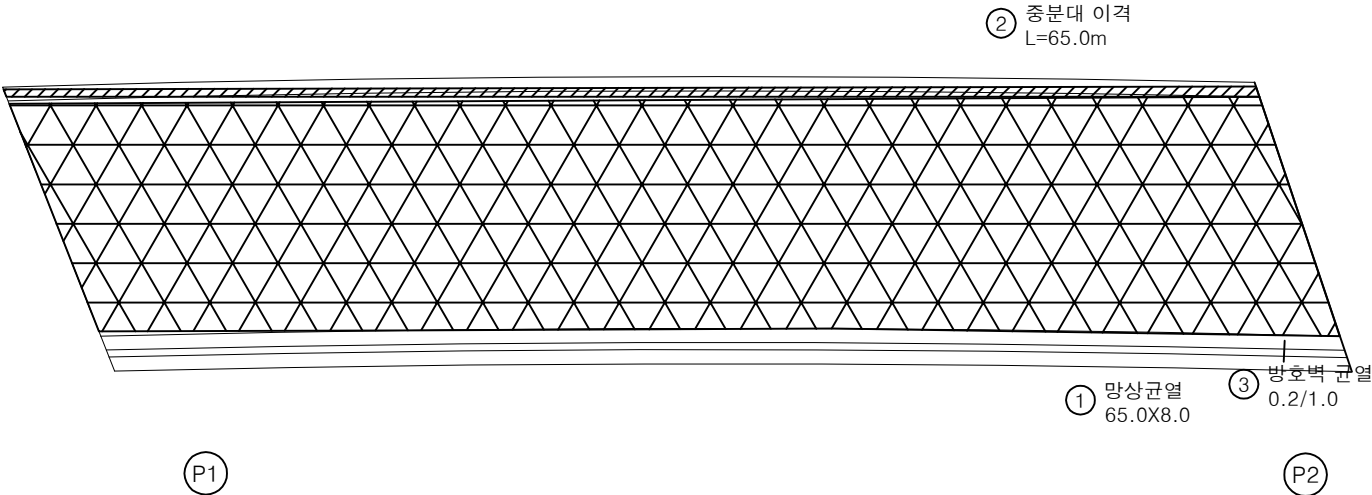
| 도 면 번 호 | 02 |

| 번호 | 구분 | 부재 | 손상내용 | 손상현황 | | | | | | 비 고 |
|---|---|---|---|---|---|---|---|---|---|---|
| 1 | 19하 | 교면포장 | 망상균열 | | 65.0 | 8.0 | 520.00 | m <sup>2</sup> | 1 | |
| 2 | 19하 | 중분대 | 중분대 이격 | | 65.0 | | 65.00 | m | 1 | |
| 3 | 19하 | 방호벽 | 방호벽 균열 | 0.2 | 1.0 | | 1.00 | m | 1 | |

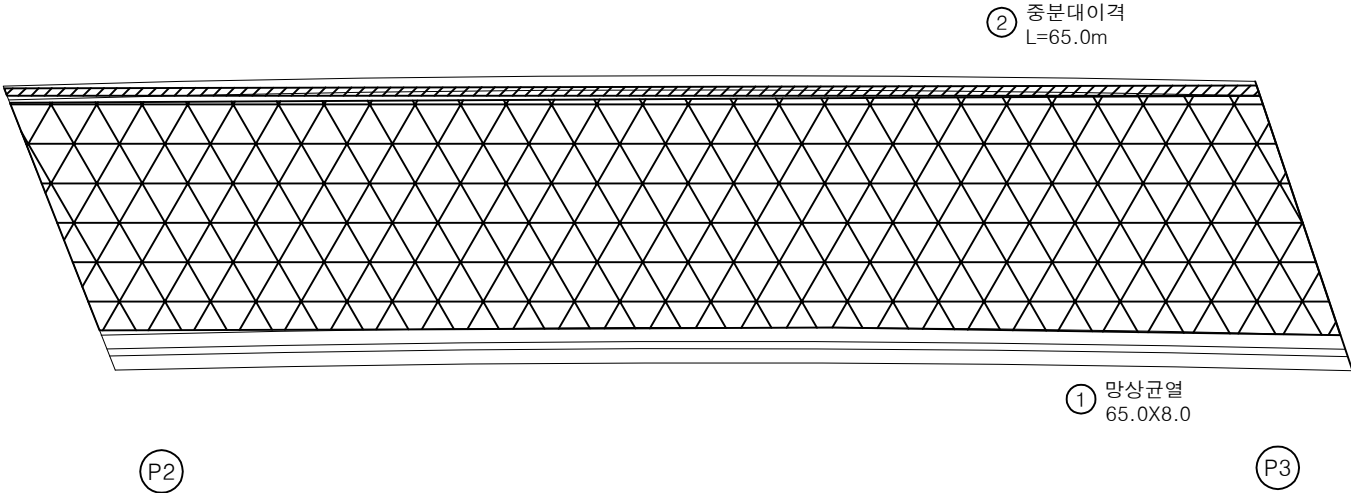
| 도면번호 | 03 |

| 번호 | 구분 | 부재 | 손상내용 | 손상현황 | | | | | | 비고 |
|---|---|---|---|---|---|---|---|---|---|---|
| 1 | 19하 | 교면포장 | 망상균열 | | 65.0 | 8.0 | 520.00 | m <sup>2</sup> | 1 | |
| 2 | 19하 | 중분대 | 중분대 이격 | | 65.0 | | 65.00 | m | 1 | |

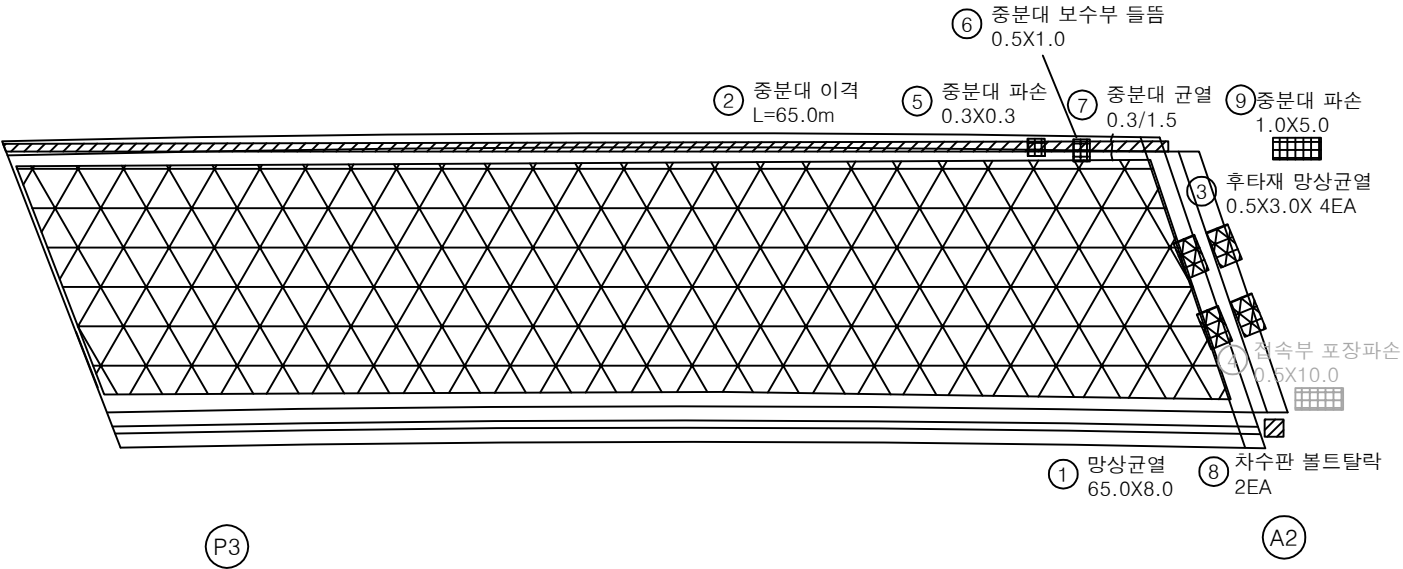
| 도면번호 | 04 |

| 번호 | 구분 | 부재 | 손상내용 | 손상현황 | | | | | 비 고 |
|---|---|---|---|---|---|---|---|---|---|
| 1 | 19하 | 교면포장 | 망상균열 | | 6.50 | 8.0 | 52.00 | m <sup>2</sup> | 1 |
| 2 | 19하 | 중분대 | 중분대 이격 | | 6.50 | | 6.50 | m | 1 |
| 3 | 19하 | 신속이음 | 후타재 망상균열 | | 0.5 | 3.0 | 6.00 | m <sup>2</sup> | 4 |
| 4 | 19하 | 교면포장 | 접속부 포장파손 | | 0.5 | 10.0 | 5.00 | m <sup>2</sup> | 1 |
| 5 | 21하 | 중분대 | 중분대 파손 | | 0.3 | 0.3 | 0.09 | m <sup>2</sup> | 1 |
| 6 | 21하 | 중분대 | 중분대 보수부 들뜸 | | 0.5 | 1.0 | 0.50 | m <sup>2</sup> | 1 |
| 7 | 21하 | 중분대 | 중분대 균열 | 0.3 | 1.5 | | 1.50 | m | 1 |
| 8 | 23하 | 신속이음 | 차수판 볼트탈락 | | | | 2.00 | EA | 2 |
| 9 | 23하 | 중분대 | 중분대 파손 | | 1.0 | 5.0 | 5.00 | m <sup>2</sup> | 1 |
