상주영천고속도로 2024~2025년 시설물 안전점검 용역  
(2024년 상반기 정기안전점검)

# 외 관 조 사 망 도

화남교

2024.06

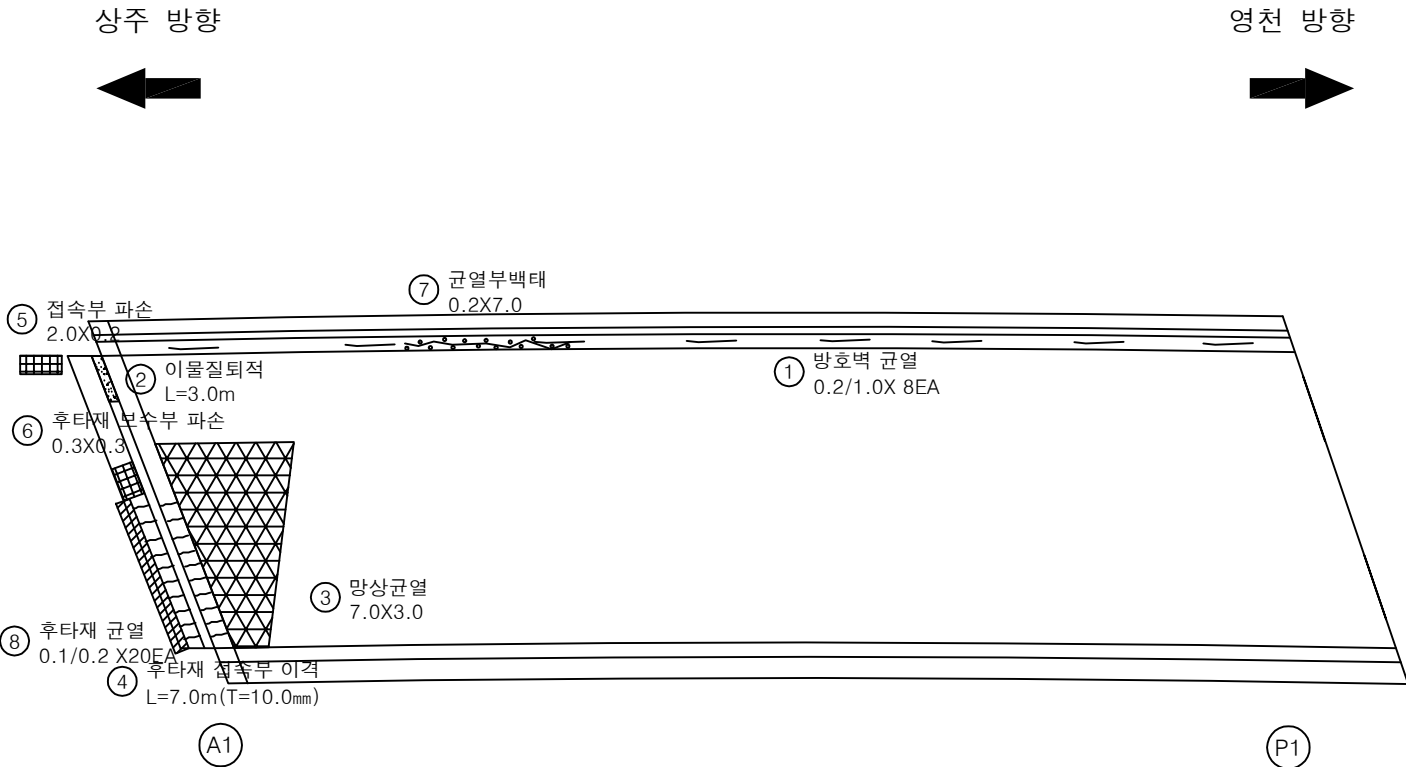
01

| 번호 | 구분 | 부재 | 손상내용 | 손상현황 | | | | | 비고 |
|---|---|---|---|---|---|---|---|---|---|
| 1 | 19하 | 방호벽 | 방호벽 균열 | 0.2 | 1.0 | | 8.00 | m | 8 |
| 2 | 19하 | 신속이음 | 이물질퇴적 | | 3.0 | | 3.00 | m | 1 |
| 3 | 19하 | 교면포장 | 망상균열 | | 7.0 | 3.0 | 21.00 | m <sup>2</sup> | 1 |
| 4 | 19하 | 교면포장 | 후타재 접속부 이격 | | 7.0 | | 7.00 | m | 1 (T=10.0mm) |
| 5 | 21하 | 교면포장 | 접속부 파손 | | 2.0 | 0.2 | 0.40 | m <sup>2</sup> | 1 |
| 6 | 21하 | 신속이음 | 후타재 보수부 파손 | | 0.3 | 0.3 | 0.09 | m <sup>2</sup> | 1 |
| 7 | 21하 | 방호벽 | 균열부백태 | | 0.2 | 7.0 | 1.40 | m <sup>2</sup> | 1 |
| 8 | 23하 | 신속이음 | 후타재 균열 | 0.1 | 0.2 | | 4.00 | m | 20 |

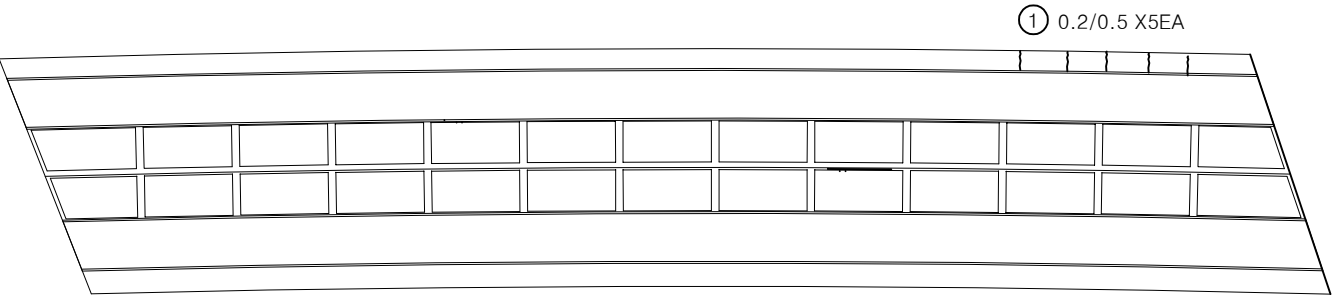
| 번호 | 구분 | 부재 | 손상내용 | 손상현황 | | | | | 비고 |
|---|---|---|---|---|---|---|---|---|---|
| 1 | 23하 | 바닥판 | 균열(0.3mm미만) | 0.2 | 0.5 | | 2.50 | m | 5 |

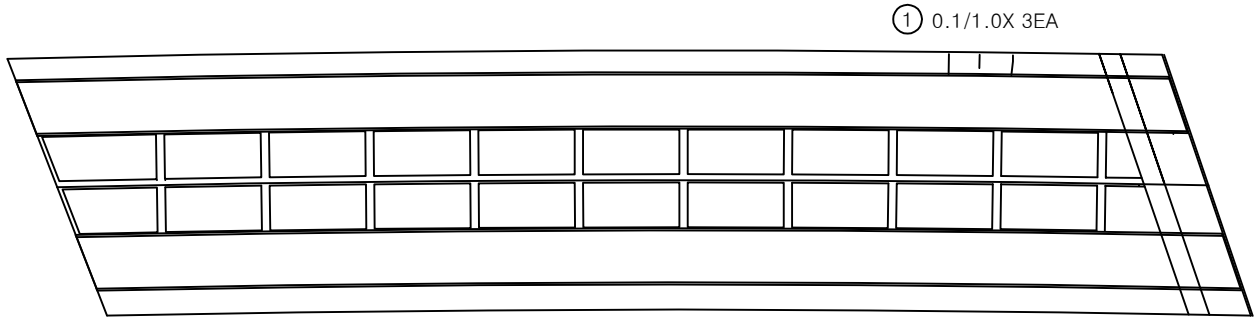
| 번호 | 구분 | 부재 | 손상내용 | 손상현황 | | | | | 비고 |
|---|---|---|---|---|---|---|---|---|---|
| 1 | 21하 | 바닥판 | 균열(0.3mm미만) | 0.1 | 1.0 | | 3.00 | m | 3 |

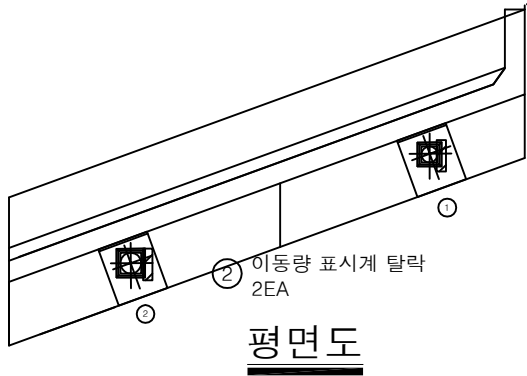
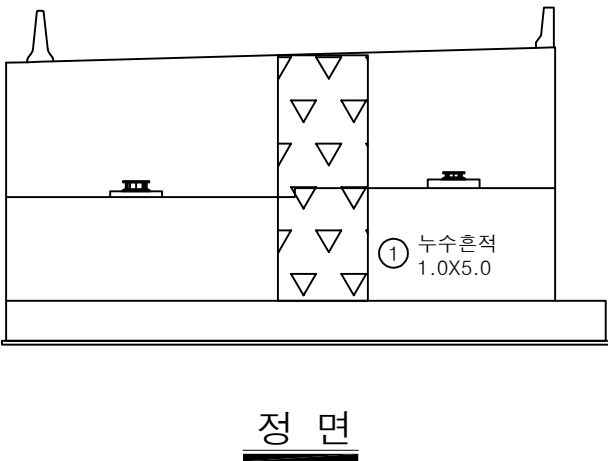
| 번호 | 구분 | 부재 | 손상내용 | 손상현황 | | | | | | 비고 |
|---|---|---|---|---|---|---|---|---|---|---|
| 1 | 19하 | 교대 | 누수흔적 | | 1.0 | 5.0 | 5.00 | m <sup>2</sup> | 1 | |

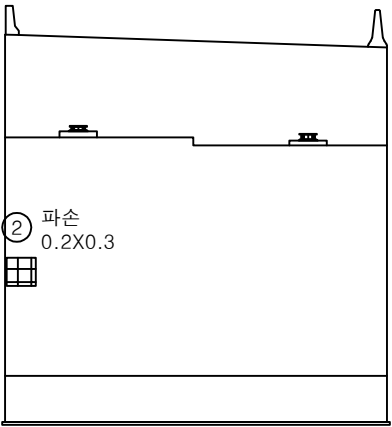
정면

② 파손  
0.2X0.3

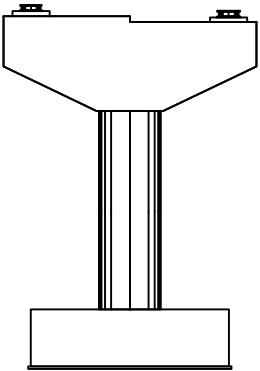
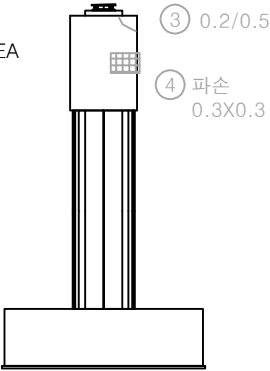
| 번호 | 구분 | 부재 | 손상내용 | 손상현황 | | | | | | 비 고 |
|---|---|---|---|---|---|---|---|---|---|---|
| 1 | 19하 | 교각 | 균열(0.3mm이상) | 0.3 | 3.0 | | 15.00 | m | 5 | |
| 2 | 19하 | 교각 | 망상균열 | | 4.0 | 1.5 | 12.00 | m <sup>2</sup> | 2 | |
| 3 | 19하 | 교각 | 균열(0.3mm미만) | 0.2 | 0.5 | | 0.50 | m | 1 | 2차정 보수 |

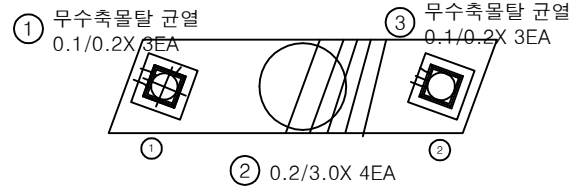
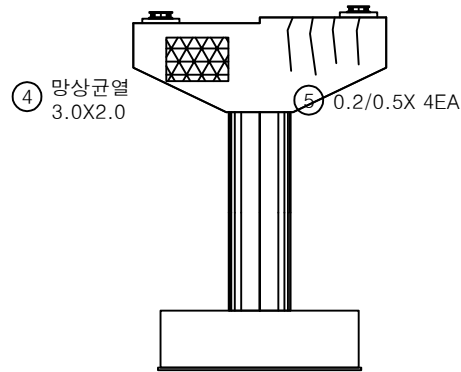
| 번호 | 구분 | 부재 | 손상내용 | 손상현황 | | | | | 비 고 |
|---|---|---|---|---|---|---|---|---|---|
| 1 | 19하 | 교량받침 | 무수축물탈 균열 | 0.1 | 0.2 | | 0.60 | m | 3 |
| 2 | 19하 | 교각 | 균열(0.3mm미만) | 0.2 | 3.0 | | 12.00 | m | 4 |
| 3 | 19하 | 교량받침 | 무수축물탈 균열 | 0.1 | 0.2 | | 0.60 | m | 3 |
| 4 | 19하 | 교각 | 망상균열 | 3.0 | 2.0 | | 6.00 | m <sup>2</sup> | 1 |
| 5 | 19하 | 교각 | 균열(0.3mm미만) | 0.2 | 0.5 | | 2.00 | m | 4 |

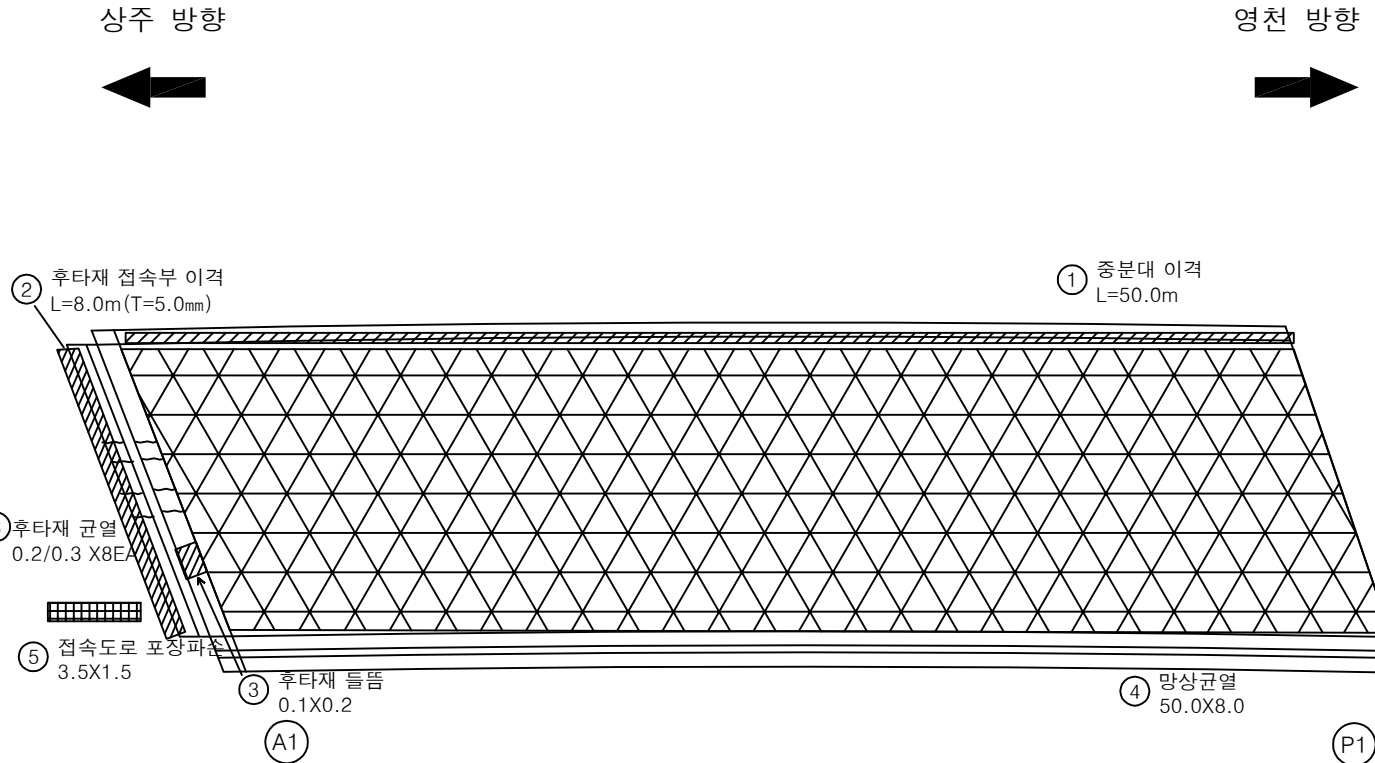
| 번호 | 구분 | 부재 | 손상내용 | 손상현황 | | | | | | 비고 |
|---|---|---|---|---|---|---|---|---|---|---|
| 4 | 19하 | 교면포장 | 망상균열 | | 50.0 | 8.0 | 400.00 | ㎡ | 1 | |
| 6 | 23하 | 신속이음 | 후타재 균열 | 0.2 | 0.3 | | 2.40 | m | 8 | |

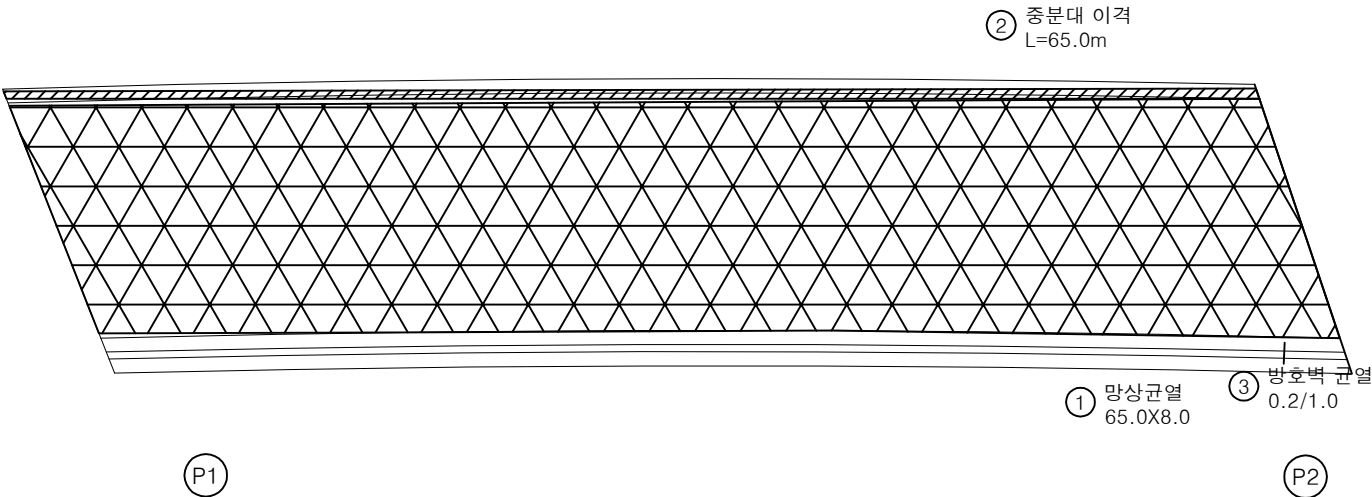
| 번호 | 구분 | 부재 | 손상내용 | 손상현황 | | | | | | 비 고 |
|---|---|---|---|---|---|---|---|---|---|---|
| 1 | 19하 | 교면포장 | 망상균열 | | 65.0 | 8.0 | 520.00 | m <sup>2</sup> | 1 | |
| 3 | 19하 | 방호벽 | 방호벽 균열 | 0.2 | 1.0 | | 1.00 | m | 1 | |

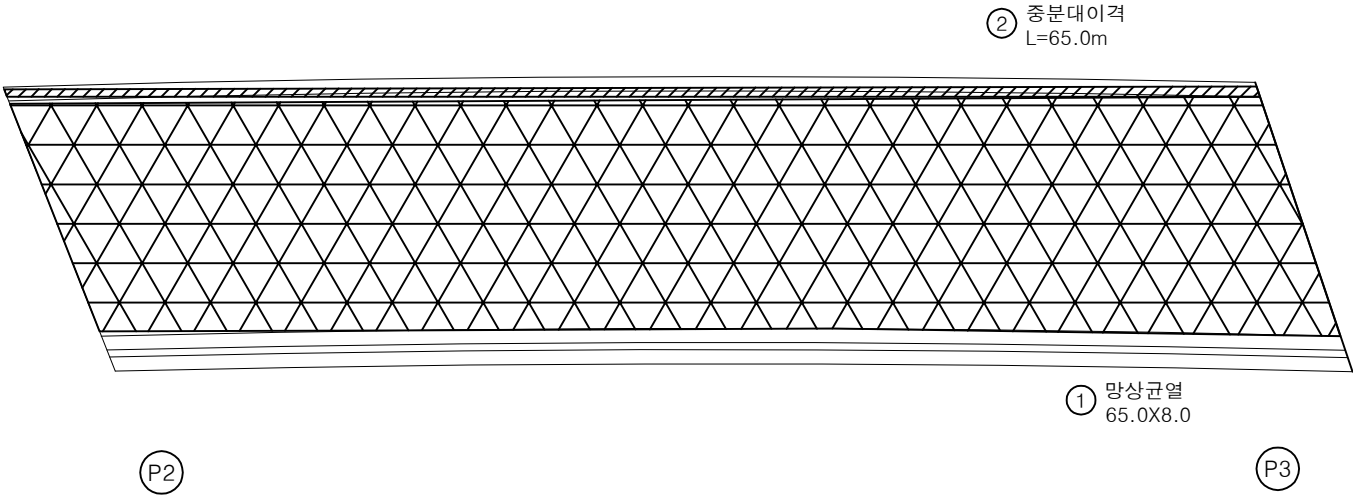
| 번호 | 구분 | 부재 | 손상내용 | 손상현황 | | | | | | 비고 |
|---|---|---|---|---|---|---|---|---|---|---|
| 1 | 19하 | 교면포장 | 망상균열 | | 65.0 | 8.0 | 520.00 | m <sup>2</sup> | 1 | |

① 망상균열  
65.0X8.0

② 중분대이격  
L=65.0m

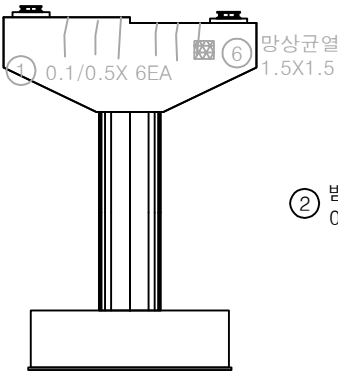
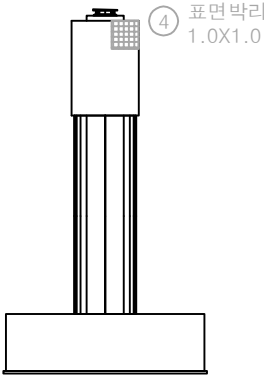
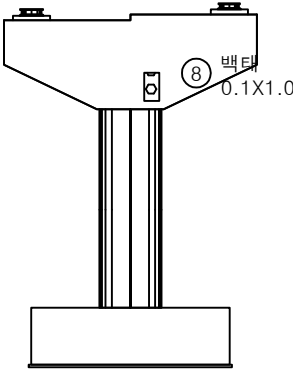
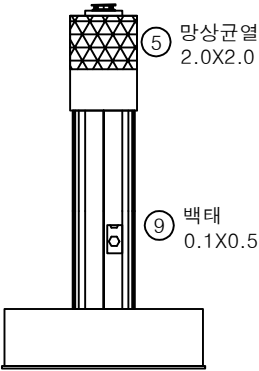
| 번호 | 구분 | 부재 | 손상내용 | 손상현황 | | | | | 비고 |
|---|---|---|---|---|---|---|---|---|---|
| 1 | 19하 | 교각 | 균열(0.3mm미만) | 0.1 | 0.5 | | 3.00 | m | 6 |
| 2 | 19하 | 교량받침 | 받침콘크리트 균열 | 0.1 | 0.2 | | 0.20 | m | 1 |
| 3 | 19하 | 교량받침 | 무수축물탈 균열 | 0.1 | 0.2 | | 0.80 | m | 4 |
| 5 | 19하 | 교각 | 망상균열 | | 2.0 | 2.0 | 4.00 | m <sup>2</sup> | 1 |
| 6 | 21하 | 교각 | 망상균열 | | 1.5 | 1.5 | 2.25 | m <sup>2</sup> | 1 |
| 7 | 21하 | 교량받침 | 무수축물탈 균열 | 0.1 | 0.2 | | 0.20 | m | 1 |

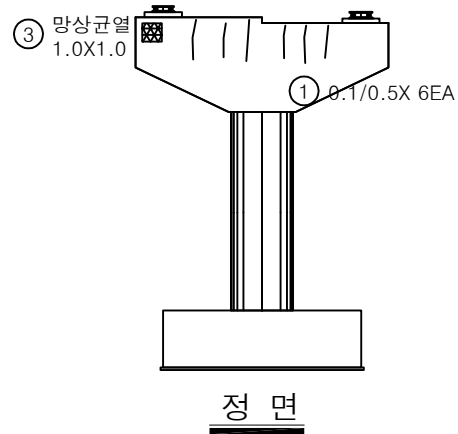
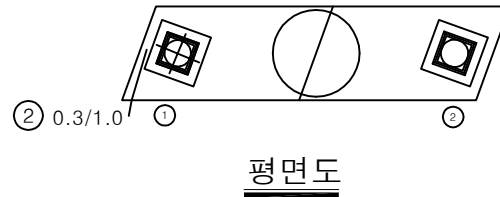
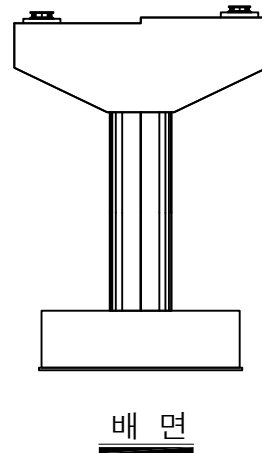
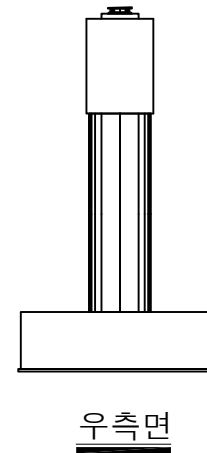
| 번호 | 구분 | 부재 | 손상내용 | 손상현황 | | | | | 비고 |
|---|---|---|---|---|---|---|---|---|---|
| 1 | 19하 | 교각 | 균열(0.3mm미만) | 0.1 | 0.5 | | 3.00 | m | 6 |
| 2 | 19하 | 교각 | 균열(0.3mm이상) | 0.3 | 1.0 | | 1.00 | m | 1 |
| 3 | 21하 | 교각 | 망상균열 | | 1.0 | 1.0 | 1.00 | m <sup>2</sup> | 1 |
