상주영천고속도로 2024~2025년 시설물 안전점검 용역  
(2024년 상반기 정기안전점검)

# 외 관 조 사 망 도

화남교

2024.06

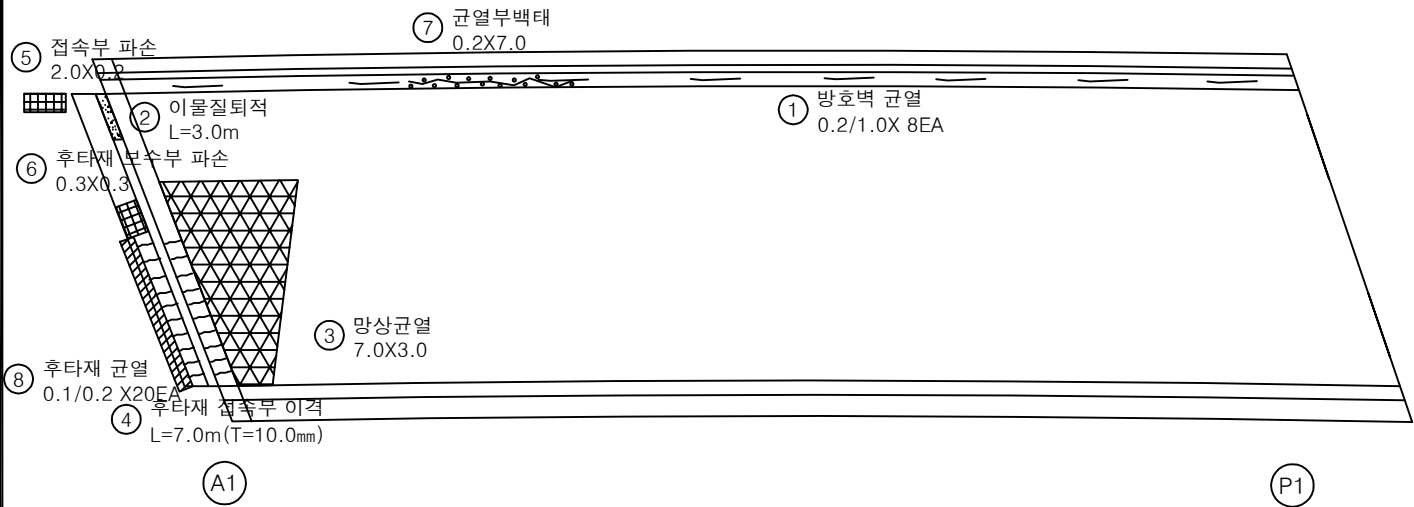
| 도면번호 | 01 |

| 번호 | 구분 | 부재 | 손상내용 | 손상현황 | | | | | 비고 |
|---|---|---|---|---|---|---|---|---|---|
| 1 | 19하 | 방호벽 | 방호벽 균열 | 0.2 | 1.0 | | 8.00 | m | 8 |
| 2 | 19하 | 신속이음 | 이물질퇴적 | | 3.0 | | 3.00 | m | 1 |
| 3 | 19하 | 교면포장 | 망상균열 | | 7.0 | 3.0 | 21.00 | m <sup>2</sup> | 1 |
| 4 | 19하 | 교면포장 | 후타재 접속부 이격 | | 7.0 | | 7.00 | m | 1 (T=10.0mm) |
| 5 | 21하 | 교면포장 | 접속부 파손 | | 2.0 | 0.2 | 0.40 | m <sup>2</sup> | 1 |
| 6 | 21하 | 신속이음 | 후타재 보수부 파손 | | 0.3 | 0.3 | 0.09 | m <sup>2</sup> | 1 |
| 7 | 21하 | 방호벽 | 균열부백태 | | 0.2 | 7.0 | 1.40 | m <sup>2</sup> | 1 |
| 8 | 23하 | 신속이음 | 후타재 균열 | 0.1 | 0.2 | | 4.00 | m | 20 |

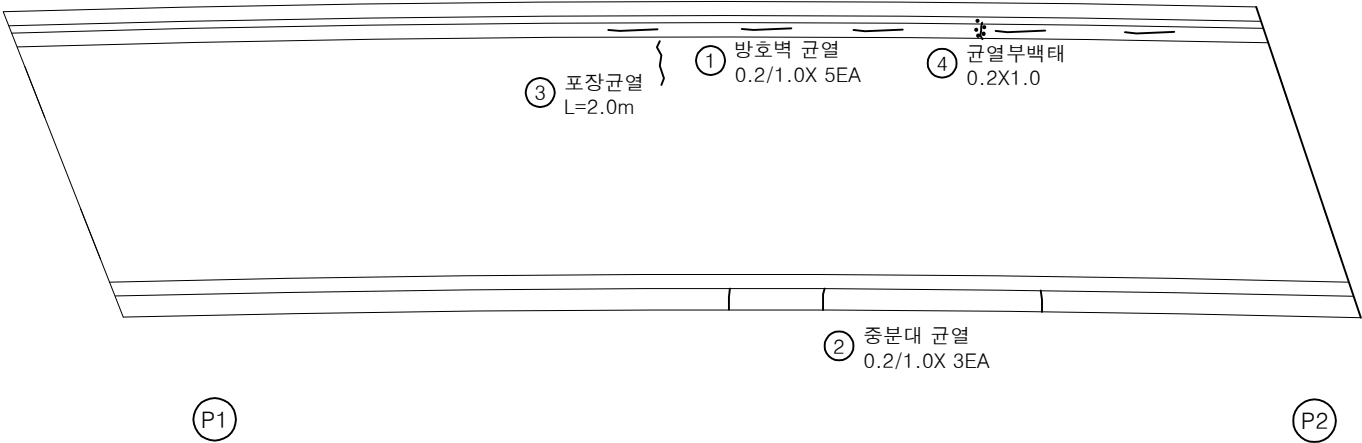
| 도 면 번 호 | 02 |

| 번호 | 구분 | 부재 | 손상내용 | 손상현황 | | | | | 비 고 |
|---|---|---|---|---|---|---|---|---|---|
| 1 | 19하 | 방호벽 | 방호벽 균열 | 0.2 | 1.0 | | 5.00 | m | 5 |
| 2 | 19하 | 중분대 | 중분대 균열 | 0.2 | 1.0 | | 3.00 | m | 3 |
| 3 | 21하 | 교면포장 | 포장 균열 | | 2.0 | | 2.00 | m | 1 |
| 4 | 21하 | 방호벽 | 균열부백태 | 0.2 | 1.0 | | 0.20 | m <sup>2</sup> | 1 |

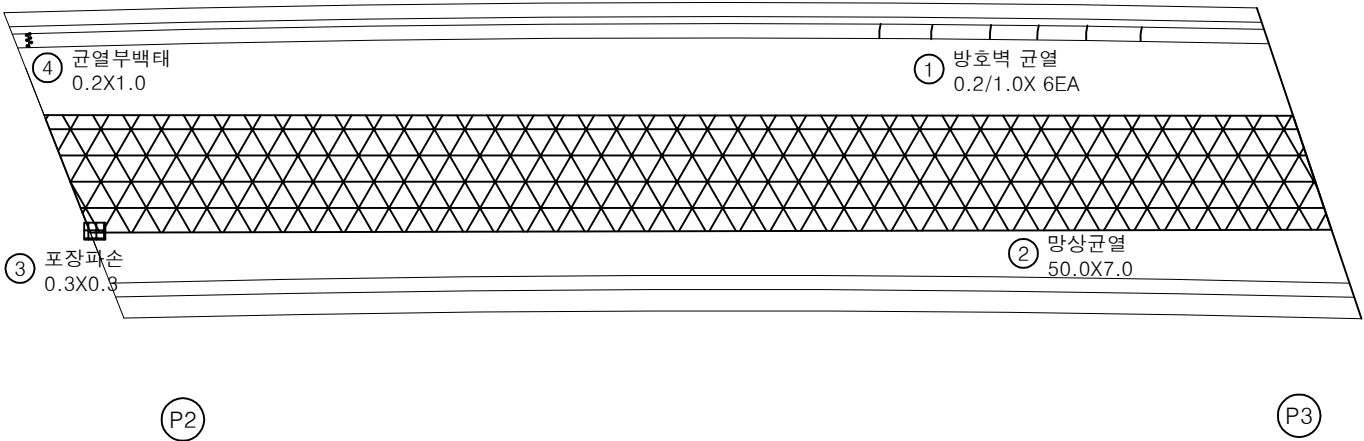
| 도 면 번 호 | 03 |

| 번호 | 구분 | 부재 | 손상내용 | 손상현황 | | | | | | 비 고 |
|---|---|---|---|---|---|---|---|---|---|---|
| 1 | 19하 | 방호벽 | 방호벽 균열 | 0.2 | 1.0 | | 6.00 | m | 6 | |
| 2 | 21하 | 교면포장 | 망상균열 | | 50.0 | 7.0 | 350.00 | m <sup>2</sup> | 1 | |
| 3 | 19하 | 교면포장 | 포장 파손 | 0.3 | 0.3 | | 0.09 | m <sup>2</sup> | 1 | |
| 4 | 23하 | 방호벽 | 균열부백태 | 0.2 | 1.0 | | 0.20 | m <sup>2</sup> | 1 | |

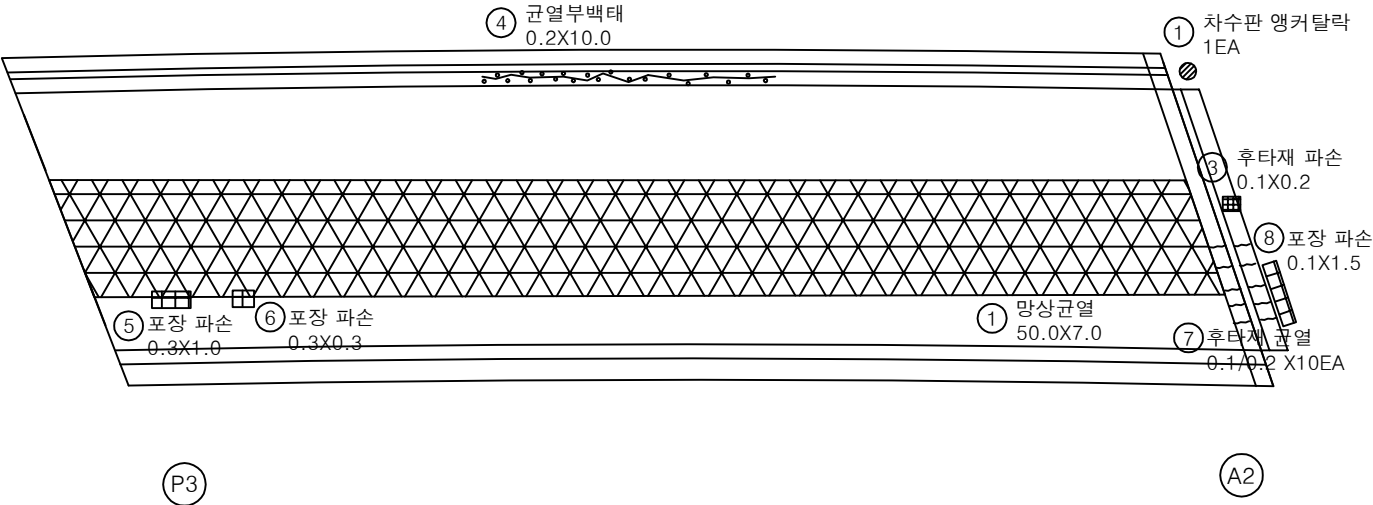
| 도면번호 | 04 |

| 번호 | 구분 | 부재 | 손상내용 | 손상현황 | | | | | | 비 고 |
|---|---|---|---|---|---|---|---|---|---|---|
| 1 | 19하 | 교면포장 | 망상균열 | | 50.0 | 7.0 | 350.00 | m <sup>2</sup> | 1 | |
| 2 | 19하 | 신축이음 | 차수판 앵커탈락 | | | | 1.00 | EA | 1 | |
| 3 | 21하 | 신축이음 | 후타재 파손 | | 0.1 | 0.2 | 0.02 | m <sup>2</sup> | 1 | |
| 4 | 21하 | 방호벽 | 균열부백태 | | 0.2 | 10.0 | 2.00 | m <sup>2</sup> | 1 | |
| 5 | 23하 | 교면포장 | 포장 파손 | | 0.3 | 1.0 | 0.30 | m <sup>2</sup> | 1 | |
| 6 | 23하 | 교면포장 | 포장 파손 | | 0.3 | 0.3 | 0.09 | m <sup>2</sup> | 1 | |
| 7 | 23하 | 신축이음 | 후타재 균열 | 0.1 | 0.2 | | 2.00 | m | 10 | |
| 8 | 23하 | 교면포장 | 포장 파손 | | 0.1 | 1.5 | 0.15 | m <sup>2</sup> | 1 | |

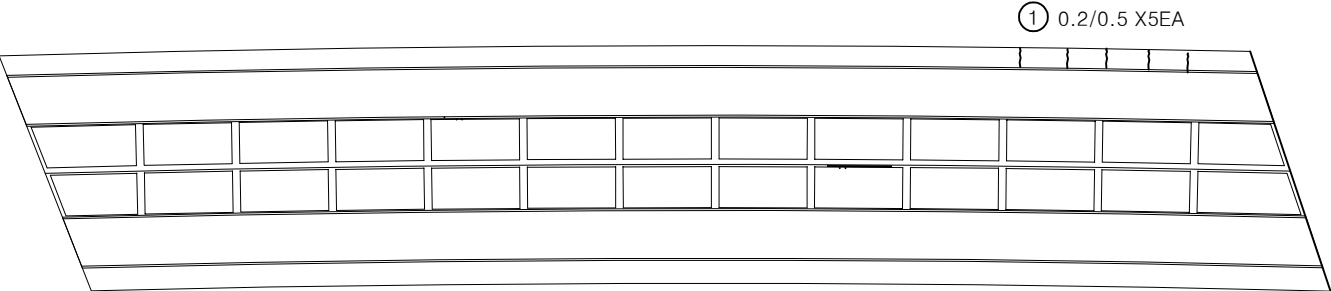
| 번호 | 구분 | 부재 | 손상내용 | 손상현황 | | | | | 비고 |
|---|---|---|---|---|---|---|---|---|---|
| 1 | 23하 | 바닥판 | 균열(0.3mm미만) | 0.2 | 0.5 | | 2.50 | m | 5 |

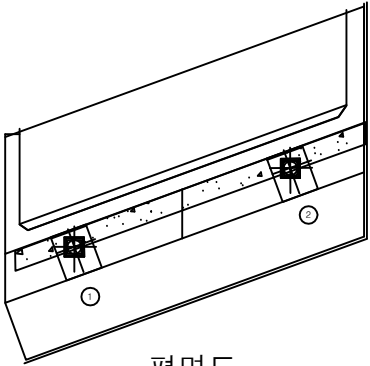
평면도

① 폐콘크리트 퇴적  
6.0X1.0

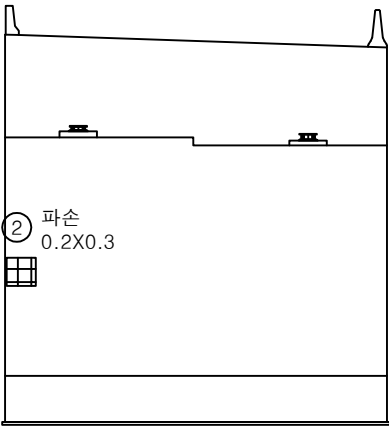
정면

② 파손  
0.2X0.3

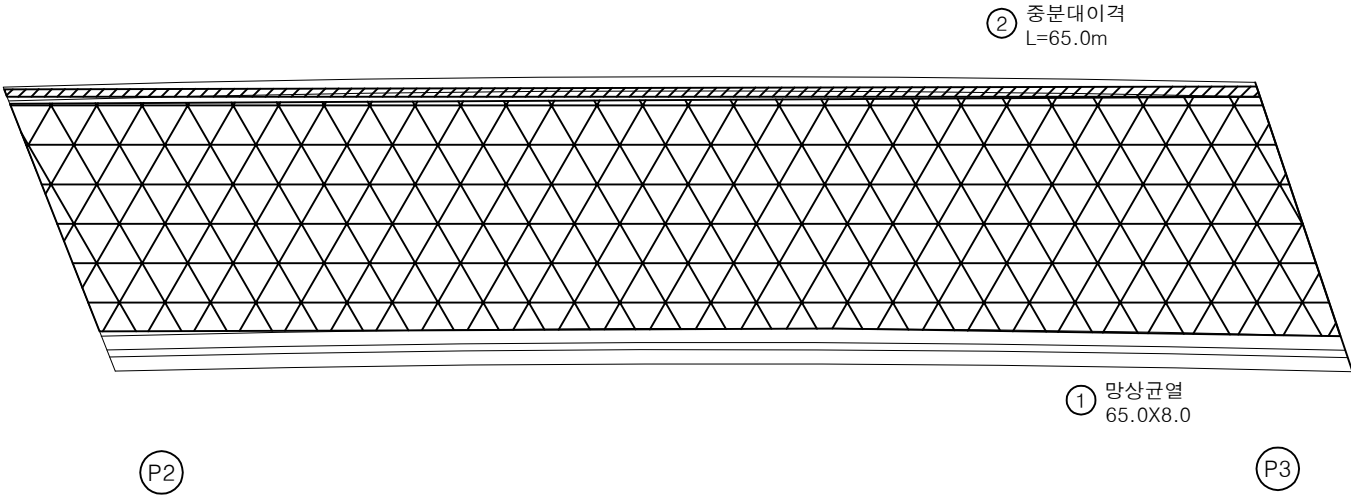
② 중분대이격  
L=65.0m

① 망상균열  
65.0X8.0

| 번호 | 구분 | 부재 | 손상내용 | 손상현황 | | | | | | 비고 |
|---|---|---|---|---|---|---|---|---|---|---|
| 1 | 19하 | 교면포장 | 망상균열 | | 65.0 | 8.0 | 520.00 | m <sup>2</sup> | 1 | |
