상주영천고속도로 2024~2025년 시설물 안전점검 용역  
(2024년 상반기 정기안전점검)

# 외 관 조 사 망 도

가천교

2024.06

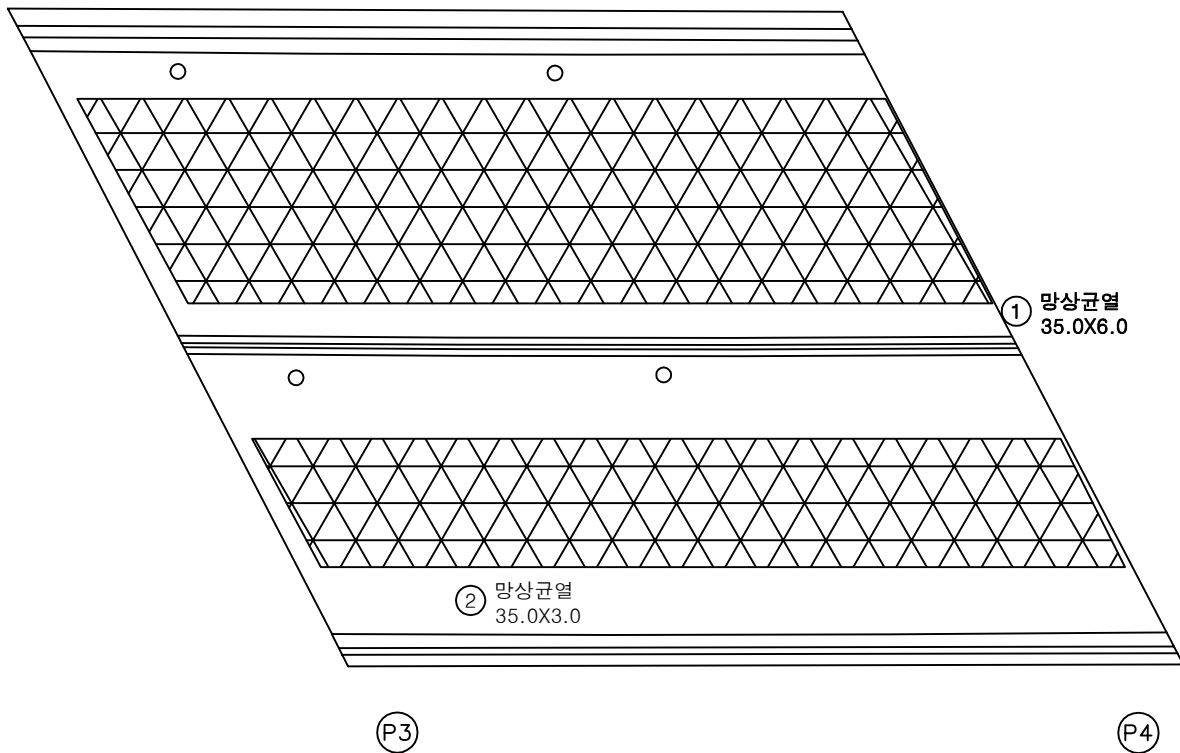
| 도면번호 | 04 |

| 번호 | 구분 | 부재 | 손상내용 | 손상현황 | | | | | | 비고 |
|---|---|---|---|---|---|---|---|---|---|---|
| 1 | 23하 | 교면포장 | 망상균열 | | 35.0 | 6.0 | 210.00 | m <sup>2</sup> | 1 | |
| 2 | 23하 | 교면포장 | 망상균열 | | 35.0 | 3.0 | 105.00 | m <sup>2</sup> | 1 | |

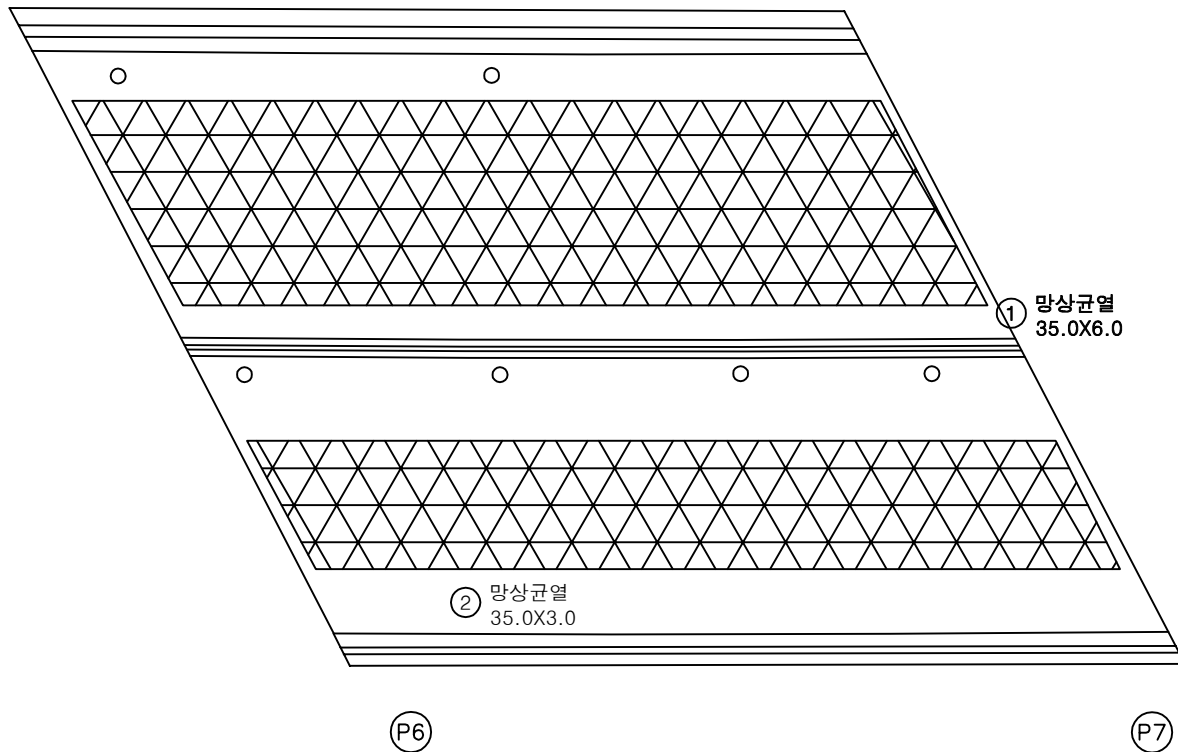
| 도면번호 | 07 |

| 번호 | 구분 | 부재 | 손상내용 | 손상현황 | | | | | | 비 고 |
|---|---|---|---|---|---|---|---|---|---|---|
| 1 | 23하 | 교면포장 | 망상균열 | | 35.0 | 6.0 | 210.00 | m <sup>2</sup> | 1 | |
| 2 | 23하 | 교면포장 | 망상균열 | | 35.0 | 3.0 | 105.00 | m <sup>2</sup> | 1 | |

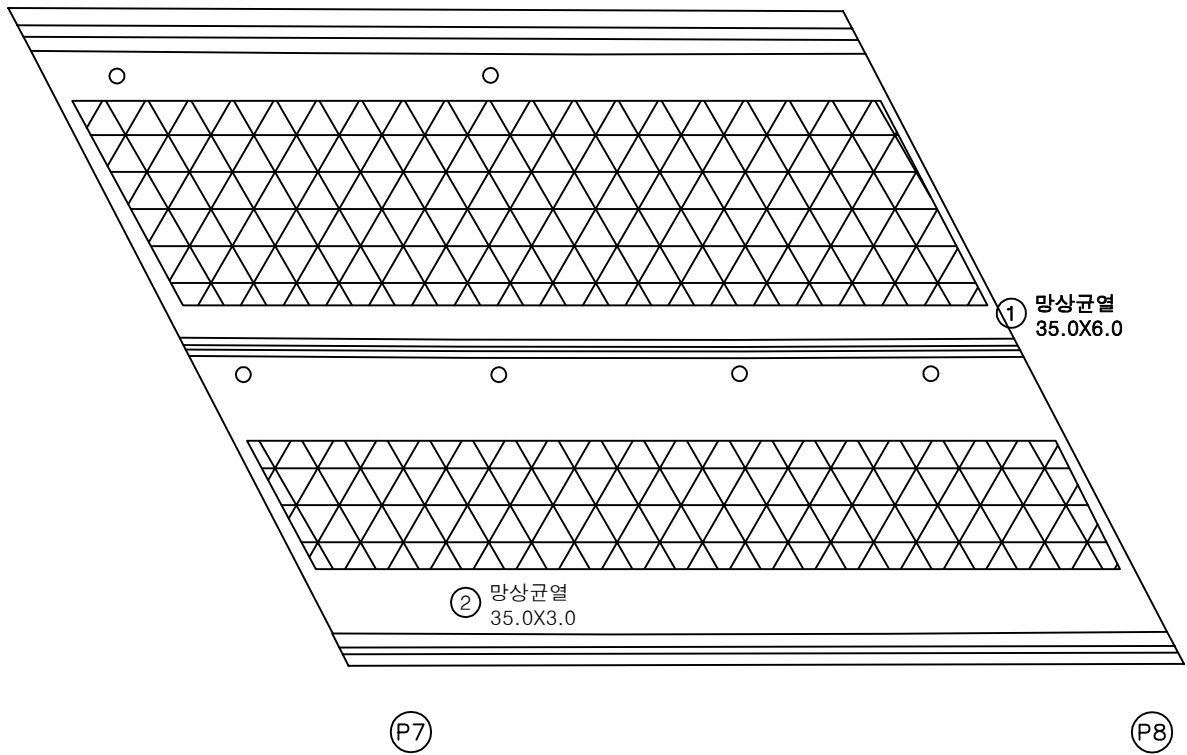
| 번호 | 구분 | 부재 | 손상내용 | 손상현황 | | | | | | 비 고 |
|---|---|---|---|---|---|---|---|---|---|---|
| 1 | 23하 | 교면포장 | 망상균열 | | 35.0 | 6.0 | 210.00 | m <sup>2</sup> | 1 | |
| 2 | 23하 | 교면포장 | 망상균열 | | 35.0 | 3.0 | 105.00 | m <sup>2</sup> | 1 | |

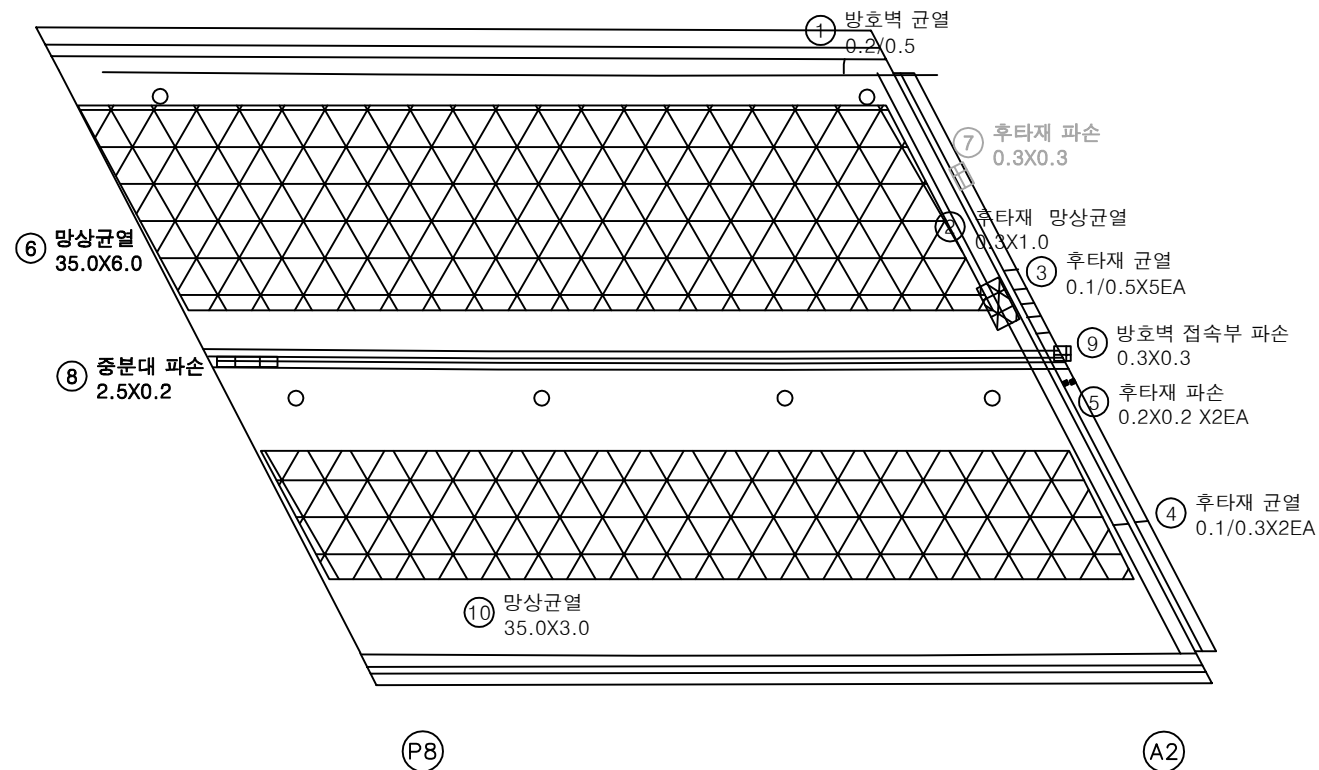
| | | | 09 |

| 번호 | 구분 | 부재 | 손상내용 | 손상현황 | | | | | | 비고 |
|---|---|---|---|---|---|---|---|---|---|---|
| 1 | 19하 | 방호벽 | 방호벽 균열 | 0.2 | 0.5 | | 0.50 | m | 1 | |
| 2 | 19하 | 신속이음 | 후타재 망상균열 | | 0.3 | 1.0 | 0.30 | m <sup>2</sup> | 1 | |
| 3 | 19하 | 신속이음 | 후타재 균열 | 0.1 | 0.5 | | 2.50 | m | 5 | |
| 4 | 19하 | 신속이음 | 후타재 균열 | 0.1 | 0.3 | | 0.60 | m | 2 | |
| 5 | 22상 | 신속이음 | 후타재 파손 | | 0.2 | 0.2 | 0.04 | m <sup>2</sup> | 1 | |
| 6 | 23하 | 교면포장 | 망상균열 | | 35.0 | 6.0 | 210.00 | m <sup>2</sup> | 1 | |
| 7 | 23상 | 신속이음 | 후타재 파손 | | 0.3 | 0.3 | 0.09 | m <sup>2</sup> | 1 | 23하 보수 |
| 8 | 23상 | 중분대 | 중분대 파손 | | 2.5 | 0.2 | 0.50 | m <sup>2</sup> | 1 | |
| 9 | 23하 | 방호벽 | 방호벽 접속부 파손 | | 0.3 | 0.3 | 0.09 | m <sup>2</sup> | 1 | |
| 10 | 23하 | 교면포장 | 망상균열 | | 35.0 | 3.0 | 105.00 | m <sup>2</sup> | 1 | |
