상주영천고속도로 2024~2025년 시설물 안전점검 용역  
(2024년 상반기 정기안전점검)

# 외 관 조 사 망 도

가천교

2024.06

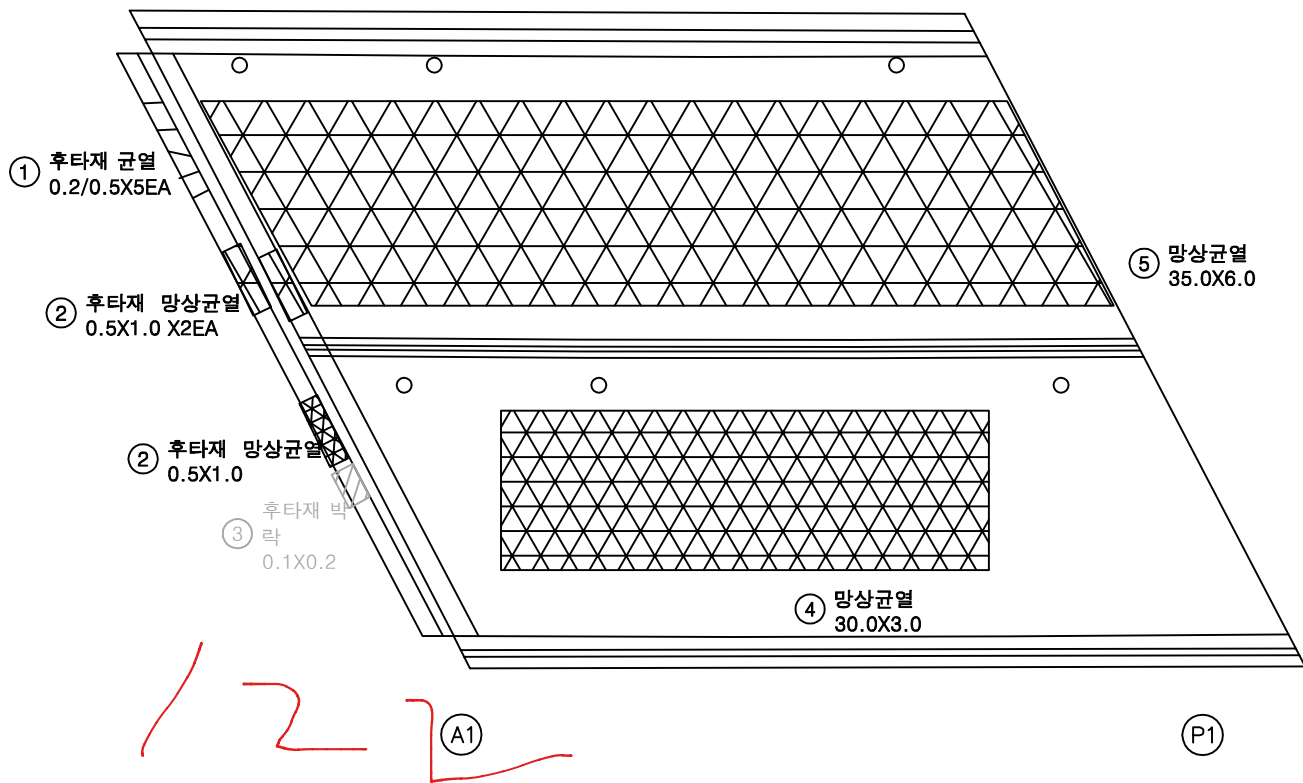
| 도면번호 | 01 |

| 번호 | 구분 | 부재 | 손상내용 | 손상현황 | | | | | | 비고 |
|---|---|---|---|---|---|---|---|---|---|---|
| 1 | 19하 | 신축이음 | 후타재 균열 | 0.2 | 0.5 | | 2.50 | m | 5 | |
| 2 | 19하 | 신축이음 | 후타재 망상균열 | | 0.5 | 1.0 | 0.50 | m <sup>2</sup> | 1 | |
| 3 | 19하 | 신축이음 | 후타재 박락 | | 0.1 | 0.2 | 0.02 | m <sup>2</sup> | 1 | 2차상보수 |
| 4 | 21하 | 교면포장 | 망상균열 | 30.0 | 3.0 | | 90.00 | m <sup>2</sup> | 1 | |
| 5 | 23하 | 교면포장 | 망상균열 | 35.0 | 6.0 | | 210.00 | m <sup>2</sup> | 1 | |
| 6 | 23하 | 신축이음 | 후타재 망상균열 | 0.5 | 1.0 | 1.00 | | m <sup>2</sup> | 2 | |

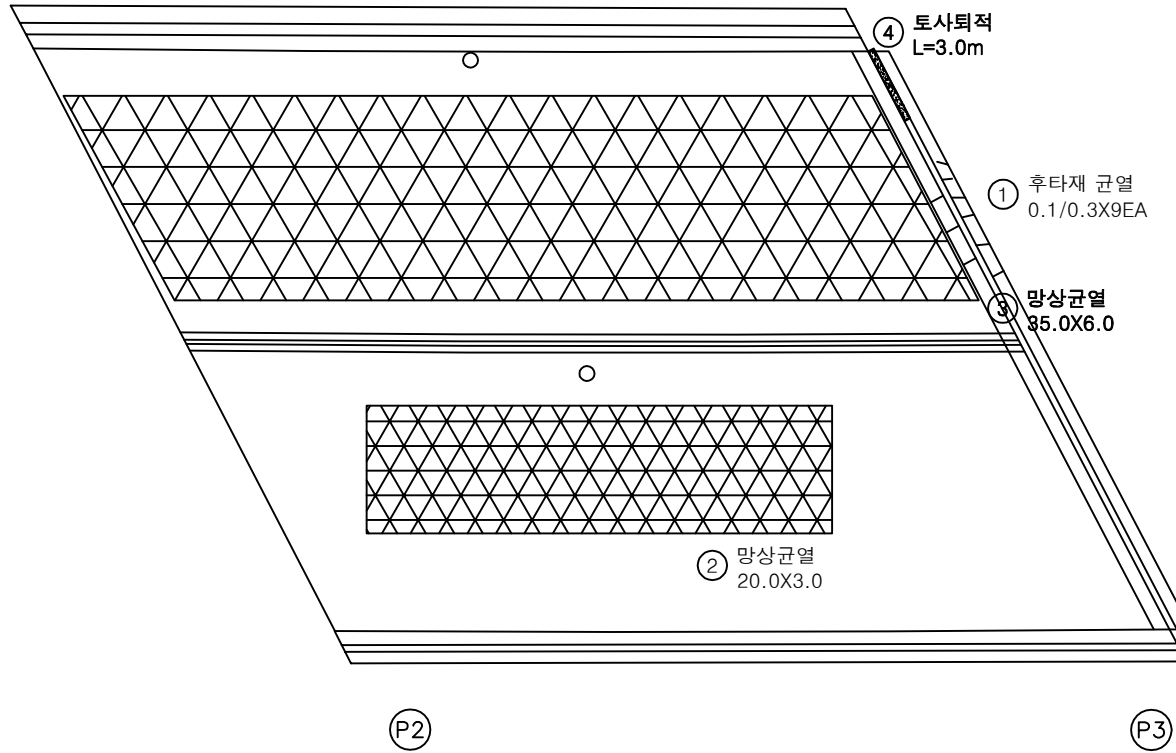
| 번호 | 구분 | 부재 | 손상내용 | 손상현황 | | | | | | 비고 |
|---|---|---|---|---|---|---|---|---|---|---|
| 1 | 19하 | 신축이음 | 후타재 균열 | 0.1 | 0.3 | | 2.70 | m | 9 | |
| 2 | 21하 | 교면포장 | 망상균열 | | 20.0 | 3.0 | 60.00 | m <sup>2</sup> | 1 | |
| 3 | 23하 | 교면포장 | 망상균열 | | 35.0 | 6.0 | 210.00 | m <sup>2</sup> | 1 | |
| 4 | 23하 | 신축이음 | 토사퇴적 | | 3.0 | | 3.00 | m | 1 | |

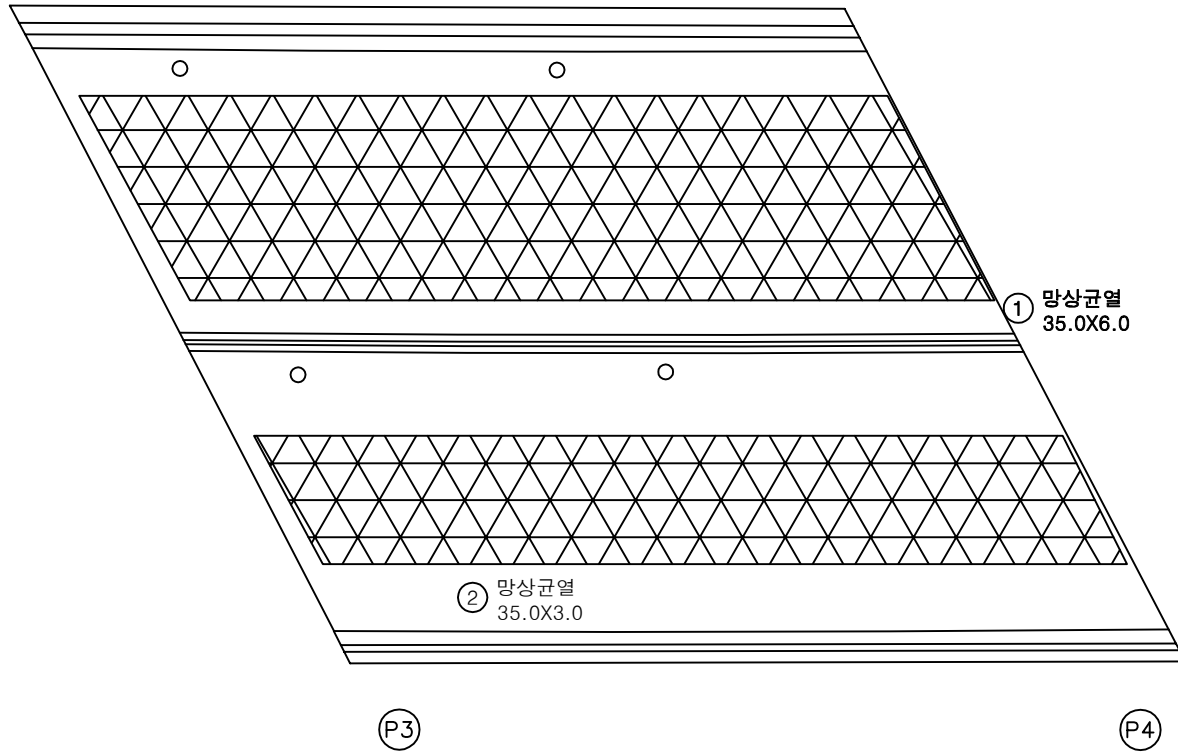
| 번호 | 구분 | 부재 | 손상내용 | 손상현황 | | | | | | 비 고 |
|---|---|---|---|---|---|---|---|---|---|---|
| 1 | 23하 | 교면포장 | 망상균열 | | 35.0 | 6.0 | 210.00 | m <sup>2</sup> | 1 | |
| 2 | 23하 | 교면포장 | 망상균열 | | 35.0 | 3.0 | 105.00 | m <sup>2</sup> | 1 | |

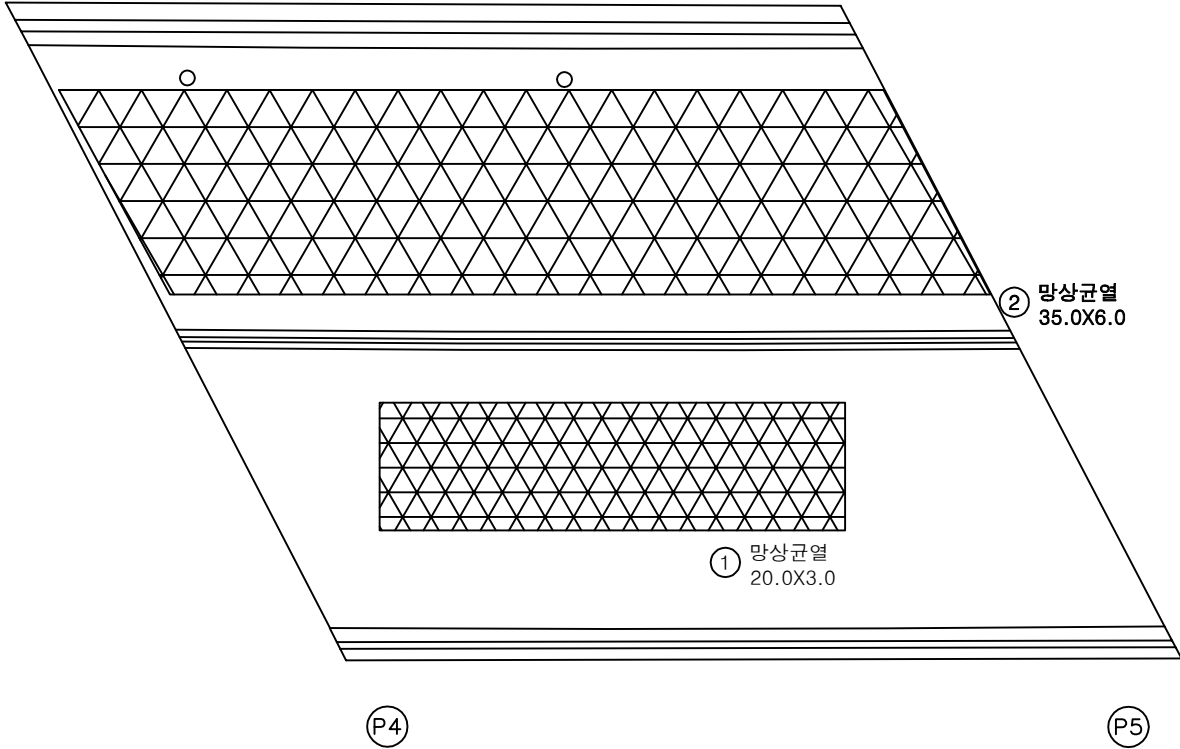
| 도 면 번 호 | 05 |

| 번호 | 구분 | 부재 | 손상내용 | 손상현황 | | | | | | 비고 |
|---|---|---|---|---|---|---|---|---|---|---|
| 1 | 21하 | 교면포장 | 망상균열 | | 20.0 | 3.0 | 60.00 | m <sup>2</sup> | 1 | |
| 2 | 23하 | 교면포장 | 망상균열 | | 35.0 | 6.0 | 210.00 | m <sup>2</sup> | 1 | |

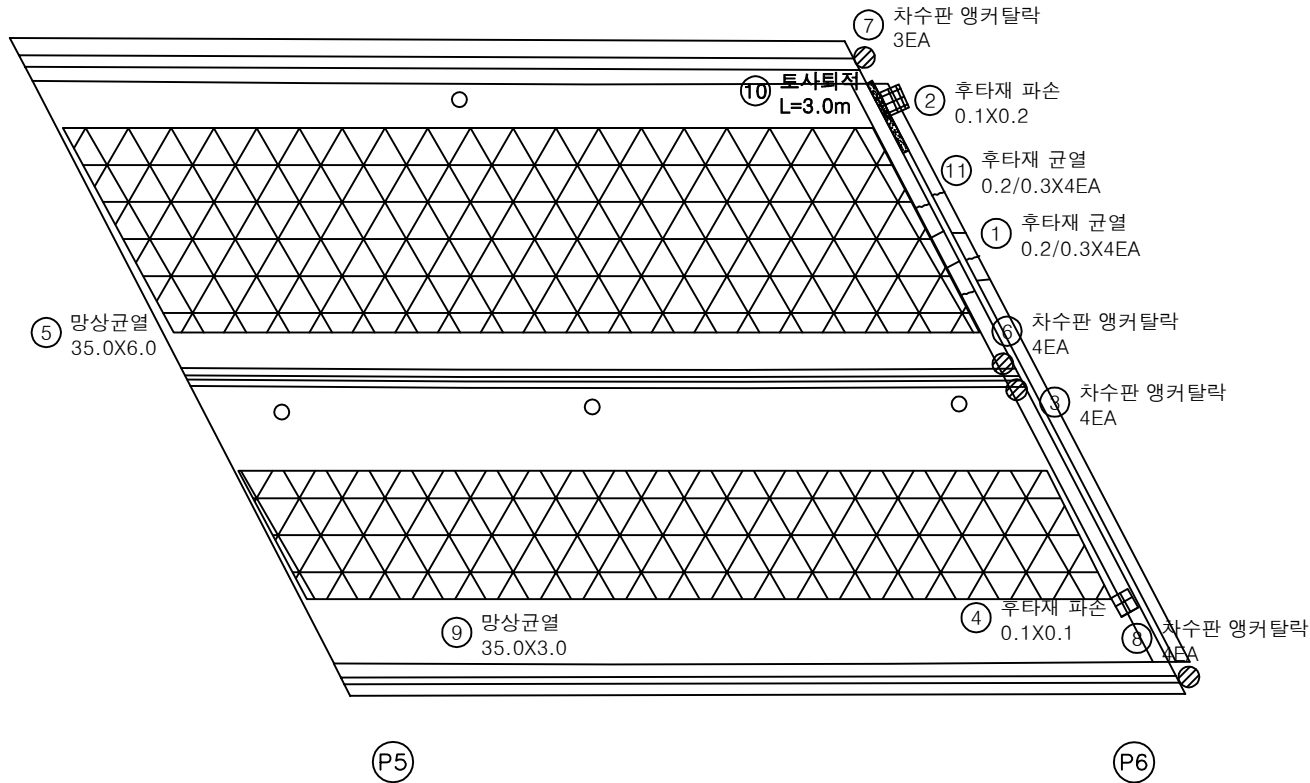
| 번호 | 구분 | 부재 | 손상내용 | 손상현황 | | | | | | 비고 |
|---|---|---|---|---|---|---|---|---|---|---|
| 1 | 19하 | 신축이음 | 후타재 균열 | 0.2 | 0.3 | | 1.20 | m | 4 | |
| 2 | 19하 | 신축이음 | 후타재 파손 | | 0.1 | 0.2 | 0.02 | m <sup>2</sup> | 1 | |
| 3 | 19하 | 신축이음 | 차수판 앵커탈락 | | | | 4.00 | EA | 4 | |
| 4 | 19하 | 신축이음 | 후타재 파손 | | 0.1 | 0.1 | 0.01 | m <sup>2</sup> | 1 | |
| 5 | 23하 | 교면포장 | 망상균열 | | 35.0 | 6.0 | 210.00 | m <sup>2</sup> | 1 | |
| 6 | 23하 | 신축이음 | 차수판 앵커탈락 | | | | 4.00 | EA | 4 | |
| 7 | 23하 | 신축이음 | 차수판 앵커탈락 | | | | 3.00 | EA | 3 | |
| 8 | 23하 | 신축이음 | 차수판 앵커탈락 | | | | 4.00 | EA | 4 | |
| 9 | 23하 | 교면포장 | 망상균열 | | 35.0 | 3.0 | 105.00 | m <sup>2</sup> | 1 | |
| 10 | 23하 | 신축이음 | 토사퇴적 | | 3.0 | | 3.00 | m | 1 | |
| 11 | 23하 | 신축이음 | 후타재 균열 | 0.2 | 0.3 | | 1.20 | m | 4 | |

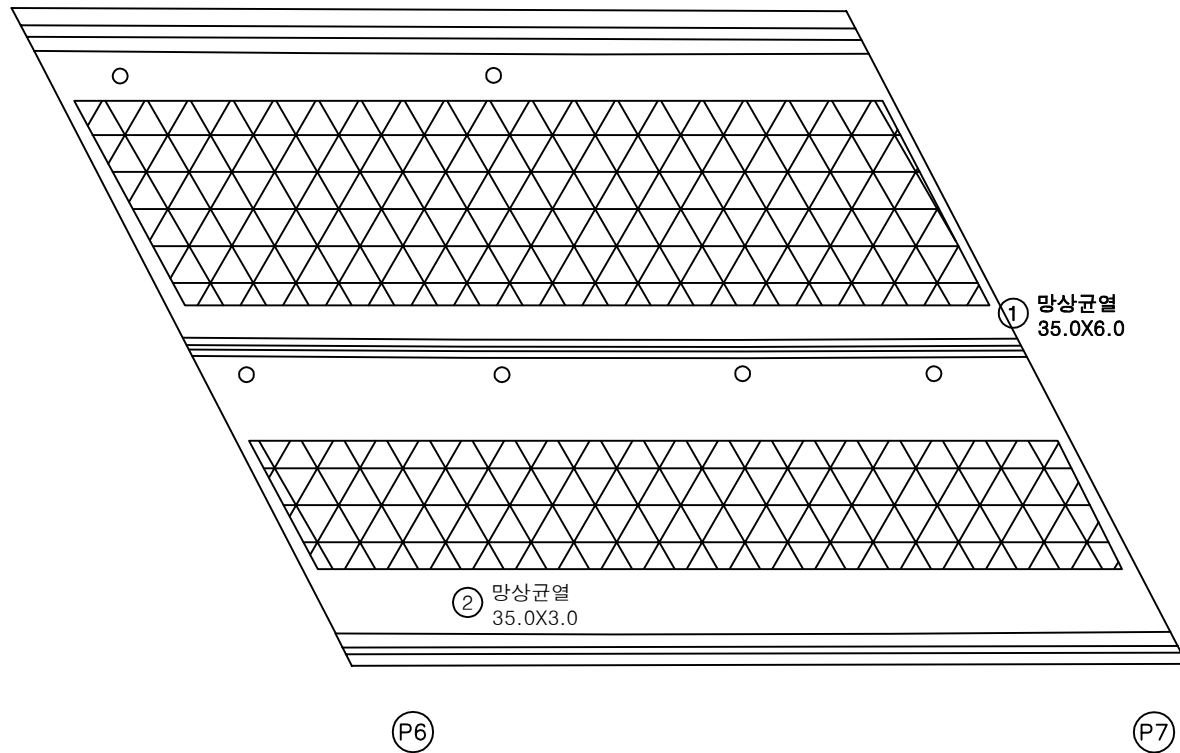
| 도 면 번 호 | 07 |

| 번호 | 구분 | 부재 | 손상내용 | 손상현황 | | | | | | 비 고 |
|---|---|---|---|---|---|---|---|---|---|---|
| 1 | 23하 | 교면포장 | 망상균열 | | 35.0 | 6.0 | 210.00 | m <sup>2</sup> | 1 | |
| 2 | 23하 | 교면포장 | 망상균열 | | 35.0 | 3.0 | 105.00 | m <sup>2</sup> | 1 | |

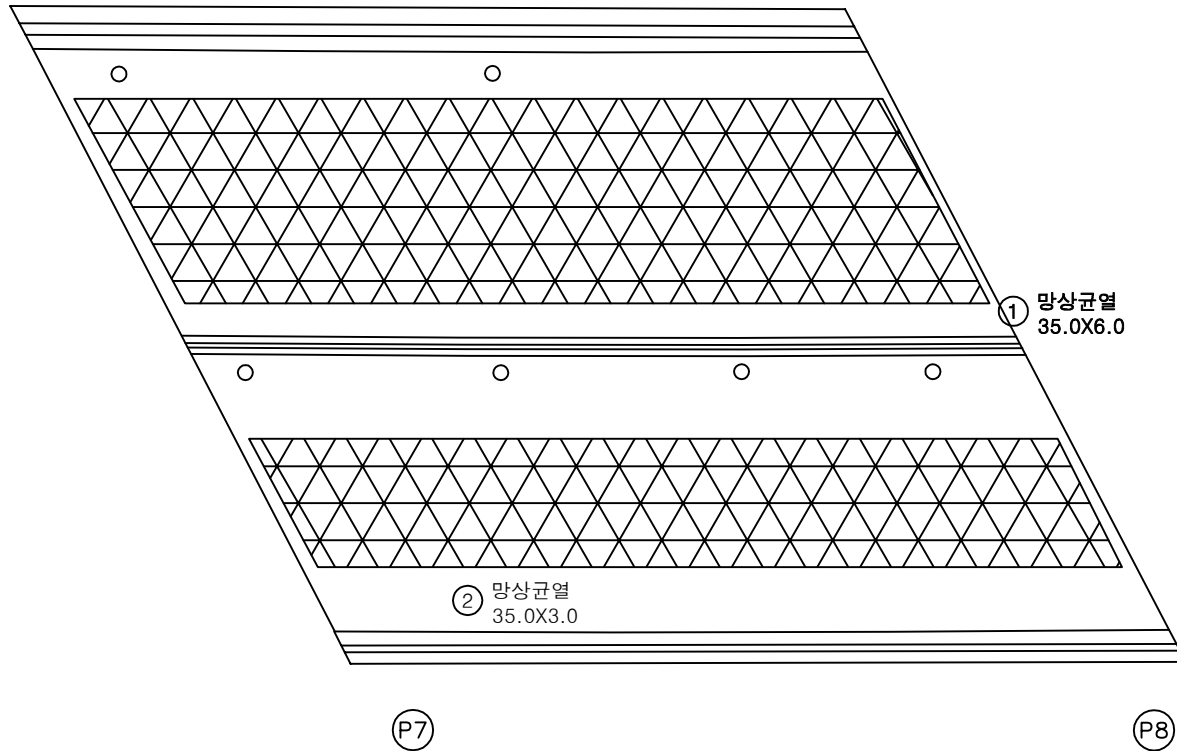
| 번호 | 구분 | 부재 | 손상내용 | 손상현황 | | | | | | 비 고 |
|---|---|---|---|---|---|---|---|---|---|---|
| 1 | 23하 | 교면포장 | 망상균열 | | 35.0 | 6.0 | 210.00 | m <sup>2</sup> | 1 | |
| 2 | 23하 | 교면포장 | 망상균열 | | 35.0 | 3.0 | 105.00 | m <sup>2</sup> | 1 | |

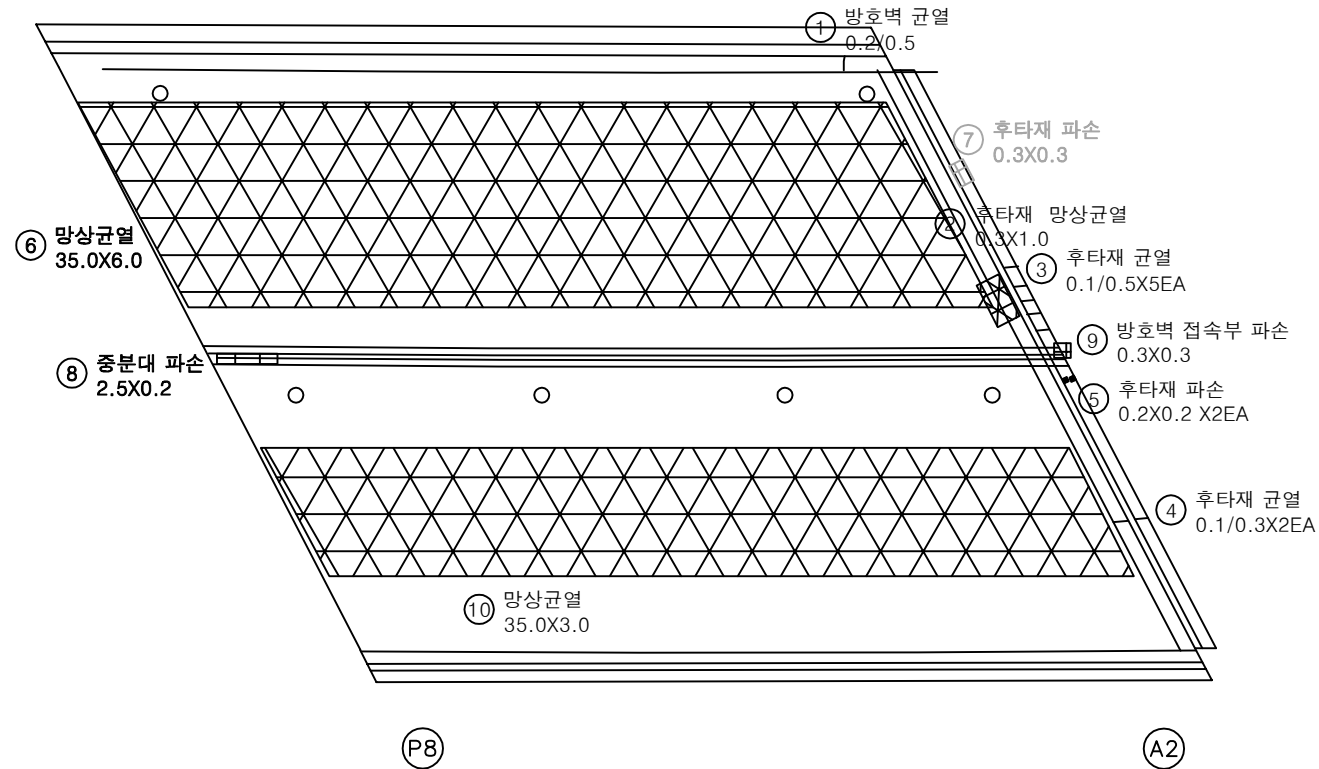
| 번호 | 구분 | 부재 | 손상내용 | 손상현황 | | | | | | 비 고 |
|---|---|---|---|---|---|---|---|---|---|---|
| 1 | 19하 | 방호벽 | 방호벽 균열 | 0.2 | 0.5 | | 0.50 | m | 1 | |
| 2 | 19하 | 신축이음 | 후타재 망상균열 | | 0.3 | 1.0 | 0.30 | m <sup>2</sup> | 1 | |
| 3 | 19하 | 신축이음 | 후타재 균열 | 0.1 | 0.5 | | 2.50 | m | 5 | |
| 4 | 19하 | 신축이음 | 후타재 균열 | 0.1 | 0.3 | | 0.60 | m | 2 | |
| 5 | 22상 | 신축이음 | 후타재 파손 | | 0.2 | 0.2 | 0.04 | m <sup>2</sup> | 1 | |
| 6 | 23하 | 교면포장 | 망상균열 | | 35.0 | 6.0 | 210.00 | m <sup>2</sup> | 1 | |
| 7 | 23상 | 신축이음 | 후타재 파손 | | 0.3 | 0.3 | 0.09 | m <sup>2</sup> | 1 | 23하 보수 |
| 8 | 23상 | 중분대 | 중분대 파손 | | 2.5 | 0.2 | 0.50 | m <sup>2</sup> | 1 | |
| 9 | 23하 | 방호벽 | 방호벽 접속부 파손 | | 0.3 | 0.3 | 0.09 | m <sup>2</sup> | 1 | |
| 10 | 23하 | 교면포장 | 망상균열 | | 35.0 | 3.0 | 105.00 | m <sup>2</sup> | 1 | |
