상주영천고속도로 2024~2025년 시설물 안전점검 용역  
(2024년 상반기 정기안전점검)

# 외 관 조 사 망 도

가천교

2024.06

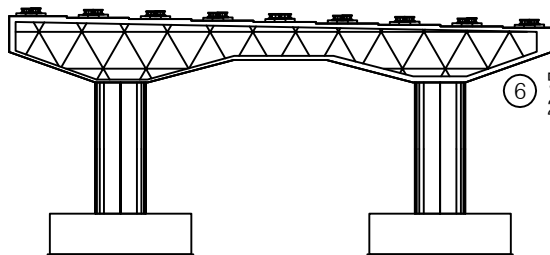
| 번호 | 구분 | 부재 | 손상내용 | 손상현황 | | | | | | 비 고 |
|---|---|---|---|---|---|---|---|---|---|---|
| 6 | 23하 | 교각 | 망상균열 | | 20.0 | 1.5 | 30.00 | m <sup>2</sup> | 1 | |

⑥ 망상균열  
20.0X1.5④ 표면오염  
1.5X1.5⑤ 표면오염  
1.5X1.5
