상주영천고속도로 2024~2025년 시설물 안전점검 용역  
(2024년 상반기 정기안전점검)

# 외 관 조 사 망 도

가천교

2024.06

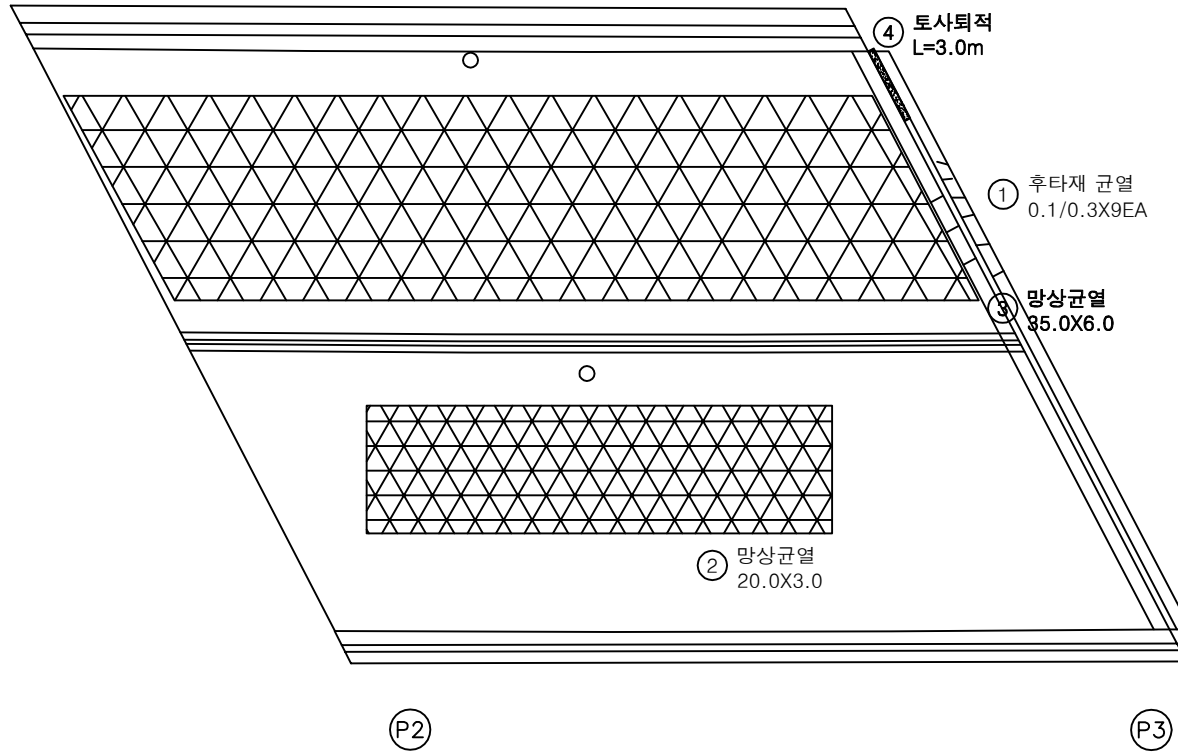
| 번호 | 구분 | 부재 | 손상내용 | 손상현황 | | | | | | 비고 |
|---|---|---|---|---|---|---|---|---|---|---|
| 1 | 19하 | 신축이음 | 후타재 균열 | 0.1 | 0.3 | | 2.70 | m | 9 | |
| 2 | 21하 | 교면포장 | 망상균열 | | 20.0 | 3.0 | 60.00 | m <sup>2</sup> | 1 | |
| 3 | 23하 | 교면포장 | 망상균열 | | 35.0 | 6.0 | 210.00 | m <sup>2</sup> | 1 | |
| 4 | 23하 | 신축이음 | 토사퇴적 | | 3.0 | | 3.00 | m | 1 | |
