상주영천고속도로 2024~2025년 시설물 안전점검 용역  
(2024년 상반기 정기안전점검)

# 외 관 조 사 망 도

가천교

2024.06

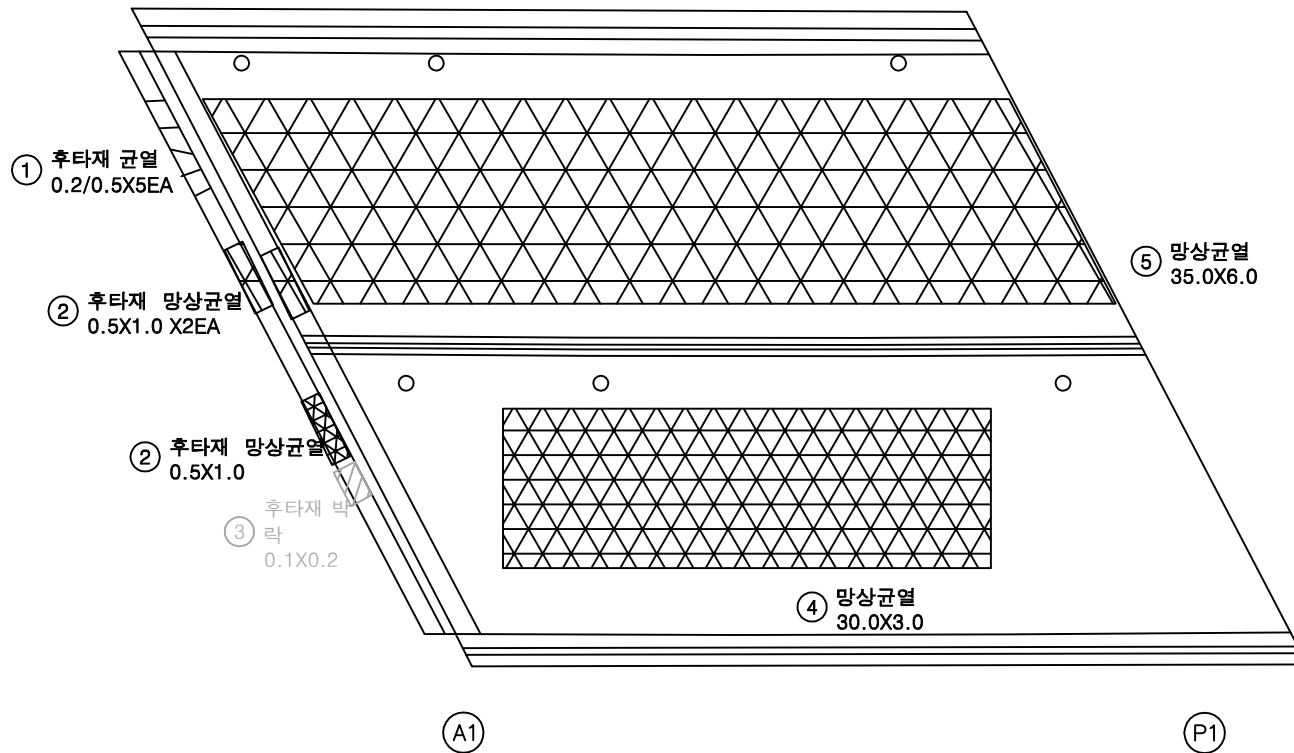
| 번호 | 구분 | 부재 | 손상내용 | 손상현황 | | | | | | 비고 |
|---|---|---|---|---|---|---|---|---|---|---|
| 1 | 19하 | 신축이음 | 후타재 균열 | 0.2 | 0.5 | | 2.50 | m | 5 | |
| 2 | 19하 | 신축이음 | 후타재 망상균열 | | 0.5 | 1.0 | 0.50 | m <sup>2</sup> | 1 | |
| 3 | 19하 | 신축이음 | 후타재 박리 | | 0.1 | 0.2 | 0.02 | m <sup>2</sup> | 1 | 2차상보수 |
| 4 | 21하 | 교면포장 | 망상균열 | 30.0 | 3.0 | | 90.00 | m <sup>2</sup> | 1 | |
| 5 | 23하 | 교면포장 | 망상균열 | 35.0 | 6.0 | | 210.00 | m <sup>2</sup> | 1 | |
| 6 | 23하 | 신축이음 | 후타재 망상균열 | 0.5 | 1.0 | 1.00 | | m <sup>2</sup> | 2 | |

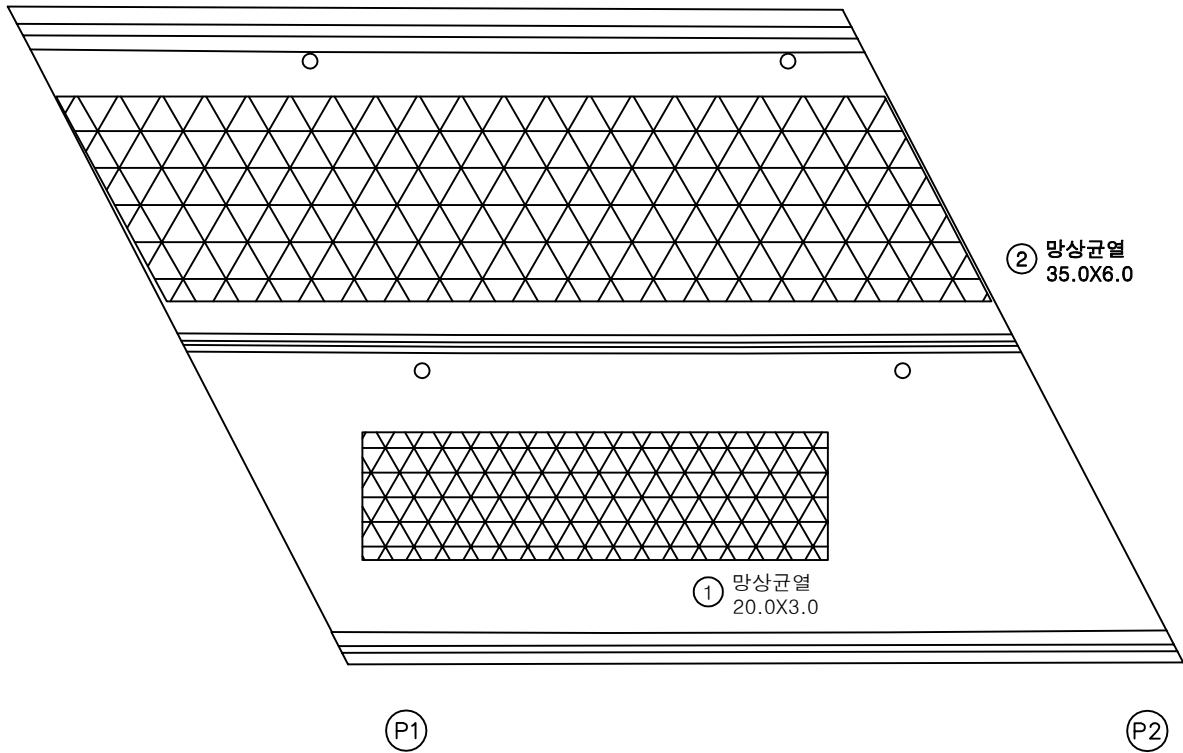
| 번호 | 구분 | 부재 | 손상내용 | 손상현황 | | | | | | 비고 |
|---|---|---|---|---|---|---|---|---|---|---|
| 1 | 21하 | 교면포장 | 망상균열 | | 20.0 | 3.0 | 60.00 | m <sup>2</sup> | 1 | |
| 2 | 23하 | 교면포장 | 망상균열 | | 35.0 | 6.0 | 210.00 | m <sup>2</sup> | 1 | |

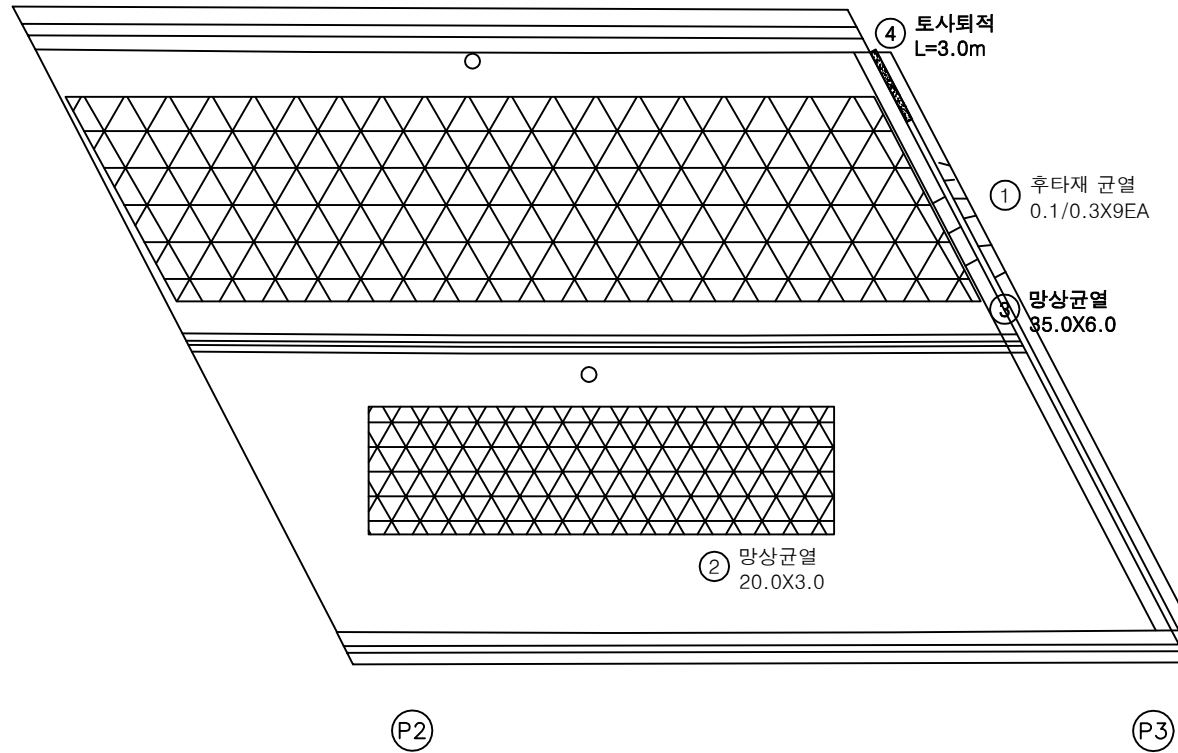
| 번호 | 구분 | 부재 | 손상내용 | 손상현황 | | | | | | 비 고 |
|---|---|---|---|---|---|---|---|---|---|---|
| 1 | 19하 | 신축이음 | 후타재 균열 | 0.1 | 0.3 | | 2.70 | m | 9 | |
| 2 | 21하 | 교면포장 | 망상균열 | | 20.0 | 3.0 | 60.00 | m <sup>2</sup> | 1 | |
| 3 | 23하 | 교면포장 | 망상균열 | | 35.0 | 6.0 | 210.00 | m <sup>2</sup> | 1 | |
| 4 | 23하 | 신축이음 | 토사퇴적 | | 3.0 | | 3.00 | m | 1 | |

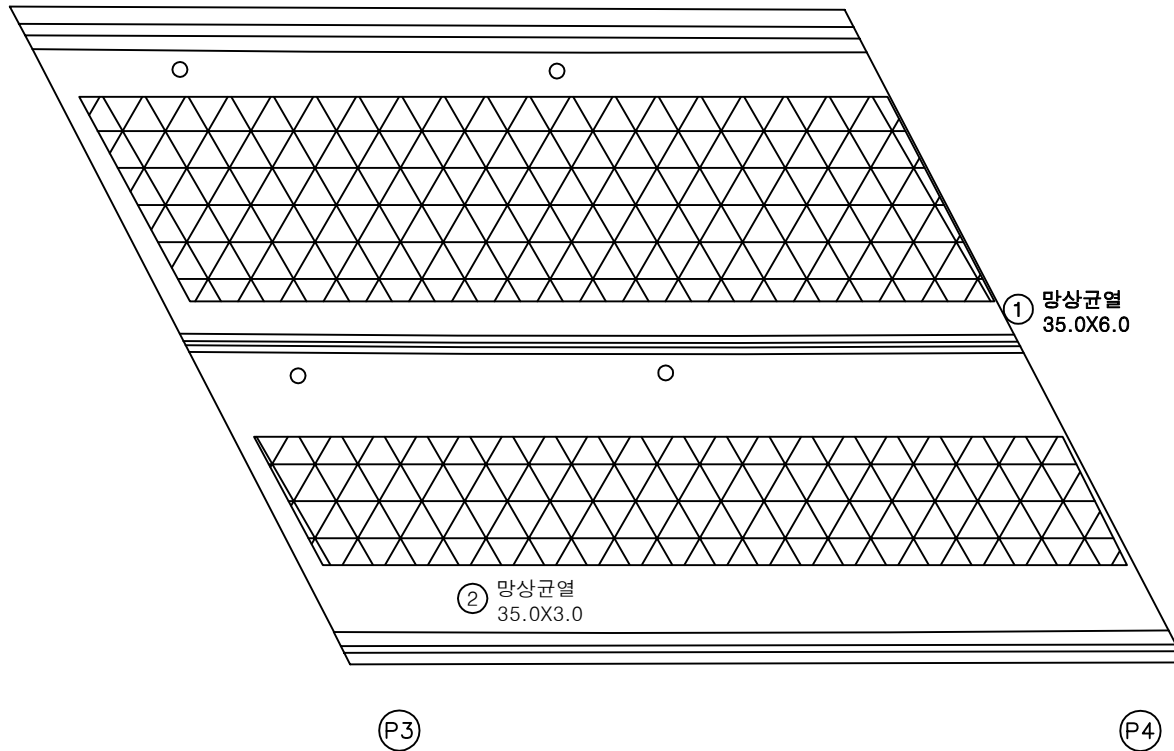
| 번호 | 구분 | 부재 | 손상내용 | 손상현황 | | | | | | 비 고 |
|---|---|---|---|---|---|---|---|---|---|---|
| 1 | 23하 | 교면포장 | 망상균열 | | 35.0 | 6.0 | 210.00 | m <sup>2</sup> | 1 | |
| 2 | 23하 | 교면포장 | 망상균열 | | 35.0 | 3.0 | 105.00 | m <sup>2</sup> | 1 | |

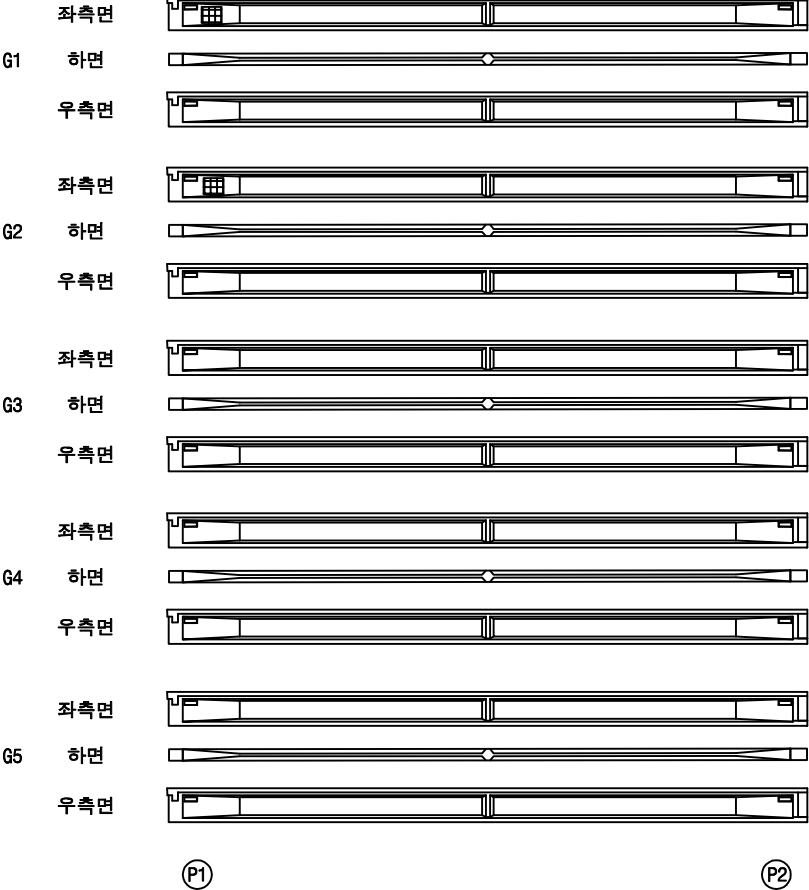
① 인양홀 파손  
0.2X0.2 X2EA

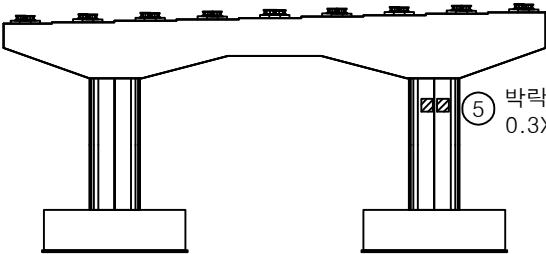
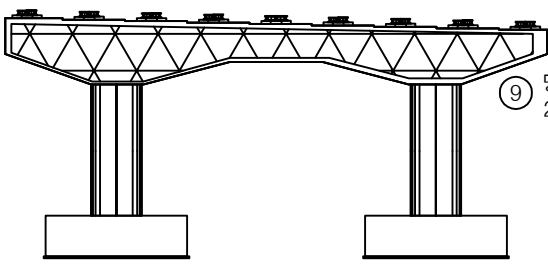
| 번호 | 구분 | 부재 | 손상내용 | 손상현황 | | | | | | 비 고 |
|---|---|---|---|---|---|---|---|---|---|---|
| 1 | 19하 | 교량받침 | 무수축물탈 균열 | 0.1 | 0.2 | | 11.20 | m | 56 | |
| 2 | 19하 | 교량받침 | 무수축물탈 균열 | 0.1 | 0.2 | | 14.00 | m | 70 | |
| 4 | 19하 | 배수시설 | 배수관 누수 | | | | 1.00 | EA | 1 | |
| 6 | 21하 | 배수시설 | 배수관 누수 | | | | 1.00 | EA | 1 | |
| 9 | 23하 | 교각 | 망상균열 | | 20.0 | 1.5 | 30.00 | m <sup>2</sup> | 1 | |

- ⑥ 배수관 누수 1EA
- ④ 배수관 누수 1EA
