상주영천고속도로 2024~2025년 시설물 안전점검 용역  
(2024년 상반기 정기안전점검)

# 외 관 조 사 망 도

신녕교

2024.06

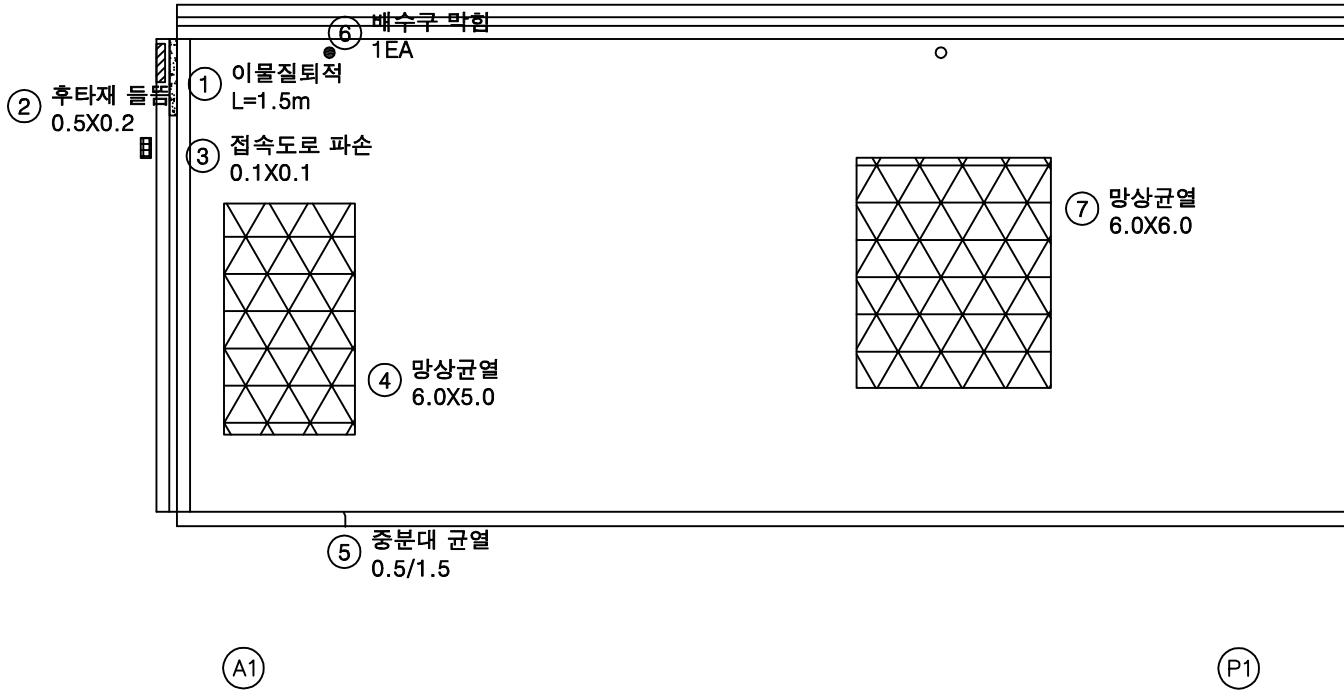
| 번호 | 구분 | 부재 | 손상내용 | 손상현황 | | | | | | 비고 |
|---|---|---|---|---|---|---|---|---|---|---|
| 1 | 19하 | 신축이음 | 이물질퇴적 | | 1.5 | | 1.50 | m | 1 | |
| 2 | 19하 | 신축이음 | 후타재 들뜸 | | 0.5 | 0.2 | 0.10 | m² | 1 | |
| 3 | 19하 | 교면포장 | 접속도로 파손 | | 0.1 | 0.1 | 0.01 | m² | 1 | |
| 4 | 19하 | 교면포장 | 망상균열 | | 6.0 | 5.0 | 30.00 | m² | 1 | |
| 5 | 19하 | 중분대 | 중분대 균열 | 0.5 | 1.5 | | 1.50 | m | 1 | |
| 6 | 23하 | 배수시설 | 배수구 막힘 | | | | 1.00 | EA | 1 | |
| 7 | 23하 | 교면포장 | 망상균열 | | 6.0 | 6.0 | 36.00 | m² | 1 | |

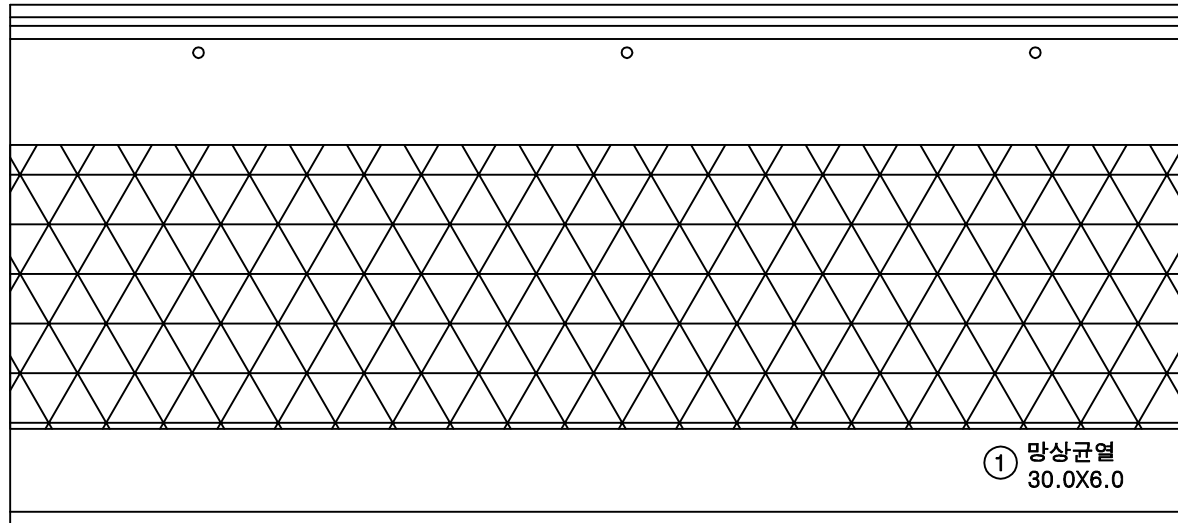
| 번호 | 구분 | 부재 | 손상내용 | 손상현황 | | | | | | 비 고 |
|---|---|---|---|---|---|---|---|---|---|---|
| 1 | 19하 | 교면포장 | 망상균열 | | 30.0 | 6.0 | 180.00 | m <sup>2</sup> | 1 | |

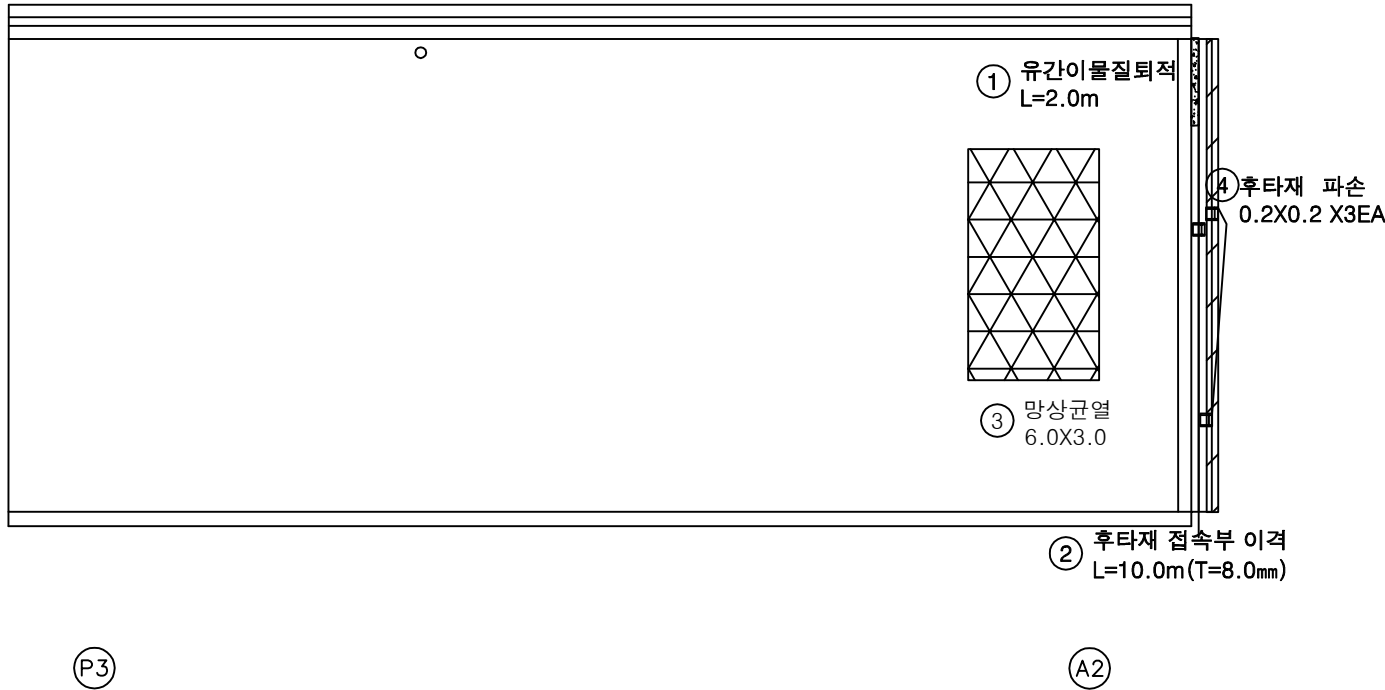
| 번호 | 구분 | 부재 | 손상내용 | 손상현황 | | | | | | 비고 |
|---|---|---|---|---|---|---|---|---|---|---|
| 1 | 19하 | 신축이음 | 이물질퇴적 | | 2.0 | | 2.00 | m | 1 | |
| 2 | 19하 | 교면포장 | 후타재 접속부 이격 | | 10.0 | | 10.00 | m | 1 | (T=8.0mm) |
| 3 | 19하 | 교면포장 | 망상균열 | | 6.0 | 3.0 | 18.00 | m <sup>2</sup> | 1 | |
| 4 | 23상 | 신축이음 | 후타재 파손 | | 0.2 | 0.2 | 0.12 | m <sup>2</sup> | 3 | |
