상주영천고속도로 2024~2025년 시설물 안전점검 용역  
(2024년 상반기 정기안전점검)

# 외 관 조 사 망 도

신녕교

ID : 신녕교 슬래브상면 S1 (영천방향)

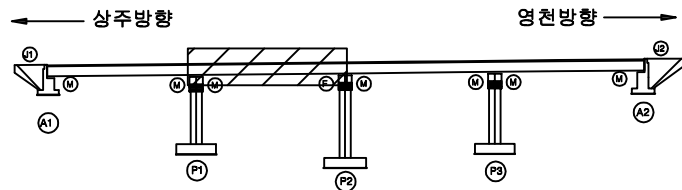
| 번호 | 구분 | 부재 | 손상내용 | 손상현황 | | | | | | 비고 |
|---|---|---|---|---|---|---|---|---|---|---|
| 1 | 19하 | 중분대 | 균열부백태 | | 0.1 | 1.0 | 0.10 | m <sup>2</sup> | 1 | |

① 균열부백태  
0.1X1.0

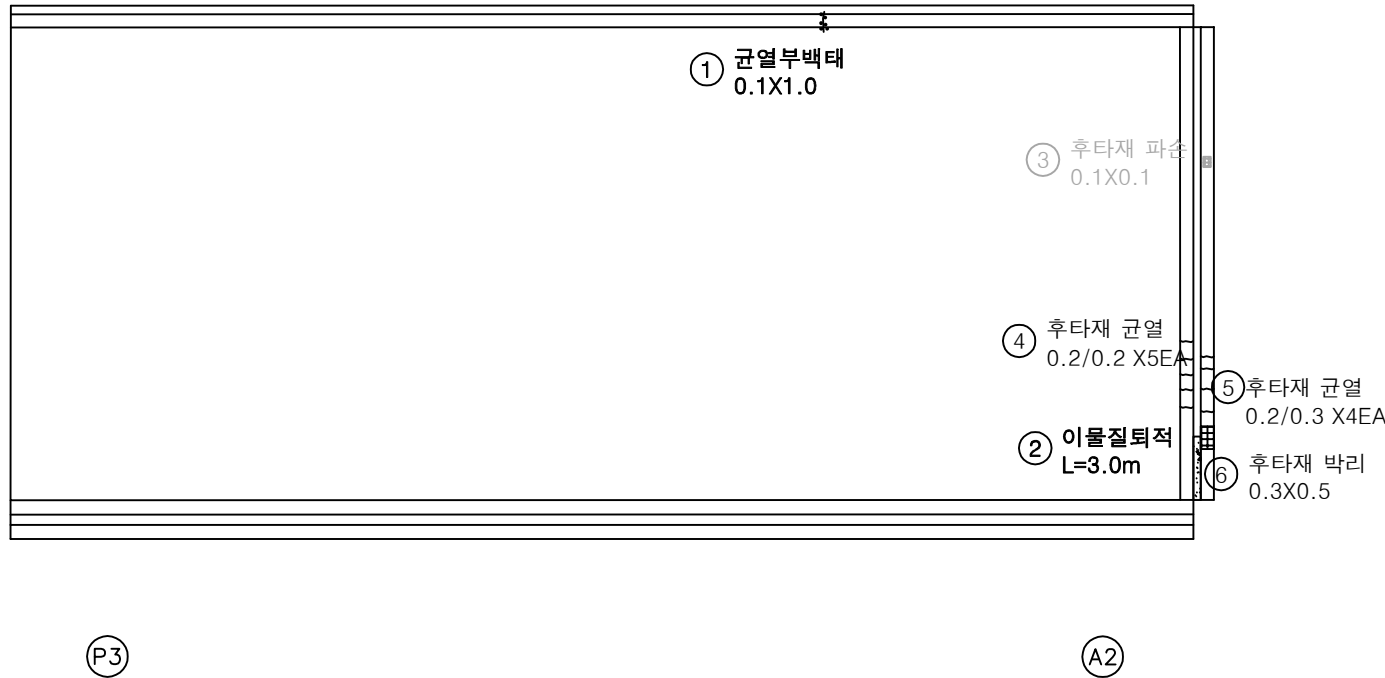
| 번호 | 구분 | 부재 | 손상내용 | 손상현황 | | | | | | 비고 |
|---|---|---|---|---|---|---|---|---|---|---|
| 1 | 19하 | 중분대 | 균열부백태 | | 0.1 | 1.0 | 0.10 | m <sup>2</sup> | 1 | |
| 2 | 19하 | 신축이음 | 이물질퇴적 | | 3.0 | | 3.00 | m | 1 | |
| 3 | 19하 | 신축이음 | 후타재 파손 | | 0.1 | 0.1 | 0.01 | m <sup>2</sup> | 1 | 21하 보주 |
| 4 | 21하 | 신축이음 | 후타재 균열 | 0.2 | 0.2 | | 1.00 | m | 5 | |
| 5 | 21하 | 신축이음 | 후타재 균열 | 0.2 | 0.3 | | 1.20 | m | 4 | |
| 6 | 21하 | 신축이음 | 후타재 박리 | | 0.3 | 0.5 | 0.15 | m <sup>2</sup> | 1 | |
