상주영천고속도로 2024~2025년 시설물 안전점검 용역  
(2024년 상반기 정기안전점검)

# 외 관 조 사 망 도

신녕교

2024.06

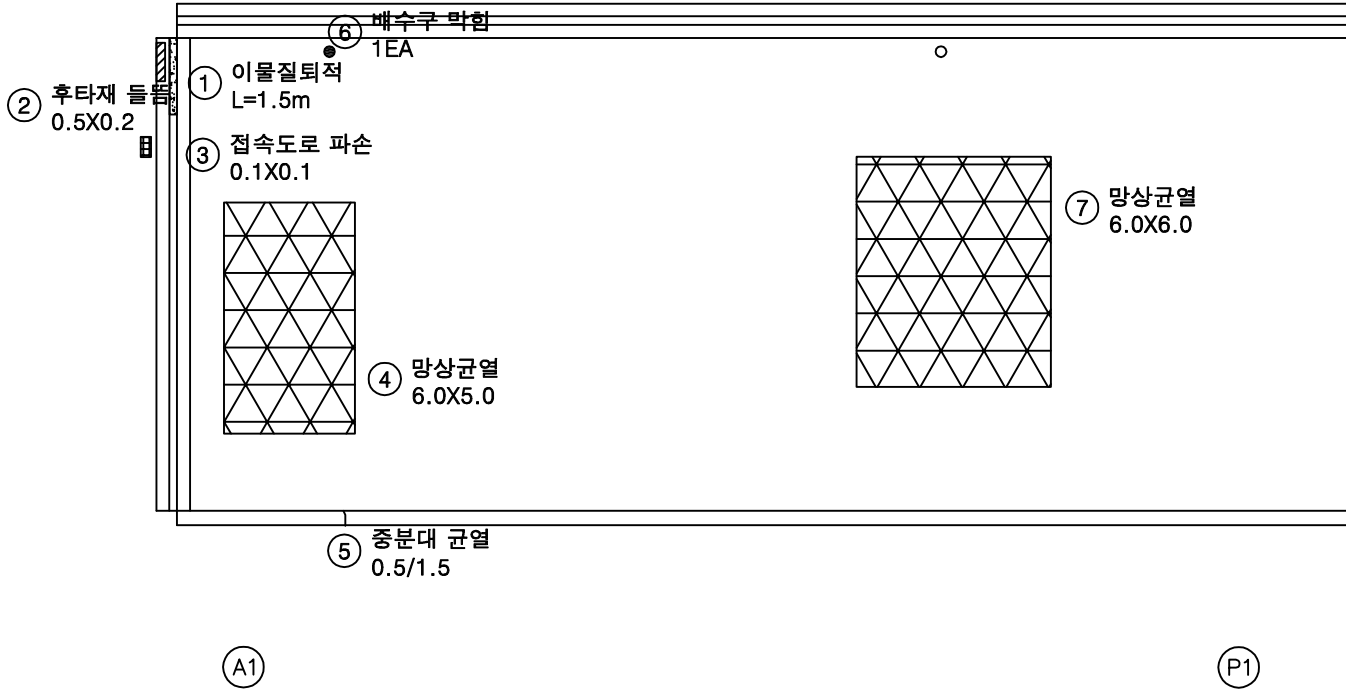
ID : 신녕교 슬래브상면 S1 (상주방향)

| 번호 | 구분 | 부재 | 손상내용 | 손상현황 | | | | | | 비고 |
|---|---|---|---|---|---|---|---|---|---|---|
| 1 | 19하 | 신축이음 | 이물질퇴적 | | 1.5 | | 1.50 | m | 1 | |
| 2 | 19하 | 신축이음 | 후타재 들뜸 | | 0.5 | 0.2 | 0.10 | m² | 1 | |
| 3 | 19하 | 교면포장 | 접속도로 파손 | | 0.1 | 0.1 | 0.01 | m² | 1 | |
| 4 | 19하 | 교면포장 | 망상균열 | | 6.0 | 5.0 | 30.00 | m² | 1 | |
| 5 | 19하 | 중분대 | 중분대 균열 | 0.5 | 1.5 | | 1.50 | m | 1 | |
| 6 | 23하 | 배수시설 | 배수구 막힘 | | | | 1.00 | EA | 1 | |
| 7 | 23하 | 교면포장 | 망상균열 | | 6.0 | 6.0 | 36.00 | m² | 1 | |

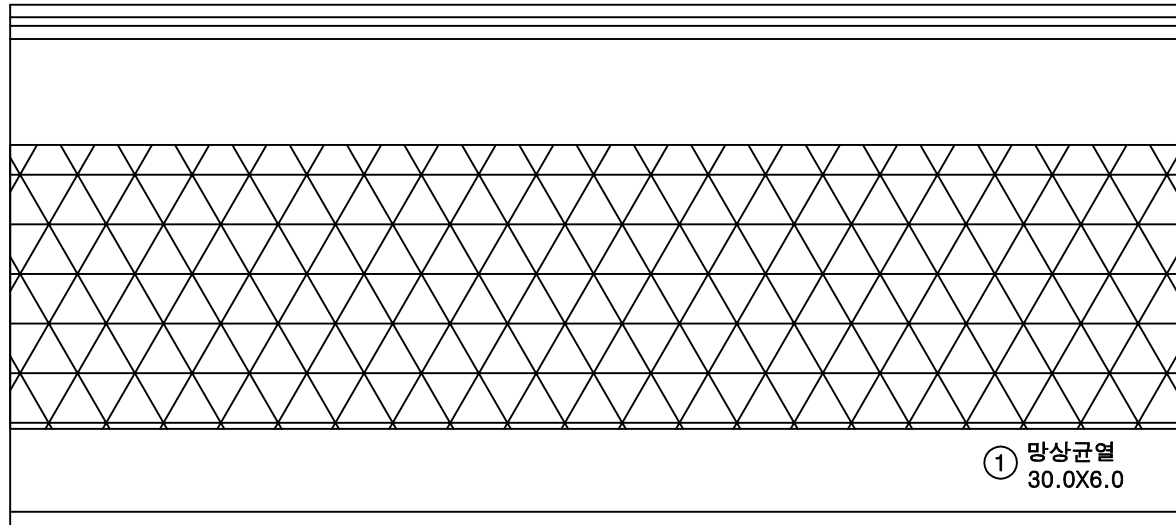
| 도면번호 | 02 |

| 번호 | 구분 | 부재 | 손상내용 | 손상현황 | | | | | | 비고 |
|---|---|---|---|---|---|---|---|---|---|---|
| 1 | 19하 | 교면포장 | 망상균열 | | 30.0 | 6.0 | 180.00 | m <sup>2</sup> | 1 | |

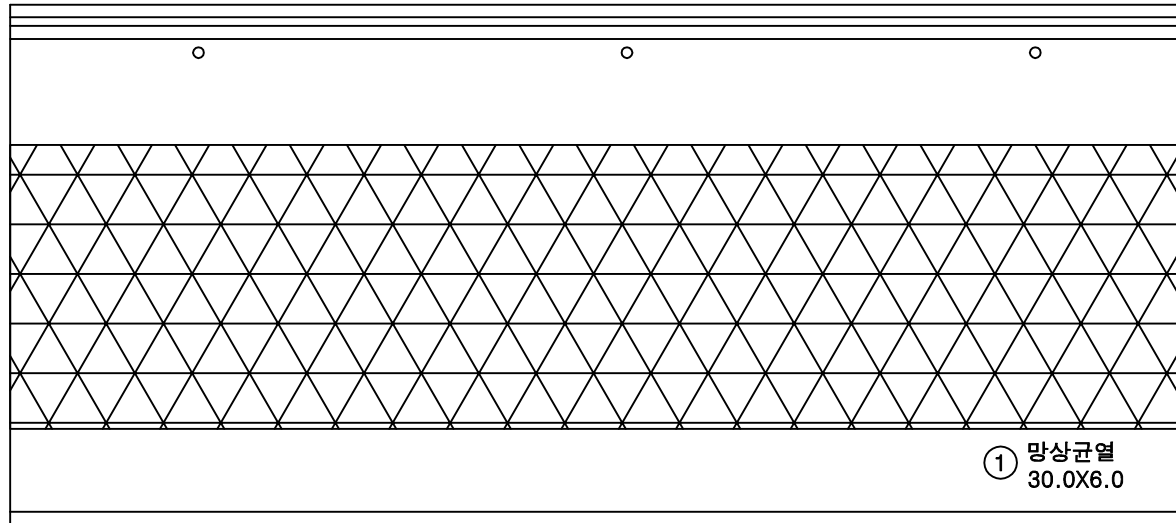
| 도면번호 | 03 |

| 번호 | 구분 | 부재 | 손상내용 | 손상현황 | | | | | | 비고 |
|---|---|---|---|---|---|---|---|---|---|---|
| 1 | 19하 | 교면포장 | 망상균열 | | 30.0 | 6.0 | 180.00 | m <sup>2</sup> | 1 | |

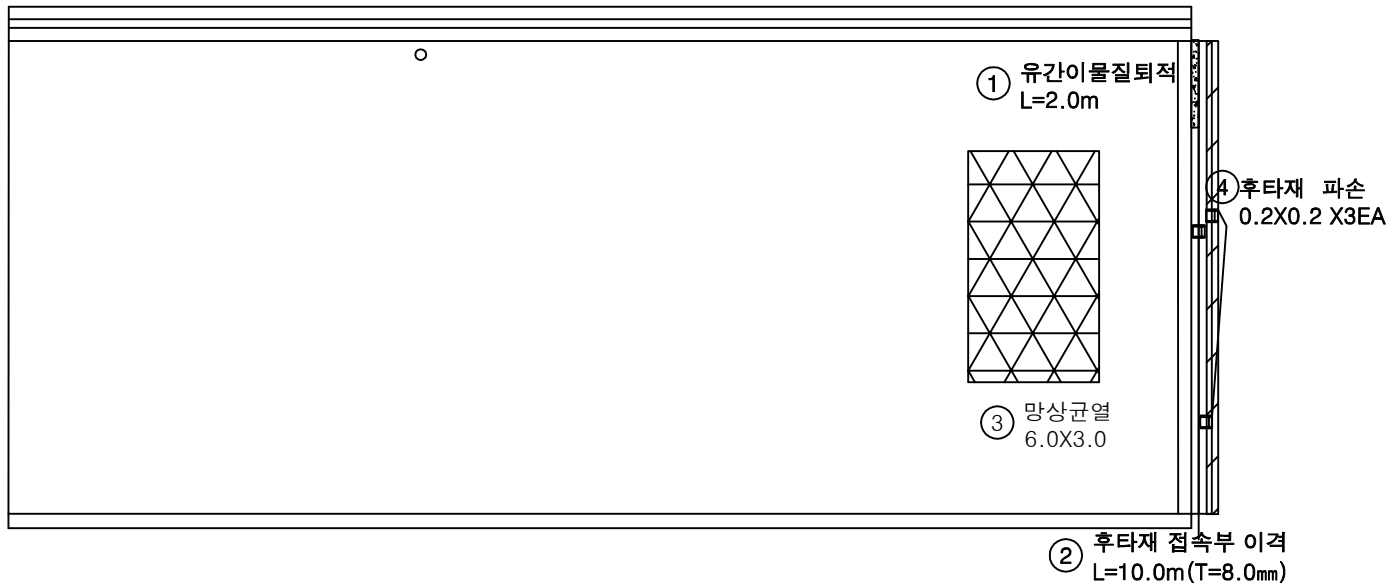
| 도면번호 | 04 |

| 번호 | 구분 | 부재 | 손상내용 | 손상현황 | | | | | | 비고 |
|---|---|---|---|---|---|---|---|---|---|---|
| 1 | 19하 | 신축이음 | 이물질퇴적 | | 2.0 | | 2.00 | m | 1 | |
| 2 | 19하 | 교면포장 | 후타재 접속부 이격 | | 10.0 | | 10.00 | m | 1 | (T=8.0mm) |
| 3 | 19하 | 교면포장 | 망상균열 | | 6.0 | 3.0 | 18.00 | m <sup>2</sup> | 1 | |
| 4 | 23상 | 신축이음 | 후타재 파손 | | 0.2 | 0.2 | 0.12 | m <sup>2</sup> | 3 | |

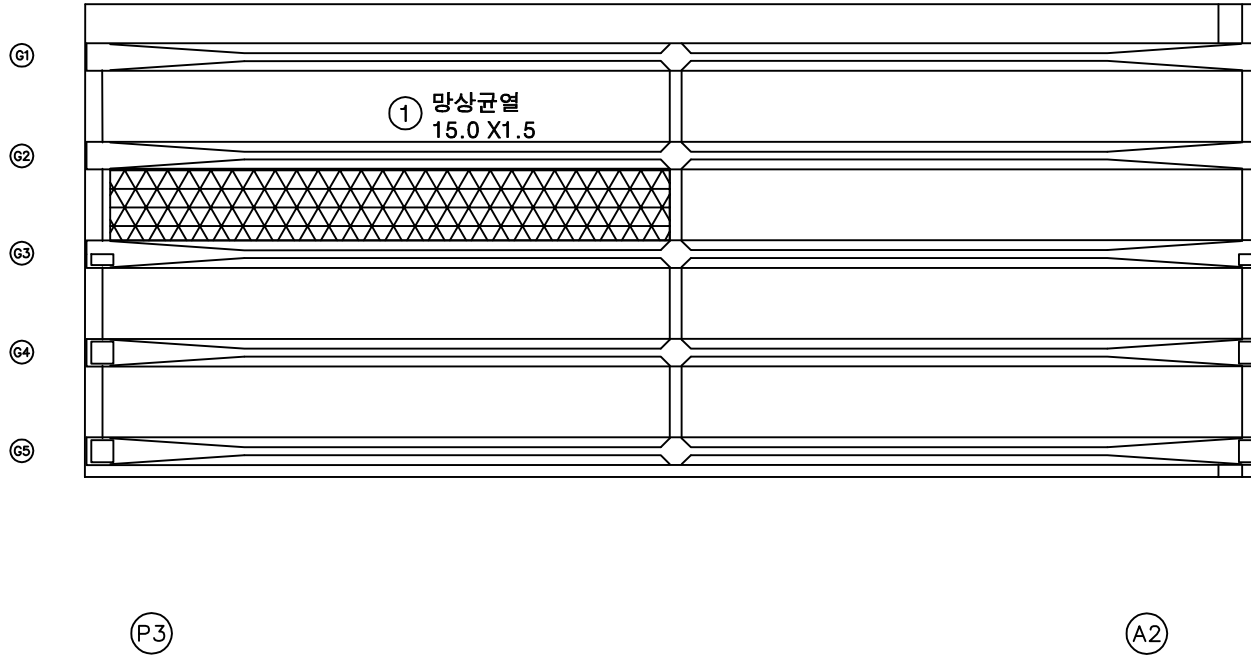
| 번호 | 구분 | 부재 | 손상내용 | 손상현황 | | | | | | 비고 |
|---|---|---|---|---|---|---|---|---|---|---|
| 1 | 21하 | 바닥판 | 망상균열 | | 15.0 | 1.5 | 22.50 | m <sup>2</sup> | 1 | |

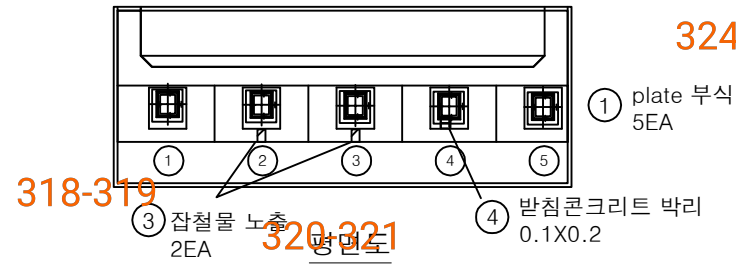
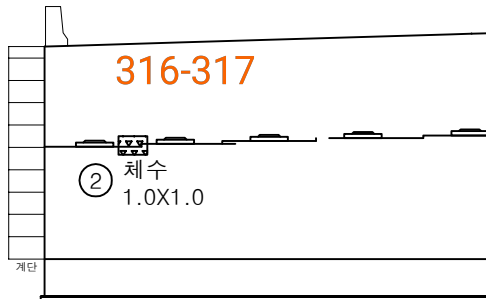
ID : 신녕교 교대 A2 (상주방향)

| 번호 | 구분 | 부재 | 손상내용 | 손상현황 | | | | | | 비고 |
|---|---|---|---|---|---|---|---|---|---|---|
| 1 | 23하 | 교량받침 | plate 부식 | | | | 5.00 | EA | 5 | |

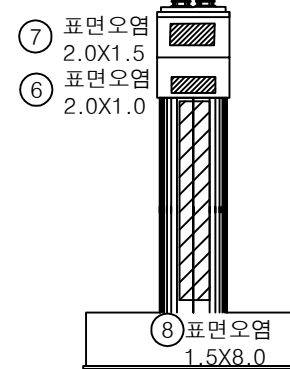
| 번호 | 구분 | 부재 | 손상내용 | 손상현황 | | | | | | 비고 |
|---|---|---|---|---|---|---|---|---|---|---|
| 1 | 19하 | 교량받침 | 무수축물탈 균열 | 0.2 | 0.2 | | 0.20 | m | 1 | |
| 2 | 19하 | 교량받침 | 무수축물탈 균열 | 0.1 | 0.2 | | 0.20 | m | 1 | |
| 3 | 19하 | 교량받침 | plate 부식 | | | | 1.00 | EA | 1 | |
| 4 | 19하 | 교각 | 균열(0.3mm[1만]) | 0.2 | 2.0 | | 2.00 | m | 1 | 21'상 보수 |
| 9 | 23하 | 교량받침 | plate 부식 | | | | 1.00 | EA | 1 | |

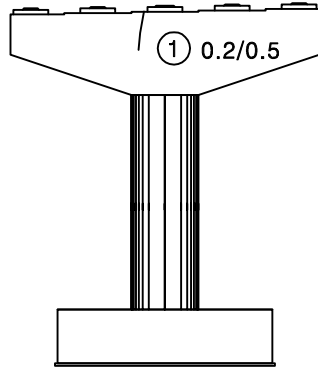
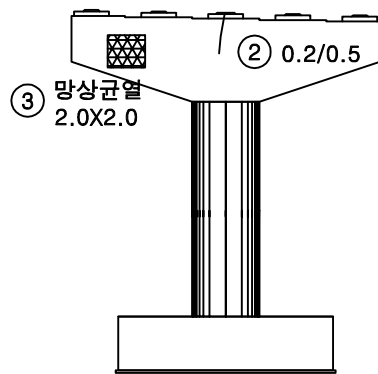
| 번호 | 구분 | 부재 | 손상내용 | 손상현황 | | | | | | 비고 |
|---|---|---|---|---|---|---|---|---|---|---|
| 1 | 19하 | 교각 | 균열(0.3mm미만) | 0.2 | 0.5 | | 0.50 | m | 1 | |
| 2 | 21하 | 교각 | 균열(0.3mm미만) | 0.2 | 0.5 | | 0.50 | m | 1 | |
| 3 | 23하 | 교각 | 망상균열 | | 2.0 | 2.0 | 4.00 | m <sup>2</sup> | 1 | |

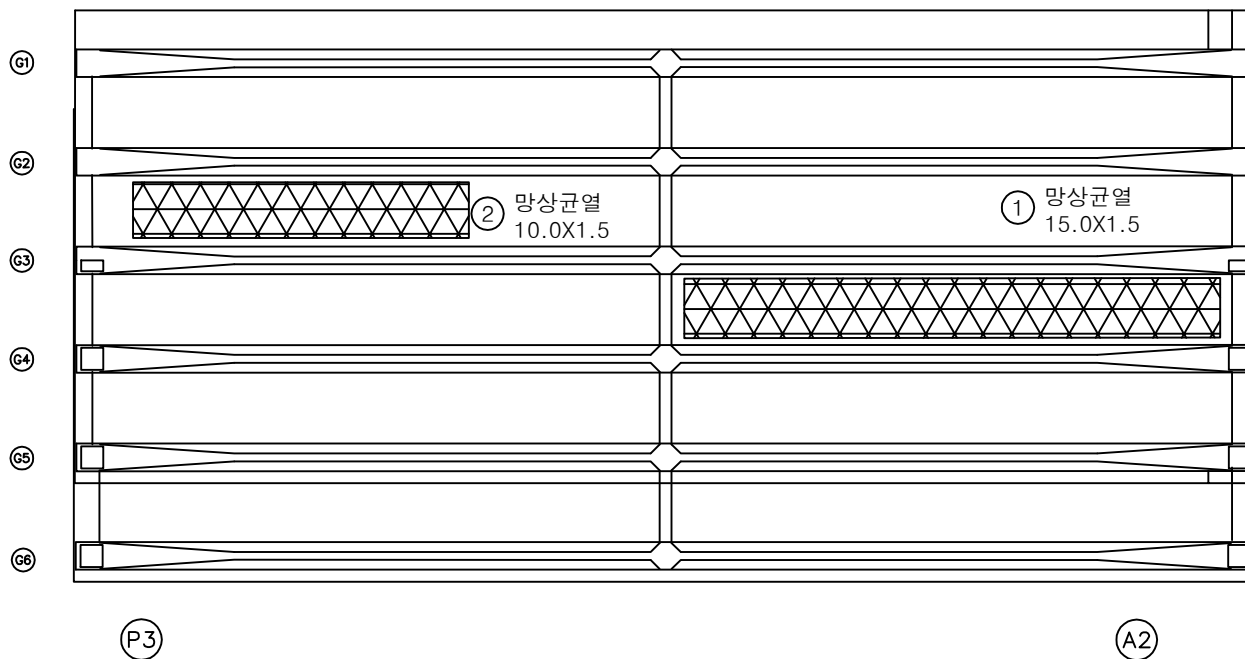
| 번호 | 구분 | 부재 | 손상내용 | 손상현황 | | | | | | 비고 |
|---|---|---|---|---|---|---|---|---|---|---|
| 1 | 21하 | 바닥판 | 망상균열 | | 15.0 | 1.5 | 22.50 | m <sup>2</sup> | 1 | |
| 2 | 23하 | 바닥판 | 망상균열 | | 10.0 | 1.5 | 15.00 | m <sup>2</sup> | 1 | |

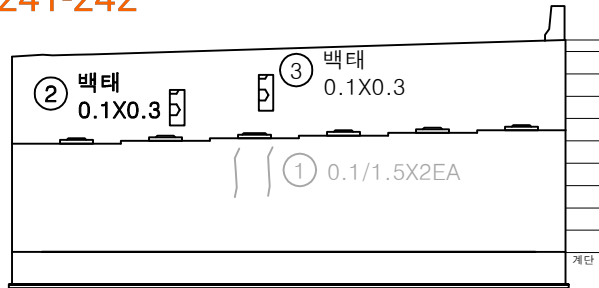
| 번호 | 구분 | 부재 | 손상내용 | 손상현황 | | | | | | 비고 |
|---|---|---|---|---|---|---|---|---|---|---|
| 1 | 19하 | 교대 | 균열(0.3mm미만) | 0.1 | 1.5 | | 3.00 | m | 2 | 21'형 보수 |
| 4 | 23하 | 교량받침 | plate 부식 | | | | 3.00 | EA | 3 | |

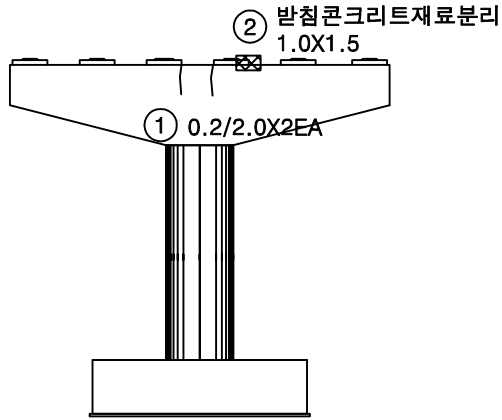
| 번호 | 구분 | 부재 | 손상내용 | 손상현황 | | | | | | 비고 |
|---|---|---|---|---|---|---|---|---|---|---|
| 1 | 19하 | 교각 | 균열(0.3mm미만) | 0.2 | 2.0 | | 4.00 | m | 2 | |
| 3 | 19하 | 교각 | 균열(0.3mm미만) | 0.2 | 2.0 | | 4.00 | m | 2 | |

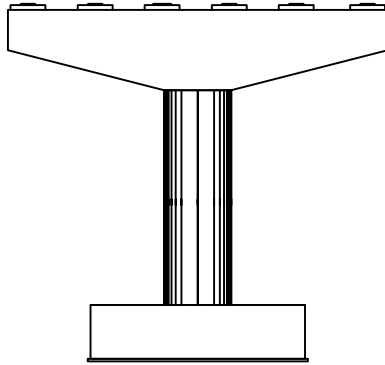
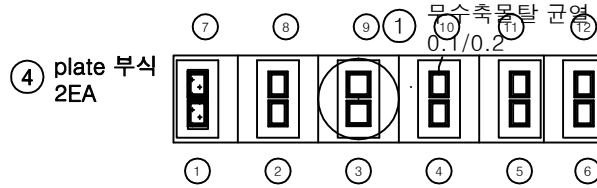
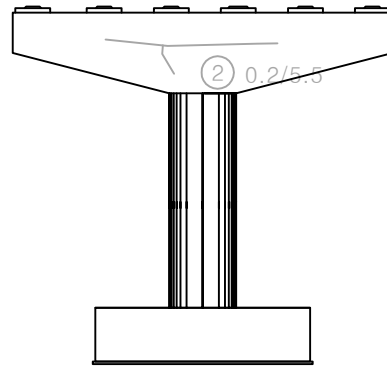
| 번호 | 구분 | 부재 | 손상내용 | 손상현황 | | | | | | 비고 |
|---|---|---|---|---|---|---|---|---|---|---|
| 1 | 19하 | 교량받침 | 무수축물탈 균열 | 0.1 | 0.2 | | 0.20 | m | 1 | |
| 2 | 19하 | 교각 | 균열(0.3mm미만) | 0.2 | 5.5 | | 5.50 | m | 1 | 21'상 보수 |
| 4 | 23하 | 교량받침 | plate 부식 | | | | 2.00 | EA | 2 | |

④ 표면오염  
1.5X1.5

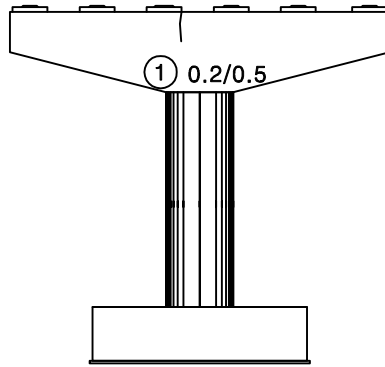
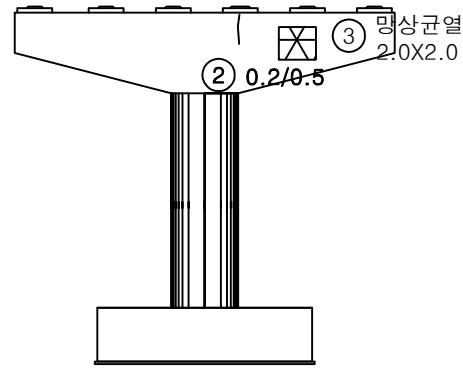
| 번호 | 구분 | 부재 | 손상내용 | 손상현황 | | | | | | 비고 |
|---|---|---|---|---|---|---|---|---|---|---|
| 1 | 19하 | 교각 | 균열(0.3mm미만) | 0.2 | 0.5 | | 0.50 | m | 1 | |
| 2 | 21하 | 교각 | 균열(0.3mm미만) | 0.2 | 0.5 | | 0.50 | m | 1 | |
| 3 | 23하 | 교각 | 망상균열 | | 2.0 | 2.0 | 4.00 | m <sup>2</sup> | 1 | |
