상주영천고속도로 2024~2025년 시설물 안전점검 용역  
(2024년 상반기 정기안전점검)

# 외 관 조 사 망 도

신녕교

2024.06

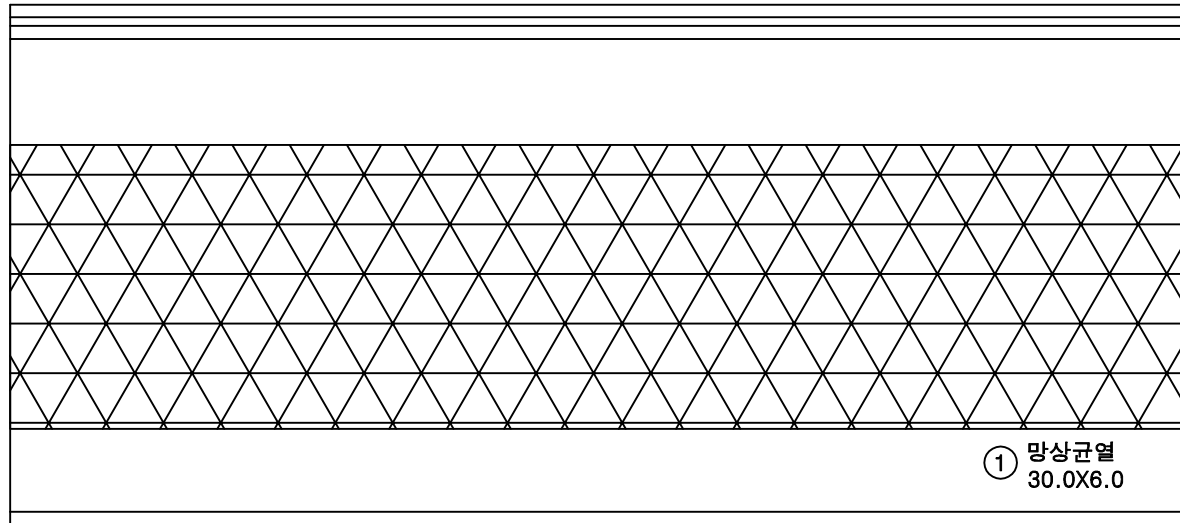
| 번호 | 구분 | 부재 | 손상내용 | 손상현황 | | | | | | 비 고 |
|---|---|---|---|---|---|---|---|---|---|---|
| 1 | 19하 | 교면포장 | 망상균열 | | 30.0 | 6.0 | 180.00 | m <sup>2</sup> | 1 | |

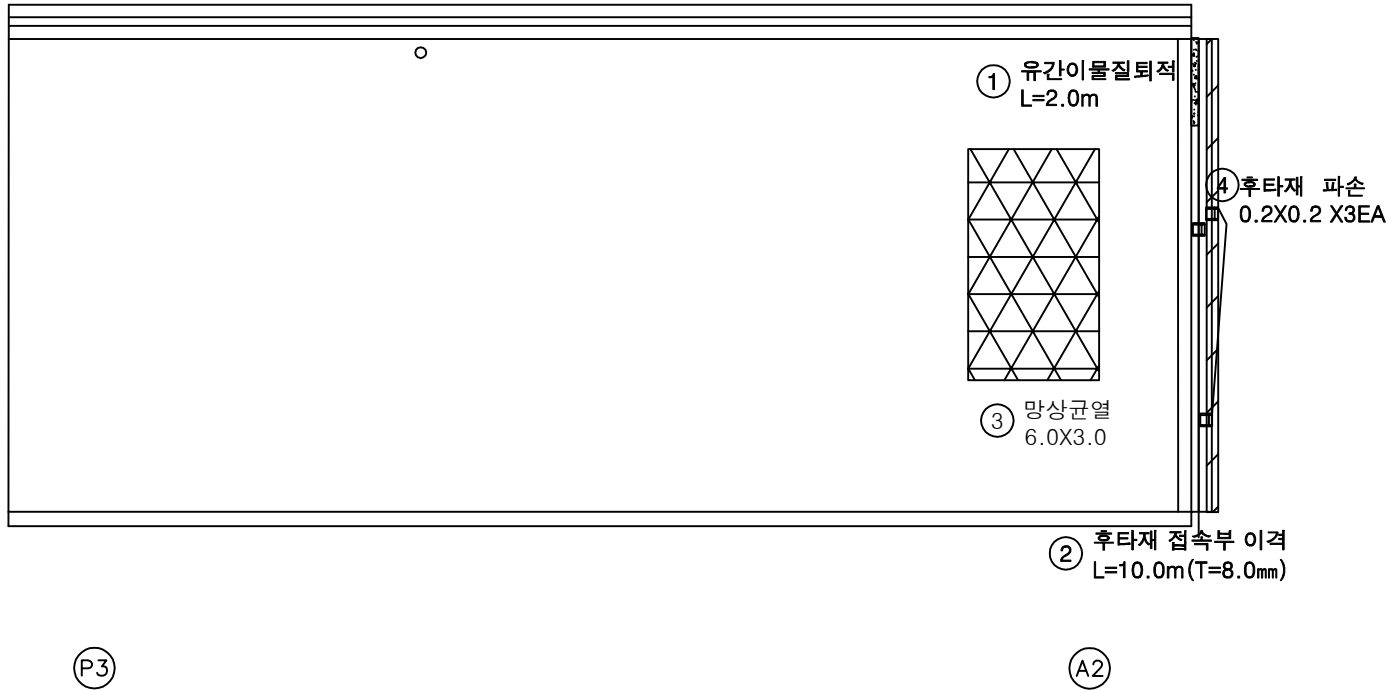
| 번호 | 구분 | 부재 | 손상내용 | 손상현황 | | | | | | 비고 |
|---|---|---|---|---|---|---|---|---|---|---|
| 1 | 19하 | 신축이음 | 이물질퇴적 | | 2.0 | | 2.00 | m | 1 | |
| 2 | 19하 | 교면포장 | 후타재 접속부 이격 | | 10.0 | | 10.00 | m | 1 | (T=8.0mm) |
| 3 | 19하 | 교면포장 | 망상균열 | | 6.0 | 3.0 | 18.00 | m <sup>2</sup> | 1 | |
| 4 | 23상 | 신축이음 | 후타재 파손 | | 0.2 | 0.2 | 0.12 | m <sup>2</sup> | 3 | |

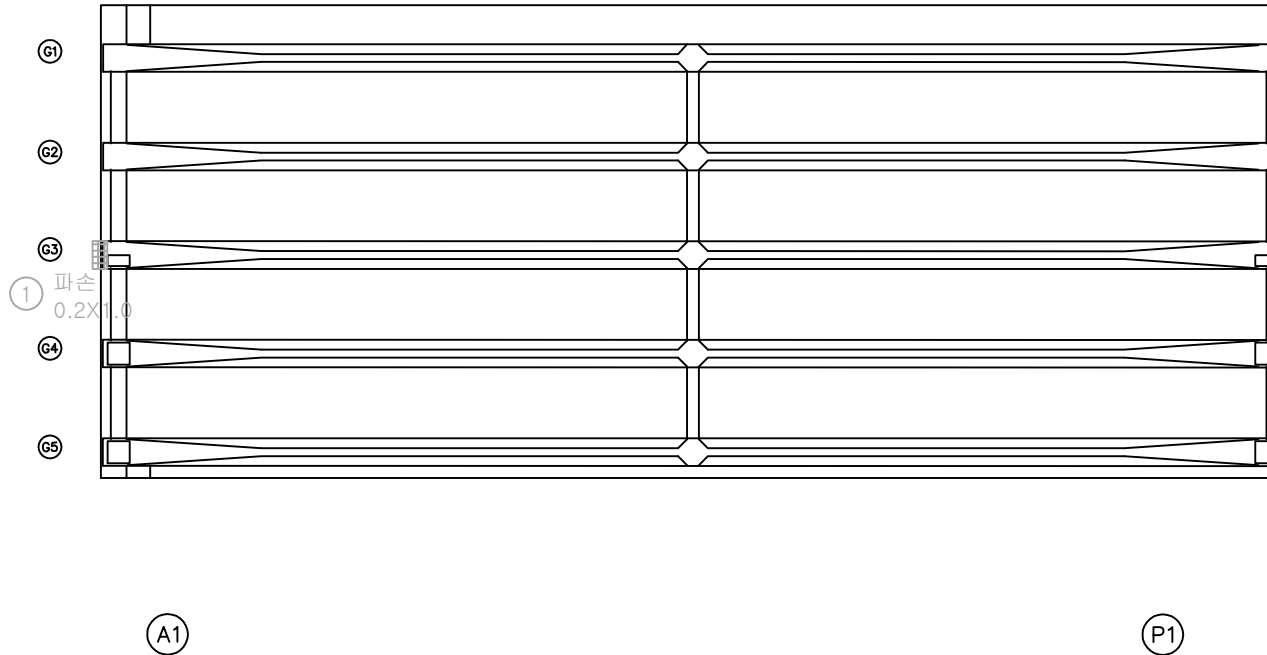
| 번호 | 구분 | 부재 | 손상내용 | 손상현황 | | | | | | 비고 |
|---|---|---|---|---|---|---|---|---|---|---|
| 1 | 19회 | 바닥판 | 파손 | | 0.2 | 1.0 | 0.20 | m <sup>2</sup> | 1 | 21회 보수 |

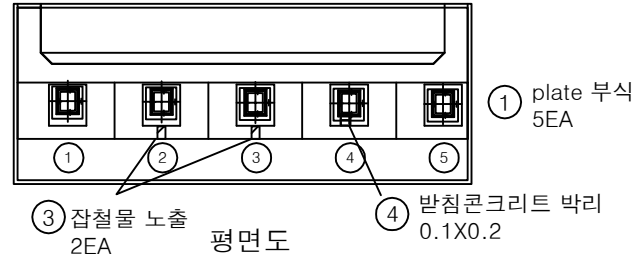
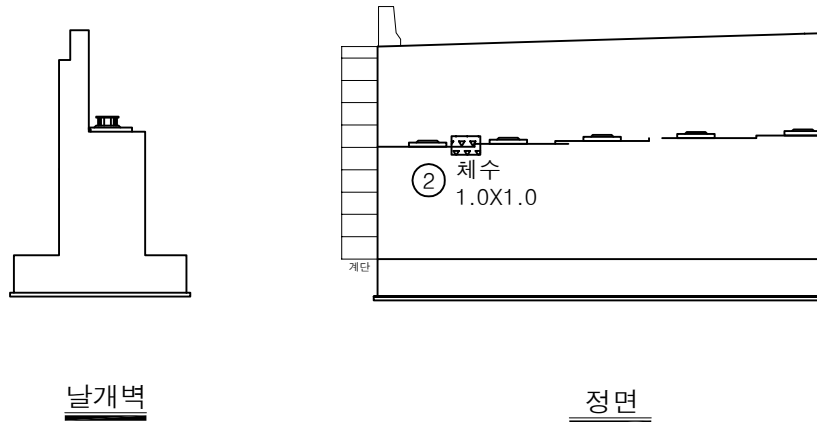
| 번호 | 구분 | 부재 | 손상내용 | 손상현황 | | | | | | 비고 |
|---|---|---|---|---|---|---|---|---|---|---|
| 1 | 23하 | 교량발침 | plate 부식 | | | | 5.00 | EA | 5 | |

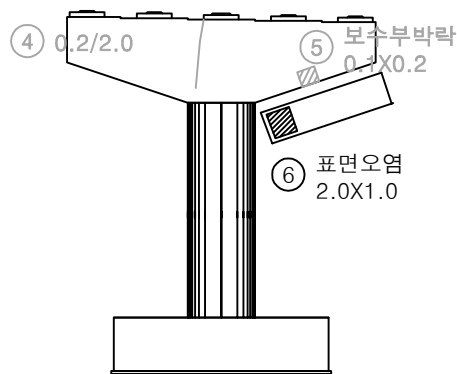
| 번호 | 구분 | 부재 | 손상내용 | 손상현황 | | | | | | 비고 |
|---|---|---|---|---|---|---|---|---|---|---|
| 1 | 19하 | 교량받침 | 무수축물탈 균열 | 0.2 | 0.2 | | 0.20 | m | 1 | |
| 2 | 19하 | 교량받침 | 무수축물탈 균열 | 0.1 | 0.2 | | 0.20 | m | 1 | |
| 3 | 19하 | 교량받침 | plate 부식 | | | | 1.00 | EA | 1 | |
| 4 | 19하 | 교각 | 균열(0.3mm[1만]) | 0.2 | 2.0 | | 2.00 | m | 1 | 21'상 보수 |
| 9 | 23하 | 교량받침 | plate 부식 | | | | 1.00 | EA | 1 | |

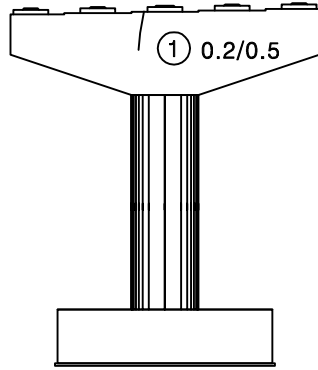
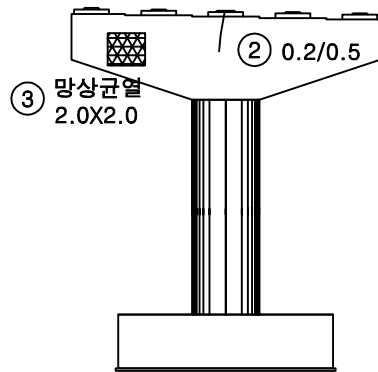
| 번호 | 구분 | 부재 | 손상내용 | 손상현황 | | | | | | 비 고 |
|---|---|---|---|---|---|---|---|---|---|---|
| 1 | 19하 | 교각 | 균열(0.3mm미만) | 0.2 | 0.5 | | 0.50 | m | 1 | |
| 2 | 21하 | 교각 | 균열(0.3mm미만) | 0.2 | 0.5 | | 0.50 | m | 1 | |
| 3 | 23하 | 교각 | 망상균열 | | 2.0 | 2.0 | 4.00 | m <sup>2</sup> | 1 | |

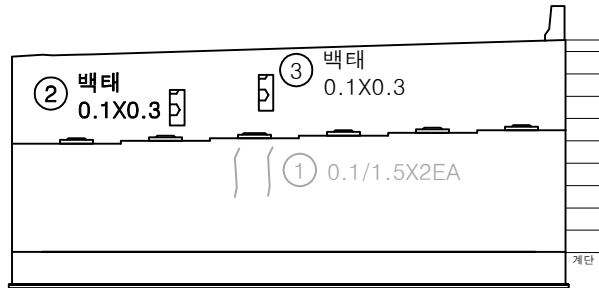
| 번호 | 구분 | 부재 | 손상내용 | 손상현황 | | | | | | 비고 |
|---|---|---|---|---|---|---|---|---|---|---|
| 1 | 19하 | 교대 | 균열(0.3mm미만) | 0.1 | 1.5 | | 3.00 | m | 2 | 21'형 보수 |
| 4 | 23하 | 교량받침 | plate 부식 | | | | 3.00 | EA | 3 | |

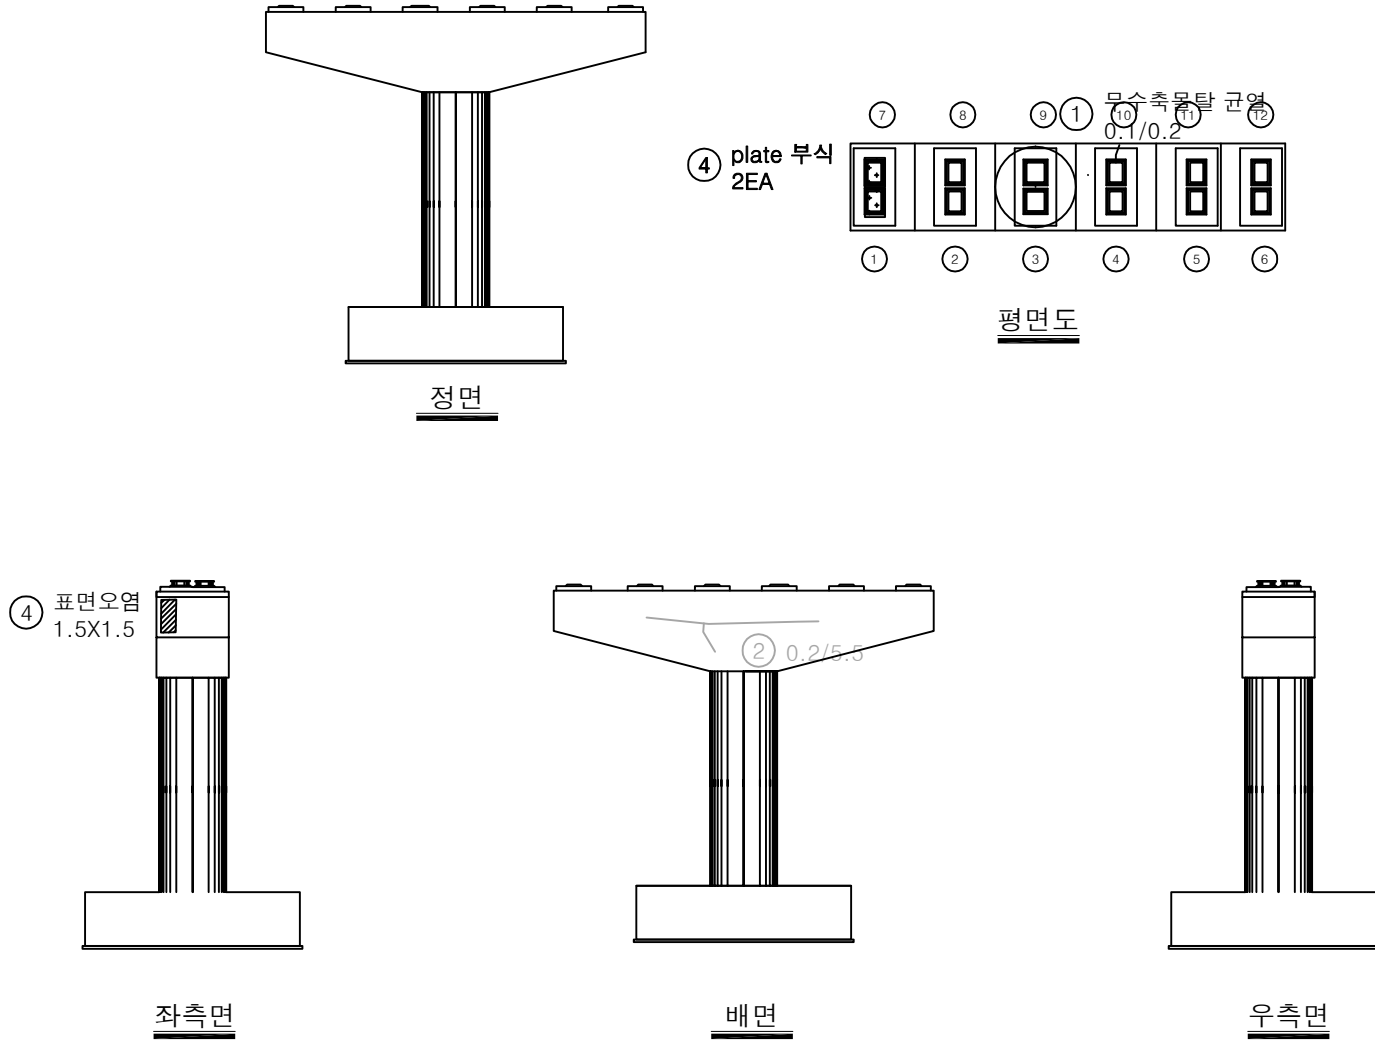
| 번호 | 구분 | 부재 | 손상내용 | 손상현황 | | | | | | 비고 |
|---|---|---|---|---|---|---|---|---|---|---|
| 1 | 19하 | 교량받침 | 무수축물탈 균열 | 0.1 | 0.2 | | 0.20 | m | 1 | |
| 2 | 19하 | 교각 | 균열(0.3mm미만) | 0.2 | 5.5 | | 5.50 | m | 1 | 21'상 보수 |
| 4 | 23하 | 교량받침 | plate 부식 | | | | 2.00 | EA | 2 | |

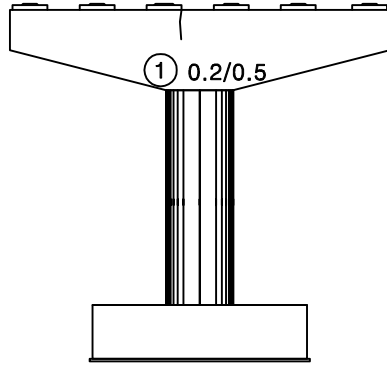
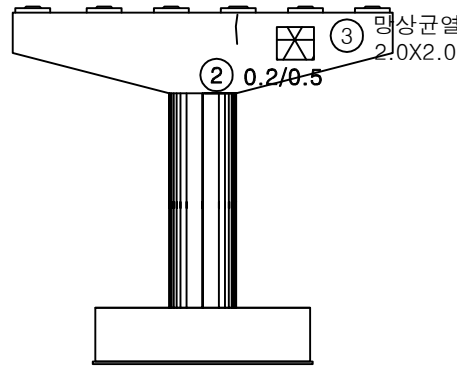
| 번호 | 구분 | 부재 | 손상내용 | 손상현황 | | | | | | 비고 |
|---|---|---|---|---|---|---|---|---|---|---|
| 1 | 19하 | 교각 | 균열(0.3mm미만) | 0.2 | 0.5 | | 0.50 | m | 1 | |
| 2 | 21하 | 교각 | 균열(0.3mm미만) | 0.2 | 0.5 | | 0.50 | m | 1 | |
| 3 | 23하 | 교각 | 망상균열 | | 2.0 | 2.0 | 4.00 | m <sup>2</sup> | 1 | |
