상주영천고속도로 2024~2025년 시설물 안전점검 용역  
(2024년 상반기 정기안전점검)

# 외 관 조 사 망 도

신녕교

2024.06

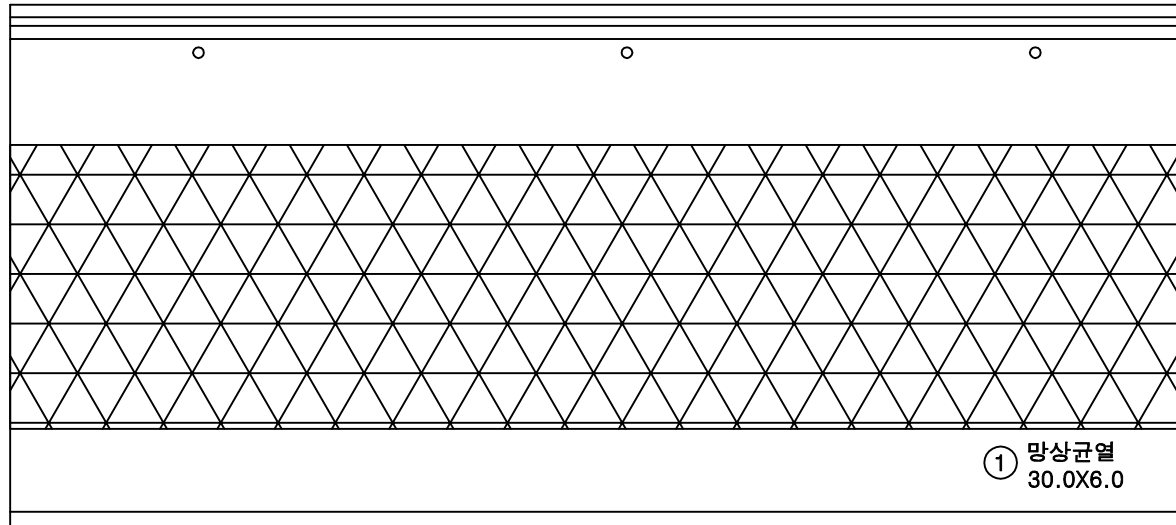
| 번호 | 구분 | 부재 | 손상내용 | 손상현황 | | | | | | 비 고 |
|---|---|---|---|---|---|---|---|---|---|---|
| 1 | 19하 | 교면포장 | 망상균열 | | 30.0 | 6.0 | 180.00 | m <sup>2</sup> | 1 | |

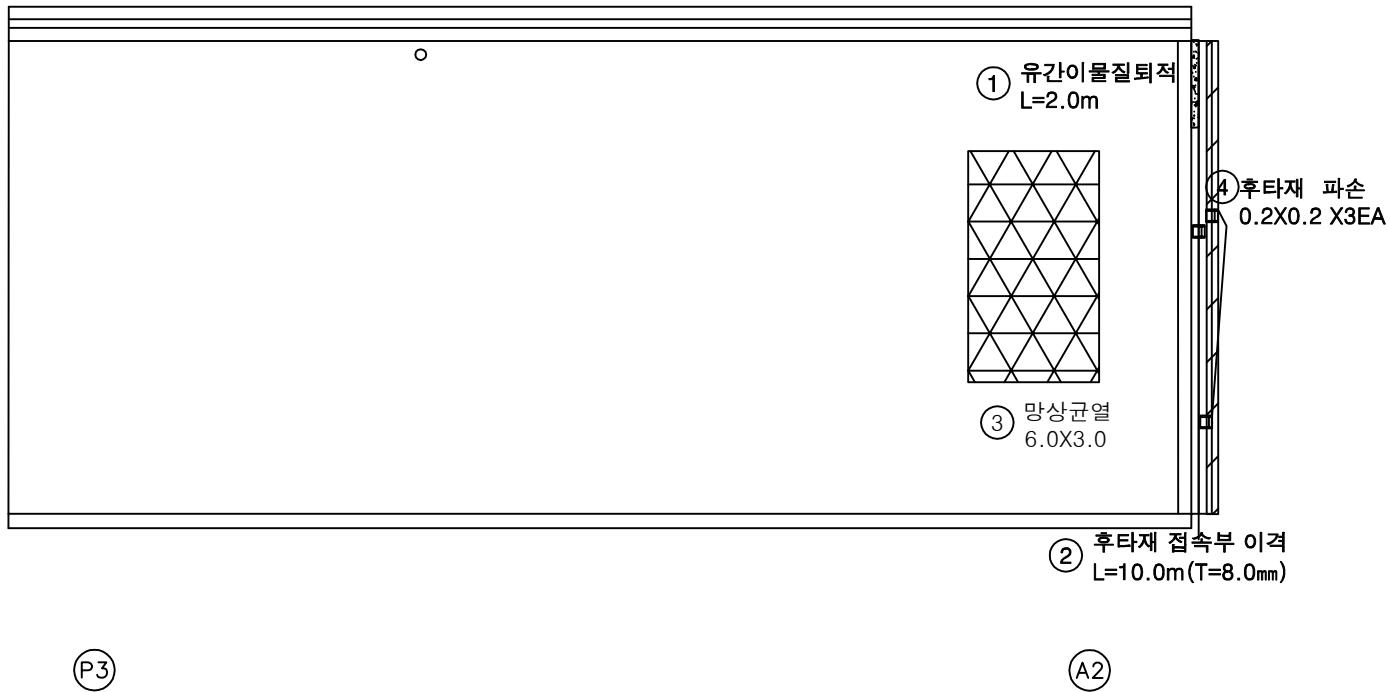
| 번호 | 구분 | 부재 | 손상내용 | 손상현황 | | | | | | 비고 |
|---|---|---|---|---|---|---|---|---|---|---|
| 1 | 19하 | 신축이음 | 이물질퇴적 | | 2.0 | | 2.00 | m | 1 | |
| 2 | 19하 | 교면포장 | 후타재 접속부 이격 | | 10.0 | | 10.00 | m | 1 | (T=8.0mm) |
| 3 | 19하 | 교면포장 | 망상균열 | | 6.0 | 3.0 | 18.00 | m <sup>2</sup> | 1 | |
| 4 | 23상 | 신축이음 | 후타재 파손 | | 0.2 | 0.2 | 0.12 | m <sup>2</sup> | 3 | |

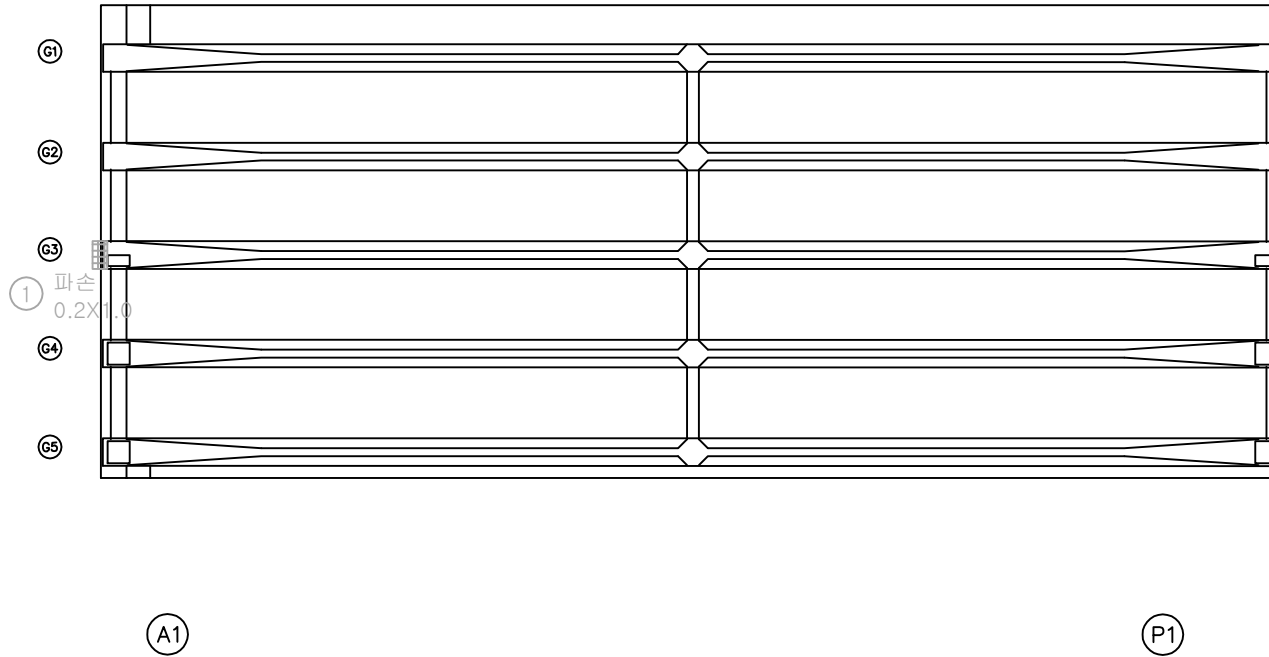
| 번호 | 구분 | 부재 | 손상내용 | 손상현황 | | | | | | 비고 |
|---|---|---|---|---|---|---|---|---|---|---|
| 1 | 19회 | 바닥판 | 파손 | | 0.2 | 1.0 | 0.20 | m <sup>2</sup> | 1 | 21회 보수 |

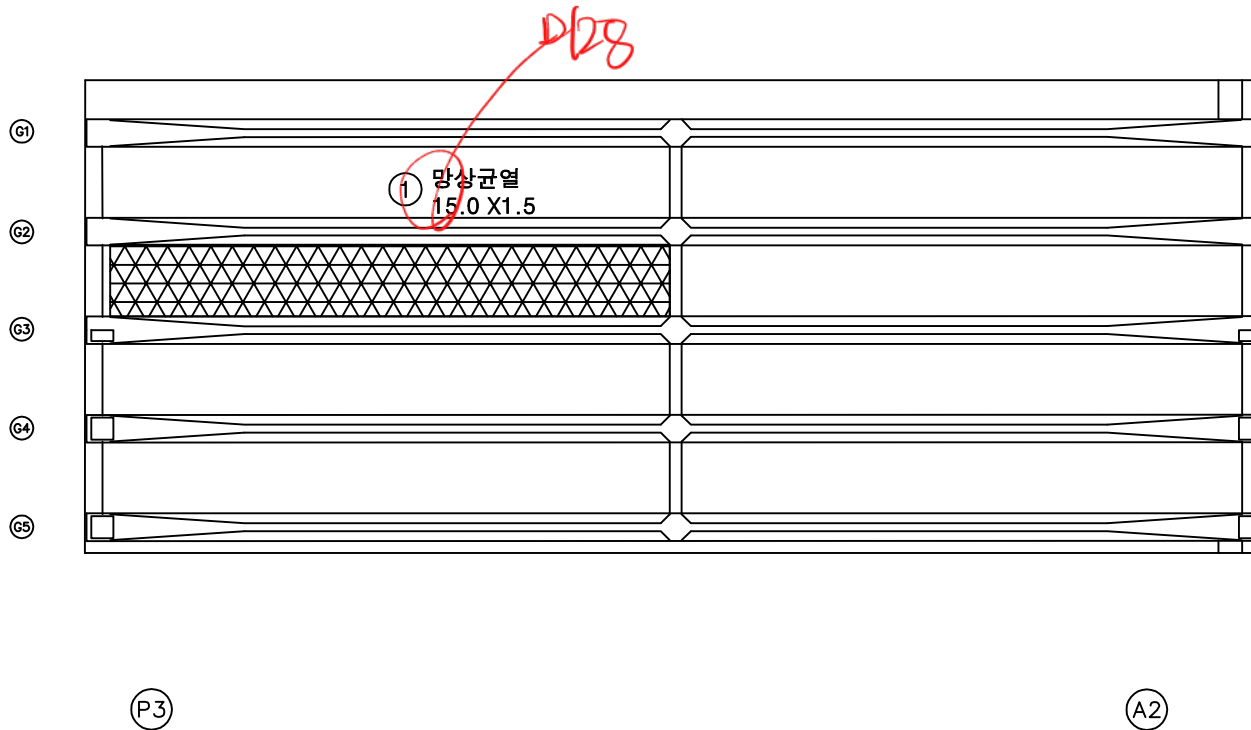
| 번호 | 구분 | 부재 | 손상내용 | 손상현황 | | | | | | 비고 |
|---|---|---|---|---|---|---|---|---|---|---|
| 1 | 21하 | 바닥판 | 망상균열 | | 15.0 | 1.5 | 22.50 | m <sup>2</sup> | 1 | |

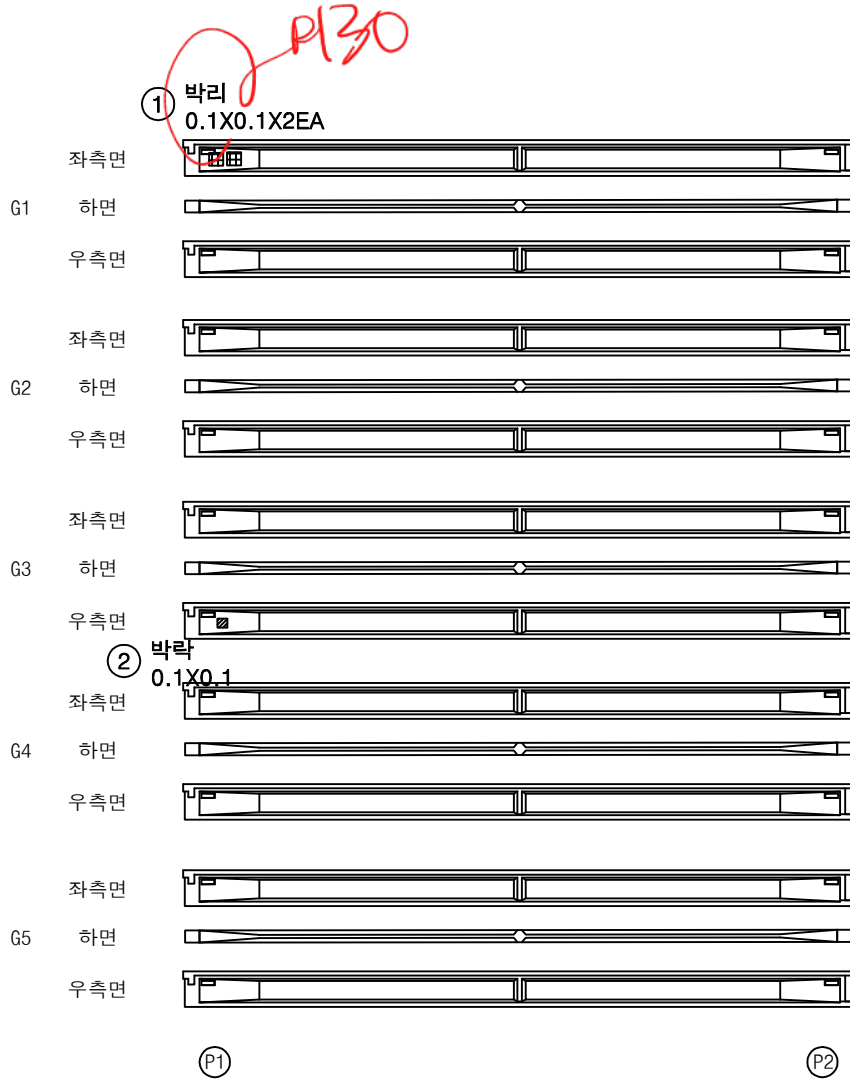
| 번호 | 구분 | 부재 | 손상내용 | 손상현황 | | | | | | 비고 |
|---|---|---|---|---|---|---|---|---|---|---|
| 1 | 19하 | 거더 | 박리 | | 0.1 | 0.1 | 0.02 | m <sup>2</sup> | 2 | |
| 2 | 19하 | 거더 | 박라 | | 0.1 | 0.1 | 0.01 | m <sup>2</sup> | 1 | |

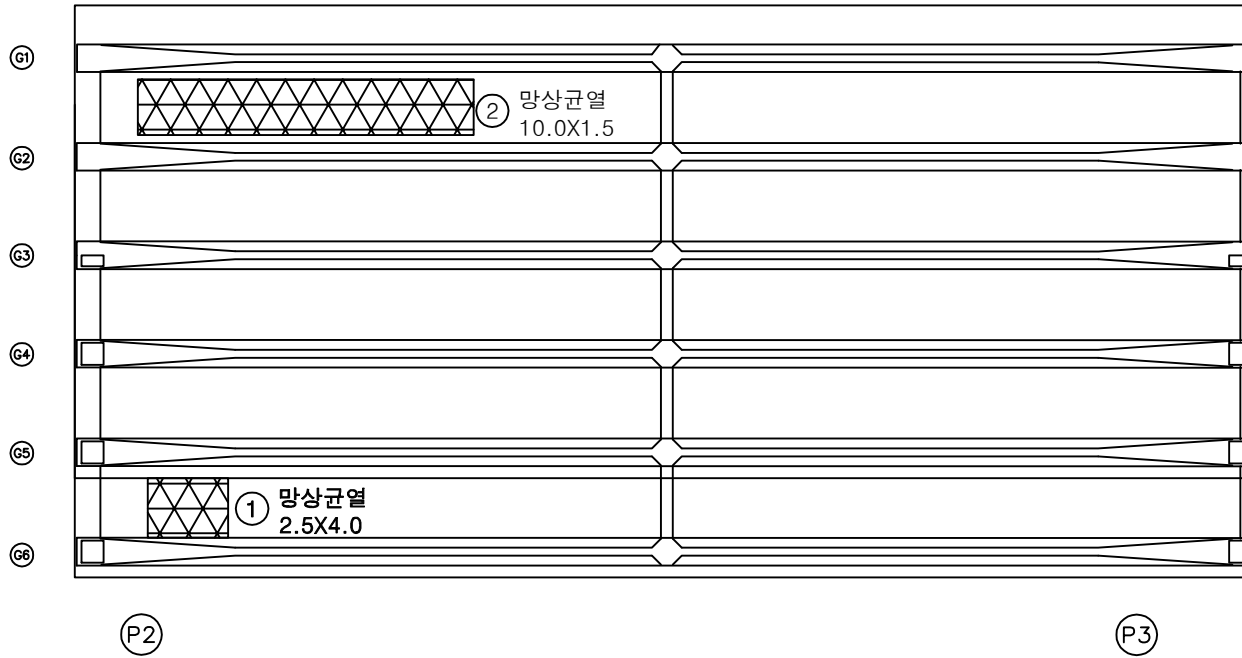
| 번호 | 구분 | 부재 | 손상내용 | 손상현황 | | | | | | 비 고 |
|---|---|---|---|---|---|---|---|---|---|---|
| 1 | 19하 | 바닥판 | 망상균열 | | 2.5 | 4.0 | 10.00 | m <sup>2</sup> | 1 | |
| 2 | 23하 | 바닥판 | 망상균열 | | 10.0 | 1.5 | 15.00 | m <sup>2</sup> | 1 | |

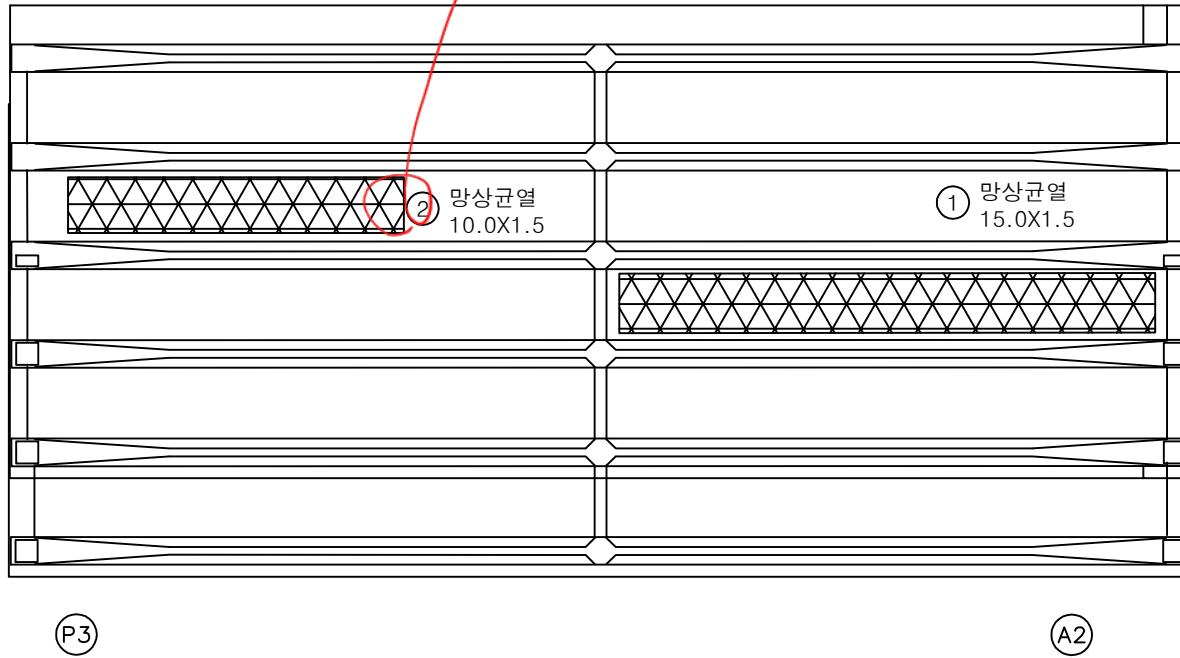
| 번호 | 구분 | 부재 | 손상내용 | 손상현황 | | | | | | 비고 |
|---|---|---|---|---|---|---|---|---|---|---|
| 1 | 21하 | 바닥판 | 망상균열 | | 15.0 | 1.5 | 22.50 | m <sup>2</sup> | 1 | |
| 2 | 23하 | 바닥판 | 망상균열 | | 10.0 | 1.5 | 15.00 | m <sup>2</sup> | 1 | |
