상주영천고속도로 2024~2025년 시설물 안전점검 용역  
(2024년 상반기 정기안전점검)

# 외 관 조 사 망 도

창정교

2024.06

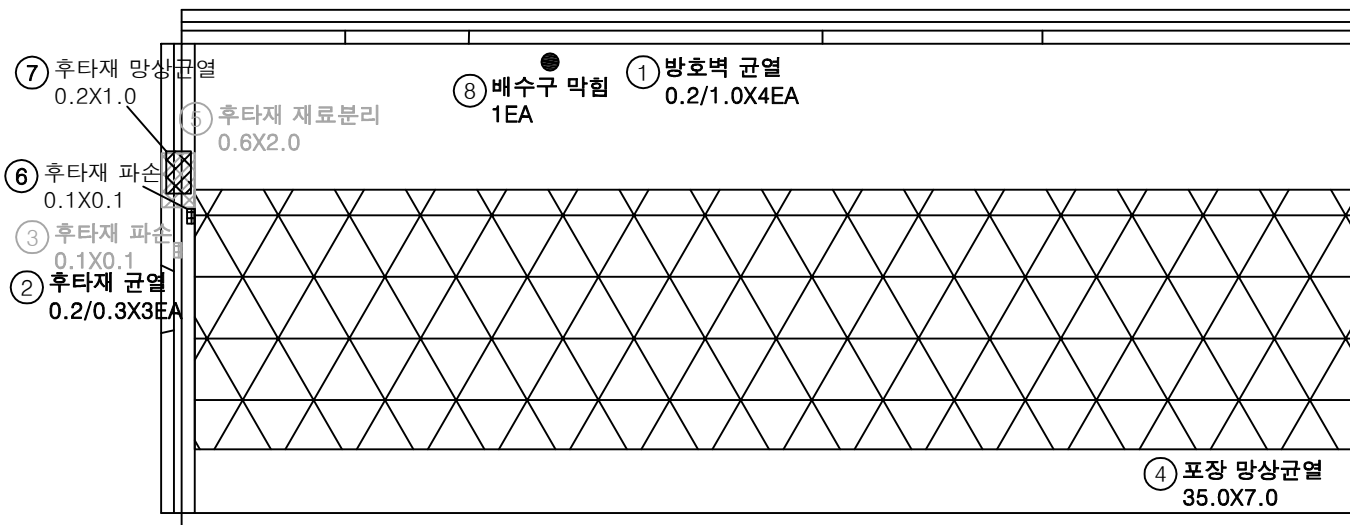
ID : 창정교 슬래브상면 S1 (상주방향)

| 번호 | 구분 | 부재 | 손상내용 | 손상현황 | | | | | | 비고 |
|---|---|---|---|---|---|---|---|---|---|---|
| 1 | 19하 | 방호벽 | 방호벽 균열 | 0.2 | 1.0 | | 4.00 | m | 4 | |
| 2 | 19하 | 신속이음 | 후타재 균열 | 0.2 | 0.3 | | 0.60 | m | 2 | |
| 3 | 19하 | 신속이음 | 후타재 파손 | | 0.1 | 0.1 | 0.01 | m <sup>2</sup> | 1 | 21상 보수 |
| 4 | 19하 | 교면포장 | 포장 망상균열 | | 35.0 | 7.0 | 245.00 | m <sup>2</sup> | 1 | |
| 5 | 19하 | 신속이음 | 후타재 재료분리 | | 0.6 | 2.0 | 1.20 | m <sup>2</sup> | 1 | 21상 보수 |
| 6 | 23하 | 신속이음 | 후타재 파손 | | 0.1 | 0.1 | 0.01 | m <sup>2</sup> | 1 | |
| 7 | 23하 | 신속이음 | 후타재 망상균열 | | 0.2 | 1.0 | 0.20 | m <sup>2</sup> | 1 | |
| 8 | 23하 | 배수시설 | 배수구 막힘 | | | | 1.00 | EA | 1 | |

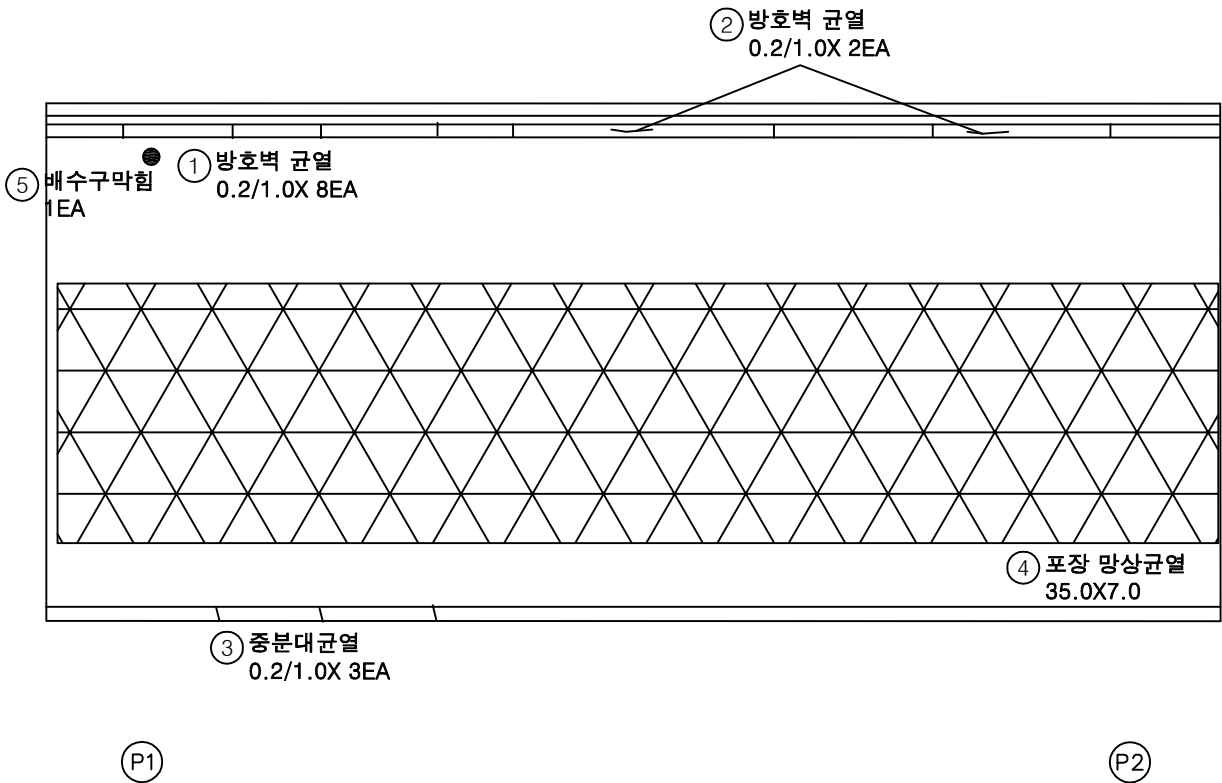
| 번호 | 구분 | 부재 | 손상내용 | 손상현황 | | | | | | 비고 |
|---|---|---|---|---|---|---|---|---|---|---|
| 1 | 19하 | 방호벽 | 방호벽 균열 | 0.2 | 1.0 | | 8.00 | m | 8 | |
| 2 | 19하 | 방호벽 | 방호벽 균열 | 0.2 | 1.0 | | 2.00 | m | 2 | |
| 3 | 19하 | 중분대 | 중분대 균열 | 0.2 | 1.0 | | 3.00 | m | 3 | |
| 4 | 19하 | 교면포장 | 포장 망상균열 | | 35.0 | 7.0 | 245.00 | m <sup>2</sup> | 1 | |
| 5 | 19하 | 배수시설 | 배수구 막힘 | | | | 1.00 | EA | 1 | |

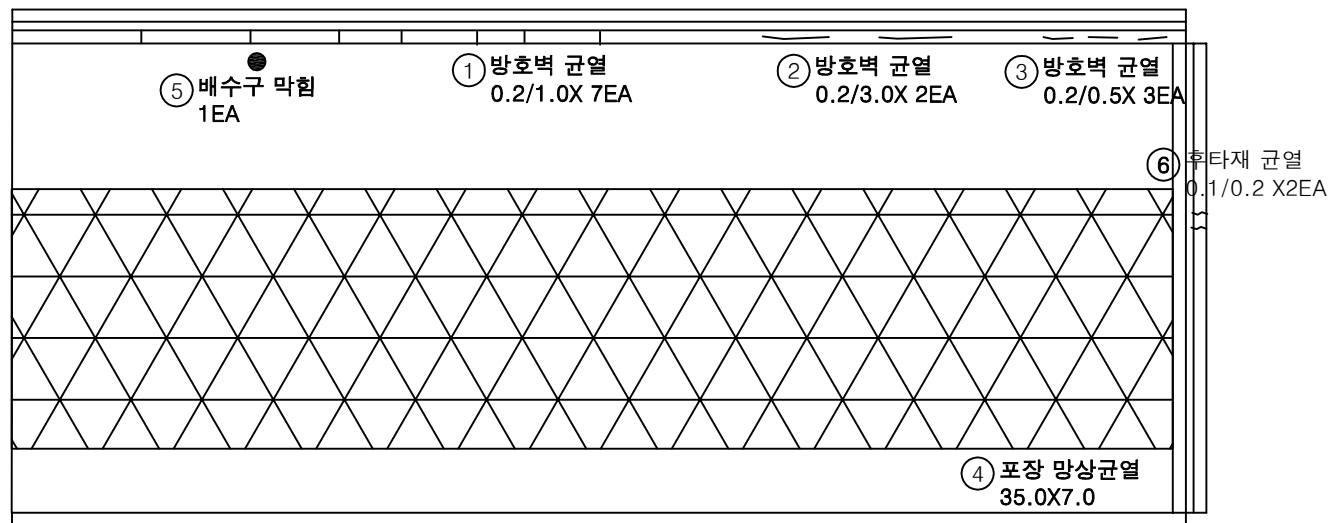
| 번호 | 구분 | 부재 | 손상내용 | 손상현황 | | | | | | 비 고 |
|---|---|---|---|---|---|---|---|---|---|---|
| 1 | 19하 | 방호벽 | 방호벽 균열 | 0.2 | 1.0 | | 7.00 | m | 7 | |
| 2 | 19하 | 방호벽 | 방호벽 균열 | 0.2 | 3.0 | | 6.00 | m | 2 | |
| 3 | 19하 | 중분대 | 중분대 균열 | 0.2 | 0.5 | | 1.50 | m | 3 | |
| 4 | 19하 | 교면포장 | 포장 망상균열 | | 35.0 | 7.0 | 245.00 | m <sup>2</sup> | 1 | |
| 5 | 19하 | 배수시설 | 배수구 막힘 | | | | 1.00 | EA | 1 | |
| 6 | 23하 | 신속이음 | 후타재 균열 | 0.1 | 0.2 | | 0.40 | m | 2 | |

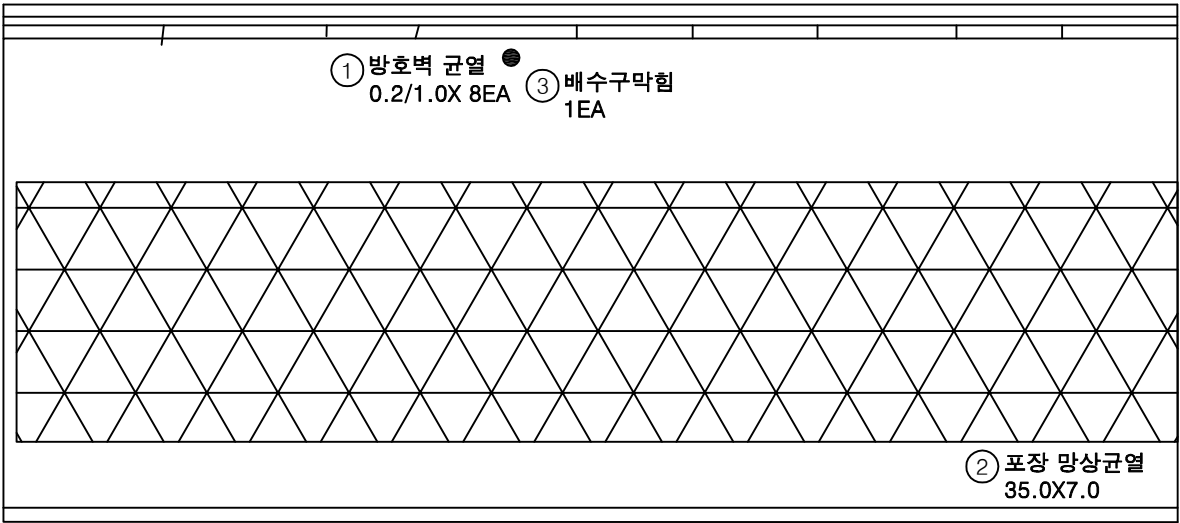
| 번호 | 구분 | 부재 | 손상내용 | 손상현황 | | | | | | 비 고 |
|---|---|---|---|---|---|---|---|---|---|---|
| 1 | 19하 | 방호벽 | 방호벽 균열 | 0.2 | 1.0 | | 8.00 | m | 8 | |
| 2 | 19하 | 교면포장 | 포장 망상균열 | | 35.0 | 7.0 | 245.00 | m² | 1 | |
| 3 | 19하 | 배수시설 | 배수구 막힘 | | | | 1.00 | EA | 1 | |

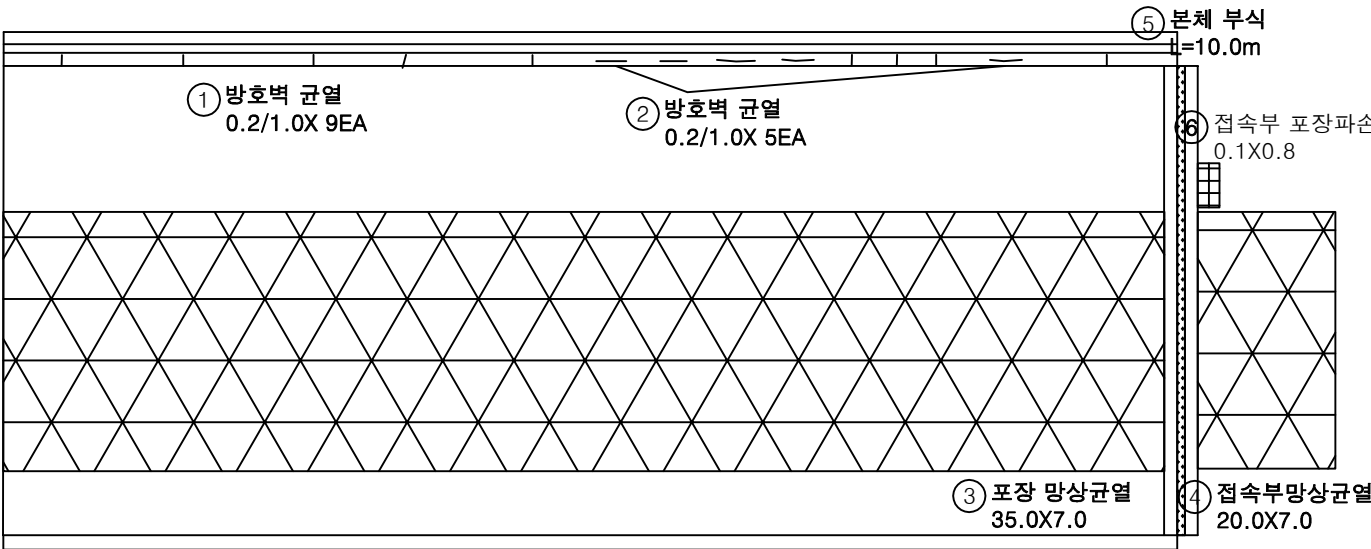
| 번호 | 구분 | 부재 | 손상내용 | 손상현황 | | | | | | 비고 |
|---|---|---|---|---|---|---|---|---|---|---|
| 1 | 19하 | 방호벽 | 방호벽 균열 | 0.2 | 1.0 | | 9.00 | m | 9 | |
| 2 | 19하 | 방호벽 | 방호벽 균열 | 0.2 | 1.0 | | 5.00 | m | 5 | |
| 3 | 19하 | 교면포장 | 포장 망상균열 | | 35.0 | 7.0 | 245.00 | m <sup>2</sup> | 1 | |
| 4 | 19하 | 교면포장 | 접속부 망상균열 | | 20.0 | 7.0 | 140.00 | m <sup>2</sup> | 1 | |
| 5 | 19하 | 신속이음 | 본체 부식 | | 10.0 | | 10.00 | m | 1 | |
| 6 | 23하 | 교면포장 | 접속부 포장파손 | | 0.1 | 0.8 | 0.08 | m <sup>2</sup> | 1 | |
