상주영천고속도로 2024~2025년 시설물 안전점검 용역  
(2024년 상반기 정기안전점검)

# 외 관 조 사 망 도

창정교

2024.06

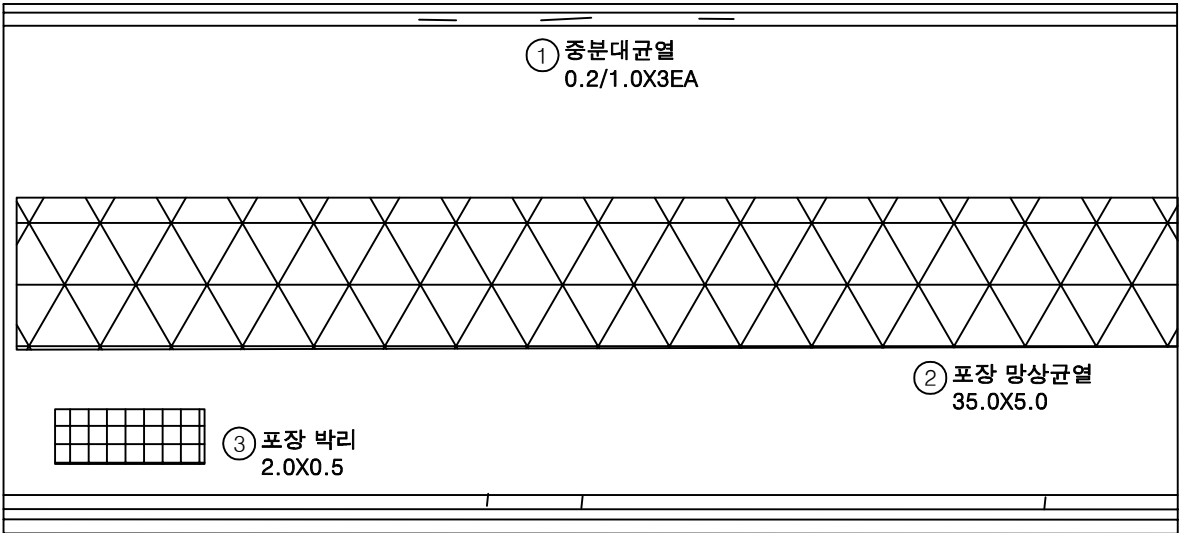
| 도면번호 | 02 |

① 중분대균열  
0.2/1.0X3EA

② 포장 망상균열  
35.0X5.0

③ 포장 박리  
2.0X0.5

④ 방호벽 균열  
0.2/1.0X3EA

| 번호 | 구분 | 부재 | 손상내용 | 손상현황 | | | | | | 비고 |
|---|---|---|---|---|---|---|---|---|---|---|
| 1 | 19하 | 중분대 | 중분대 균열 | 0.2 | 1.0 | | 3.00 | m | 3 | |
| 2 | 19하 | 교면포장 | 포장 망상균열 | | 35.0 | 5.0 | 175.00 | m <sup>2</sup> | 1 | |
| 3 | 19하 | 교면포장 | 포장 박리 | | 2.0 | 0.5 | 1.00 | m <sup>2</sup> | 1 | |
| 4 | 19하 | 방호벽 | 방호벽 균열 | 0.2 | 1.0 | | 3.00 | m | 3 | |

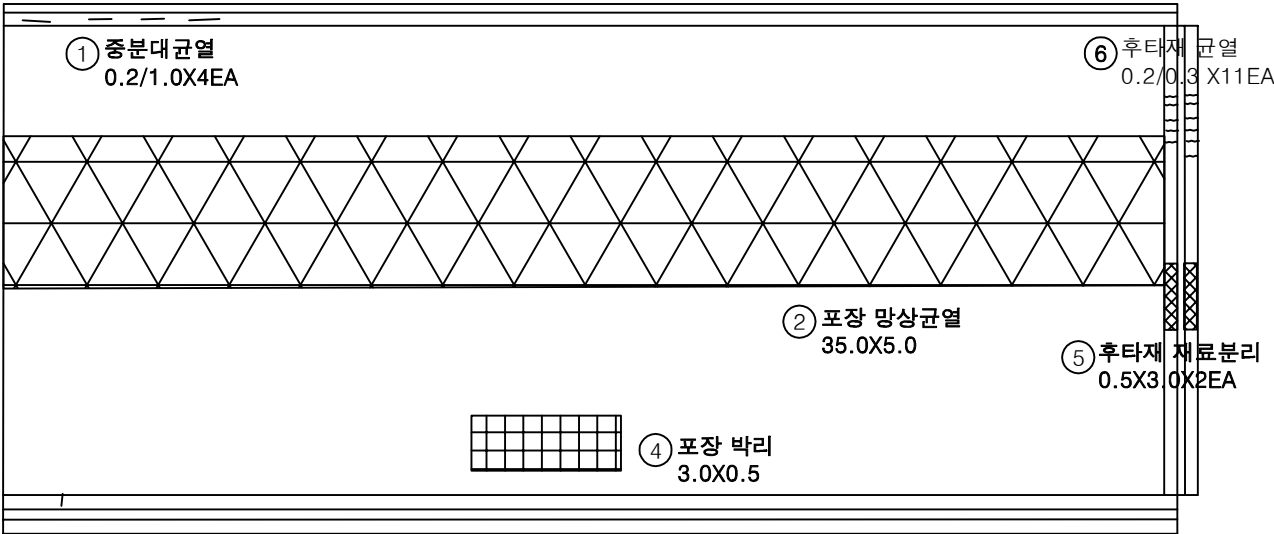
| 도면번호 | 03 |

| 번호 | 구분 | 부재 | 손상내용 | 손상현황 | | | | | | 비고 |
|---|---|---|---|---|---|---|---|---|---|---|
| 1 | 19하 | 중분대 | 중분대 균열 | 0.2 | 1.0 | | 4.00 | m | 4 | |
| 2 | 19하 | 교면포장 | 포장 망상균열 | | 35.0 | 5.0 | 175.00 | m <sup>2</sup> | 1 | |
| 3 | 19하 | 방호벽 | 방호벽 균열 | 0.2 | 1.0 | | 1.00 | m | 1 | |
| 4 | 19하 | 교면포장 | 포장 박리 | | 3.0 | 0.5 | 1.50 | m <sup>2</sup> | 1 | |
| 5 | 19하 | 신축이음 | 후타재 재료분리 | | 0.5 | 3.0 | 3.00 | m <sup>2</sup> | 2 | |
| 6 | 23하 | 신축이음 | 후타재 균열 | 0.2 | 0.3 | | 3.30 | m | 11 | |

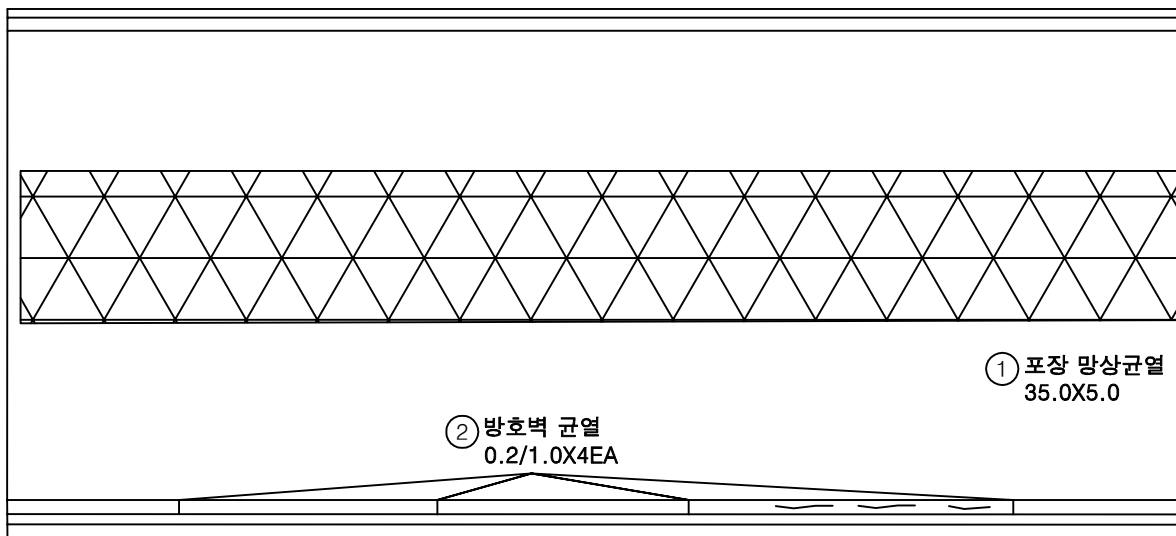
| 도면번호 | 04 |

| 번호 | 구분 | 부재 | 손상내용 | 손상현황 | | | | | | 비고 |
|---|---|---|---|---|---|---|---|---|---|---|
| 1 | 19하 | 교면포장 | 망상균열 | | 35.0 | 5.0 | 175.00 | m <sup>2</sup> | 1 | |
| 2 | 19하 | 방호벽 | 방호벽 균열 | 0.2 | 1.0 | | 4.00 | m | 4 | |
| 3 | 19하 | 방호벽 | 방호벽 균열 | 0.2 | 1.0 | | 2.00 | m | 2 | |
| 4 | 19하 | 방호벽 | 방호벽 균열 | 0.2 | 0.5 | | 0.50 | m | 1 | |

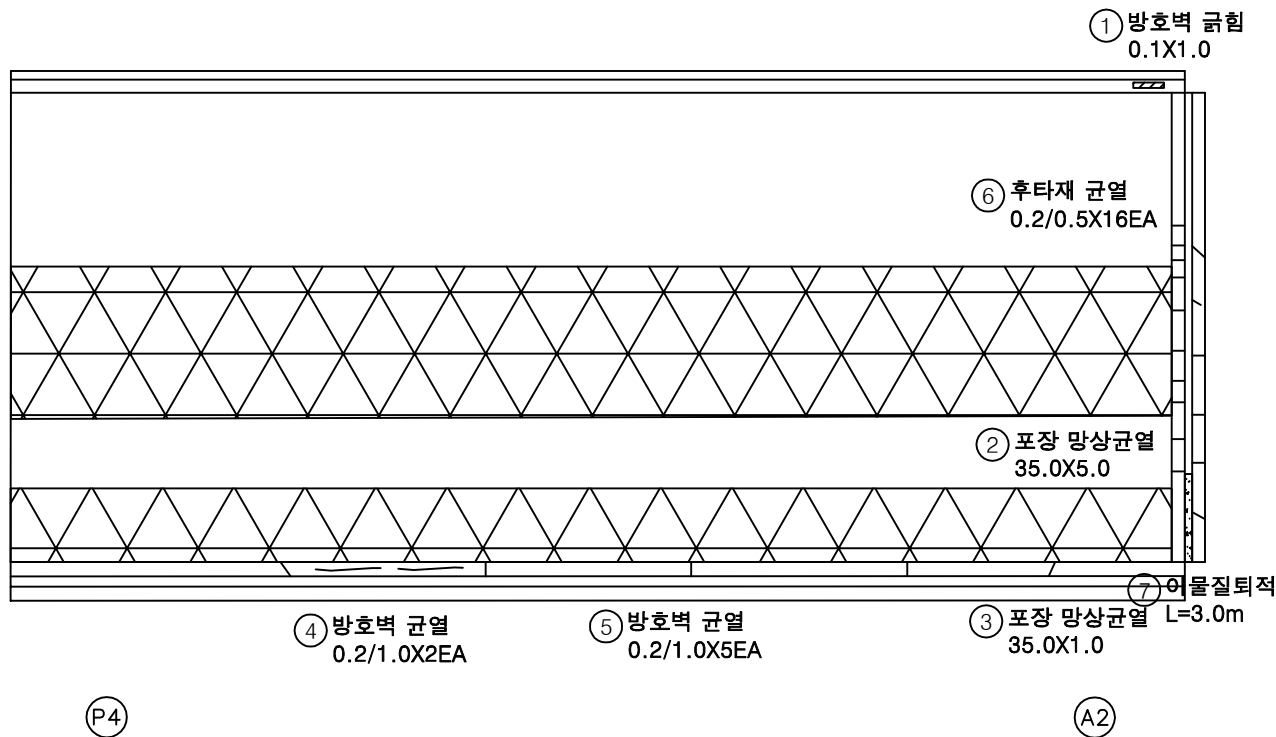
| | | | 도면번호<br>05 |

| 번호 | 구분 | 부재 | 손상내용 | 손상현황 | | | | | | 비고 |
|---|---|---|---|---|---|---|---|---|---|---|
| 1 | 19하 | 방호벽 | 방호벽 긁힘 | | 0.1 | 1.0 | 0.10 | m <sup>2</sup> | 1 | |
| 2 | 19하 | 교면포장 | 포장 망상균열 | | 35.0 | 5.0 | 175.00 | m <sup>2</sup> | 1 | |
| 3 | 19하 | 교면포장 | 포장 망상균열 | | 35.0 | 1.0 | 35.00 | m <sup>2</sup> | 1 | |
| 4 | 19하 | 방호벽 | 방호벽 균열 | 0.2 | 1.0 | | 2.00 | m | 2 | |
| 5 | 19하 | 방호벽 | 방호벽 균열 | 0.2 | 1.0 | | 5.00 | m | 5 | |
| 6 | 19하 | 신속이음 | 후타재 균열 | 0.2 | 0.5 | | 8.00 | m | 16 | |
| 7 | 19하 | 신속이음 | 이물질퇴적 | | 3.0 | | 3.00 | m | 1 | |
