상주영천고속도로 2024~2025년 시설물 안전점검 용역  
(2024년 상반기 정기안전점검)

# 외 관 조 사 망 도

창정교

ID : 창정교 슬래브상면 S1 (상주방향)

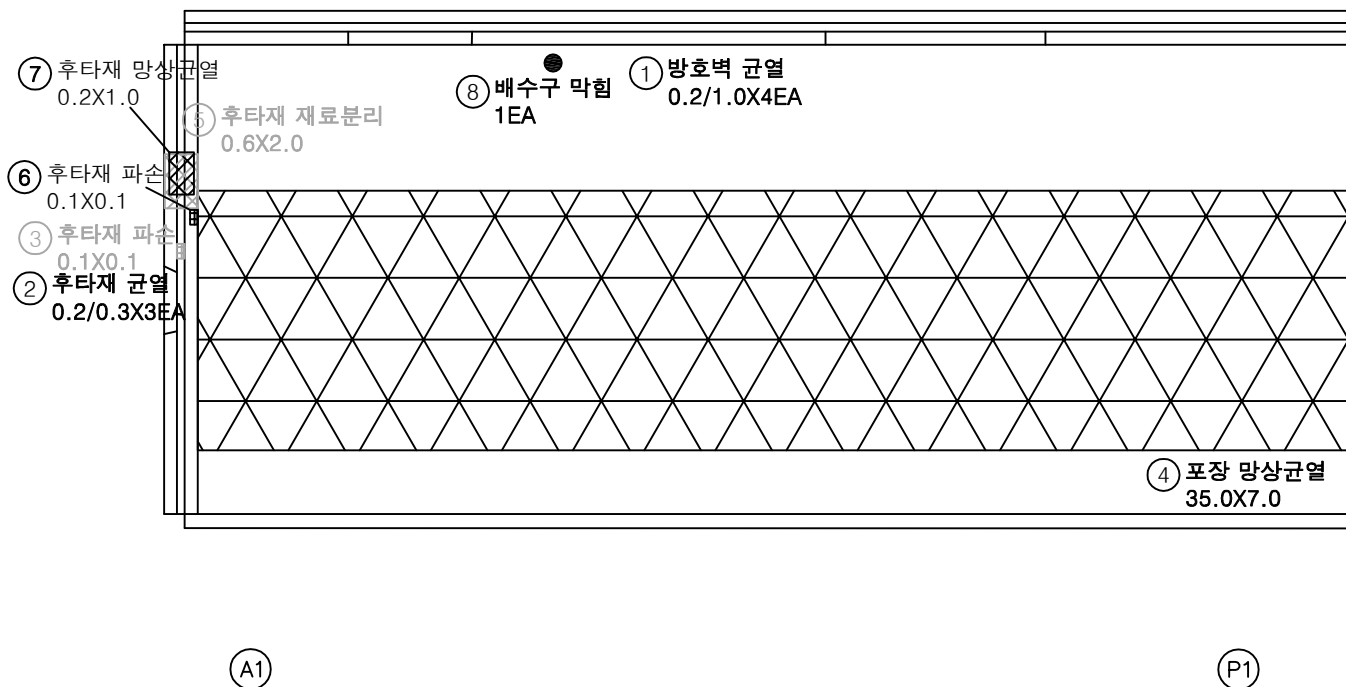
| 번호 | 구분 | 부재 | 손상내용 | 손상현황 | | | | | | 비 고 |
|---|---|---|---|---|---|---|---|---|---|---|
| 1 | 19하 | 방호벽 | 방호벽 균열 | 0.2 | 1.0 | | 4.00 | m | 4 | |
| 2 | 19하 | 신속이음 | 후타재 균열 | 0.2 | 0.3 | | 0.60 | m | 2 | |
| 3 | 19하 | 신속이음 | 후타재 파손 | | 0.1 | 0.1 | 0.01 | m <sup>2</sup> | 1 | 21상 보수 |
| 4 | 19하 | 교면포장 | 포장 망상균열 | | 35.0 | 7.0 | 245.00 | m <sup>2</sup> | 1 | |
| 5 | 19하 | 신속이음 | 후타재 재료분리 | | 0.6 | 2.0 | 1.20 | m <sup>2</sup> | 1 | 21상 보수 |
| 6 | 23하 | 신속이음 | 후타재 파손 | | 0.1 | 0.1 | 0.01 | m <sup>2</sup> | 1 | |
| 7 | 23하 | 신속이음 | 후타재 망상균열 | | 0.2 | 1.0 | 0.20 | m <sup>2</sup> | 1 | |
| 8 | 23하 | 배수시설 | 배수구 막힘 | | | | 1.00 | EA | 1 | |

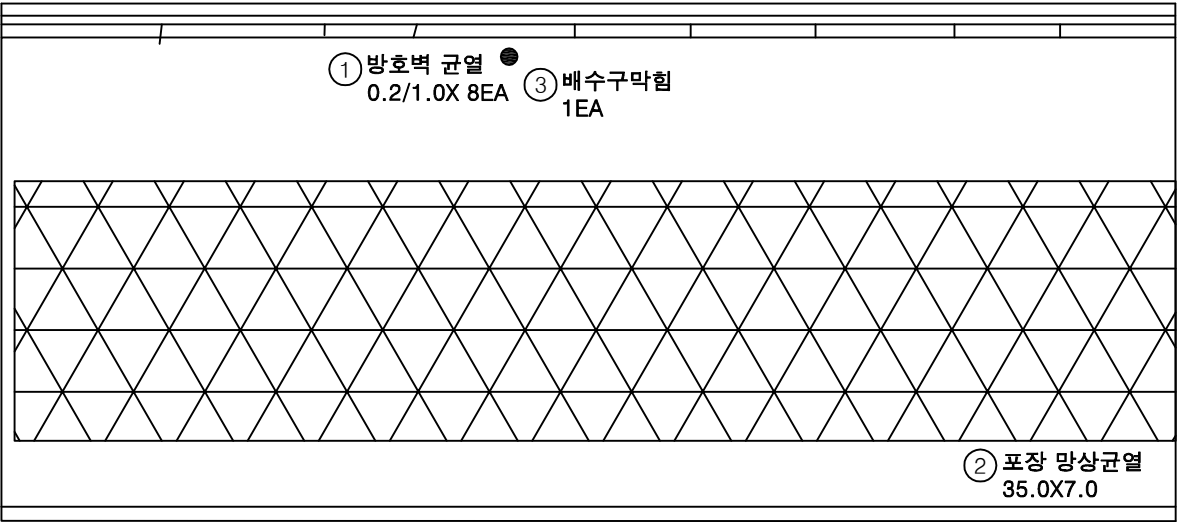
| 번호 | 구분 | 부재 | 손상내용 | 손상현황 | | | | | | 비 고 |
|---|---|---|---|---|---|---|---|---|---|---|
| 1 | 19하 | 방호벽 | 방호벽 균열 | 0.2 | 1.0 | | 8.00 | m | 8 | |
| 2 | 19하 | 교면포장 | 포장 망상균열 | | 35.0 | 7.0 | 245.00 | m <sup>2</sup> | 1 | |
| 3 | 19하 | 배수시설 | 배수구 막힘 | | | | 1.00 | EA | 1 | |

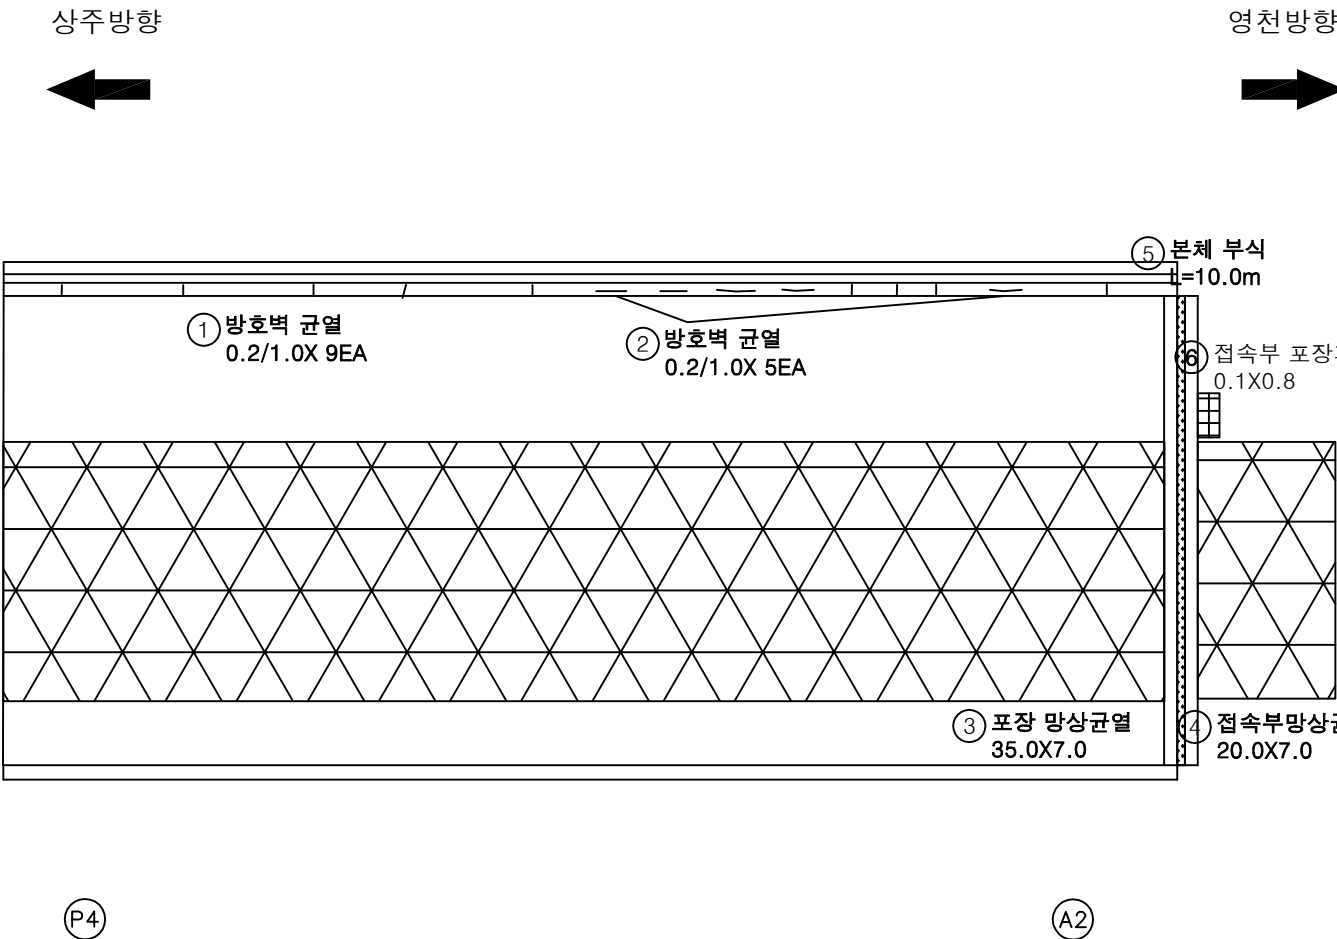
| 번호 | 구분 | 부재 | 손상내용 | 손상현황 | | | | | | 비 고 |
|---|---|---|---|---|---|---|---|---|---|---|
| 1 | 19하 | 방호벽 | 방호벽 균열 | 0.2 | 1.0 | | 9.00 | m | 9 | |
| 2 | 19하 | 방호벽 | 방호벽 균열 | 0.2 | 1.0 | | 5.00 | m | 5 | |
| 3 | 19하 | 교면포장 | 포장 망상균열 | | 35.0 | 7.0 | 245.00 | m <sup>2</sup> | 1 | |
| 4 | 19하 | 교면포장 | 접속부 망상균열 | | 20.0 | 7.0 | 140.00 | m <sup>2</sup> | 1 | |
| 5 | 19하 | 신속이동 | 본체 부식 | | 10.0 | | 10.00 | m | 1 | |

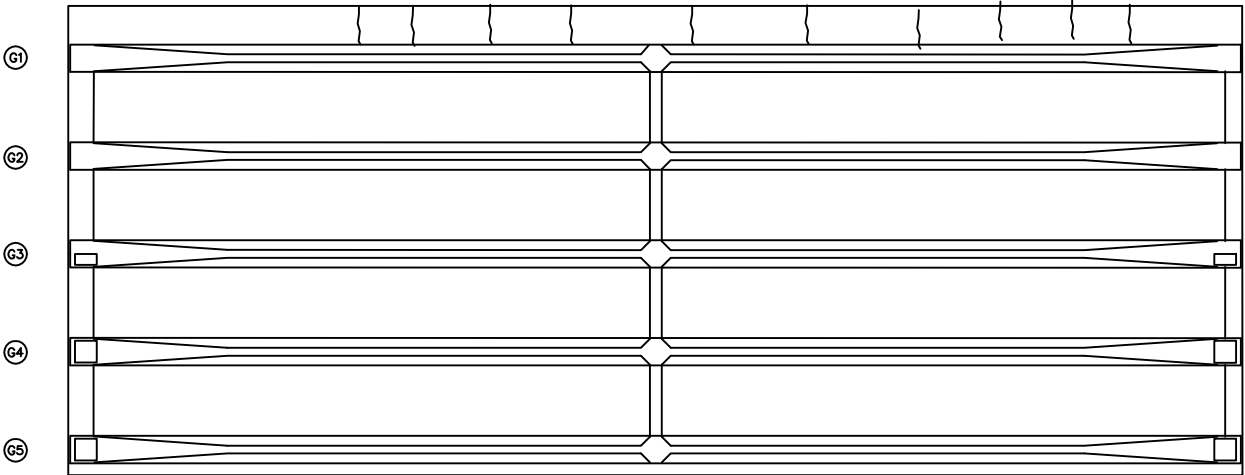
① 0.2/1.0 X10EA

| 번호 | 구분 | 부재 | 손상내용 | 손상현황 | | | | | | 비고 |
|---|---|---|---|---|---|---|---|---|---|---|
| 1 | 23하 | 바닥판 | 균열(0.3mm미만) | 0.2 | 1.0 | | 10.00 | m | 10 | |

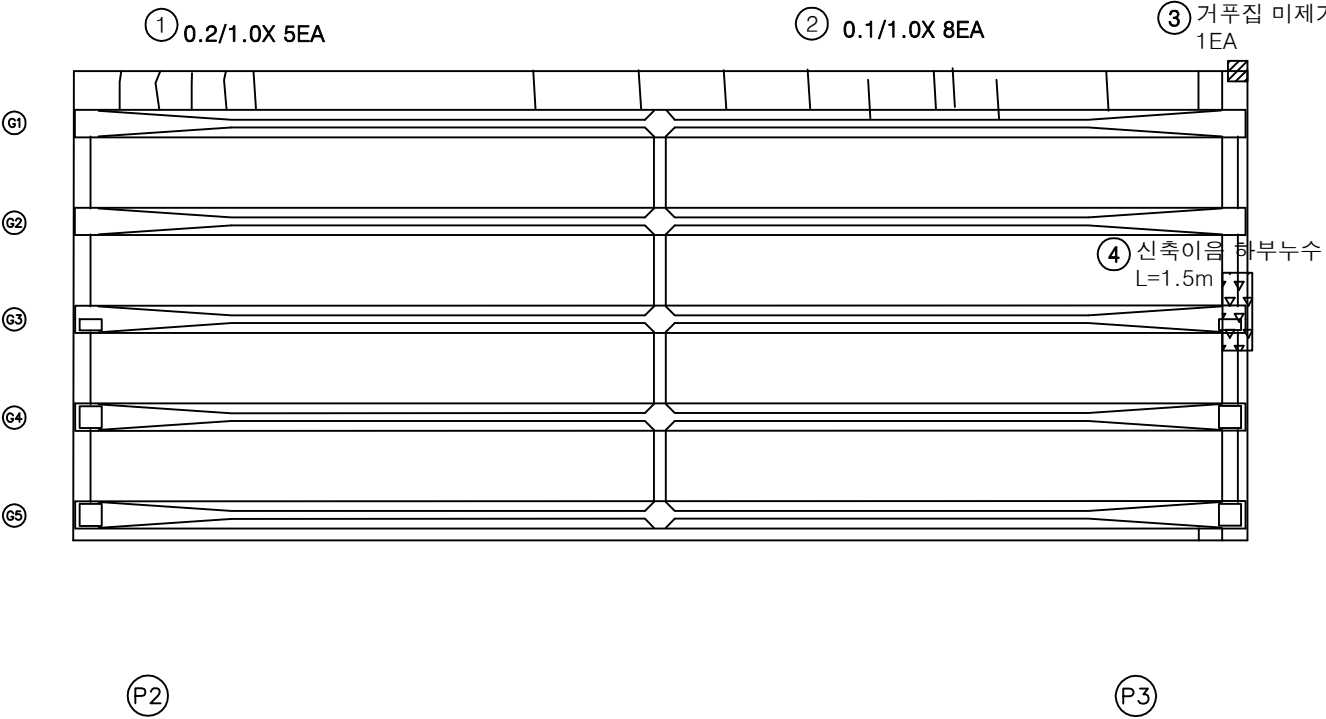
| 번호 | 구분 | 부재 | 손상내용 | 손상현황 | | | | | | 비고 |
|---|---|---|---|---|---|---|---|---|---|---|
| 1 | 19하 | 바닥판 | 균열(0.3mm미만) | 0.2 | 1.0 | | 5.00 | m | 5 | |
| 2 | 19하 | 바닥판 | 균열(0.3mm미만) | 0.1 | 1.0 | | 8.00 | m | 8 | |
| 4 | 23하 | 신축이음 | 신축이음 하부누수 | | 1.5 | | 1.50 | m | 1 | |

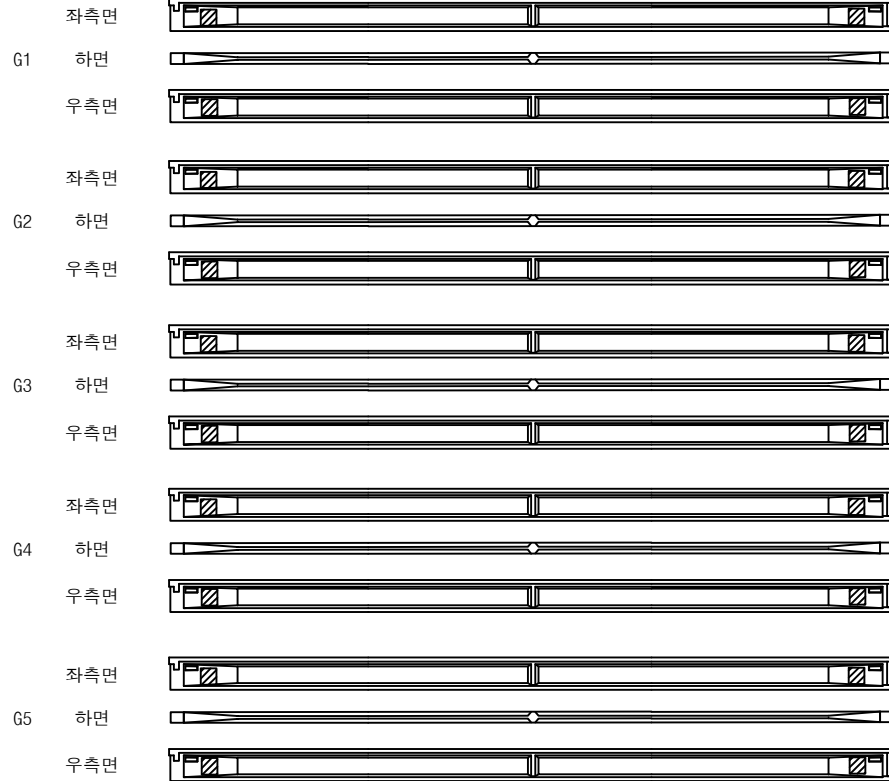
① 인양홀 박락  
0.2X0.2X10EA

② 인양홀 박락  
0.2X0.2X10EA

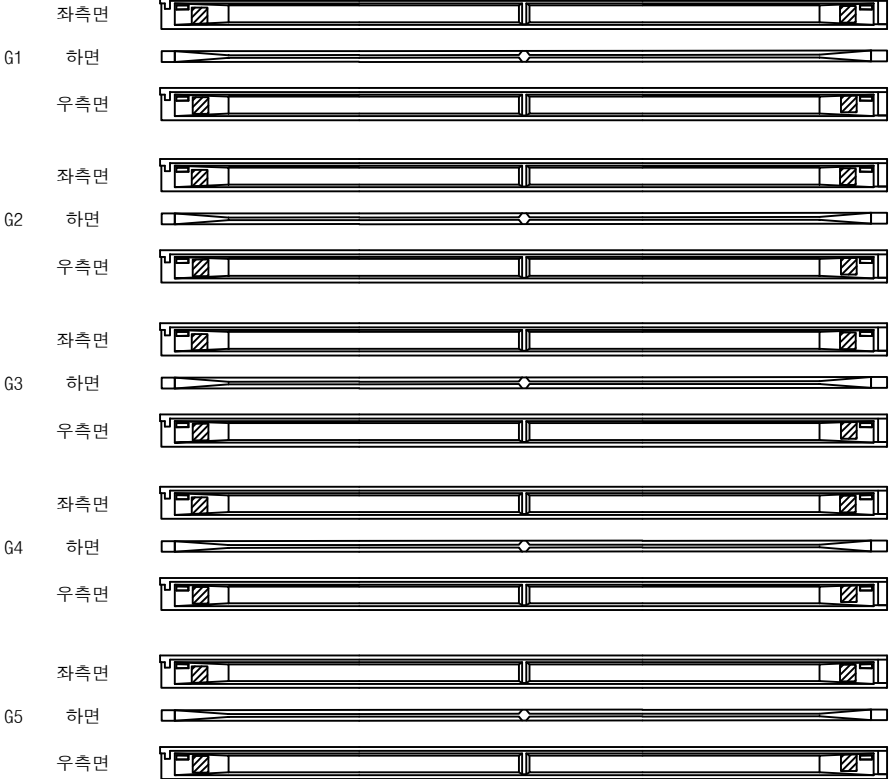
① 인양홀 박락  
0.2X0.2X10EA

② 인양홀 박락  
0.2X0.2X10EA

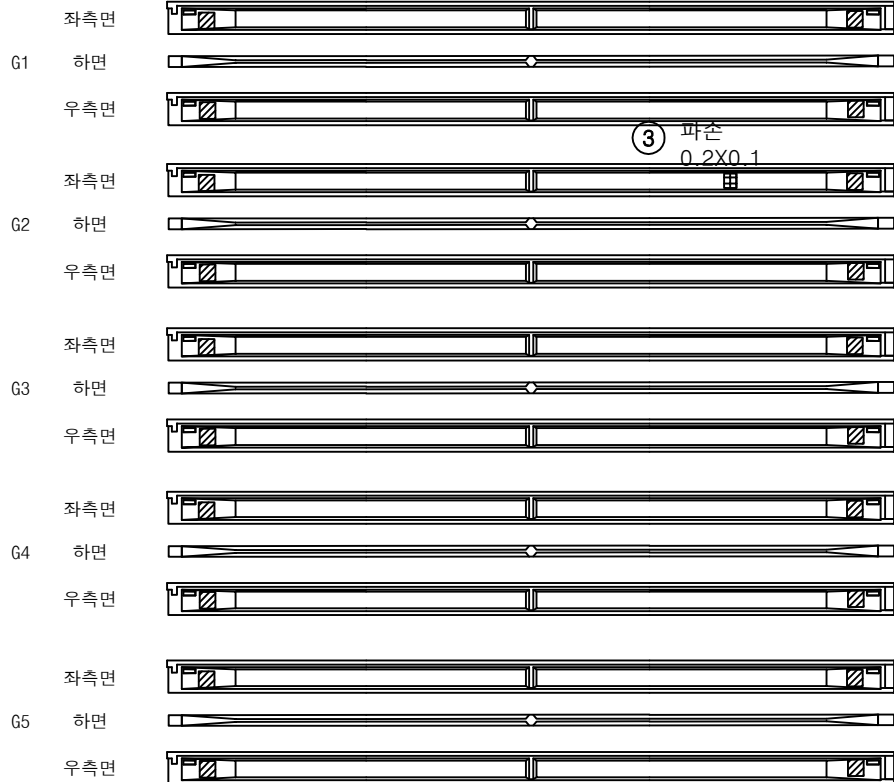
① 인양홀 박락  
0.2X0.2X10EA② 인양홀 박락  
0.2X0.2X10EA③ 파손  
0.2X0.1

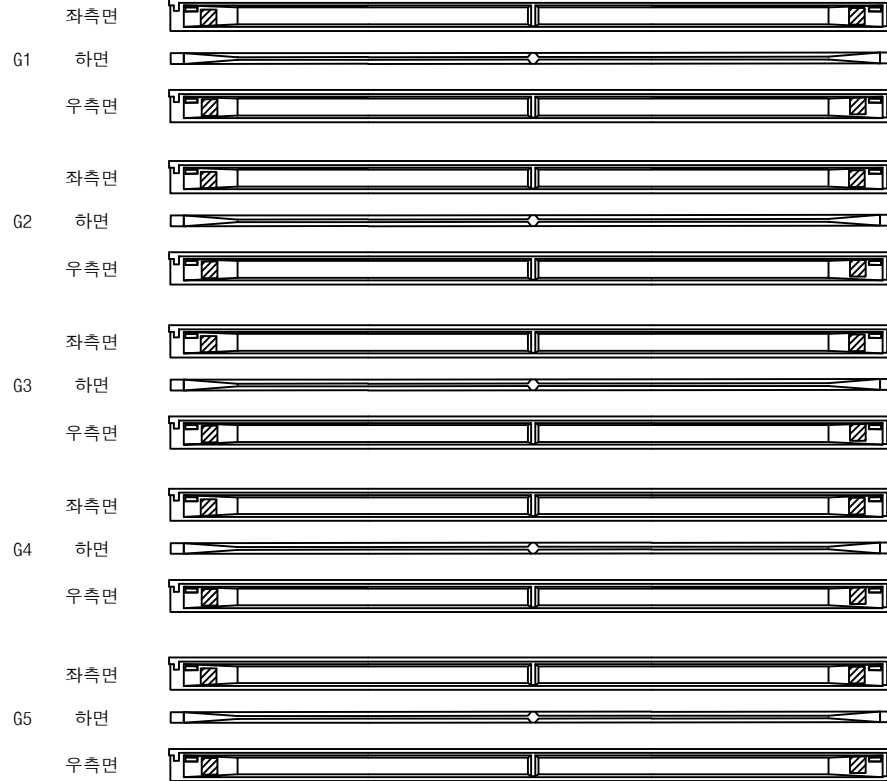
① 인양홀 박락  
0.2X0.2X10EA② 인양홀 박락  
0.2X0.2X10EA

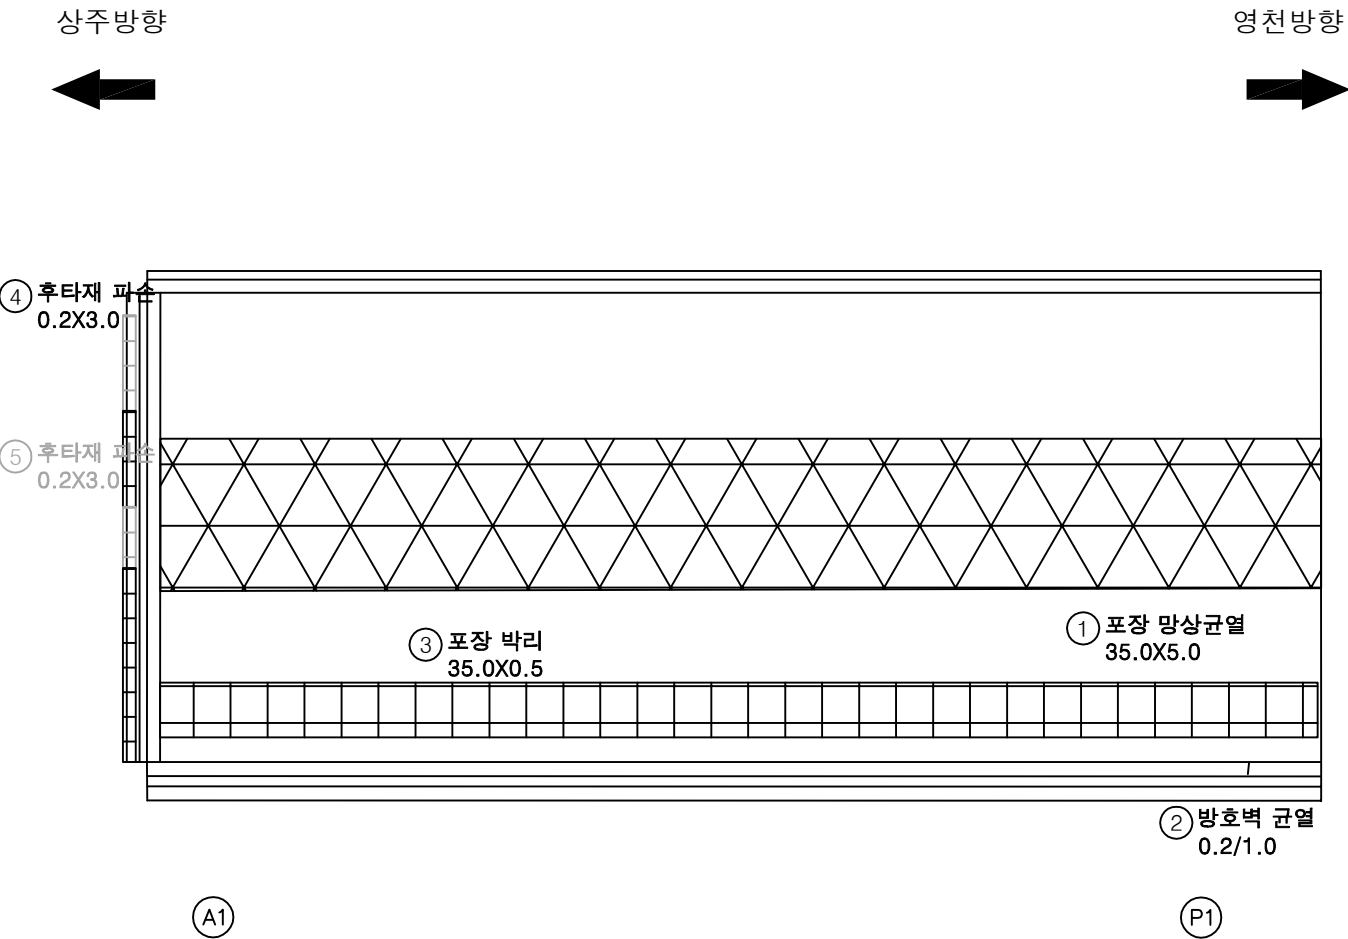
| 번호 | 구분 | 부재 | 손상내용 | 손상현황 | | | | | | 비고 |
|---|---|---|---|---|---|---|---|---|---|---|
| 1 | 19하 | 교면포장 | 포장 망상균열 | | 35.0 | 5.0 | 175.00 | m <sup>2</sup> | 1 | |
| 2 | 19하 | 방호벽 | 방호벽 균열 | 0.2 | 1.0 | | 1.00 | m | 1 | |

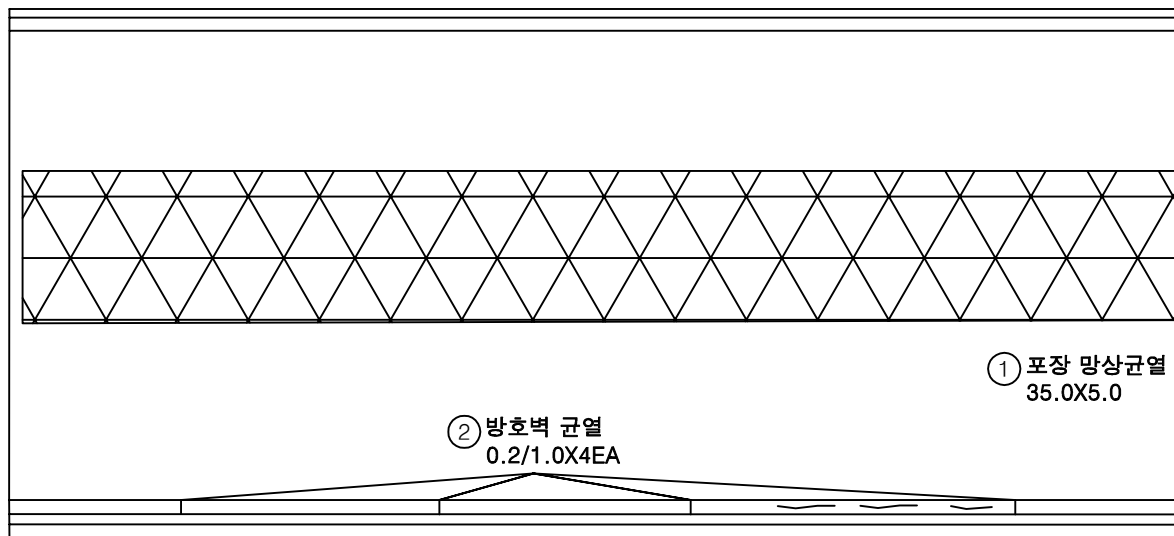
① 포장 망상균열  
35.0X5.0② 방호벽 균열  
0.2/1.0X4EA③ 방호벽 균열  
0.2/1.0X2EA④ 방호벽 균열  
0.2/0.5

| 번호 | 구분 | 부재 | 손상내용 | 손상현황 | | | | | | 비고 |
|---|---|---|---|---|---|---|---|---|---|---|
| 1 | 19하 | 교면포장 | 망상균열 | | 35.0 | 5.0 | 175.00 | m <sup>2</sup> | 1 | |
| 2 | 19하 | 방호벽 | 방호벽 균열 | 0.2 | 1.0 | | 4.00 | m | 4 | |
| 3 | 19하 | 방호벽 | 방호벽 균열 | 0.2 | 1.0 | | 2.00 | m | 2 | |
| 4 | 19하 | 방호벽 | 방호벽 균열 | 0.2 | 0.5 | | 0.50 | m | 1 | |

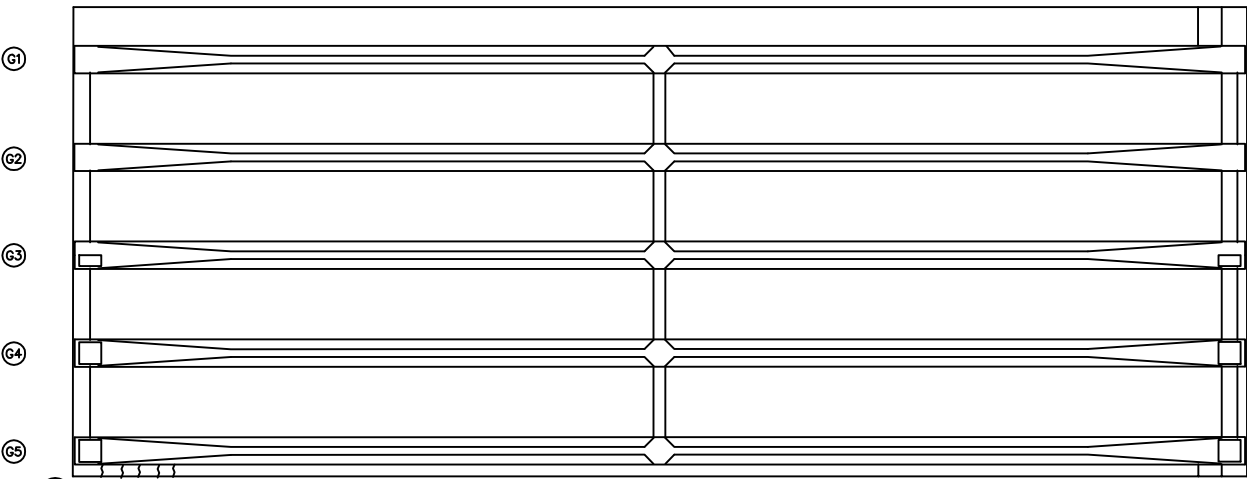
① 0.1/1.0 X5EA

| 번호 | 구분 | 부재 | 손상내용 | 손상현황 | | | | | | 비고 |
|---|---|---|---|---|---|---|---|---|---|---|
| 1 | 23하 | 바닥판 | 균열(0.3mm미만) | 0.1 | 1.0 | | 5.00 | m | 5 | |

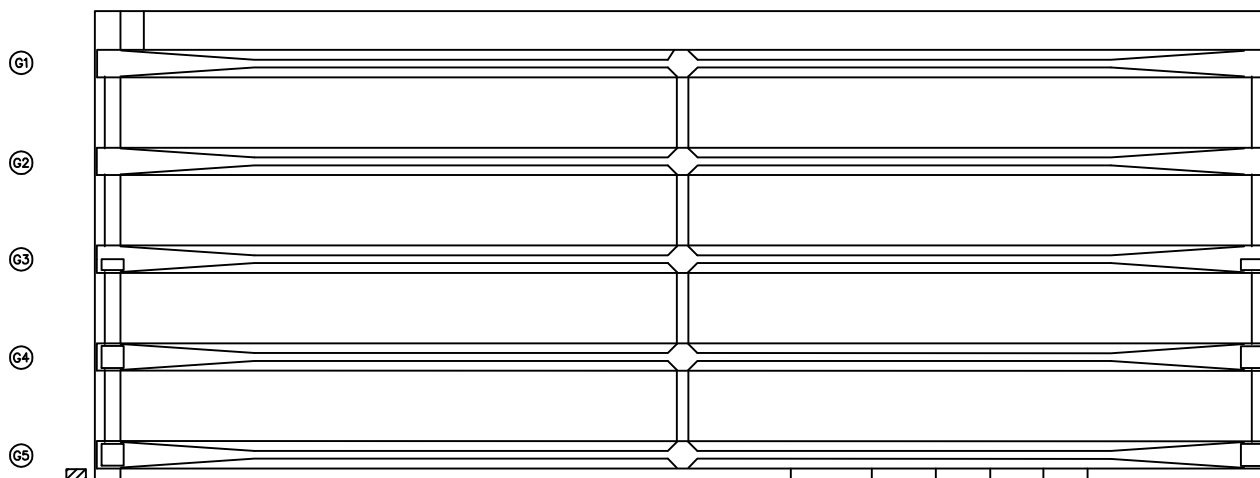
| 번호 | 구분 | 부재 | 손상내용 | 손상현황 | | | | | | 비고 |
|---|---|---|---|---|---|---|---|---|---|---|
| 1 | 19하 | 바닥판 | 균열(0.3mm미만) | 0.1 | 1.0 | | 6.00 | m | 6 | |

② 거푸집 미제거  
1EA

① 0.1/1.0X6EA

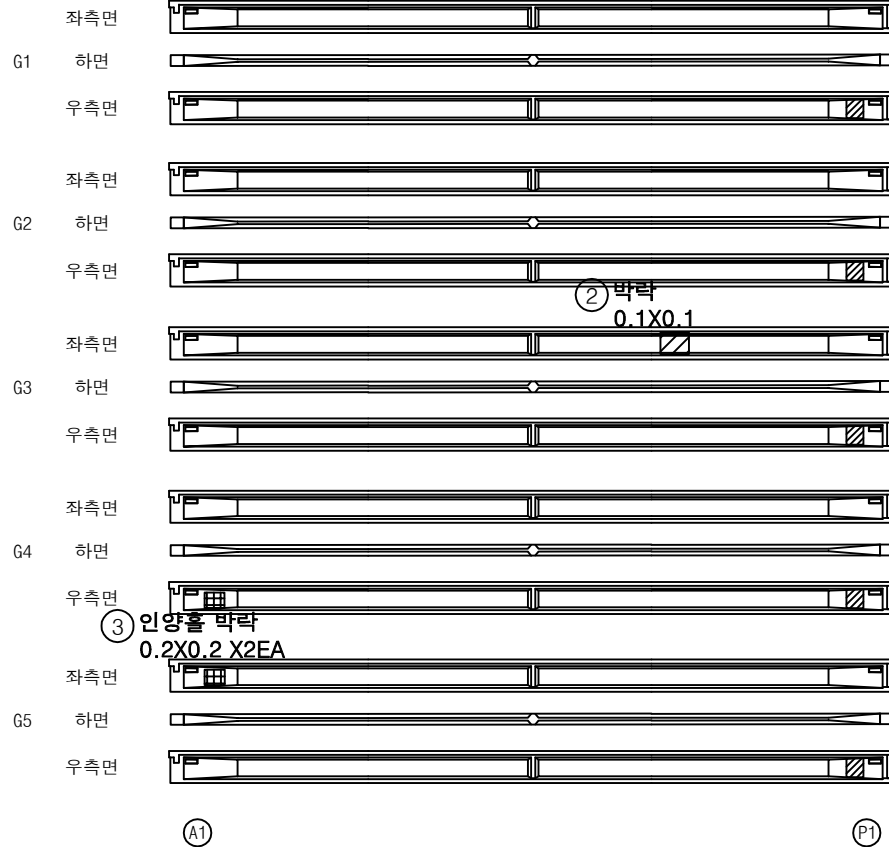
① 인양홀 박락  
0.2X0.2X5EA② 박락  
0.1X0.1③ 인양홀 박락  
0.2X0.2 X2EA

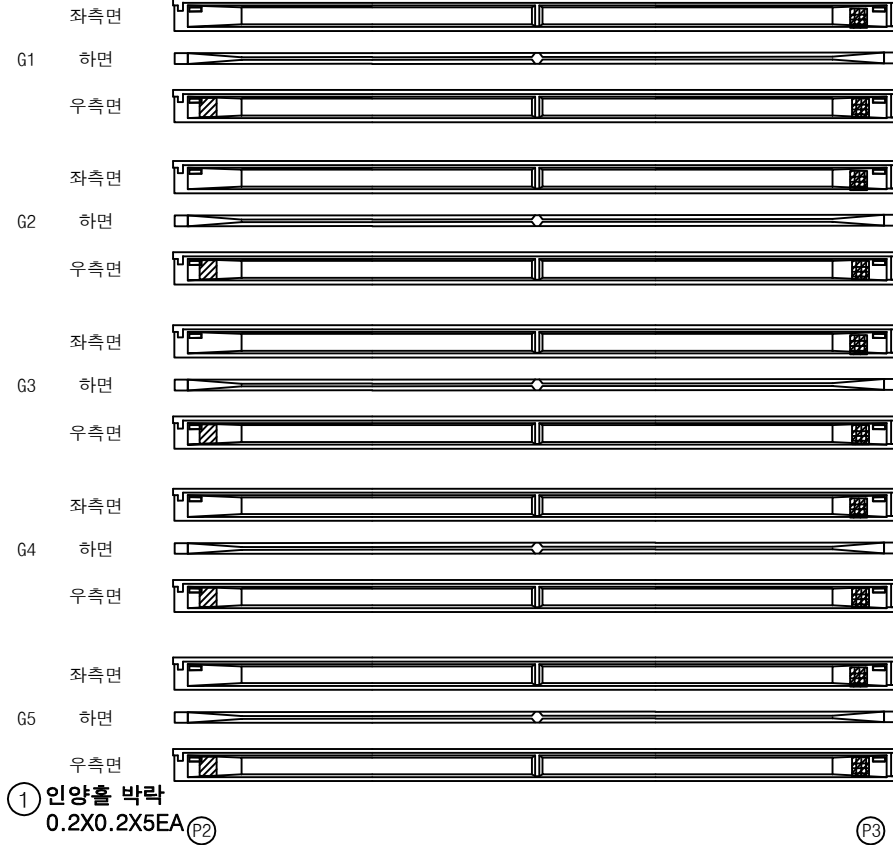
② 인양홀 박리박락  
0.2X0.2X10EA

① 인양홀 박락  
0.2X0.2X5EA
