상주영천고속도로 2024~2025년 시설물 안전점검 용역  
(2024년 상반기 정기안전점검)

## 외 관 조 사 망 도

창정교

2024.06

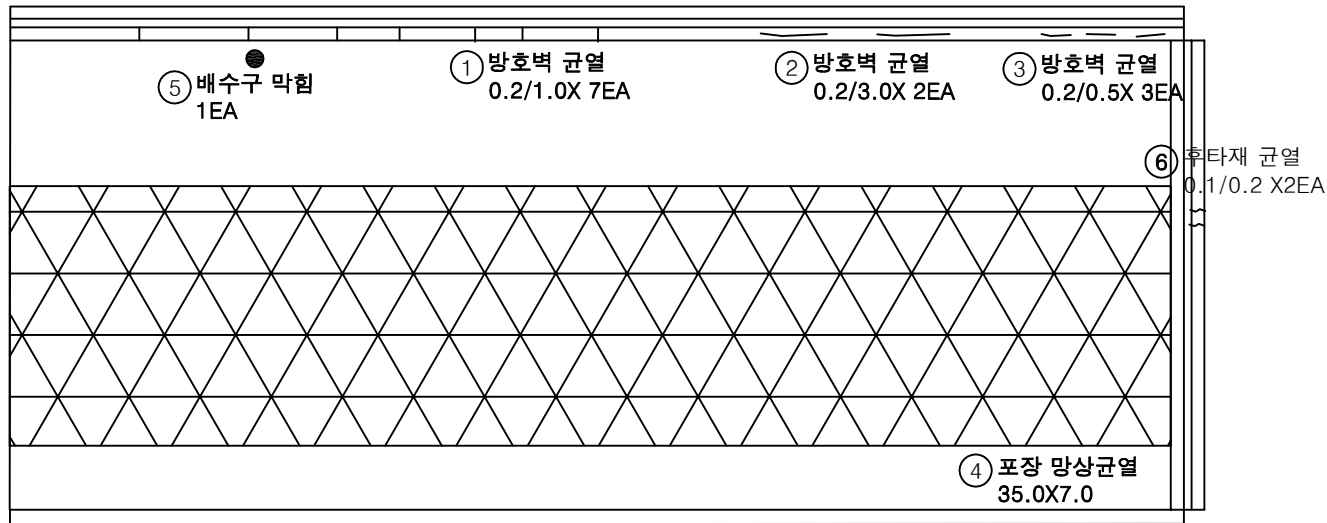
| 번호 | 구분 | 부재 | 손상내용 | 손상현황 | | | | | | 비 고 |
|---|---|---|---|---|---|---|---|---|---|---|
| 1 | 19하 | 방호벽 | 방호벽 균열 | 0.2 | 1.0 | | 7.00 | m | 7 | |
| 2 | 19하 | 방호벽 | 방호벽 균열 | 0.2 | 3.0 | | 6.00 | m | 2 | |
| 3 | 19하 | 중분대 | 중분대 균열 | 0.2 | 0.5 | | 1.50 | m | 3 | |
| 4 | 19하 | 교면포장 | 포장 망상균열 | | 35.0 | 7.0 | 245.00 | m <sup>2</sup> | 1 | |
| 5 | 19하 | 배수시설 | 배수구 막힘 | | | | 1.00 | EA | 1 | |
| 6 | 23하 | 신속이음 | 후타재 균열 | 0.1 | 0.2 | | 0.40 | m | 2 | |

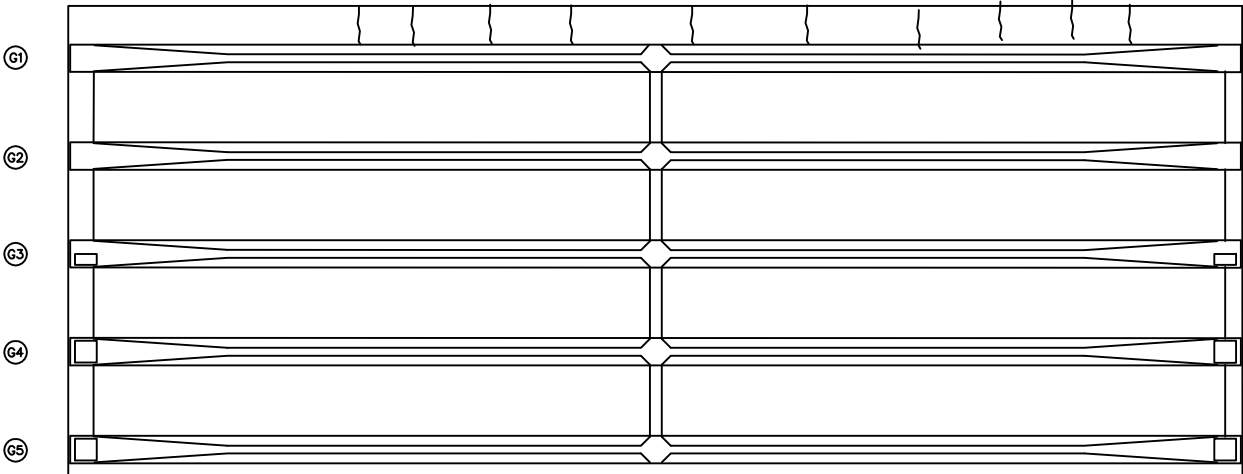
① 0.2/1.0 X10EA

| 번호 | 구분 | 부재 | 손상내용 | 손상현황 | | | | | | 비고 |
|---|---|---|---|---|---|---|---|---|---|---|
| 1 | 23하 | 바닥판 | 균열(0.3mm미만) | 0.2 | 1.0 | | 10.00 | m | 10 | |

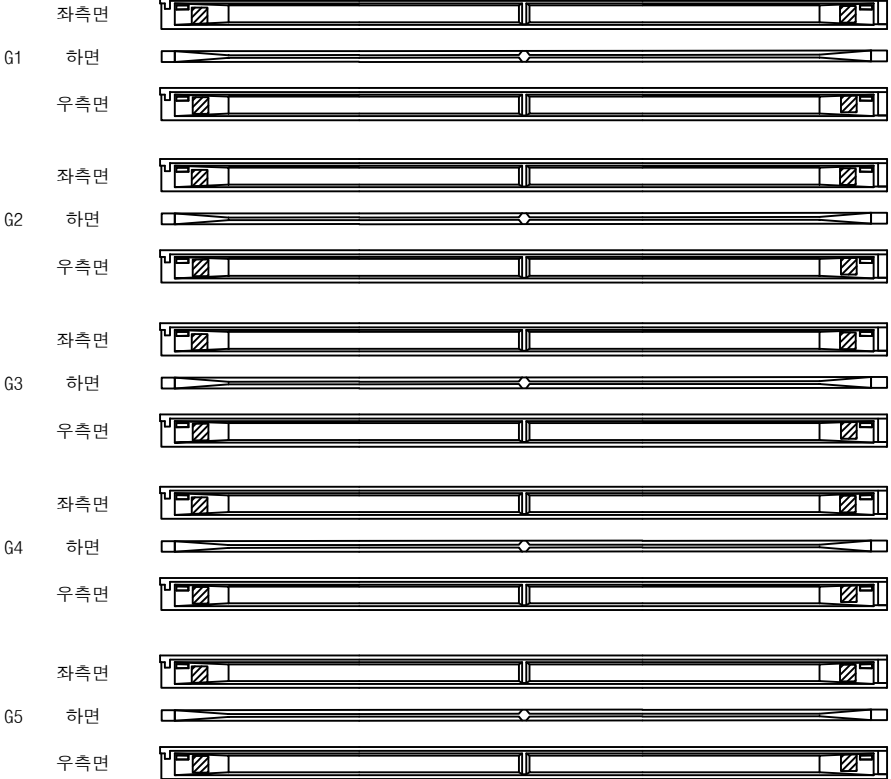
① 인양홀 박락  
0.2X0.2X10EA

② 인양홀 박락  
0.2X0.2X10EA

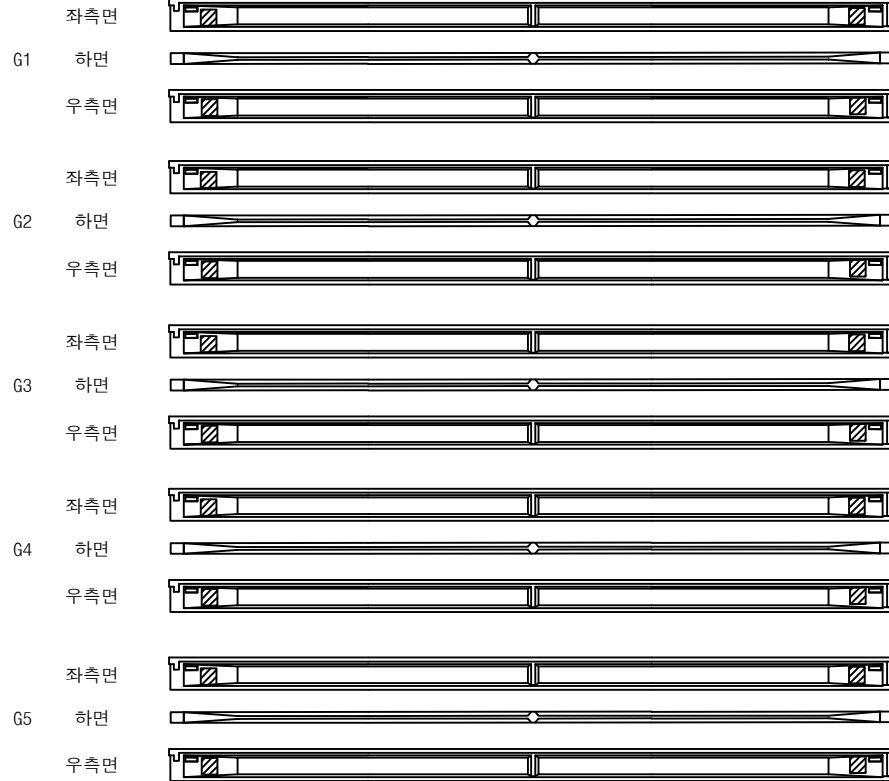
① 인양홀 박락  
0.2X0.2X10EA② 인양홀 박락  
0.2X0.2X10EA

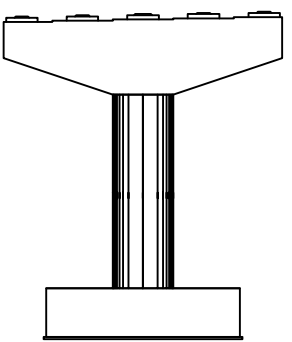
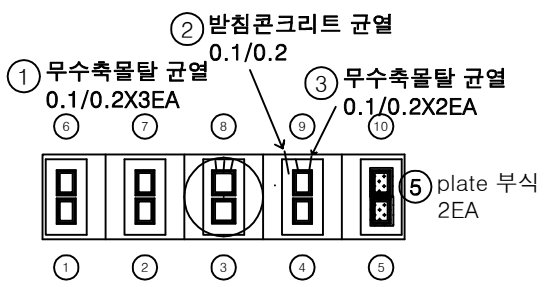
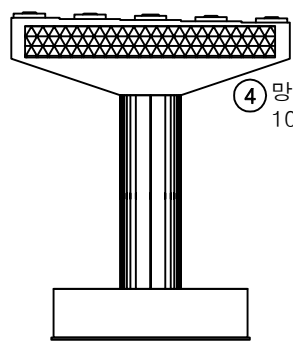
| 번호 | 구분 | 부재 | 손상내용 | 손상현황 | | | | | | 비 고 |
|---|---|---|---|---|---|---|---|---|---|---|
| 1 | 19하 | 교량받침 | 무수축물탈 균열 | 0.1 | 0.2 | | 0.60 | m | 3 | |
| 2 | 19하 | 교량받침 | 받침콘크리트 균열 | 0.1 | 0.2 | | 0.20 | m | 1 | |
| 3 | 19하 | 교량받침 | 무수축물탈 균열 | 0.1 | 0.2 | | 0.40 | m | 2 | |
| 4 | 19하 | 교각 | 망상균열 | | 10.0 | 1.5 | 15.00 | m <sup>2</sup> | 1 | |
| 5 | 23하 | 교량받침 | plate 부식 | | | | 2.00 | EA | 2 | |

④ 망상균열  
10.0X1.5

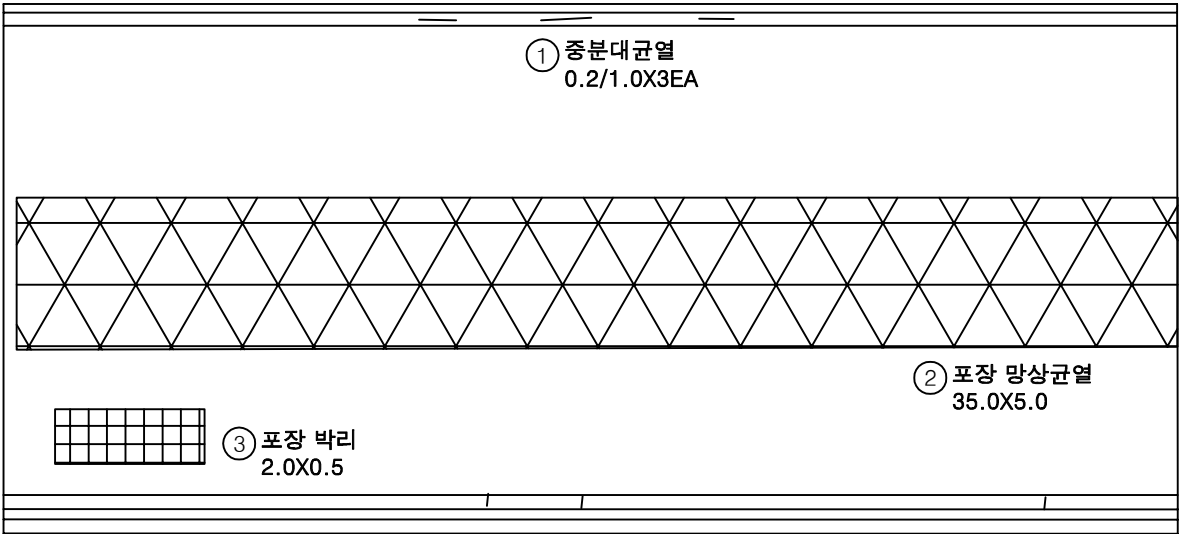
| 번호 | 구분 | 부재 | 손상내용 | 손상현황 | | | | | | 비고 |
|---|---|---|---|---|---|---|---|---|---|---|
| 1 | 19하 | 중분대 | 중분대 균열 | 0.2 | 1.0 | | 3.00 | m | 3 | |
| 2 | 19하 | 교면포장 | 포장 망상균열 | | 35.0 | 5.0 | 175.00 | m <sup>2</sup> | 1 | |
| 4 | 19하 | 방호벽 | 방호벽 균열 | 0.2 | 1.0 | | 3.00 | m | 3 | |

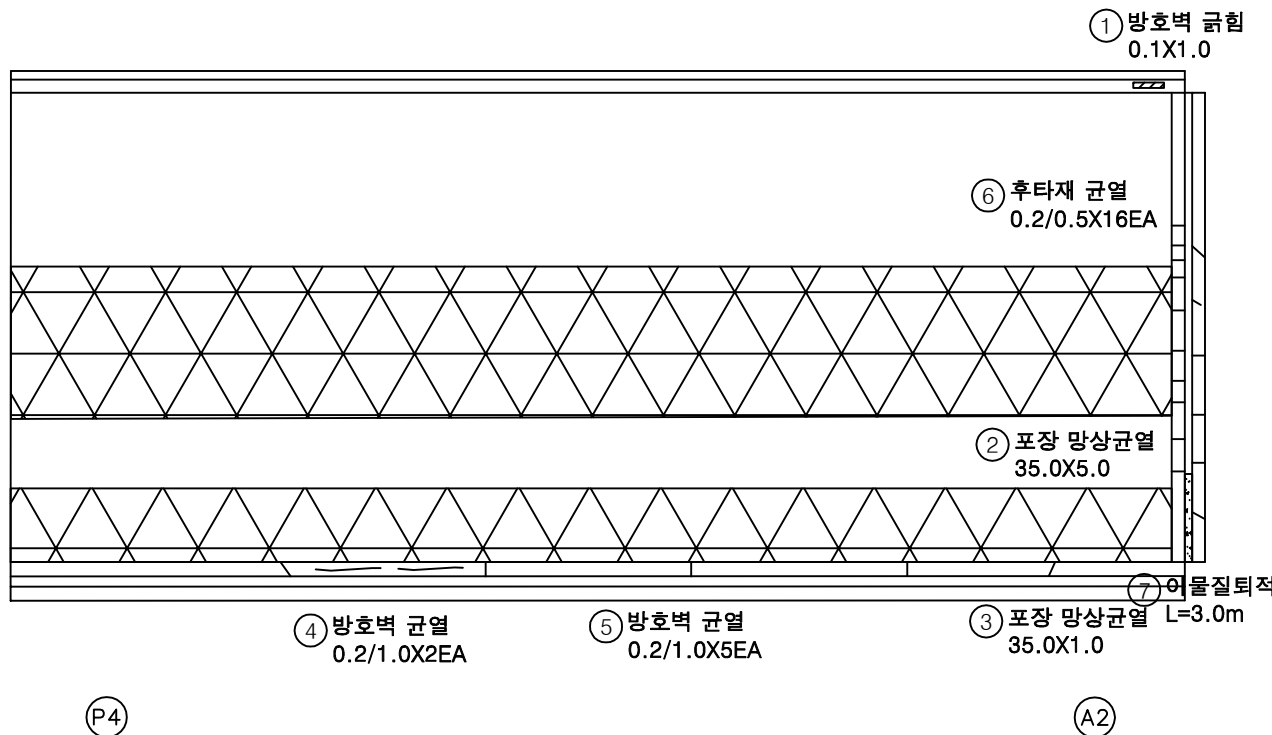
| 번호 | 구분 | 부재 | 손상내용 | 손상현황 | | | | | | 비고 |
|---|---|---|---|---|---|---|---|---|---|---|
| 2 | 19하 | 교면포장 | 포장 망상균열 | | 35.0 | 5.0 | 175.00 | m <sup>2</sup> | 1 | |
| 3 | 19하 | 교면포장 | 포장 망상균열 | | 35.0 | 1.0 | 35.00 | m <sup>2</sup> | 1 | |
| 4 | 19하 | 방호벽 | 방호벽 균열 | 0.2 | 1.0 | | 2.00 | m | 2 | |
| 5 | 19하 | 방호벽 | 방호벽 균열 | 0.2 | 1.0 | | 5.00 | m | 5 | |
| 6 | 19하 | 신속이음 | 후타재 균열 | 0.2 | 0.5 | | 8.00 | m | 16 | |

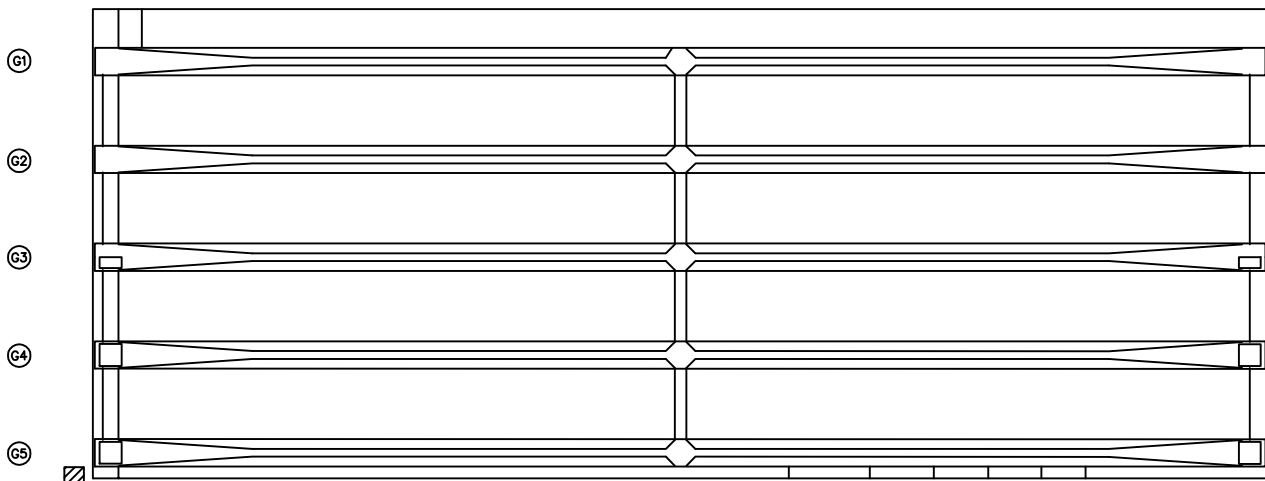
| 번호 | 구분 | 부재 | 손상내용 | 손상현황 | | | | | | 비고 |
|---|---|---|---|---|---|---|---|---|---|---|
| 1 | 19하 | 바닥판 | 균열(0.3mm미만) | 0.1 | 1.0 | | 6.00 | m | 6 | |

② 거푸집 미제거  
1EA

① 0.1/1.0X6EA
