상주영천고속도로 2024~2025년 시설물 안전점검 용역  
(2024년 상반기 정기안전점검)

# 외 관 조 사 망 도

창정교

ID : 창정교 슬래브상면 S1 (상주방향)

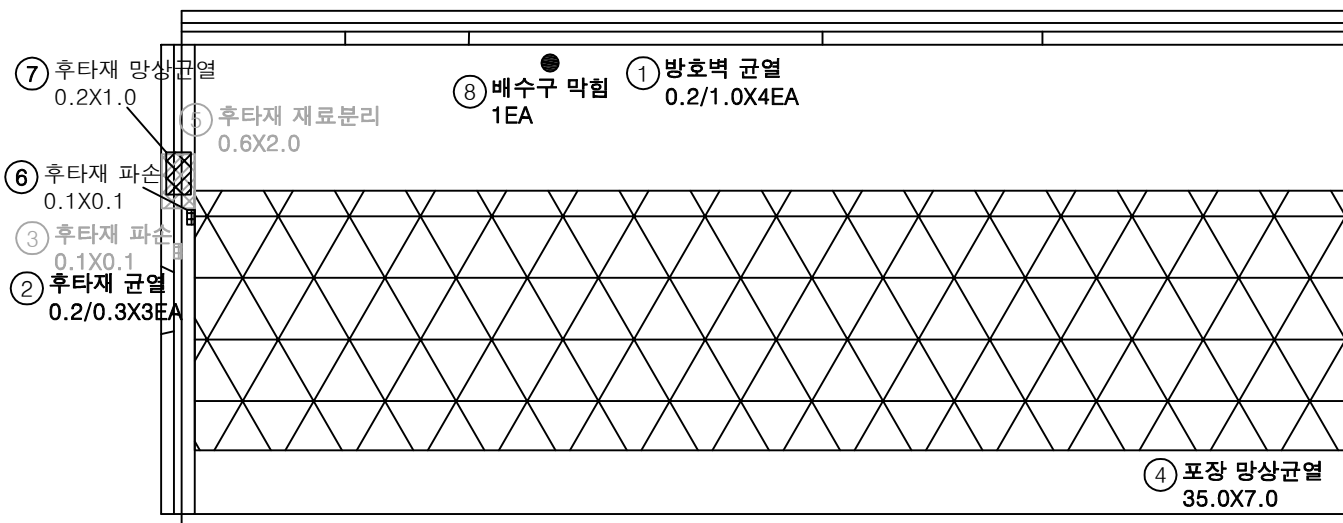
| 번호 | 구분 | 부재 | 손상내용 | 손상현황 | | | | | | 비고 |
|---|---|---|---|---|---|---|---|---|---|---|
| 1 | 19하 | 방호벽 | 방호벽 균열 | 0.2 | 1.0 | | 4.00 | m | 4 | |
| 2 | 19하 | 신속이음 | 후타재 균열 | 0.2 | 0.3 | | 0.60 | m | 2 | |
| 3 | 19하 | 신속이음 | 후타재 파손 | | 0.1 | 0.1 | 0.01 | m <sup>2</sup> | 1 | 21상 보수 |
| 4 | 19하 | 교면포장 | 포장 망상균열 | | 35.0 | 7.0 | 245.00 | m <sup>2</sup> | 1 | |
| 5 | 19하 | 신속이음 | 후타재 재료분리 | | 0.6 | 2.0 | 1.20 | m <sup>2</sup> | 1 | 21상 보수 |
| 6 | 23하 | 신속이음 | 후타재 파손 | | 0.1 | 0.1 | 0.01 | m <sup>2</sup> | 1 | |
| 7 | 23하 | 신속이음 | 후타재 망상균열 | | 0.2 | 1.0 | 0.20 | m <sup>2</sup> | 1 | |
| 8 | 23하 | 배수시설 | 배수구 막힘 | | | | 1.00 | EA | 1 | |

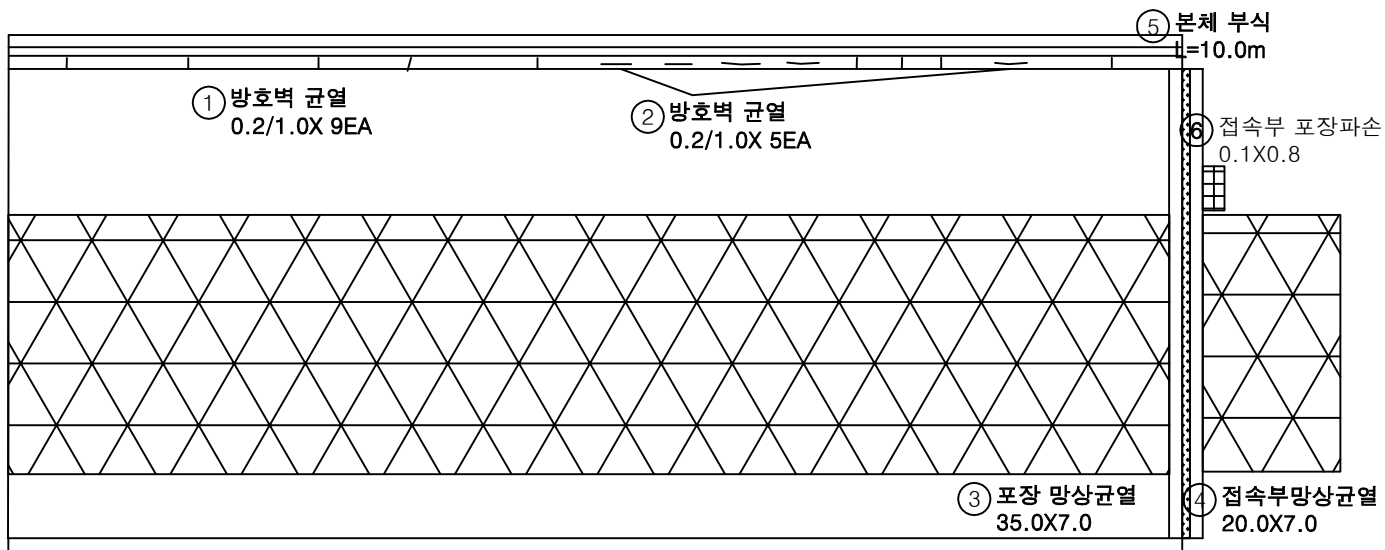
| 번호 | 구분 | 부재 | 손상내용 | 손상현황 | | | | | | 비 고 |
|---|---|---|---|---|---|---|---|---|---|---|
| 1 | 19하 | 방호벽 | 방호벽 균열 | 0.2 | 1.0 | | 9.00 | m | 9 | |
| 2 | 19하 | 방호벽 | 방호벽 균열 | 0.2 | 1.0 | | 5.00 | m | 5 | |
| 3 | 19하 | 교면포장 | 포장 망상균열 | | 35.0 | 7.0 | 245.00 | m <sup>2</sup> | 1 | |
| 4 | 19하 | 교면포장 | 접속부 망상균열 | | 20.0 | 7.0 | 140.00 | m <sup>2</sup> | 1 | |
| 5 | 19하 | 신속이음 | 본체 부식 | | 10.0 | | 10.00 | m | 1 | |

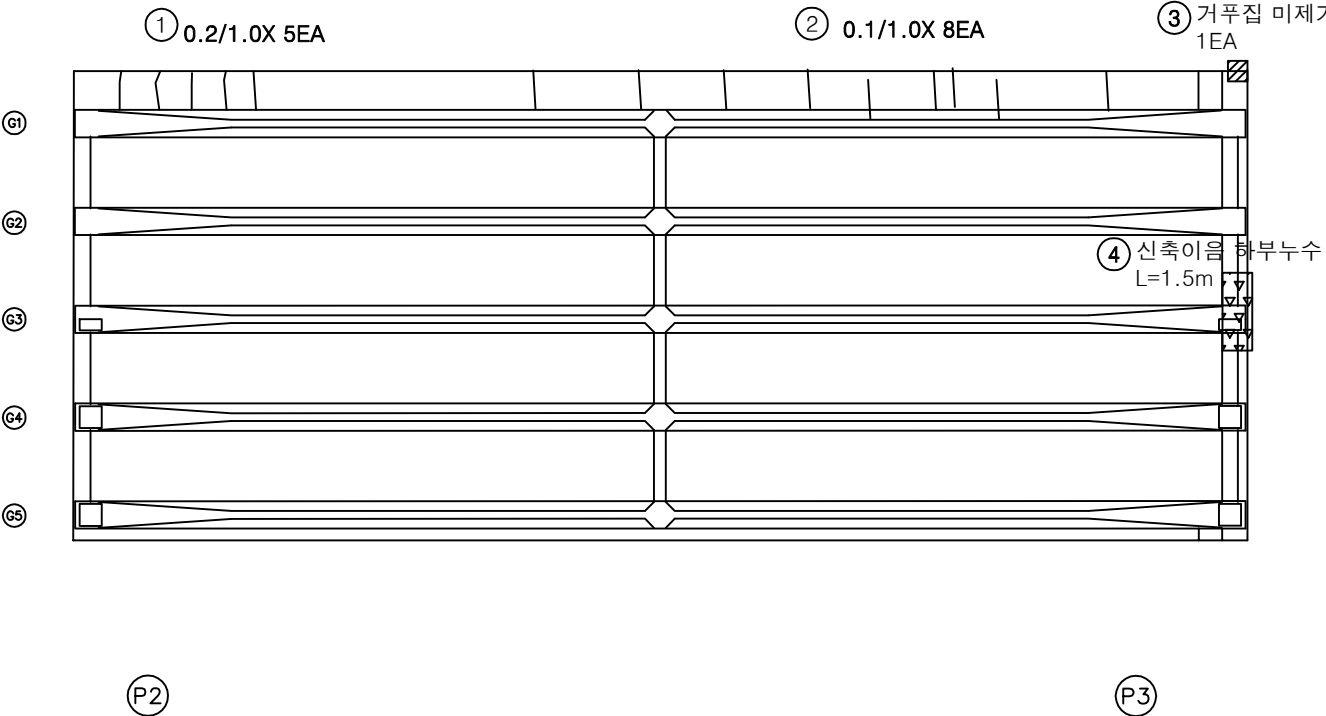
| 번호 | 구분 | 부재 | 손상내용 | 손상현황 | | | | | | 비고 |
|---|---|---|---|---|---|---|---|---|---|---|
| 1 | 19하 | 바닥판 | 균열(0.3mm미만) | 0.2 | 1.0 | | 5.00 | m | 5 | |
| 2 | 19하 | 바닥판 | 균열(0.3mm미만) | 0.1 | 1.0 | | 8.00 | m | 8 | |
| 4 | 23하 | 신축이음 | 신축이음 하부누수 | | 1.5 | | 1.50 | m | 1 | |

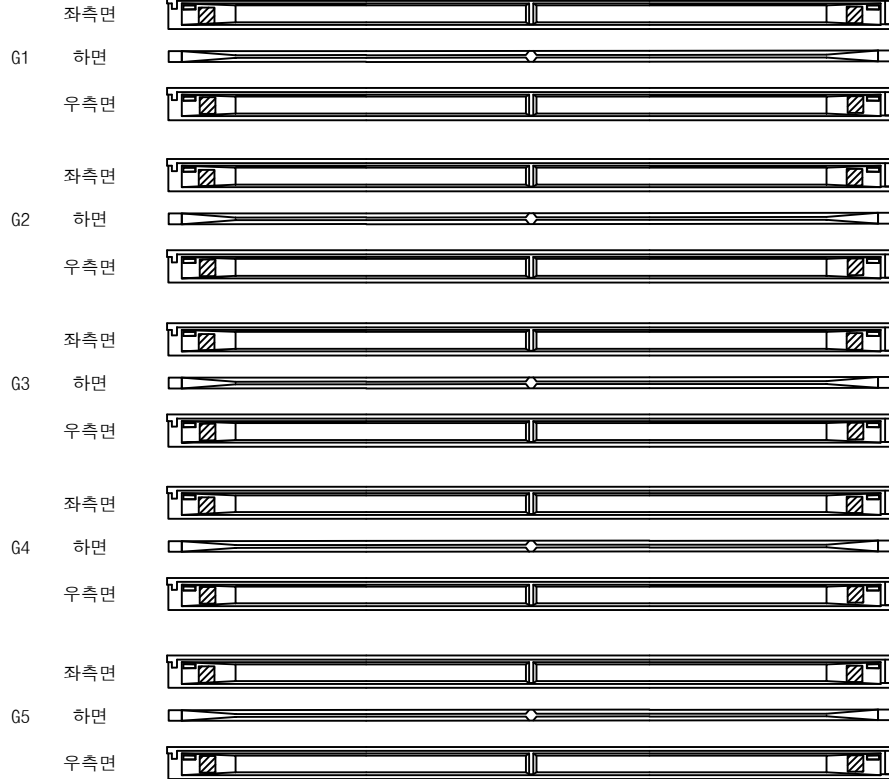
① 인양홀 박락  
0.2X0.2X10EA

② 인양홀 박락  
0.2X0.2X10EA

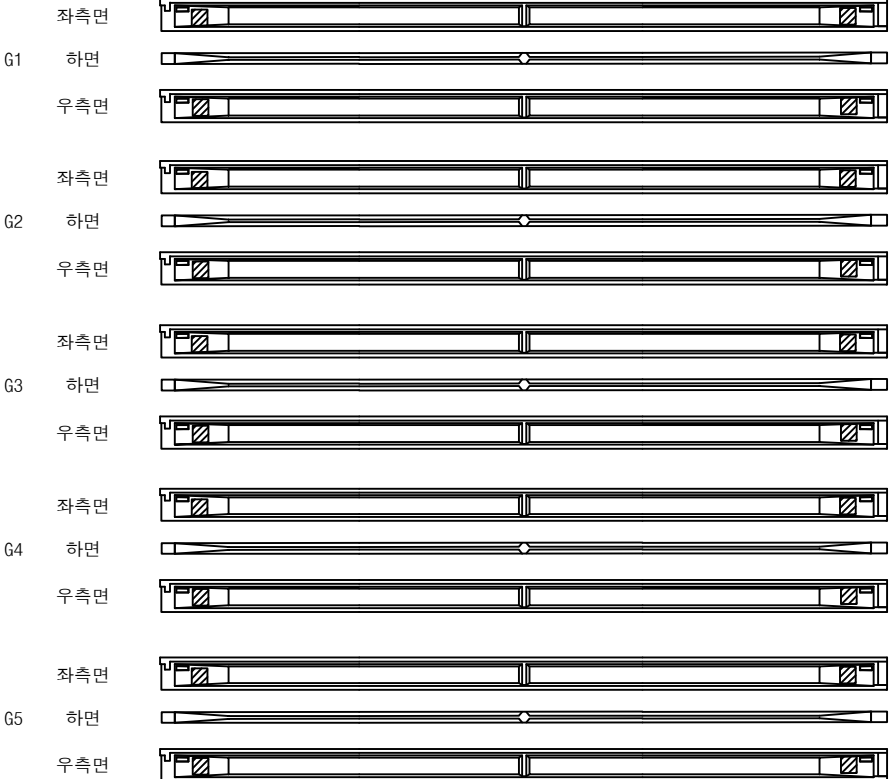
① 인양홀 박락  
0.2X0.2X10EA

② 인양홀 박락  
0.2X0.2X10EA

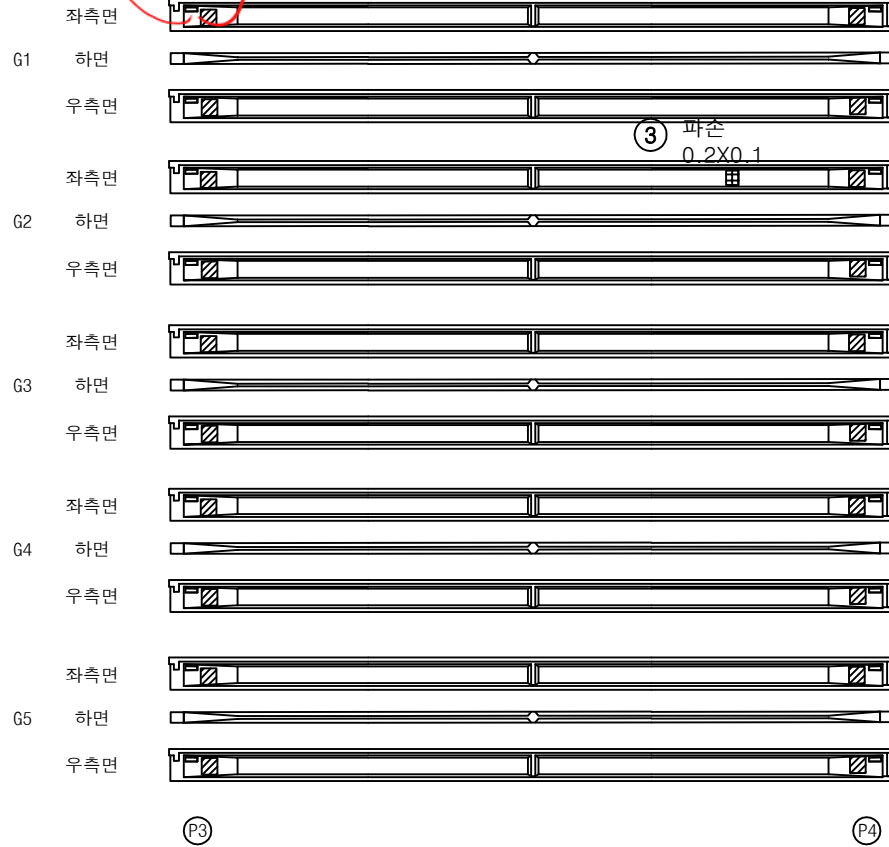
① 인양홀 박락  
0.2X0.2X10EA② 인양홀 박락  
0.2X0.2X10EA③ 파손  
0.2X0.1

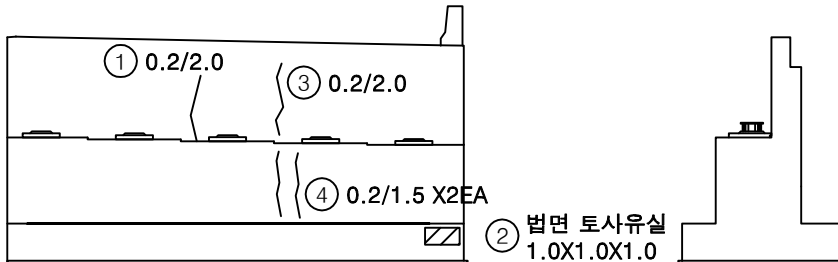
평면도

| 번호 | 구분 | 부재 | 손상내용 | 손상현황 | | | | | | 비고 |
|---|---|---|---|---|---|---|---|---|---|---|
| 1 | 19하 | 교대 | 균열(0.3mm미만) | 0.2 | 2.0 | | 2.00 | m | 1 | |
| 3 | 24상 | 교대 | 균열(0.3mm미만) | 0.2 | 2.0 | | 2.00 | m | 1 | |
| 4 | 24상 | 교대 | 균열(0.3mm미만) | 0.2 | 1.5 | | 3.00 | m | 2 | |

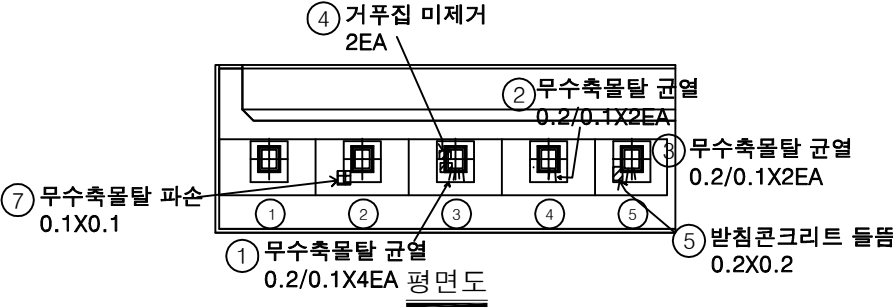
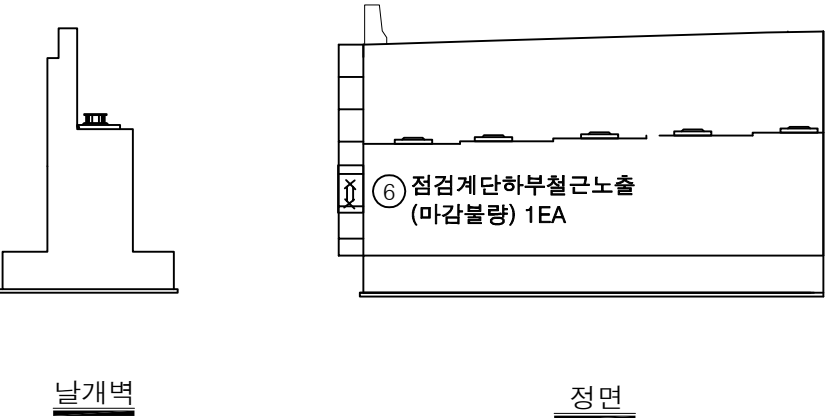
| 번호 | 구분 | 부재 | 손상내용 | 손상현황 | | | | | | 비 고 |
|---|---|---|---|---|---|---|---|---|---|---|
| 1 | 19하 | 교량받침 | 무수축물탈 균열 | 0.2 | 0.1 | | 0.40 | m | 4 | |
| 2 | 19하 | 교량받침 | 무수축물탈 균열 | 0.2 | 0.1 | | 0.20 | m | 2 | |
| 3 | 19하 | 교량받침 | 무수축물탈 균열 | 0.2 | 0.1 | | 0.20 | m | 2 | |

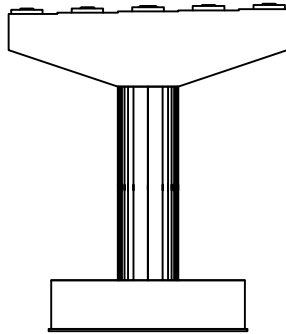
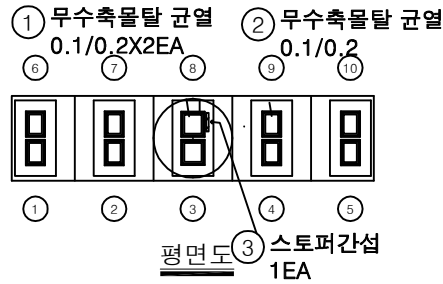
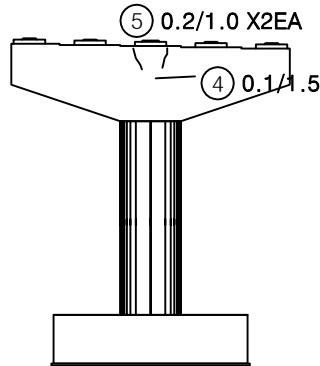
| 번호 | 구분 | 부재 | 손상내용 | 손상현황 | | | | | | 비고 |
|---|---|---|---|---|---|---|---|---|---|---|
| 1 | 19하 | 교량받침 | 무수축물탈 균열 | 0.1 | 0.2 | | 0.40 | m | 2 | |
| 2 | 19하 | 교량받침 | 무수축물탈 균열 | 01 | 0.2 | | 0.20 | m | 1 | |
| 4 | 19하 | 교각 | 균열(0.3mm미만) | 0.1 | 1.5 | | 1.50 | m | 1 | |
| 5 | 23하 | 교각 | 균열(0.3mm미만) | 0.2 | 1.0 | | 2.00 | m | 2 | |

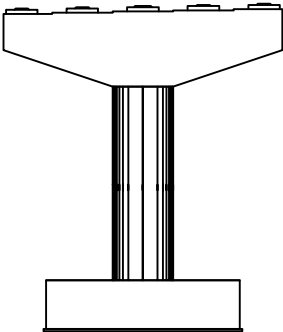
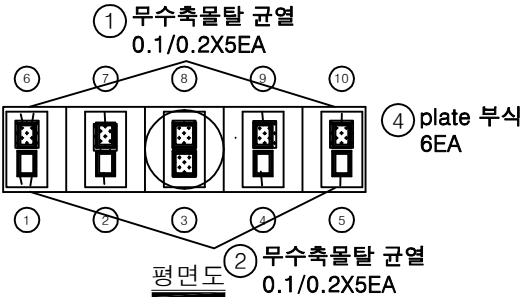
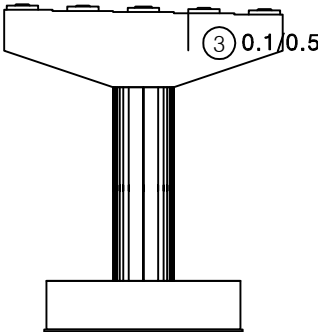
| 번호 | 구분 | 부재 | 손상내용 | 손상현황 | | | | | | 비고 |
|---|---|---|---|---|---|---|---|---|---|---|
| 1 | 19하 | 교량받침 | 무수축물탈 균열 | 0.1 | 0.2 | | 1.00 | m | 5 | |
| 2 | 19하 | 교량받침 | 무수축물탈 균열 | 0.1 | 0.2 | | 1.00 | m | 5 | |
| 3 | 19하 | 교각 | 균열(0.3mm미만) | 0.1 | 0.5 | | 0.50 | m | 1 | |
| 4 | 19하 | 교량받침 | plate 부식 | | | | 6.00 | EA | 6 | |

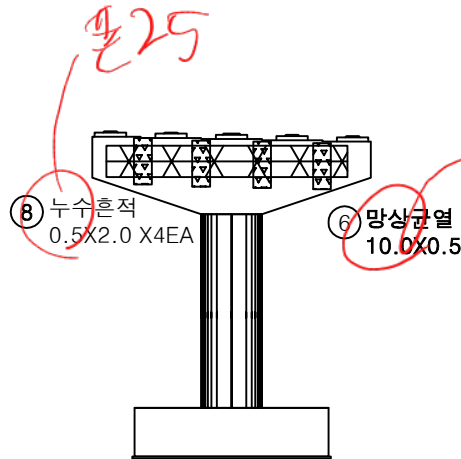
| 번호 | 구분 | 부재 | 손상내용 | 손상현황 | | | | | | 비고 |
|---|---|---|---|---|---|---|---|---|---|---|
| 2 | 19하 | 교량받침 | 받침콘크리트 균열 | 0.1 | 0.3 | | 0.30 | m | 1 | |
| 3 | 19하 | 교량받침 | plate 부식 | | | | 2.00 | EA | 2 | |
| 5 | 19하 | 교량받침 | 무수축물탈 균열 | 0.1 | 0.2 | | 0.40 | m | 2 | |
| 6 | 19하 | 교각 | 망상균열 | | 10.0 | 0.5 | 5.00 | m <sup>2</sup> | 1 | |
| 8 | 19하 | 교각 | 누수흔적 | | 0.5 | 2.0 | 4.00 | m <sup>2</sup> | 4 | |
| 9 | 23하 | 교각 | 누수흔적 | | 0.5 | 3.0 | 1.50 | m <sup>2</sup> | 1 | |

⑨ 누수흔적  
0.5X3.0

② 받침콘크리트 균열  
0.1/0.3

⑤ 무수축물탈 균열  
0.1/0.2X2EA

③ plate 부식  
4EA

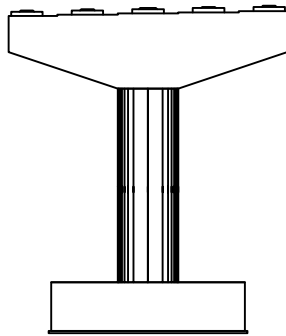
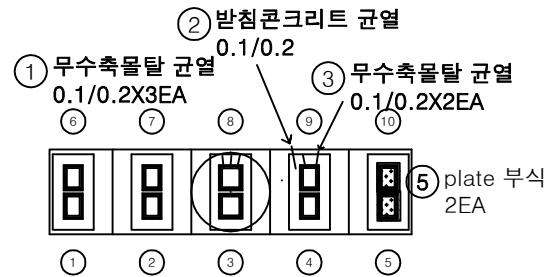
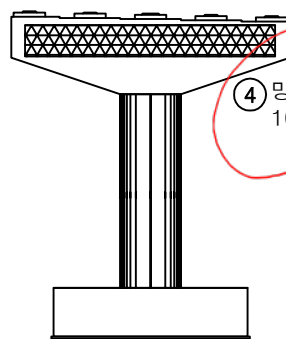
| 번호 | 구분 | 부재 | 손상내용 | 손상현황 | | | | | | 비 고 |
|---|---|---|---|---|---|---|---|---|---|---|
| 1 | 19하 | 교량받침 | 무수축물탈 균열 | 0.1 | 0.2 | | 0.60 | m | 3 | |
| 2 | 19하 | 교량받침 | 받침콘크리트 균열 | 0.1 | 0.2 | | 0.20 | m | 1 | |
| 3 | 19하 | 교량받침 | 무수축물탈 균열 | 0.1 | 0.2 | | 0.40 | m | 2 | |
| 4 | 19하 | 교각 | 망상균열 | | 10.0 | 1.5 | 15.00 | m <sup>2</sup> | 1 | |
| 5 | 23하 | 교량받침 | plate 부식 | | | | 2.00 | EA | 2 | |

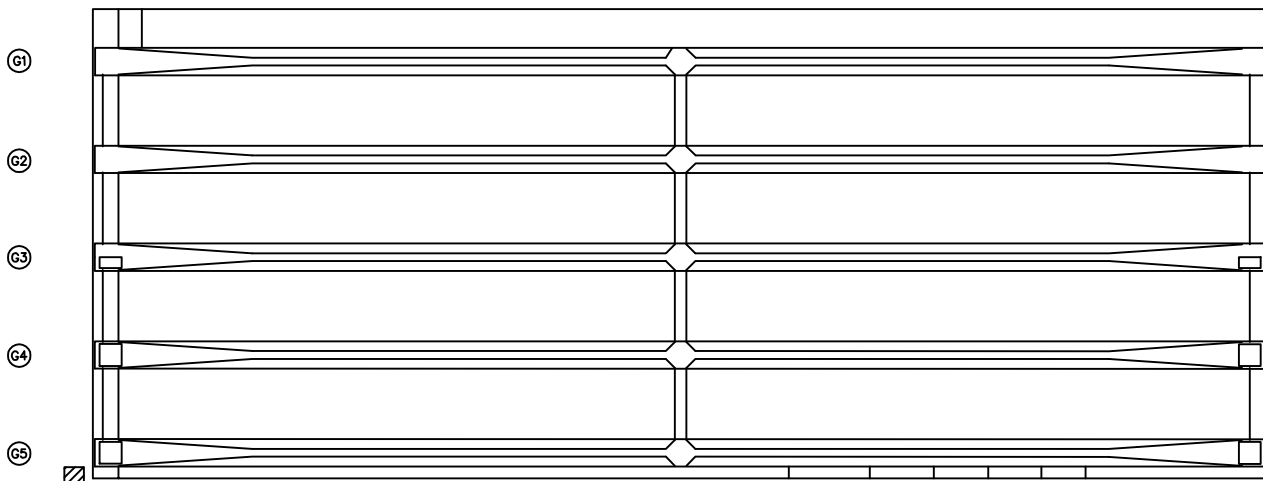
| 번호 | 구분 | 부재 | 손상내용 | 손상현황 | | | | | | 비고 |
|---|---|---|---|---|---|---|---|---|---|---|
| 1 | 19하 | 바닥판 | 균열(0.3mm미만) | 0.1 | 1.0 | | 6.00 | m | 6 | |

② 거푸집 미제거  
1EA

① 0.1/1.0X6EA

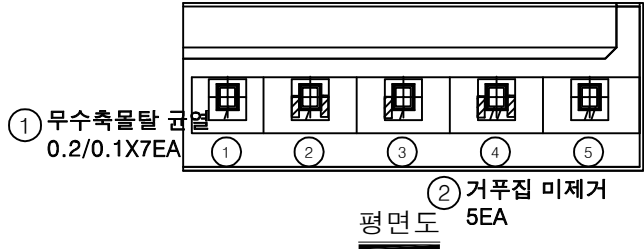
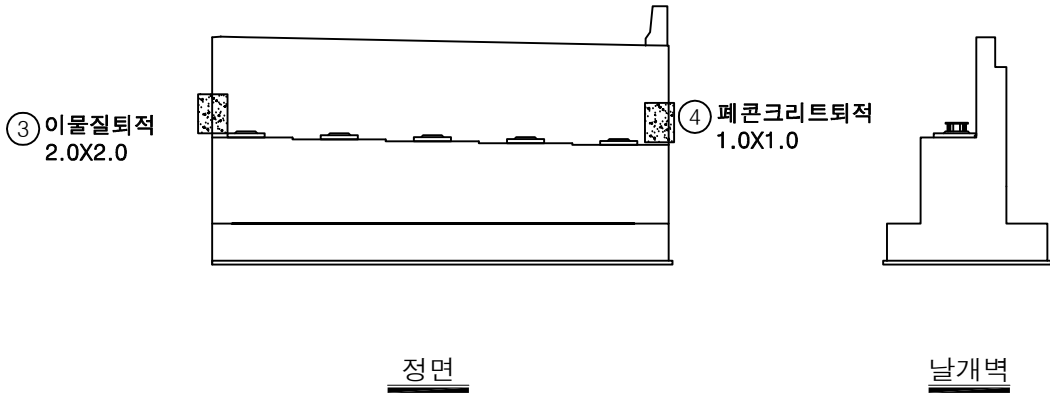
| 번호 | 구분 | 부재 | 손상내용 | 손상현황 | | | | | | 비고 |
|---|---|---|---|---|---|---|---|---|---|---|
| 1 | 19하 | 교량받침 | 무수축물탈 균열 | 0.2 | 0.1 | | 0.70 | m | 7 | |

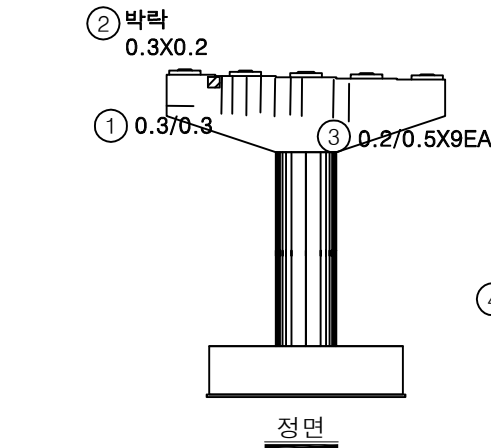
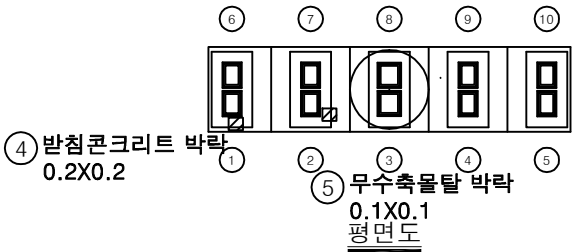
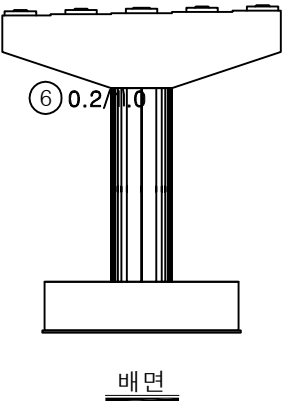
| 번호 | 구분 | 부재 | 손상내용 | 손상현황 | | | | | | 비고 |
|---|---|---|---|---|---|---|---|---|---|---|
| 1 | 19하 | 교각 | 균열(0.3mm이상) | 0.3 | 0.3 | | 0.30 | m | 1 | |
| 3 | 19하 | 교각 | 균열(0.3mm미만) | 0.2 | 0.5 | | 4.50 | m | 9 | |
| 6 | 19하 | 교각 | 균열(0.3mm미만) | 0.2 | 1.0 | | 1.00 | m | 1 | |

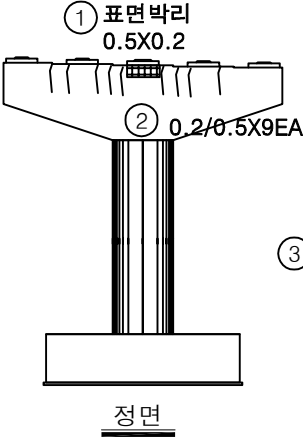
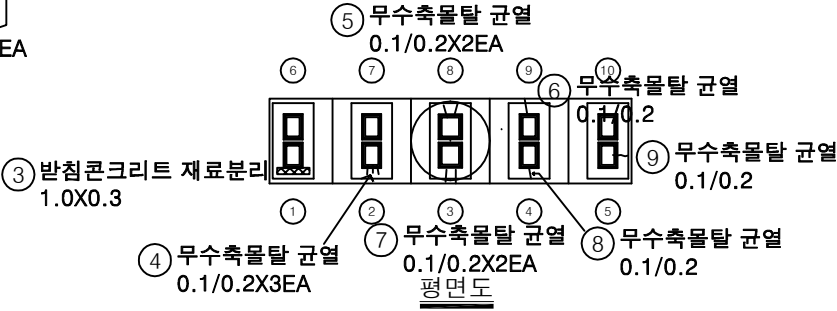
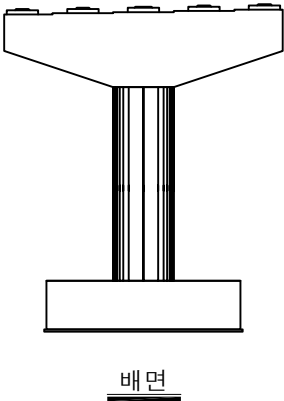
| 번호 | 구분 | 부재 | 손상내용 | 손상현황 | | | | | | 비 고 |
|---|---|---|---|---|---|---|---|---|---|---|
| 2 | 19하 | 교각 | 균열(0.3mm미만) | 0.2 | 0.5 | | 4.50 | m | 9 | |
| 4 | 19하 | 교량받침 | 무수축물탈 균열 | 0.1 | 0.2 | | 0.60 | m | 3 | |
| 5 | 19하 | 교량받침 | 무수축물탈 균열 | 0.1 | 0.2 | | 0.40 | m | 2 | |
| 6 | 19하 | 교량받침 | 무수축물탈 균열 | 0.1 | 0.2 | | 0.20 | m | 1 | |
| 7 | 19하 | 교량받침 | 무수축물탈 균열 | 0.1 | 0.2 | | 0.40 | m | 2 | |
| 8 | 19하 | 교량받침 | 무수축물탈 균열 | 0.1 | 0.2 | | 0.20 | m | 1 | |
| 9 | 19하 | 교량받침 | 무수축물탈 균열 | 0.1 | 0.2 | | 0.20 | m | 1 | |

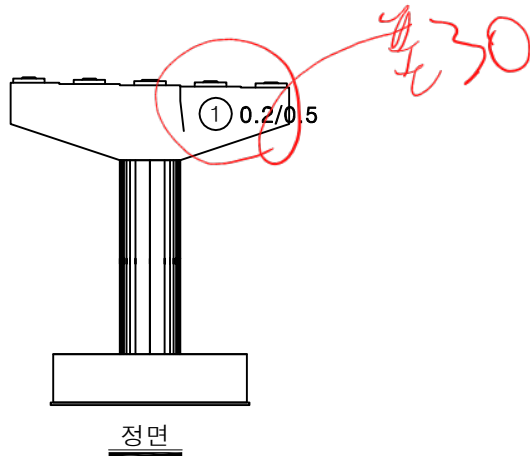
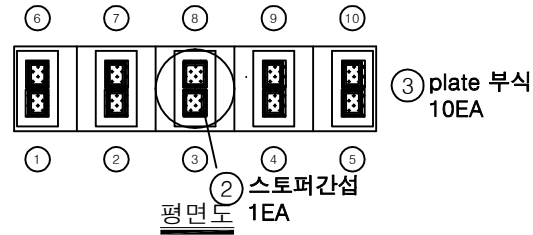
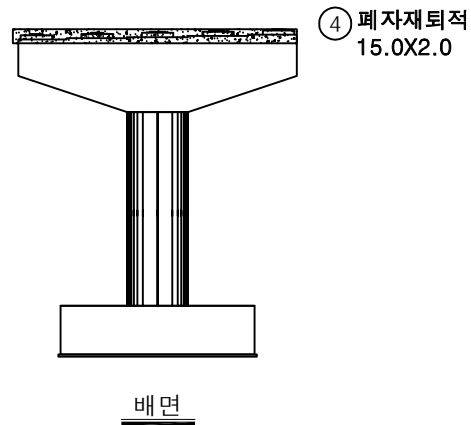
| 번호 | 구분 | 부재 | 손상내용 | 손상현황 | | | | | | 비 고 |
|---|---|---|---|---|---|---|---|---|---|---|
| 1 | 19하 | 교각 | 균열(0.3mm미만) | 0.2 | 0.5 | | 0.50 | m | 1 | |
| 3 | 19하 | 교량방침 | plate 부식 | | | | 10.00 | EA | 10 | |

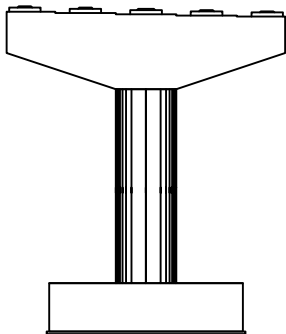
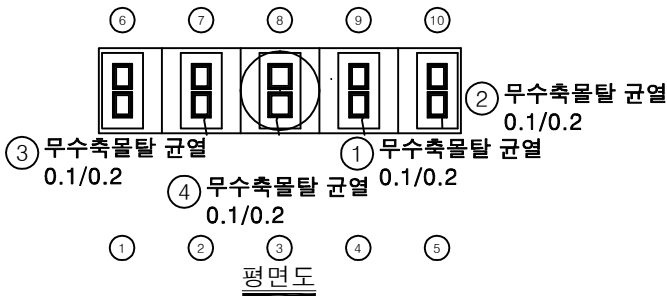
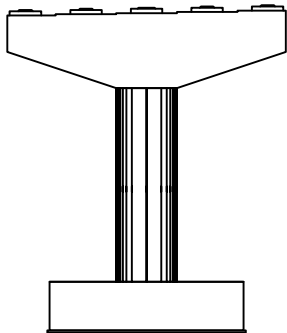
| 번호 | 구분 | 부재 | 손상내용 | 손상현황 | | | | | | 비 고 |
|---|---|---|---|---|---|---|---|---|---|---|
| 1 | 19하 | 교량받침 | 무수축물탈 균열 | 0.1 | 0.2 | | 0.20 | m | 1 | |
| 2 | 19하 | 교량받침 | 무수축물탈 균열 | 0.1 | 0.2 | | 0.20 | m | 1 | |
| 3 | 19하 | 교량받침 | 무수축물탈 균열 | 0.1 | 0.2 | | 0.20 | m | 1 | |
| 4 | 19하 | 교량받침 | 무수축물탈 균열 | 0.1 | 0.2 | | 0.20 | m | 1 | |
