상주영천고속도로 2024~2025년 시설물 안전점검 용역  
(2024년 상반기 정기안전점검)

# 외 관 조 사 망 도

중들교

2024.06

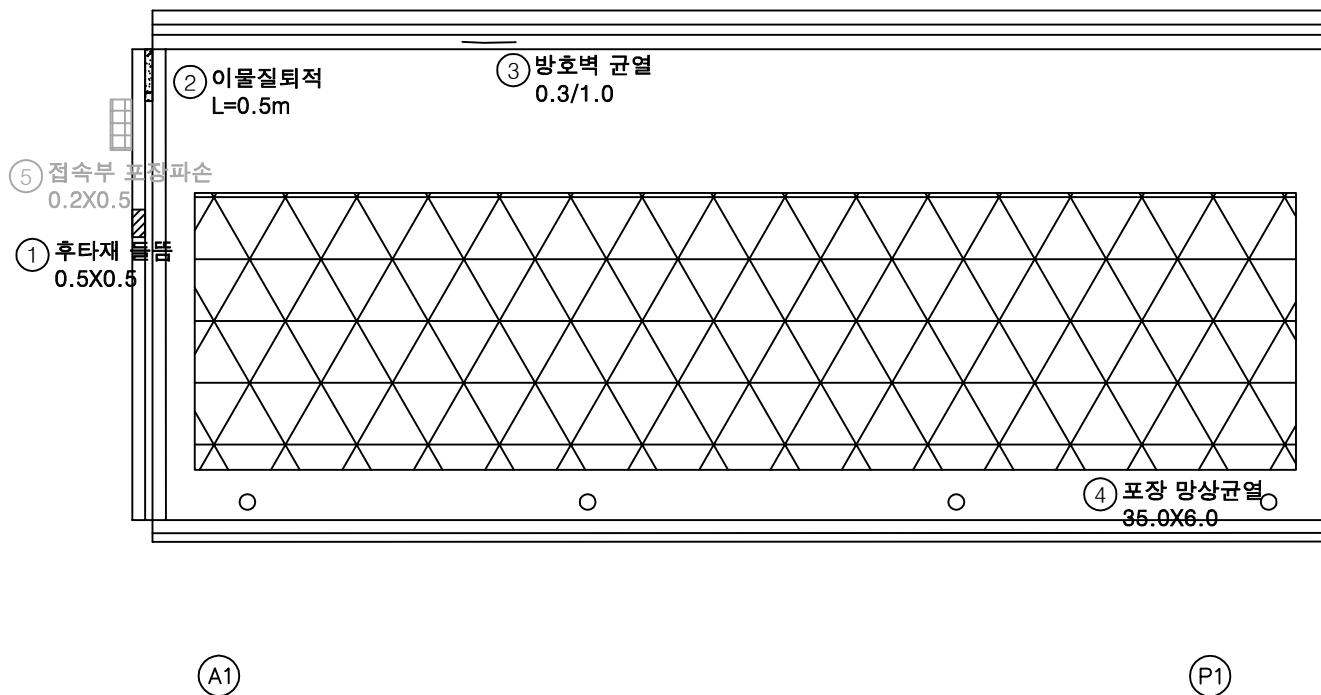
| 번호 | 구분 | 부재 | 손상내용 | 손상현황 | | | | | 비고 |
|---|---|---|---|---|---|---|---|---|---|
| 1 | 19하 | 신축이음 | 후타재 들뜸 | | 0.5 | 0.5 | 0.25 | m <sup>2</sup> | 1 |
| 2 | 19하 | 신축이음 | 이물질퇴적 | | 0.5 | | 0.50 | m | 1 |
| 3 | 19하 | 방호벽 | 방호벽 균열 | 0.3 | 1.0 | | 1.00 | m | 1 |
| 4 | 19하 | 교면포장 | 포장 망상균열 | | 35.0 | 6.0 | 210.00 | m <sup>2</sup> | 1 |
| 5 | 19하 | 교면포장 | 접속부 포장파손 | | 0.2 | 0.5 | 0.10 | m <sup>2</sup> | 1 |

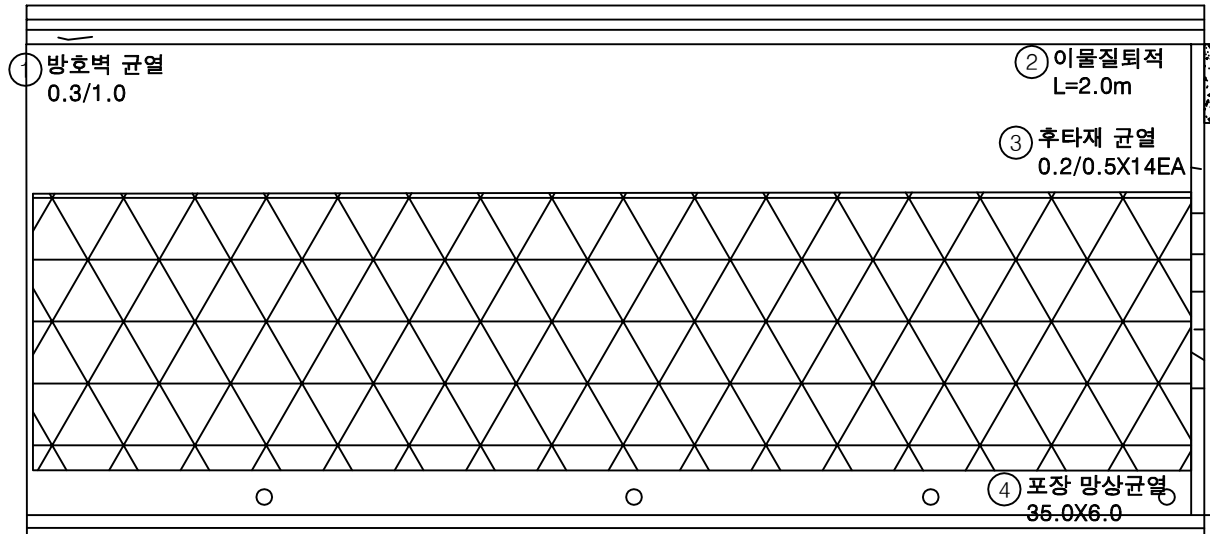
도면번호  
03

| 번호 | 구분 | 부재 | 손상내용 | 손상현황 | | | | | | 비고 |
|---|---|---|---|---|---|---|---|---|---|---|
| 1 | 19하 | 방호벽 | 방호벽 균열 | 0.3 | 1.0 | | 1.00 | m | 1 | |
| 2 | 19하 | 신축이음 | 이물질퇴적 | | 2.0 | | 2.00 | m | 1 | |
| 3 | 19하 | 신축이음 | 후타재 균열 | 0.2 | 0.5 | | 7.00 | m | 14 | |
| 4 | 19하 | 교면포장 | 포장 망상균열 | | 35.0 | 6.0 | 210.00 | m <sup>2</sup> | 1 | |
