상주영천고속도로 2024~2025년 시설물 안전점검 용역  
(2024년 상반기 정기안전점검)

# 외 관 조 사 망 도

중들교

ID : 중등교 슬래브상면 S1 (영천방향)

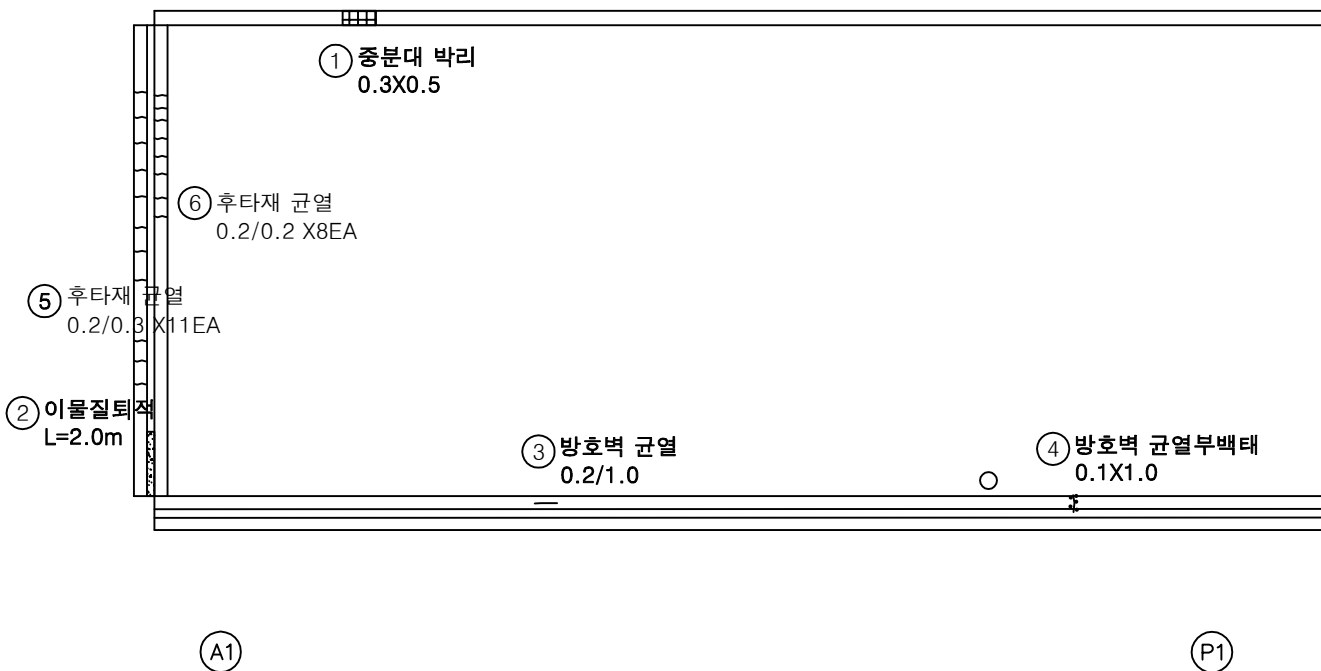
| 도면번호 | 01 |

| 번호 | 구분 | 부재 | 손상내용 | 손상현황 | | | | | | 비고 |
|---|---|---|---|---|---|---|---|---|---|---|
| 1 | 19하 | 중분대 | 중분대 박리 | | 0.3 | 0.5 | 0.15 | m <sup>2</sup> | 1 | |
| 2 | 19하 | 신축이음 | 이물질퇴적 | | 2.0 | | 2.00 | m | 1 | |
| 3 | 19하 | 방호벽 | 방호벽 균열 | 0.2 | 1.0 | | 1.00 | m | 1 | |
| 4 | 19하 | 방호벽 | 균열부백태 | 0.1 | 1.0 | | 0.10 | m <sup>2</sup> | 1 | |
| 5 | 21하 | 신축이음 | 후타재 균열 | 0.2 | 0.3 | | 3.30 | m | 11 | |
| 6 | 21하 | 신축이음 | 후타재 균열 | 0.2 | 0.2 | | 1.60 | m | 8 | |

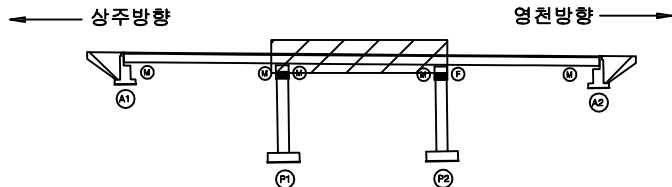
| 도 면 번 호 | 02 |

| 번호 | 구분 | 부재 | 손상내용 | 손상현황 | | | | | | 비 고 |
|---|---|---|---|---|---|---|---|---|---|---|
| 1 | 19하 | 방호벽 | 방호벽 균열 | 0.1 | 2.0 | | 2.00 | m | 1 | |
| 2 | 19하 | 방호벽 | 균열부백태 | | 0.1 | 1.0 | 0.10 | m <sup>2</sup> | 1 | |

① 방호벽 균열 0.1/2.0      ② 방호벽 균열부백태 0.1X1.0

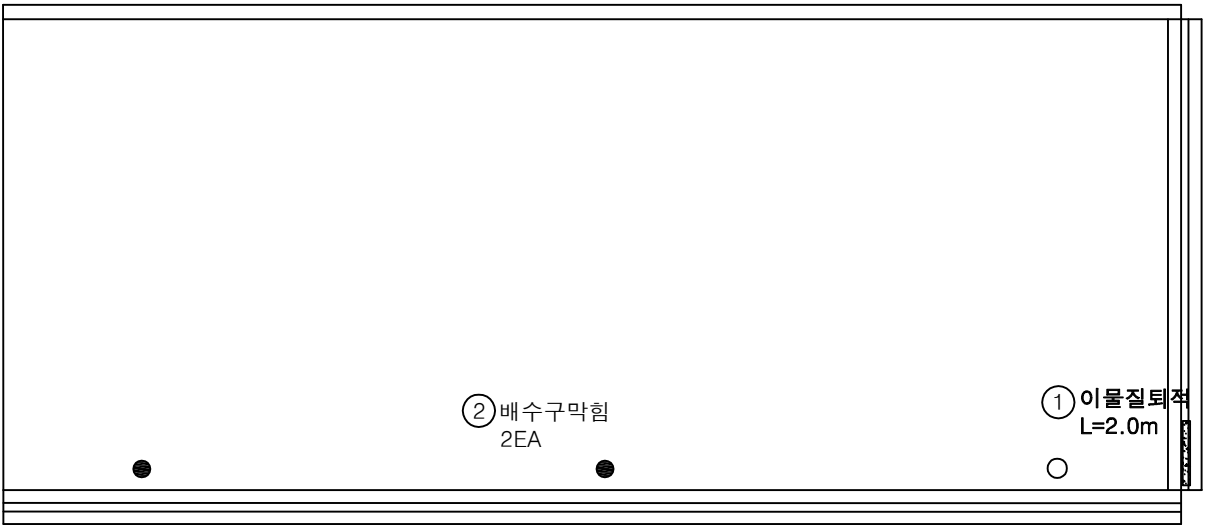
| 도면번호 | 03 |

| 번호 | 구분 | 부재 | 손상내용 | 손상현황 | | | | | | 비고 |
|---|---|---|---|---|---|---|---|---|---|---|
| 1 | 19하 | 신축이음 | 이물질퇴적 | | 2.0 | | 2.00 | m | 1 | |
| 2 | 21하 | 배수시설 | 배수구 막힘 | | | | 2.00 | EA | 2 | |
