상주영천고속도로 2024~2025년 시설물 안전점검 용역  
(2024년 상반기 정기안전점검)

# 외 관 조 사 망 도

중들교

2024.06

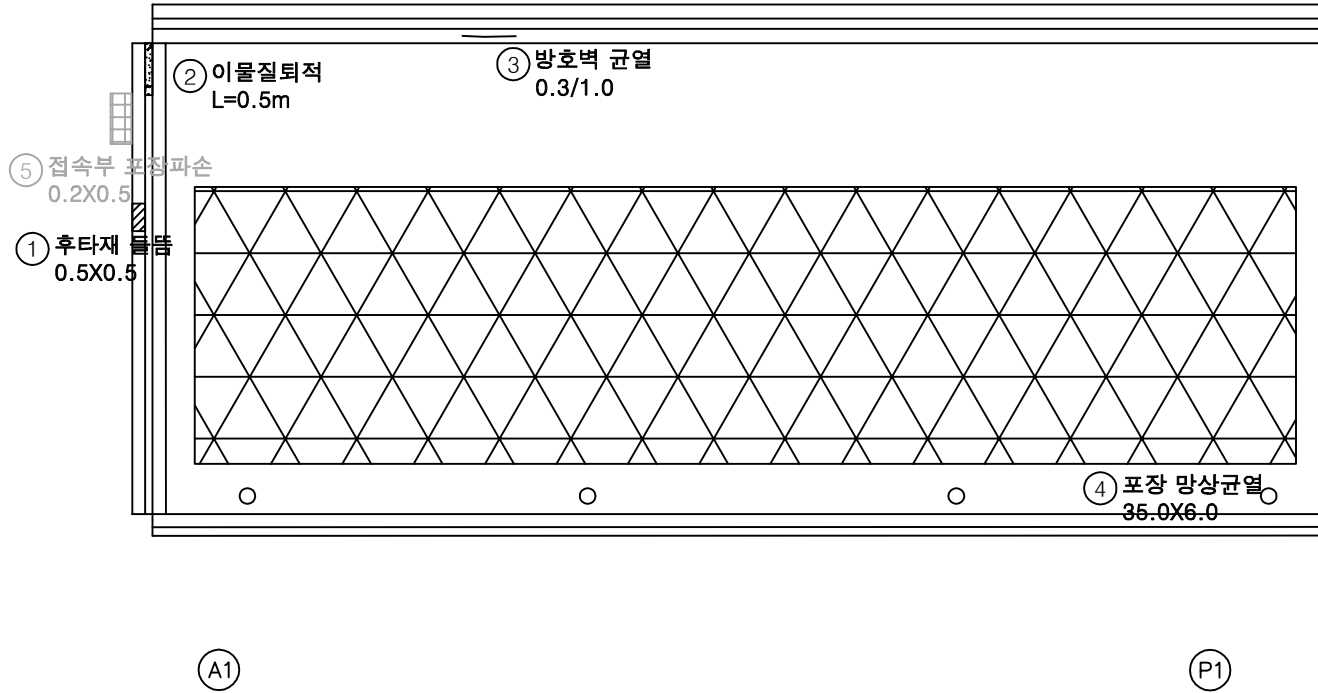
| 번호 | 구분 | 부재 | 손상내용 | 손상현황 | | | | | 비 고 |
|---|---|---|---|---|---|---|---|---|---|
| 1 | 19하 | 신축이음 | 후타재 들뜸 | | 0.5 | 0.5 | 0.25 | m <sup>2</sup> | 1 |
| 2 | 19하 | 신축이음 | 이물질퇴적 | | 0.5 | | 0.50 | m | 1 |
| 3 | 19하 | 방호벽 | 방호벽 균열 | 0.3 | 1.0 | | 1.00 | m | 1 |
| 4 | 19하 | 교면포장 | 포장 망상균열 | | 35.0 | 6.0 | 210.00 | m <sup>2</sup> | 1 |
| 5 | 19하 | 교면포장 | 접속부 포장파손 | | 0.2 | 0.5 | 0.10 | m <sup>2</sup> | 1 |

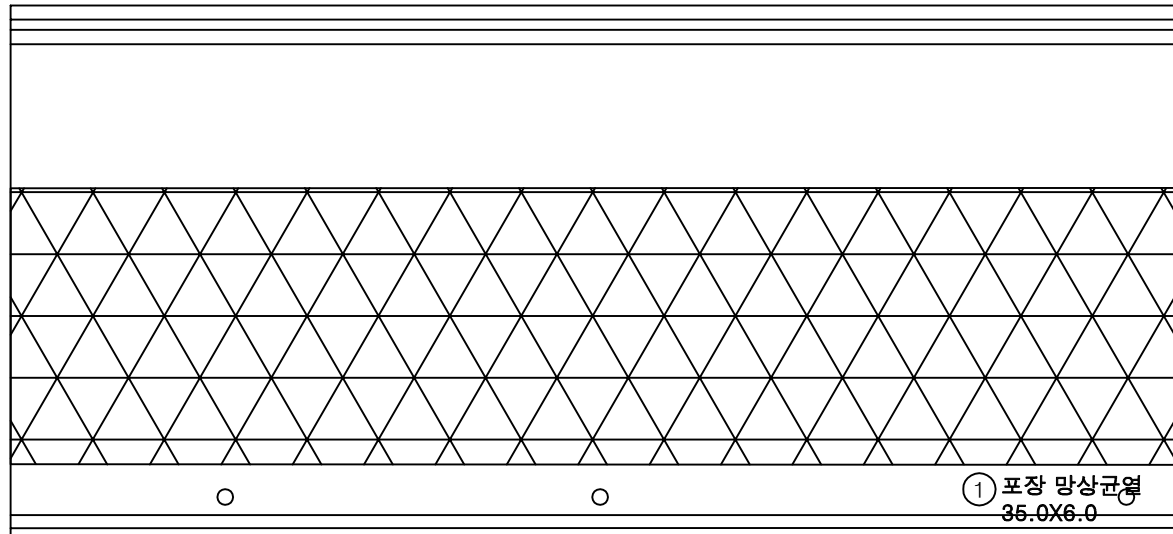
① 포장 망상균열  
35.0X6.0

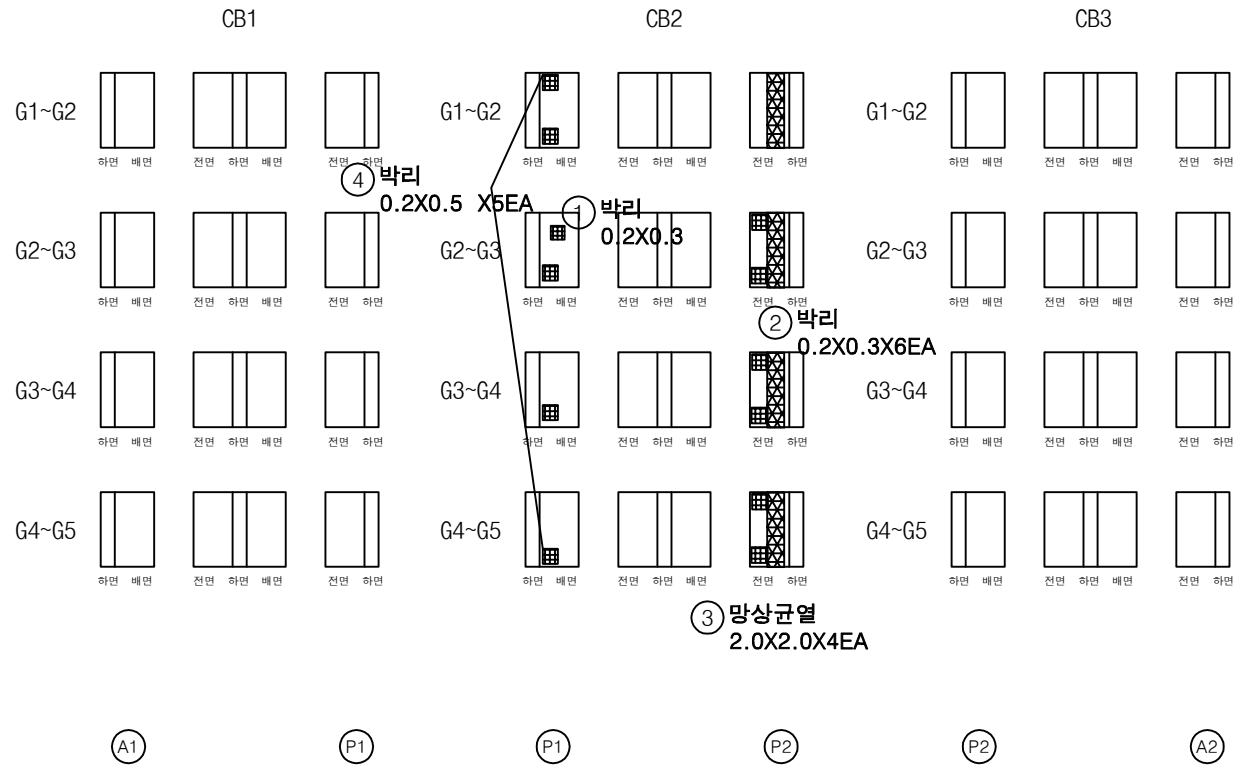
| 번호 | 구분 | 부재 | 손상내용 | 손상현황 | | | | | 비고 |
|---|---|---|---|---|---|---|---|---|---|
| 1 | 19하 | 가로보 | 박리 | | 0.2 | 0.3 | 0.06 | m <sup>2</sup> | 1 |
| 2 | 19하 | 가로보 | 박리 | | 0.2 | 0.3 | 0.36 | m <sup>2</sup> | 6 |
| 3 | 19하 | 가로보 | 망상균열 | | 2.0 | 2.0 | 16.00 | m <sup>2</sup> | 4 |
| 4 | 23하 | 가로보 | 박리 | | 0.2 | 0.5 | 0.50 | m <sup>2</sup> | 5 |

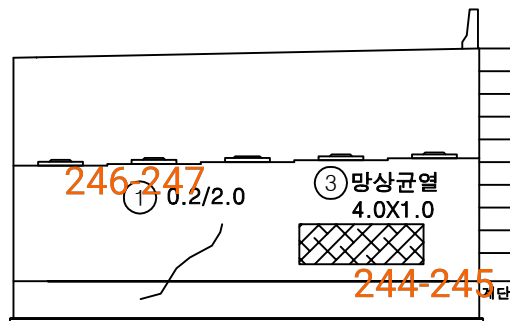
| 번호 | 구분 | 부재 | 손상내용 | 손상현황 | | | | | | 비 고 |
|---|---|---|---|---|---|---|---|---|---|---|
| 1 | 19하 | 교대 | 균열(0.3mm미만) | 0.2 | 2.0 | | 2.00 | m | 1 | |
| 2 | 19하 | 교량발침 | plate 부식 | | | | 1.00 | EA | 1 | |
| 3 | 23하 | 교대 | 망상균열 | | 4.0 | 1.0 | 4.00 | m | 1 | |

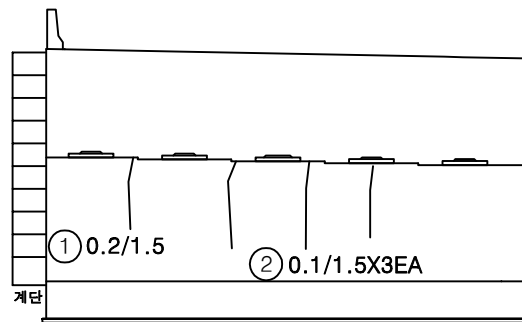
| 번호 | 구분 | 부재 | 손상내용 | 손상현황 | | | | | | 비 고 |
|---|---|---|---|---|---|---|---|---|---|---|
| 1 | 19하 | 교대 | 균열(0.3mm미만) | 0.2 | 1.5 | | 1.50 | m | 1 | |
| 2 | 19하 | 교대 | 균열(0.3mm미만) | 0.1 | 1.5 | | 4.50 | m | 3 | |

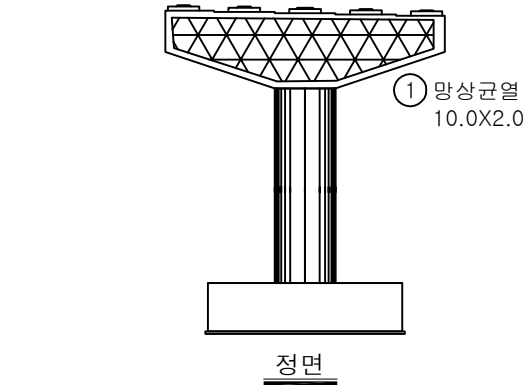
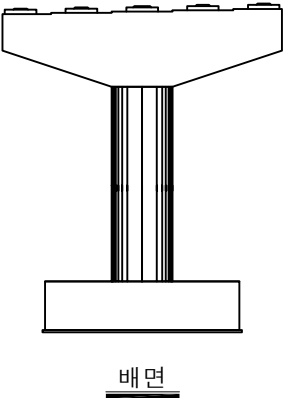
| 번호 | 구분 | 부재 | 손상내용 | 손상현황 | | | | | | 비고 |
|---|---|---|---|---|---|---|---|---|---|---|
| 1 | 21하 | 교각 | 망상균열 | | 10.0 | 2.0 | 20.00 | m <sup>2</sup> | 1 | |

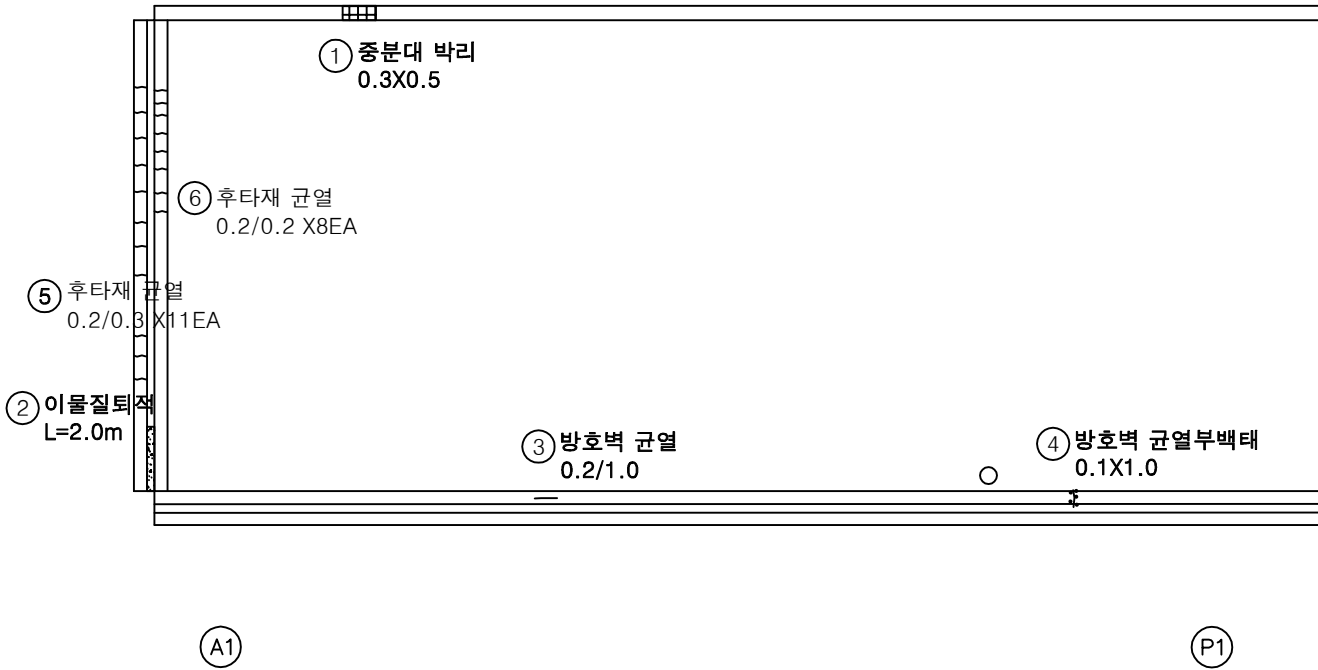
| 번호 | 구분 | 부재 | 손상내용 | 손상현황 | | | | | | 비고 |
|---|---|---|---|---|---|---|---|---|---|---|
| 3 | 19하 | 방호벽 | 방호벽 균열 | 0.2 | 1.0 | | 1.00 | m | 1 | |
| 4 | 19하 | 방호벽 | 균열부백태 | 0.1 | 1.0 | | 0.10 | m <sup>2</sup> | 1 | |
| 5 | 21하 | 신축이음 | 후타재 균열 | 0.2 | 0.3 | | 3.30 | m | 11 | |
| 6 | 21하 | 신축이음 | 후타재 균열 | 0.2 | 0.2 | | 1.60 | m | 8 | |

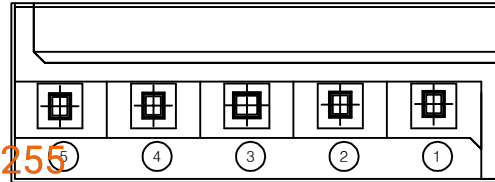
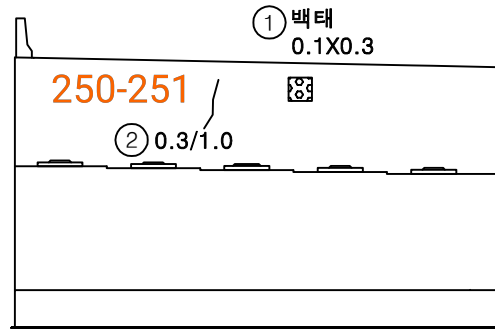
| 번호 | 구분 | 부재 | 손상내용 | 손상현황 | | | | | | 비고 |
|---|---|---|---|---|---|---|---|---|---|---|
| 2 | 24상 | 교대 | 균열(0.3mm이상) | 0.3 | 1.0 | | 1.00 | m | 1 | |

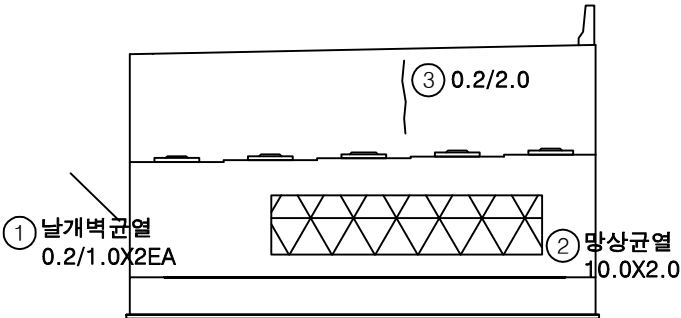
| 번호 | 구분 | 부재 | 손상내용 | 손상현황 | | | | | | 비고 |
|---|---|---|---|---|---|---|---|---|---|---|
| 1 | 19하 | 교대 | 날개벽 균열 | 0.2 | 1.0 | | 2.00 | m | 2 | |
| 2 | 19하 | 교대 | 망상균열 | | 10.0 | 2.0 | 20.00 | m <sup>2</sup> | 1 | |
| 3 | 23하 | 교대 | 균열(0.3mm미만) | 0.2 | 2.0 | | 2.00 | m | 1 | |

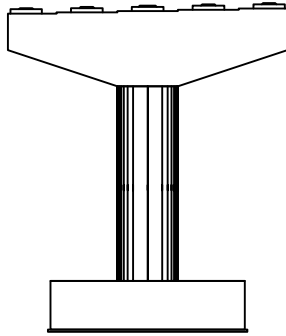
| 번호 | 구분 | 부재 | 손상내용 | 손상현황 | | | | | 비고 |
|---|---|---|---|---|---|---|---|---|---|
| 1 | 21하 | 교각 | 망상균열 | | 10.0 | 2.0 | 20.00 | m <sup>2</sup> | 1 |

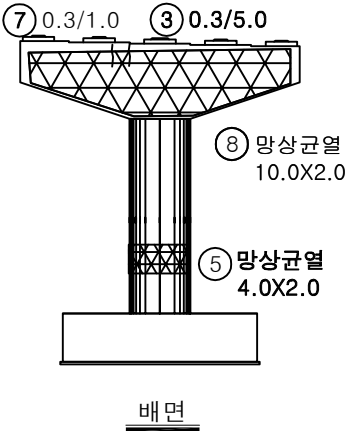
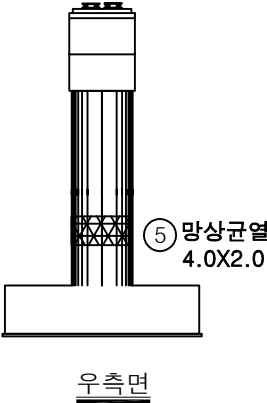
| 번호 | 구분 | 부재 | 손상내용 | 손상현황 | | | | | | 비고 |
|---|---|---|---|---|---|---|---|---|---|---|
| 1 | 19하 | 교각 | 균열(0.3mm이상) | 0.3 | 0.5 | | 0.50 | m | 1 | |
| 2 | 19하 | 교각 | 균열(0.3mm미만) | 0.2 | 2.0 | | 2.00 | m | 1 | |
| 3 | 21하 | 교각 | 균열(0.3mm이상) | 0.3 | 5.0 | | 5.00 | m | 1 | |
| 4 | 19하 | 교각 | 망상균열 | | 3.0 | 1.5 | 4.50 | m <sup>2</sup> | 1 | |
| 5 | 19하 | 교각 | 망상균열 | | 4.0 | 2.0 | 8.00 | m <sup>2</sup> | 1 | |
| 6 | 19하 | 교각 | 균열(0.3mm미만) | 0.2 | 3.0 | | 3.00 | m | 1 | |
| 7 | 21하 | 교각 | 균열(0.3mm이상) | 0.3 | 1.0 | | 1.00 | m | 1 | |
| 8 | 21하 | 교각 | 망상균열 | | 10.0 | 2.0 | 20.00 | m <sup>2</sup> | 1 | |
